**Bygning.** 78580 Hovedbygning Linderud gård

**Tilstandsanalysenavn.** Linderud gård, Hovedbygning

**Tilstandsnavn.** Malingsavskalling og råteskader

**Lokasjon.** Yttervegger, utvendig kledning

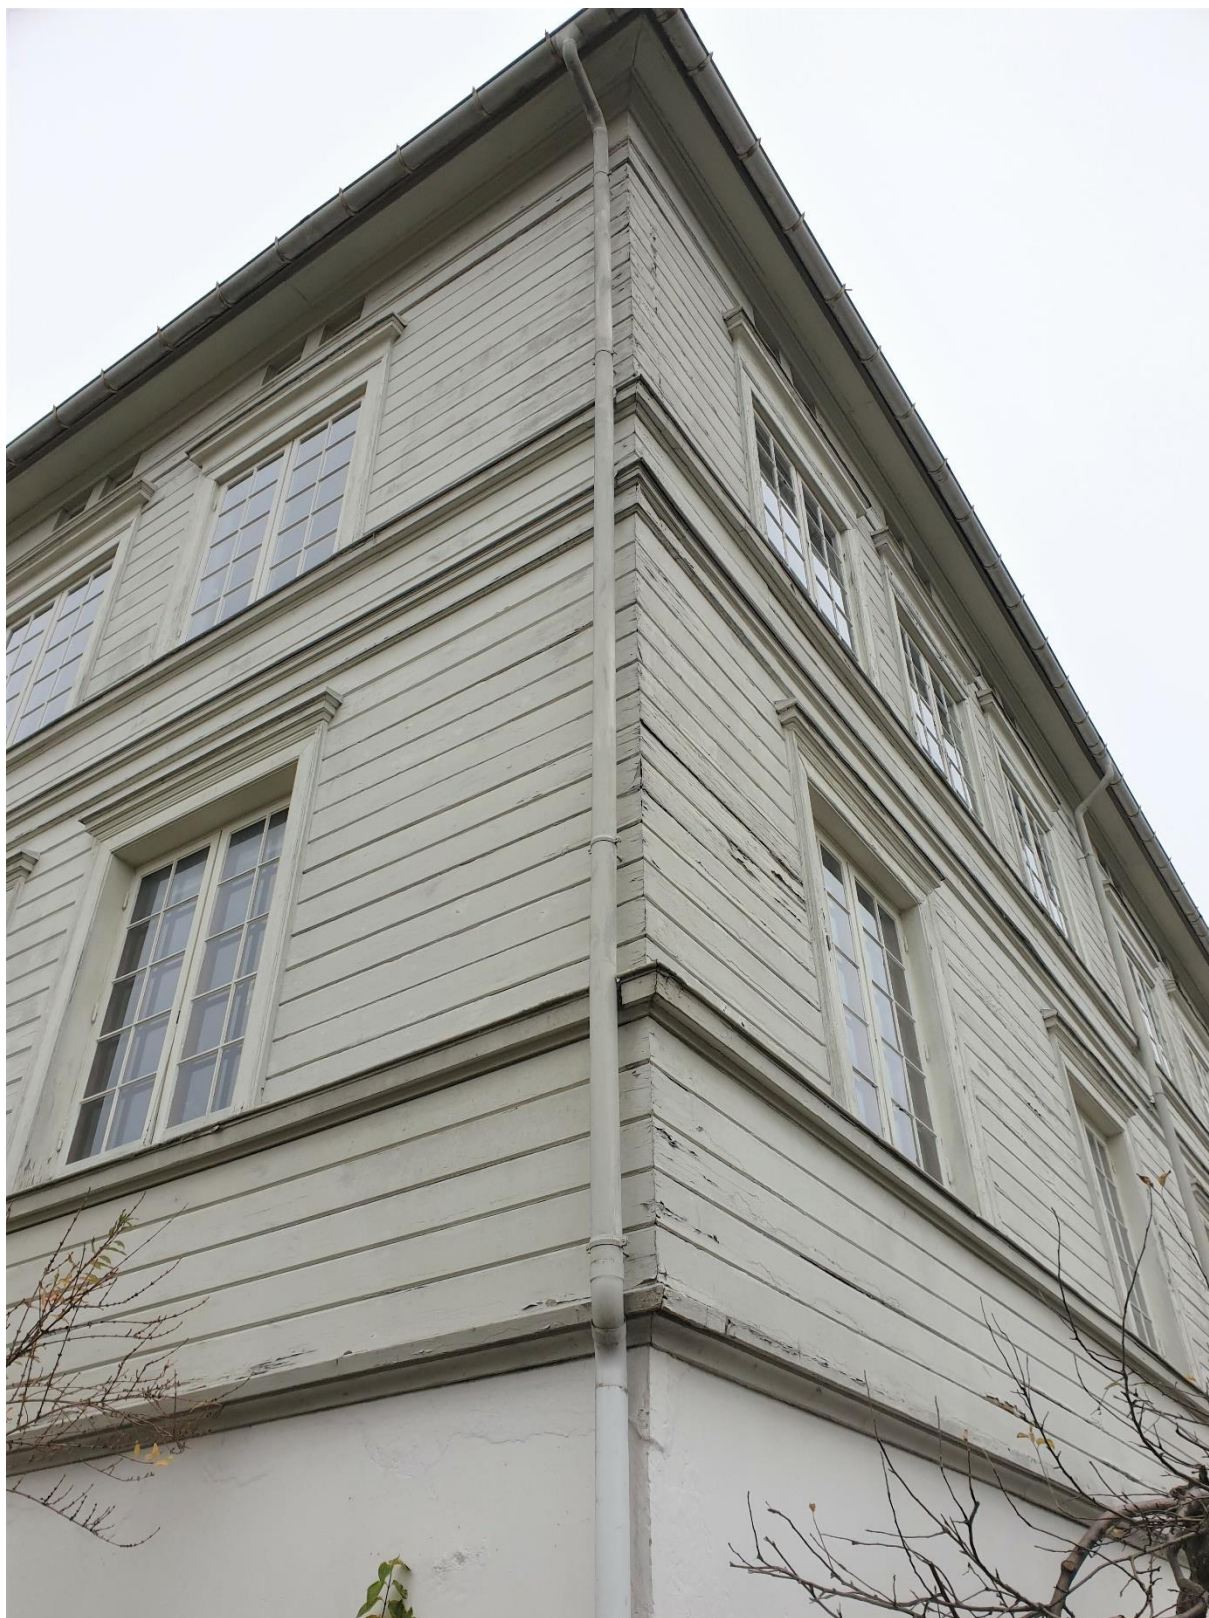
**Tilstandsbeskrivelse.** All kledning har mer og mindre malingsavskalling, unntatt 1.etasje på nordveggen som ligger under svalgangstaket. Det er registrert lite forekomst av råteskader, med noen unntak: Hjørne sørvest har mye avskalling, tørkesprekker og mulig noen råteskader i kledningen og ved inndelinger med vannbrett. På østveggen skaller malingen av i store flak, og det er tegn til råde høyt oppe på veggen, samt malingsavskalling under takutstikket. Mulig gammel eller pågående lekkasje fra tak eller takrenne.

**Utbedringsbeskrivelse.** Vask, skraping og ny overflatebehandling av alle fasader. For tett maling må fjernes helt, fast linoljemaling kan bli. Anbefaler bruk av linoljemaling som ny overflatebehandling. I sammenheng med overflatebehandling, når stillaset er oppe, må råteskader kartlegges og utbedres, med minst mulig utskifting. Sannsynligvis vil det avdekkes noe mer råde enn det som er beskrevet her. Eksisterende kledning kopieres der det er nødvendig med utskifting. Oppbygging bak kledningen bør også sjekkes i forbindelse med utbedring av råteskader.
