Bygning. 78580 Hovedbygning Linderud gård

Tilstandsanalysenavn. Linderud gård, Hovedbygning

Tilstandsnavn. Malingsavskalling og slitasje

Lokasjon. Vinduer

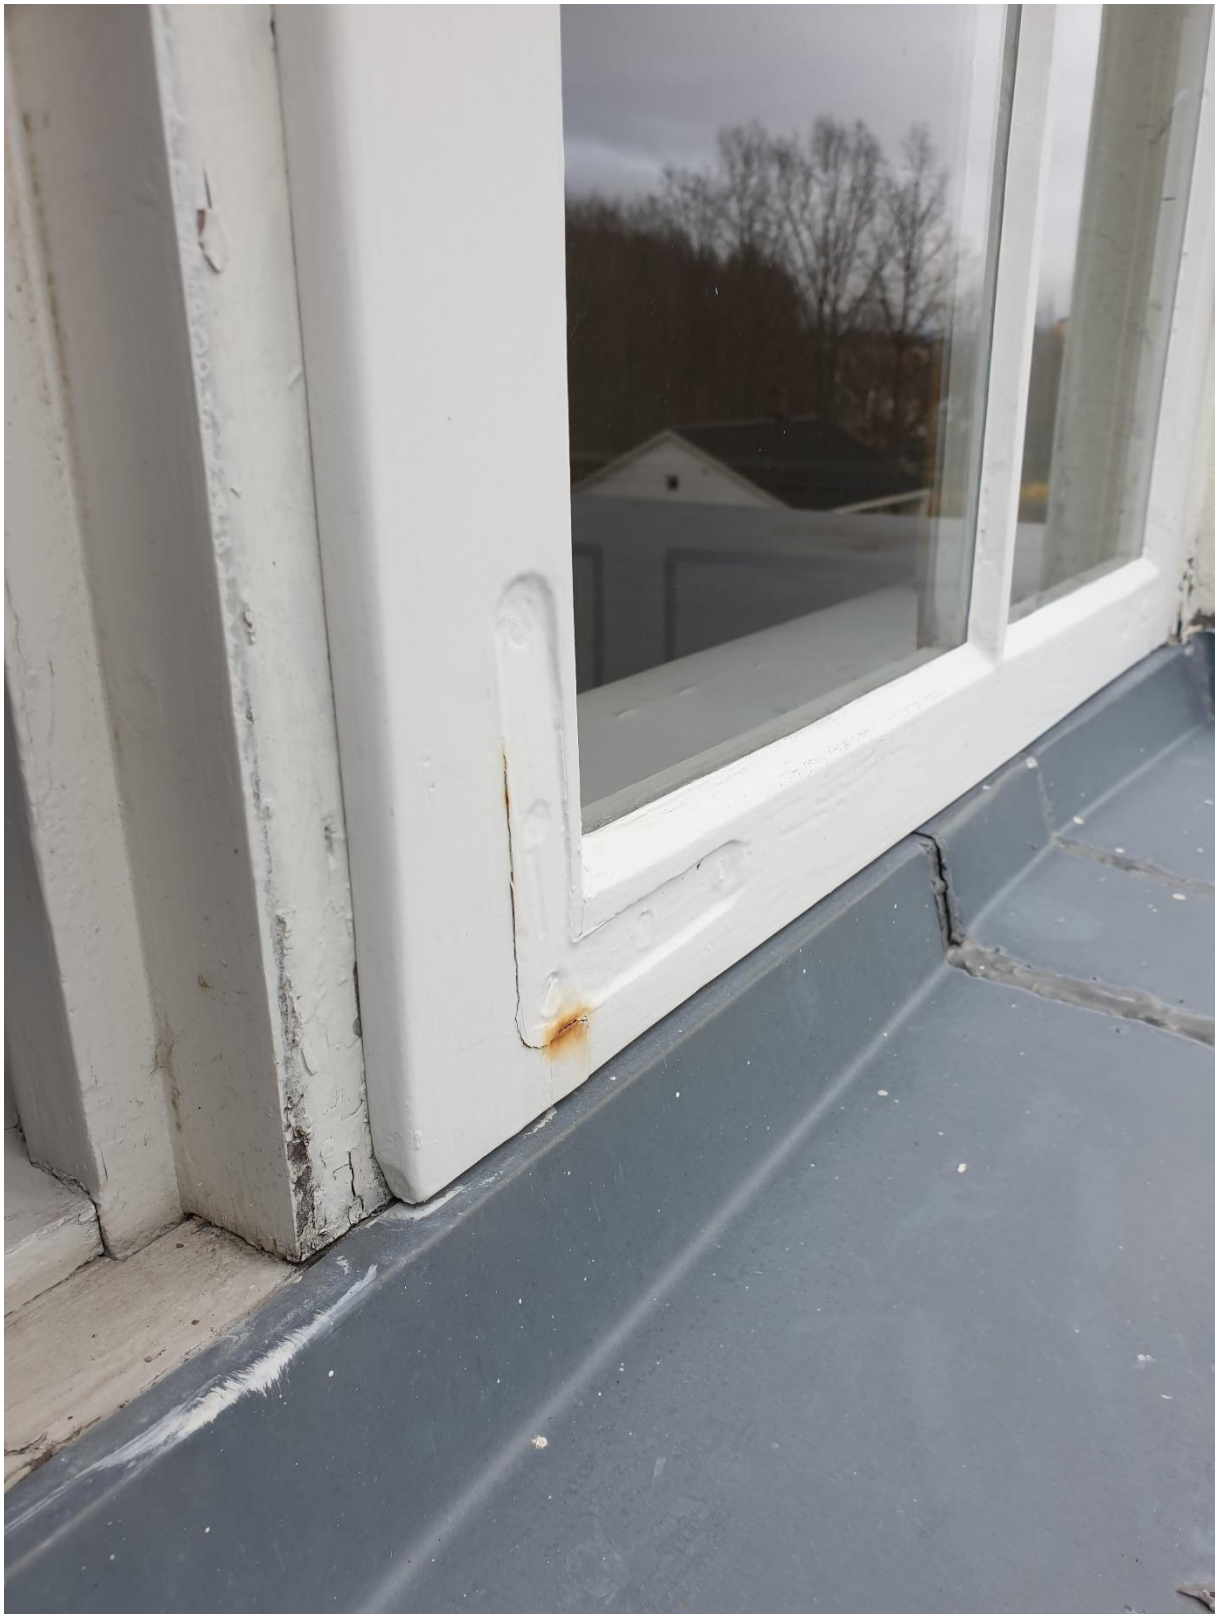
Nord, over skilderhus nordvestre hjørne, rust på beslag og sårbar løsning med takteking

Utbedringsbeskrivelse. Samtlige vinduer må skrapes og overflatebehandles på nytt. Det må vurderes for hvert enkelt vindu hvor omfattende arbeid som er nødvendig. De fleste vil måtte restaureres grundig; glass tas ut og kittes inn på nytt, rammer og karmen skrapes og males med linoljemaling, evt råteskader utbedres ved spunsing. Hengsler og hjørnebeslag rustbehandles og monteres med kitt mellom trevirke og beslag. Åpningsmekanismer smøres. Det bør også vurderes å montere tetningslister i alle karmen for å redusere trekk. I tidligere tilstandsrapport er det anbefalt å slippe ned tykkelsen på rammene i koblet-vinduene for å skape lufting mellom glasslagene, og dermed redusere kondens. Dette bør vurderes ut fra om kondens mellom glassene er et reelt problem med vinduene. Brukere av bygget bør følge med på dette i vinter. Mange steder er det stiftet ledninger av forskjellig slag langs vinduenes karmen og vannbrett. Det bør undersøkes hvilke som er i bruk, og alle som ikke er aktive bør fjernes for å unngå at vann blir stående.

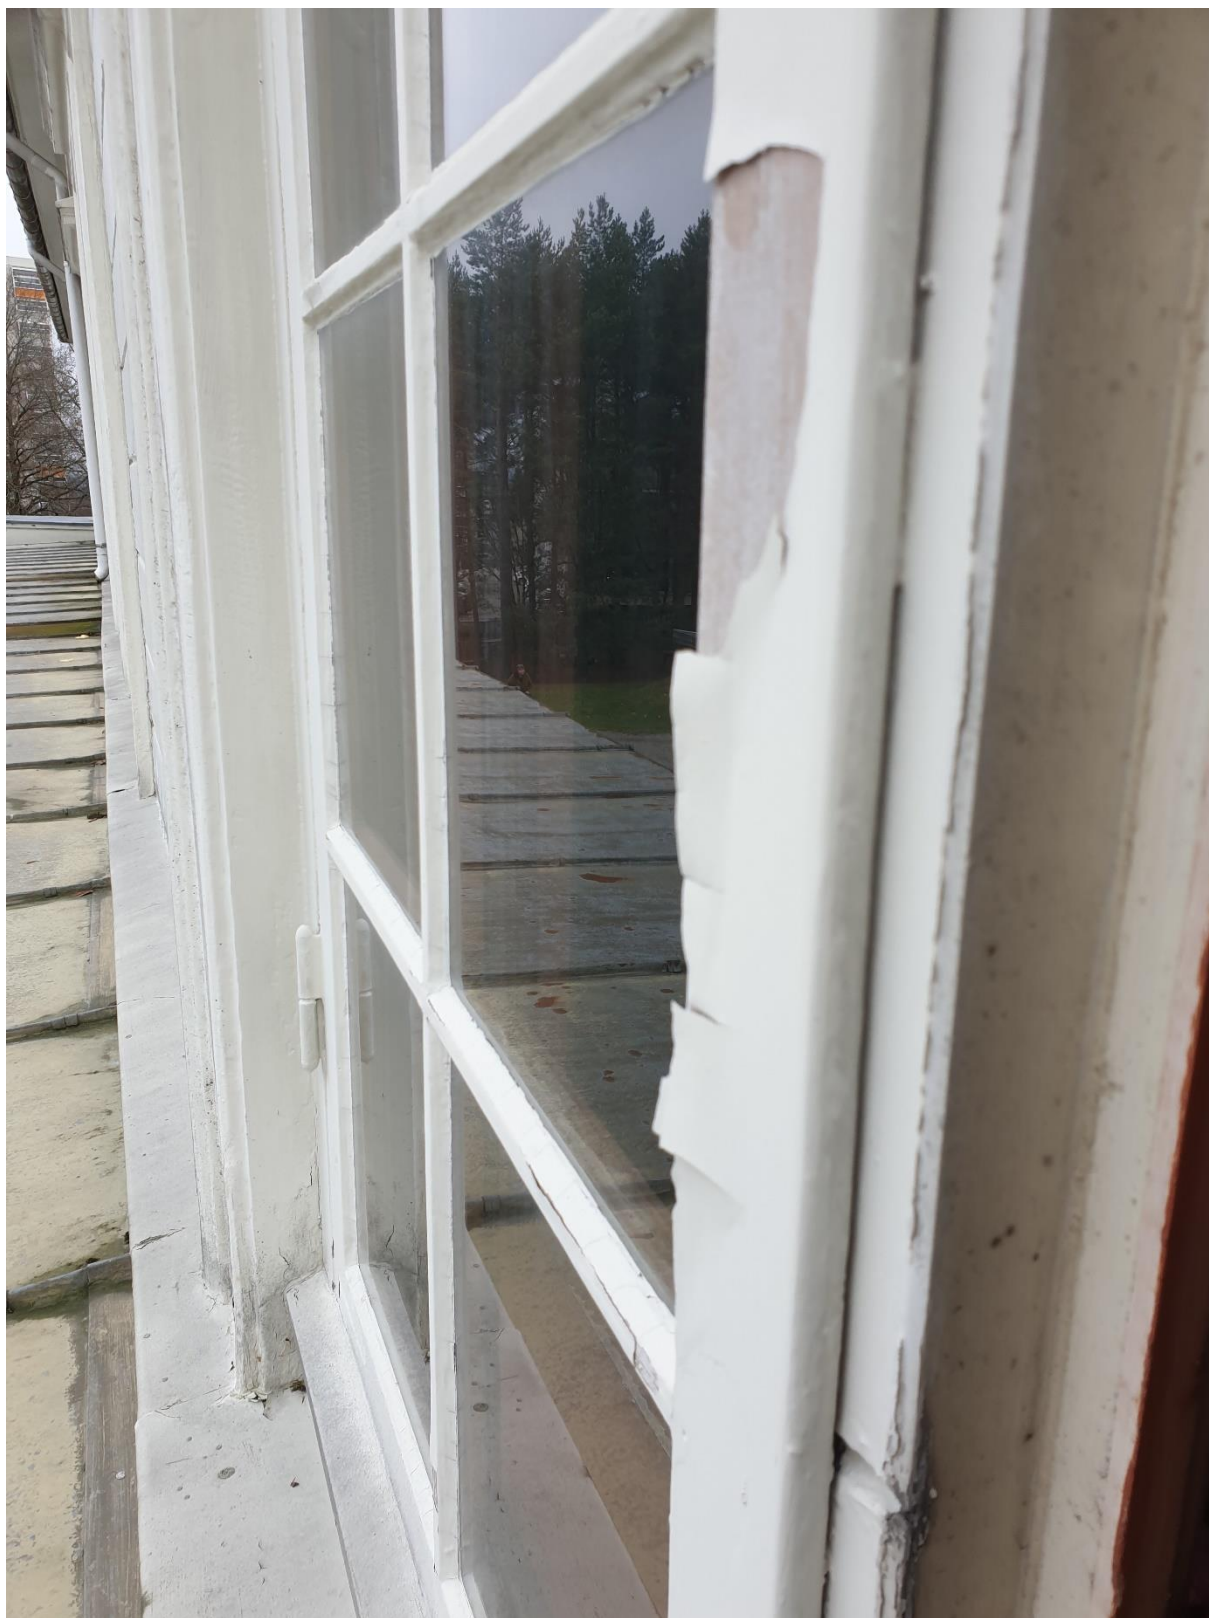
Nord, over svalgang

Tilstandsbeskrivelse. Alle vinduene i bygget bærer preg av manglende vedlikehold over tid i forskjellig grad. Vinduene under svalgang mot nord, og vinduer under takutstikk på loft er minst utsatt for vær og klima, og i relativt god stand. Noen vinduer har vært overflatebehandlet for ca 15 år siden, men det er rustgjennomslag på hengsler og hjørnejern, og sprekker i vinduskitt. Vinduene mot sør og vest er i dårligst stand, med manglende kitt og omfattende malingsavskalling. Åpningsmekanismene på mange av vinduene er trege og vanskelige å vri rundt. Det er ikke observert råte, men det kan likevel avdekkes forekomst av råte i nedre rammer og karmen ved restaurering.
