# Tilstandsrapport med verditakst

Annen lagerbygning  
Nordmørsveien 71, 6517 KRISTIANSUND N  
Gnr 10: Bnr 948  
1505 KRISTIANSUND KOMMUNE

Vurdert markedsverdi per 23.02.2026

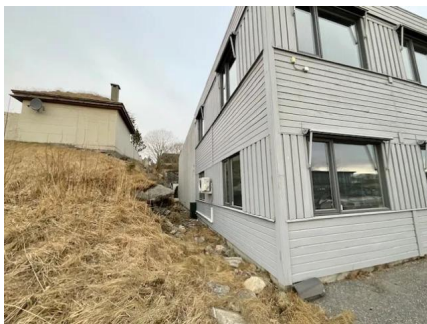
Bordkledning på kontordel mot syd.

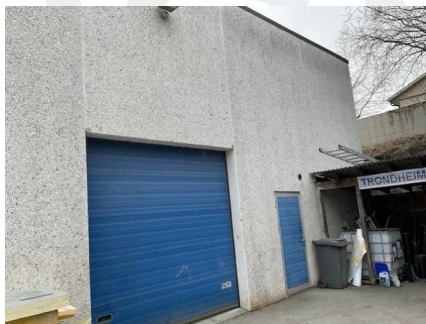
Betongelelementer med frilagt singel utvendig.

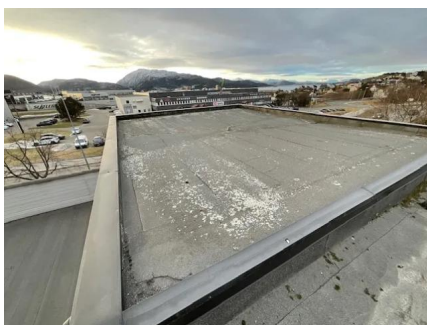
Tak over møterom (2001).

- Regelmessig overvåkning og inspeksjon anbefales for å vurdere utviklingen i tilstand.
- Utskifting anbefales på sikt, da risiko for lekkasje og følgeskader øker betraktelig når brukstid nærmer seg slutt.
- Forretningsmessig fornuftig å planlegge utskifting i et langsiktig vedlikeholdsprogram, spesielt på næringsbygg der konsekvenser av lekkasje kan være store

**Kostnadsestimat:** kr 120 000 - 180 000

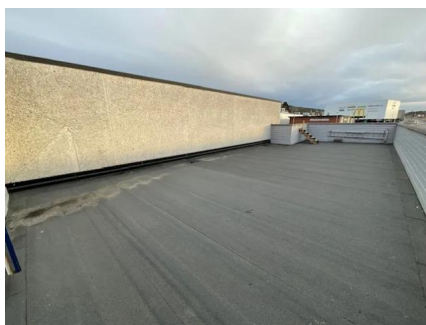
Tak over kontorer ble retettet i 2016 i henhold til eier.

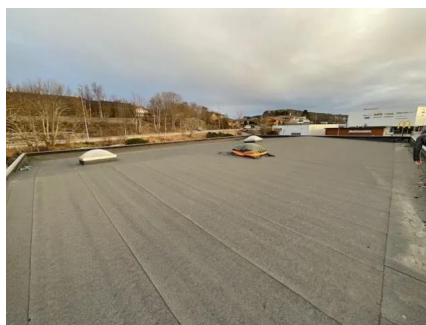
Tak over lager/verksted fra byggeår.

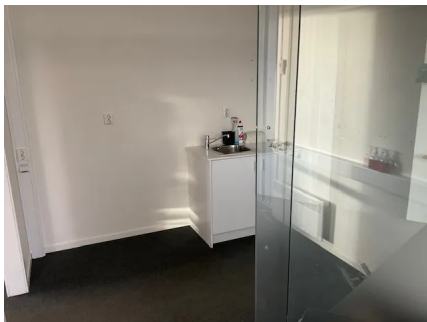
Minikjøkken.

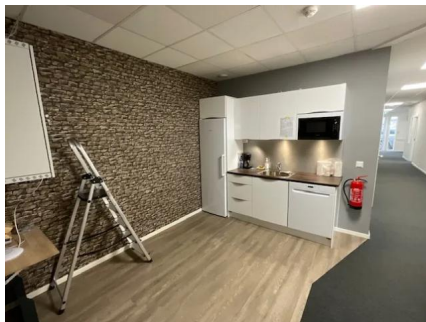
- Kjøkkeninnredningen er av ordinær type tilpasset næringsbygg, med moduler i laminat og laminat benkeplate.
- Inventaret fremstår funksjonelt med normal bruksslitasje, uten synlige skader på fronter eller benkeplater.
- Det er installert hvitevarer;
- Innredningen har helhetlig standard fra byggeår/rehabiliteringstidspunkt, uten tegn til oppgraderinger de senere år.

Kjøkken.

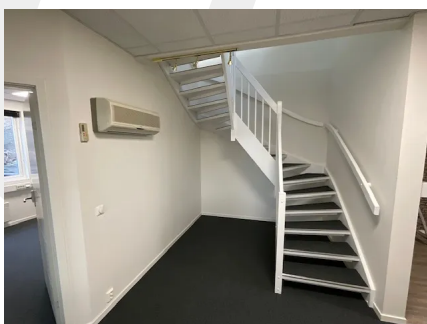
- Det er en trapp i trekonstruksjoner
- Den har et rekkverk i tre med høyde ca. 90 cm
- Åpninger i trappen er innenfor anbefalte krav.

Innvendig trapp i kontorfløyen.

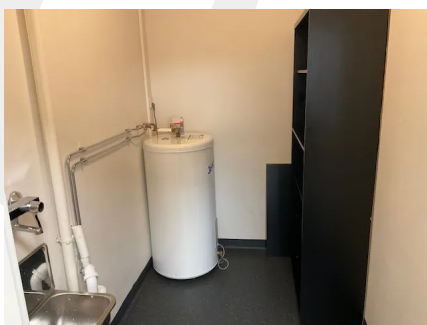
Bøttekott med opplegg for vaskemaskin.

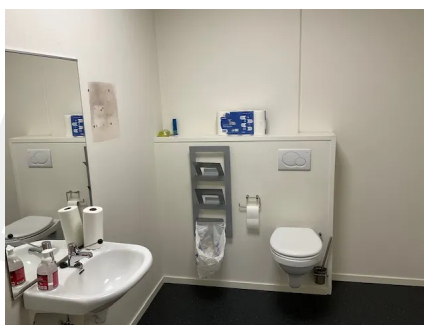
HP toalett.

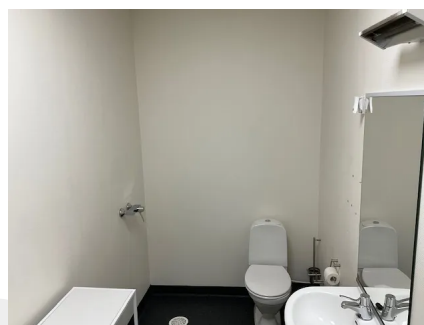
- Tettesjiktets alder og manglende dokumentasjon gjør at dets tilstand anses som usikker. På grunn av lang brukstid kan det ikke utelukkes at tettesjiktet har svekket funksjon eller skjulte skader. Det anbefales derfor økt overvåking av våtrommets tilstand, særlig med tanke på fuktskader og lekkasjer. Tiltak som rehabilitering eller utskifting av tettesjiktet kan bli nødvendig dersom nye forhold eller skader skulle oppdages.

Bad med opplegg for dusj.

**Prioritet:** Bør utføres innen 1-5 år

**Kostnadsestimat:** kr 150 000 - 250 000

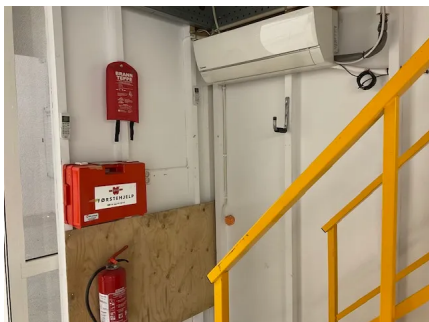
- Det er påvist brannslukningsapparater og brannslanger i bygget.

Brannslukningsapparat, brannteppe og førstehjelpsskrin.

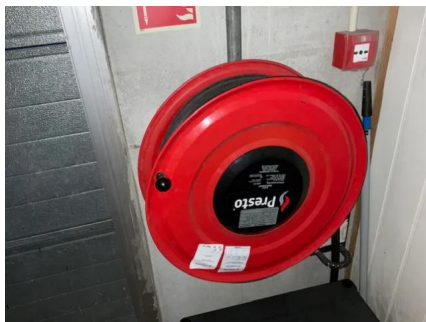
Brannslanger.

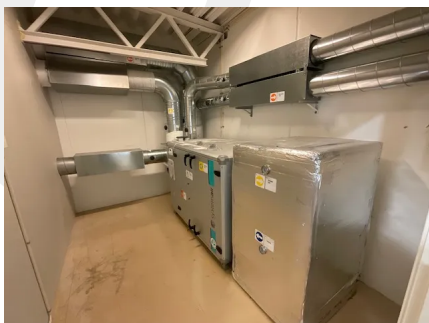
Ventilasjonsanlegg systemair Topvex SR/TRO6

**Prioritet:** Bør utføres innen 5-10 år

**Kostnadsestimat:** kr 100 000 - 200 000

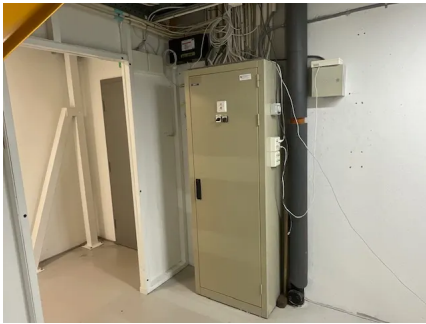
Oppdatert i senere tid i henhold til eier.

Sikringsskap.

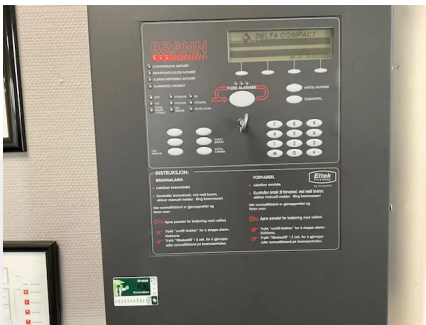
Brannalarmanlegg med tilknytning til brannstasjon.

Brannalarmanlegg.

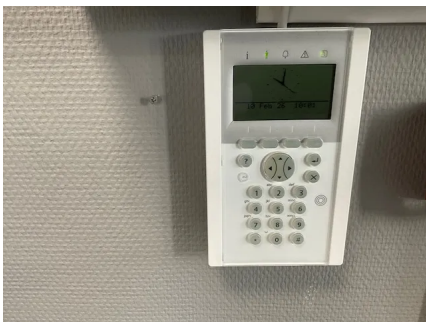
Alarm.
