## Innsendte registreringer for Kvikne kirke, Nord-Fron

Registreringsdato: 21.08.2020

Innsendt dato: 06.08.2020  
Antall avvik: 19

Kirken fremstod i relativt god stand. Det er en del setningsskader på den som man allerede er i gang med å utrede nærmere. Ellers var det noe oppsprukken puss på mur og noen råteskader på bunnsviller. Jeg fant også noen råteskader i tårnet, som man bør undersøke nærmere.

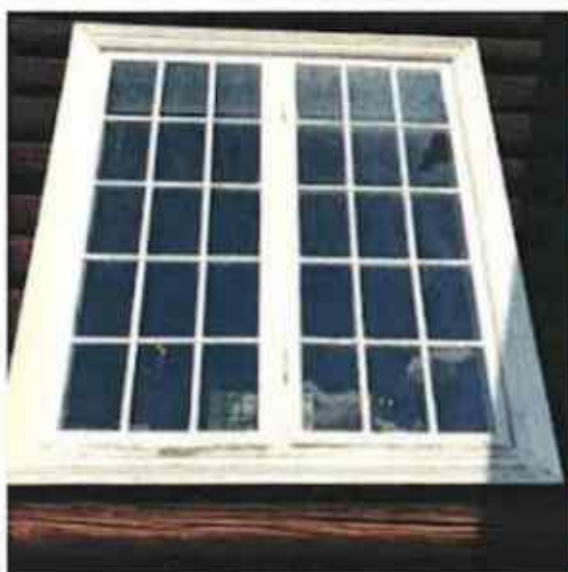
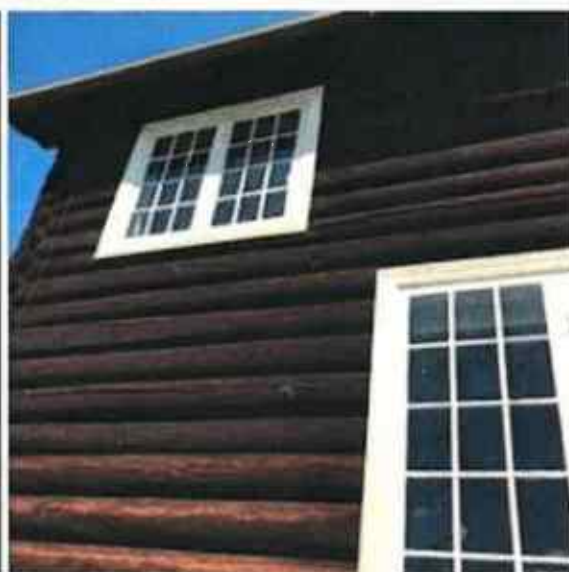
Opprettet av:	Tom Andre Halvorsen
Tildelt:	Tom Andre Halvorsen, Tom Andre Halvorsen
Emne:	Vinduer
Beskrivelse:	Begge vinduene trenger maling og rep. Av kitt

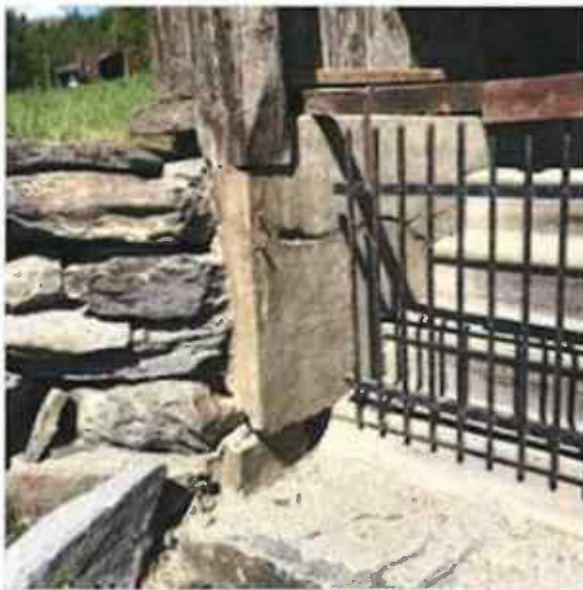
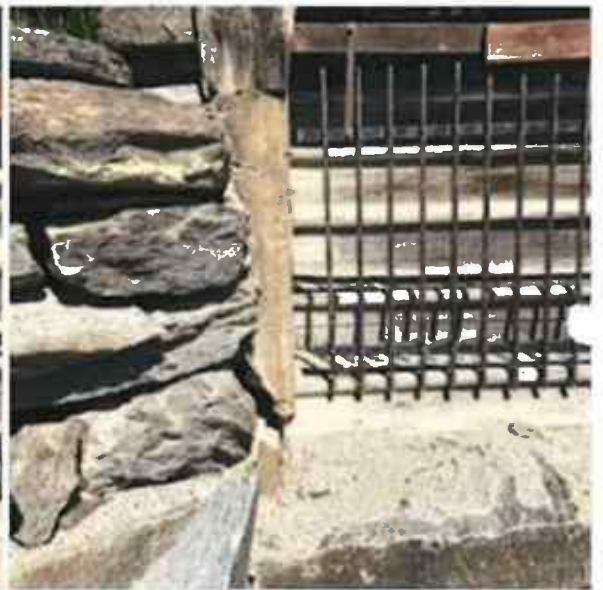
Store setninger på sørvest muren. Dette var de klar over og de søkte etter midler for å få dette ordnet. Det var også noe setningsskader på våpenhuset i sør.

Opprettet av:	Tom Andre Halvorsen
Tildelt:	Tom Andre Halvorsen, Tom Andre Halvorsen
Emne:	Mur
Beskrivelse:	Setningsskader i mur

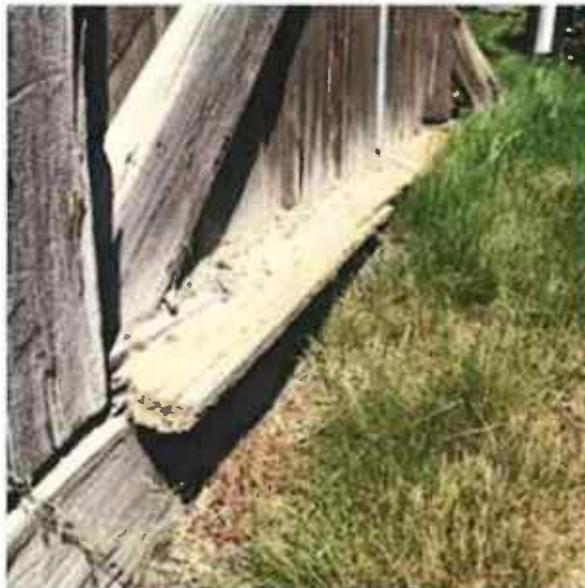
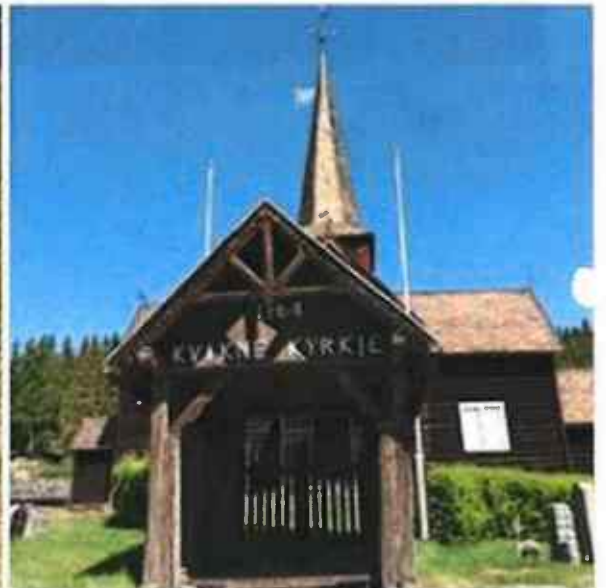
Vannbord på inngang mot sør er delvis råteskadet samt at hjørnekjøler på tårn er veldig slitte og muligens råteskadet. Portal over trapp var noe råteskadet og bør undersøkes nærmere.

Opprettet av:	Tom Andre Halvorsen
Tildelt:	Tom Andre Halvorsen, Tom Andre Halvorsen
Emne:	Råte
Beskrivelse:	Vindskier og bunnen av noen bord er skadet samt vannbord er dårlig

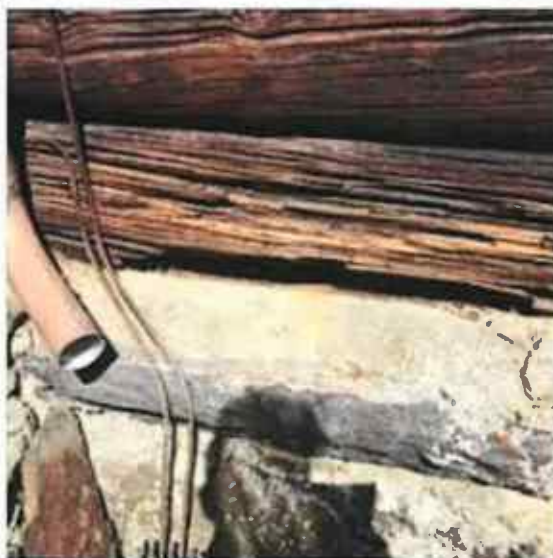
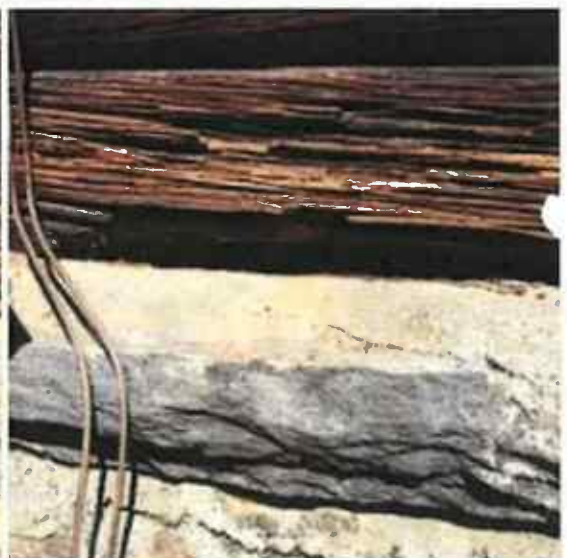
Jeg fant råteskader på bunnsvill sørvest hjørnet og på nordøstre hjørnet samt på hjørnet mot sørøst. Bunnsvill ved inngang i vest er sprukket og skadet. Det er også støpt på steinmuren i senere tid, de har også støpt opp mot bunnsvill, noe som fører til at vannet som kommer ned blir liggende. Dette bør utbedres.

Opprettet av:	Tom Andre Halvorsen
Tildelt:	Tom Andre Halvorsen, Tom Andre Halvorsen
Emne:	Råte
Beskrivelse:	Råteskader på bunnsvill

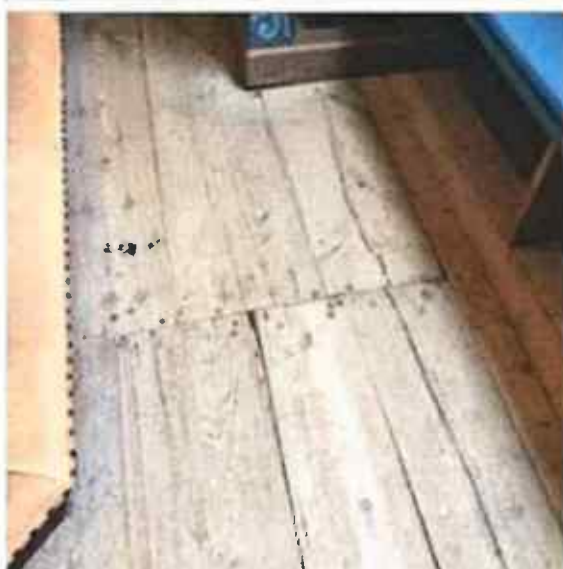
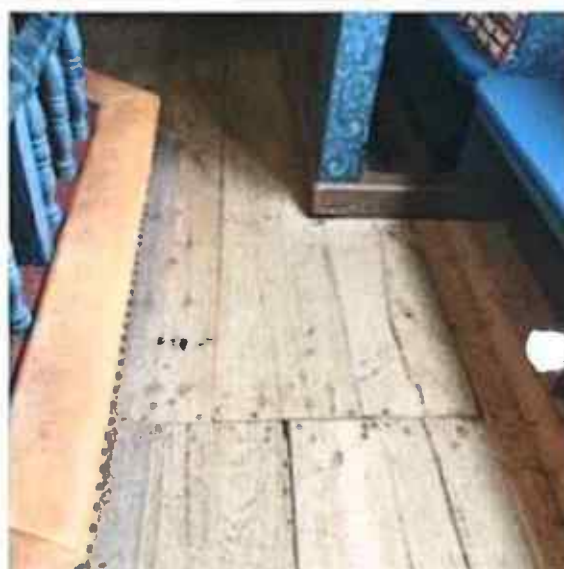
Det var svikt i gulvet like etter inngangen og dette bør undersøkes nærmere. Ellers var det en sprekk i gulvet ved alteret og gulvet var generelt ganske slitt.

Opprettet av:	Tom Andre Halvorsen
Tildelt:	Tom Andre Halvorsen, Tom Andre Halvorsen
Emne:	Golv
Beskrivelse:	Sprekk i bord. Golvet er generelt litt slitt

Nærmere undersøkelser. Rep av sprekk.

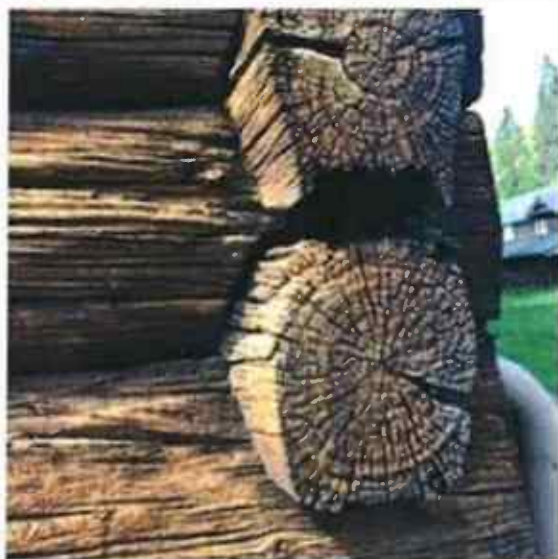
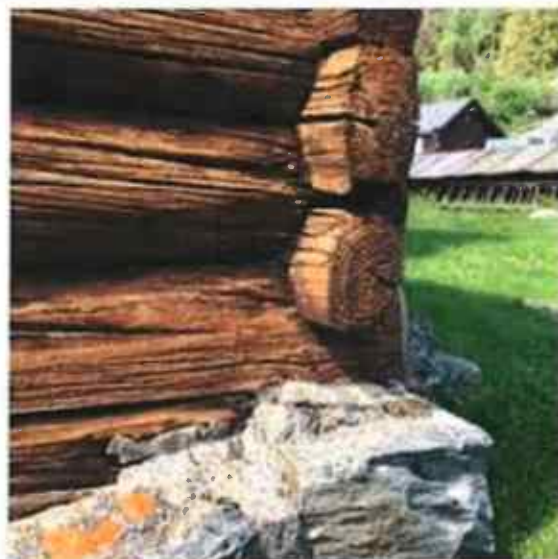
Opprettet av:	Tom Andre Halvorsen
Tildelt:	Tom Andre Halvorsen, Tom Andre Halvorsen
Emne:	Råte
Beskrivelse:	Råte i knuter nederst

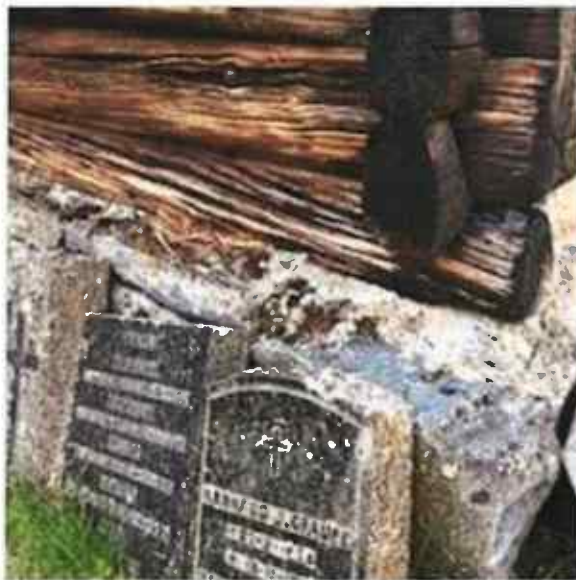
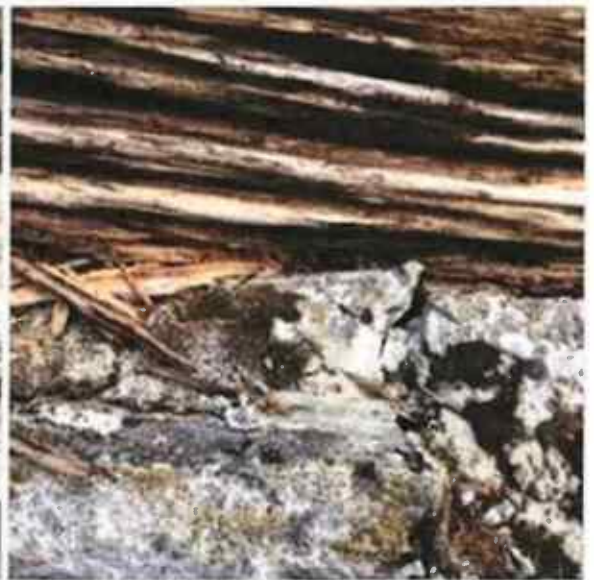
Opprettet av:	Tom Andre Halvorsen
Tildelt:	Tom Andre Halvorsen, Tom Andre Halvorsen
Emne:	Råte
Beskrivelse:	Råteskader på bunnsvill

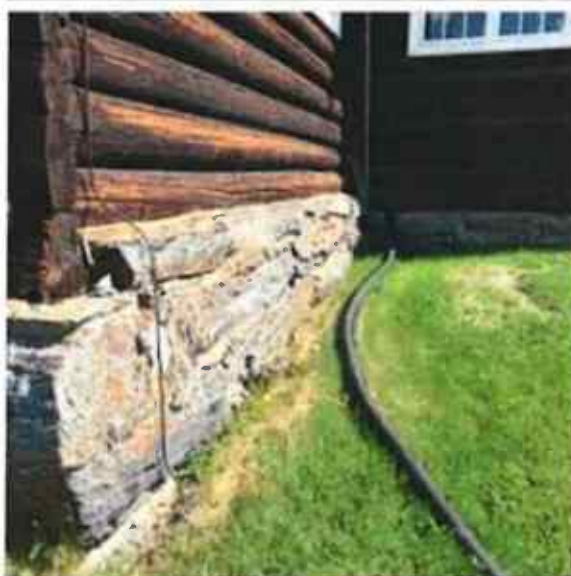
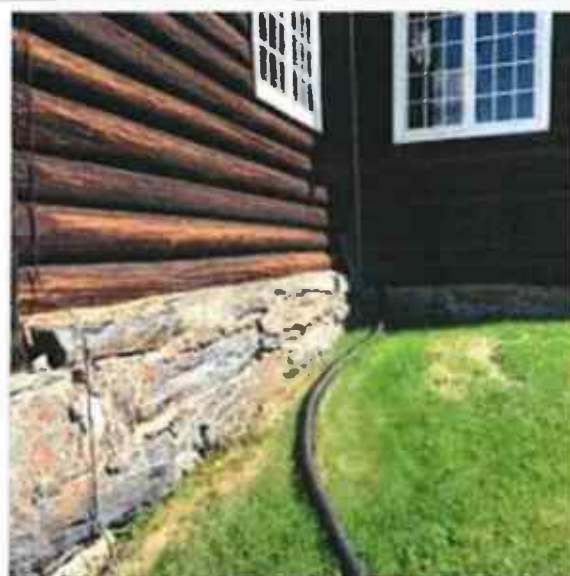
Opprettet av:	Tom Andre Halvorsen
Tildelt:	Tom Andre Halvorsen, Tom Andre Halvorsen
Emne:	Setningsskade
Beskrivelse:	Hele veggen har seget ned

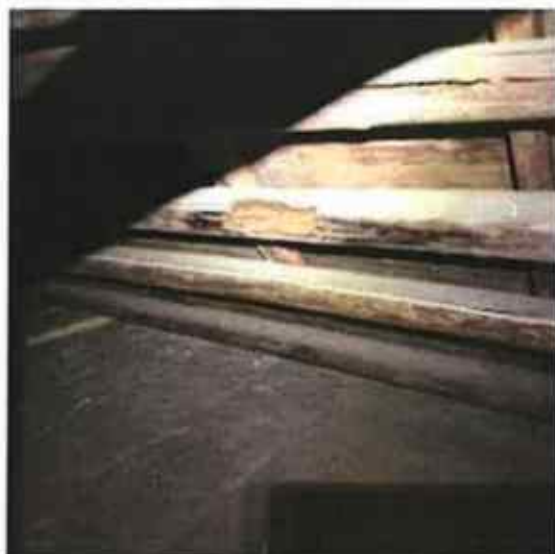
Jeg så en bjelke som var halveis råtnet igjennom mot sør og denne bør repareres/byttes. Det var også antydning til fukt noe steder.

Opprettet av:	Tom Andre Halvorsen
Tildelt:	Tom Andre Halvorsen, Tom Andre Halvorsen
Emne:	Råte
Beskrivelse:	Råtten takbjelke. Bør observeres/repareres

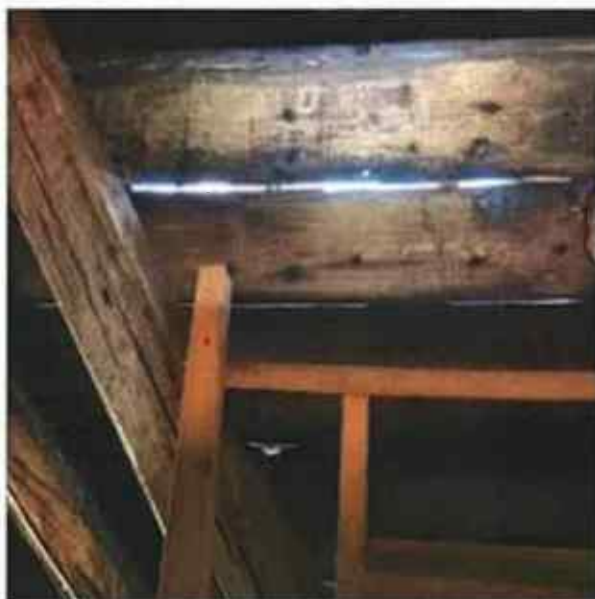
Det var noen bjelker som så ut som de hadde fukt/ råteskader, men jeg kom meg ikke nærmt nok til å undersøke de skikkelig. Det var også flere steder det var lysåpninger i kledningen som vann kan komme inn. Store deler av sutaket i tårnet så ut til og ha vannskader.

Opprettet av:	Tom Andre Halvorsen
Tildelt:	Tom Andre Halvorsen, Tom Andre Halvorsen
Emne:	Kledning
Beskrivelse:	Flere steder det er åpning i kledning

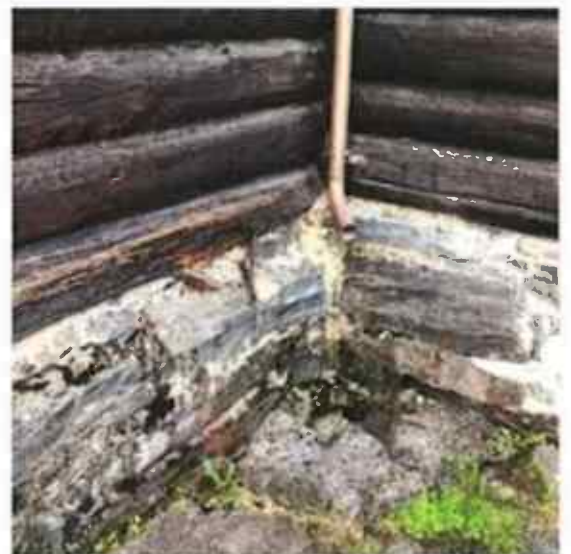
Opprettet av:	Tom Andre Halvorsen
Tildelt:	Tom Andre Halvorsen, Tom Andre Halvorsen
Emne:	Råte
Beskrivelse:	Råte på bunnsvill

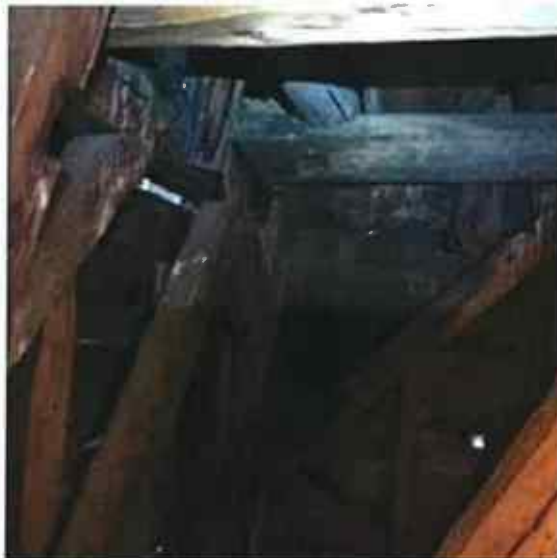
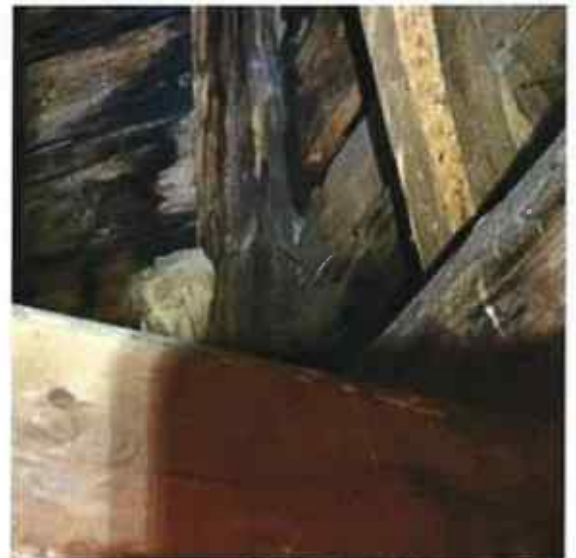
Opprettet av:	Tom Andre Halvorsen
Tildelt:	Tom Andre Halvorsen, Tom Andre Halvorsen
Emne:	Råte
Beskrivelse:	Mulig råteskader på noen takbjelker. Kom ikke nært nok til å sjekke

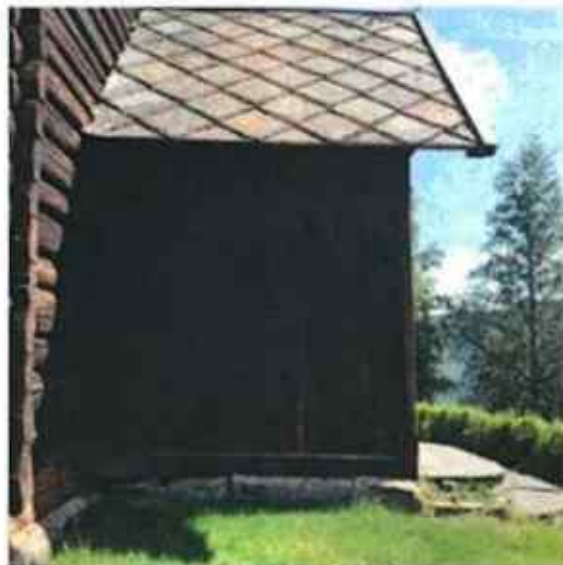
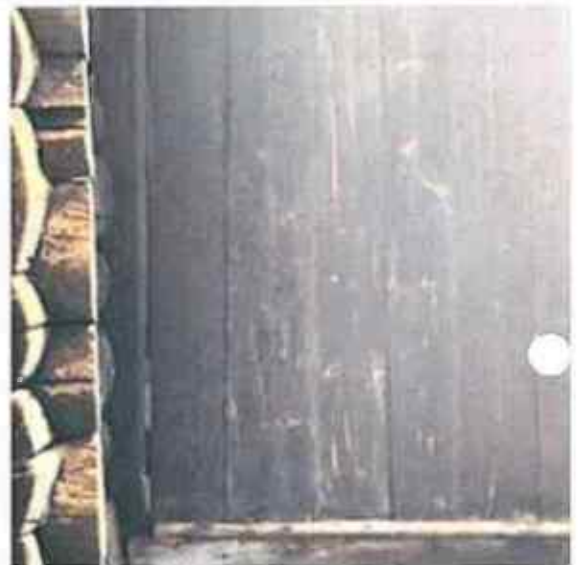
Opprettet av:	Tom Andre Halvorsen
Tildelt:	Tom Andre Halvorsen, Tom Andre Halvorsen
Emne:	Setningsskade
Beskrivelse:	Setningsskade

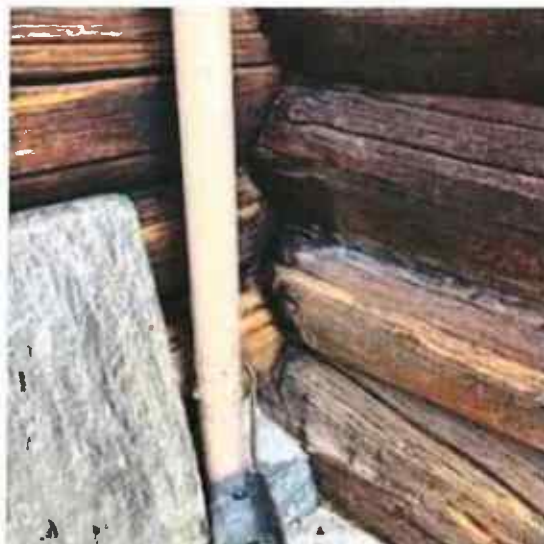
Opprettet av:	Tom Andre Halvorsen
Tildelt:	Tom Andre Halvorsen, Tom Andre Halvorsen
Emne:	Råte
Beskrivelse:	Noe råteskader på nederste stokker
