Til: Notodden kommune  
v/ Olav Berge

Fra: GrunnTeknikk AS

Dato: 01.04.2025  
Dokumentnr.: 118521n1  
Prosjektnr.: 115131  
Utarbeidet av: Åmund Skjørshammer Hognestad  
Kontrollert av: Sivert Skoga Johansen

**Notodden. Fridtjof Nansens gate 41, tilbygg Sætre skole  
Vurdering av fare for kvikkleireskred og stabilitet i skråning**

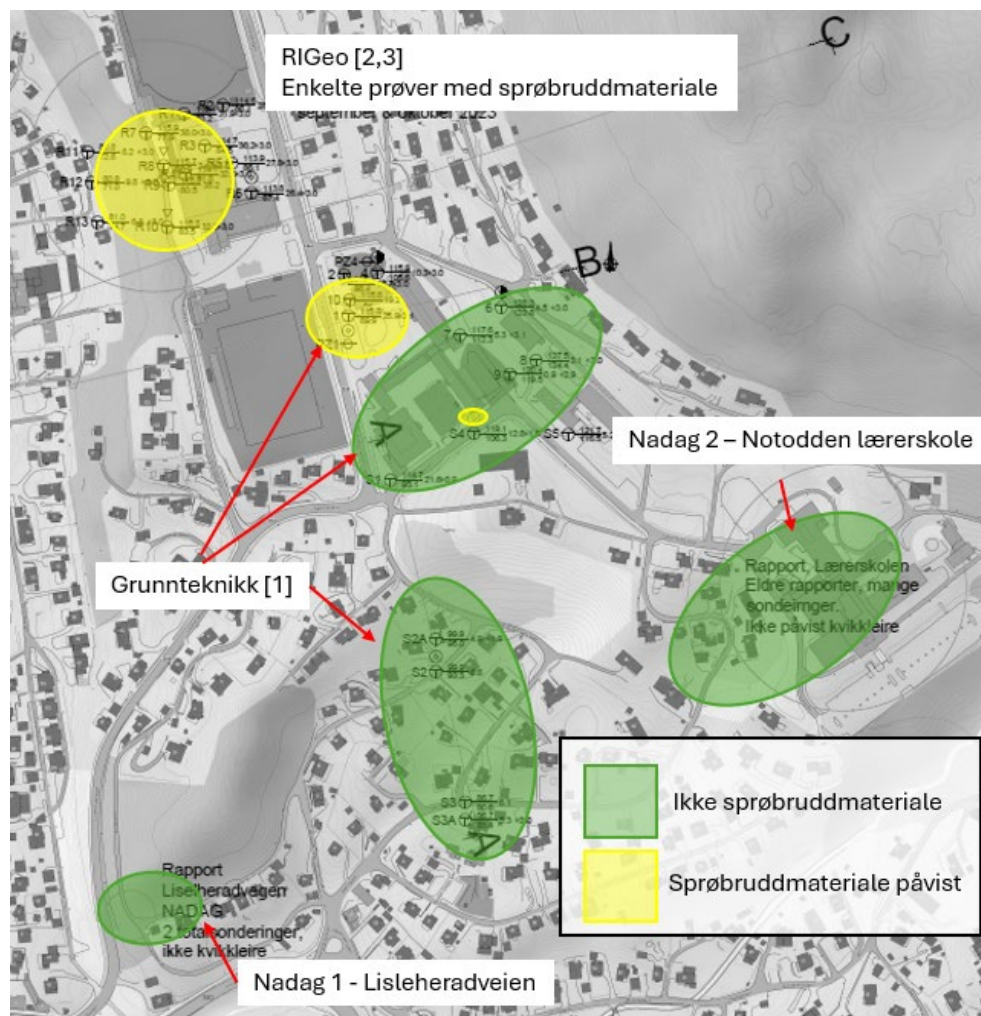
Figur 3. Utklipp fra borplan i tegning -100, med angivelse av områder med grunnundersøkelser hvor det er påvist sprøbruddmateriale.

Det foreligger også kjente grunnundersøkelser fra Nasjonal database for grunnundersøkelser (NADAG). Plassering av utvalgte undersøkelser er vist på Figur 3. Her er det også angitt med farger hvor det er påvist sprøbruddmateriale i prøver. Merk at områder er markert som gult indikerer prøver med sprøbrudd, men det er generelt kun påvist enkelte prøver, og av disse er ingen klassifisert som kvikkleire iht. ISO 17892-6:2017 [4].

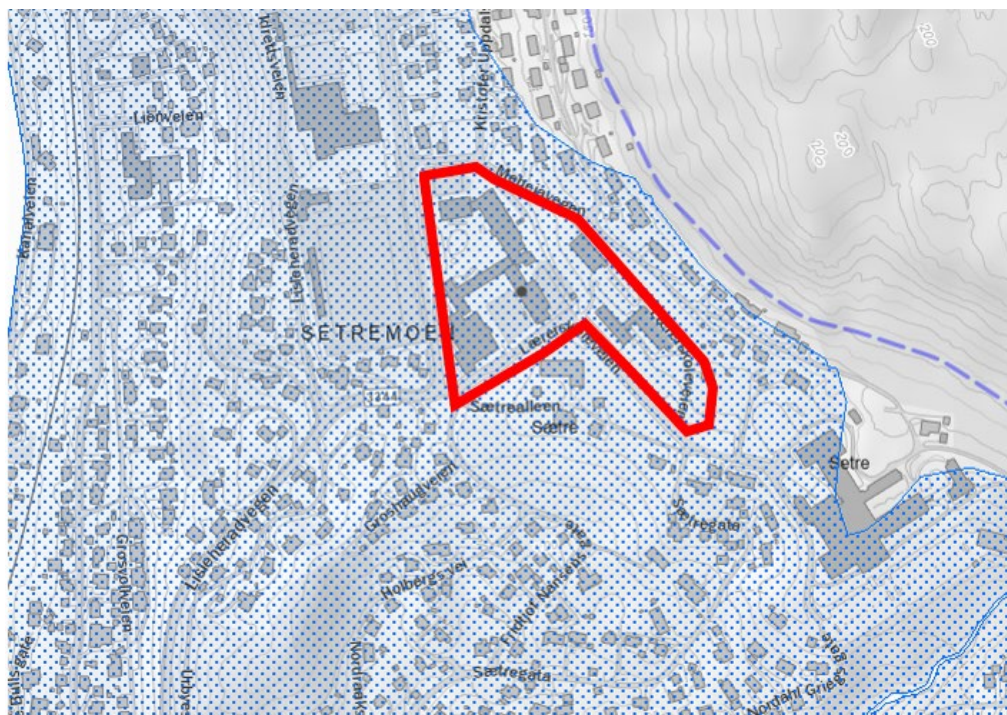
Figur 6. Utklipp fra NVEs aktsomhetskart for kvikkleireskred. Blå områder indikerer aktsomhetsområde på bakgrunn av terrenghelning og marin grense.

| | Punkt | Overskrift i NVE veileder 1/2019 | Vurdering | Status |
|---|---|---|---|---|
| | 2 | Avgrens områder med mulig marin leire | Iht. NVE temakart kvikkleire ligger deler av planområdet innenfor kartlagt aktsomhetsområde for kvikkleireskred. Utsnitt av kartet er vist på figur 9. Aktsomhetsområde er tegnet opp på bakgrunn av terrenghelninger og marin grense. | Utført |

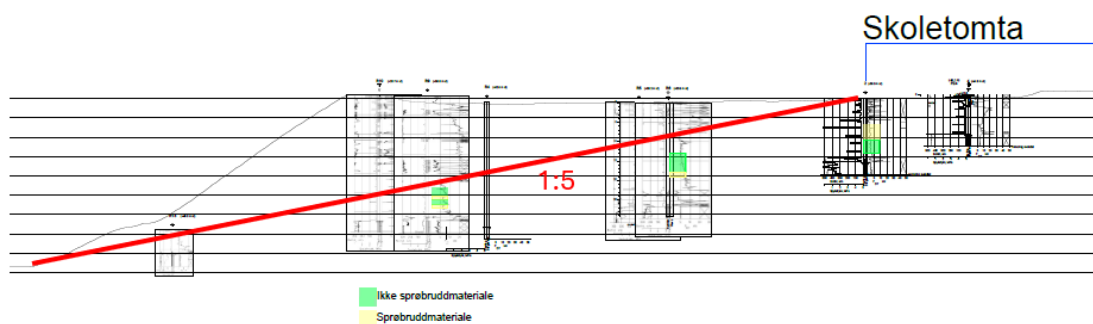
Figur 7. Utklipp fra profil C-C, med inntegnet 1:5-linje for vurdering av løseområde ved rotasjonsskred.

| | Punkt | Overskrift i NVE veileder 1/2019 | Vurdering | Status |
|---|---|---|---|---|
| | 5 | Gjennomgang av grunnlag – identifikasjon av kritiske skråninger og mulig løsneområder og utløpsområder | <p>Høydeforskjeller i mulige løsneområder (basert på terrenghelning), og gjennomsnittlig terrenghelning er store nok til at evt. initialskred kan utløse områdeskred, men det forutsetter her sammenhengende forekomster av kvikkleire nært terreng.</p> <p>Grunnundersøkelser vest for skolen utført av RIGeo [1,2] viser enkelte prøver med sprøbruddmateriale, men undersøkelserne indikerer ikke sammenhengende lag med sprøbruddmateriale voer tomte og ut i skråningen. Vi er kjent med at deler av skråningen i vest er avlastet lokalt for å bedre lokalstabiliteten. På bakgrunn av dette vurderes ikke skråningen som et mulig løsneområde for skred. Dersom man legger til grunn en svært konservativ tolkning av grunnforhold kunne aktuell skredmekanisme vært rotasjonsskred, som har antatt største utbredelse av et evt. løsneområde på ca. <math>L=5 \times H</math> (der H er skråningshøyden), se fig. 4.8 i NVE 1/2019 [4]. Ved en slik konservativ vurdering vurderes ikke et evt. løsneområde å kunne nå skoletomta (se figur 7 for opptegning av 1:5-linje i profil C-C fra tegning -103).</p> | Utført |

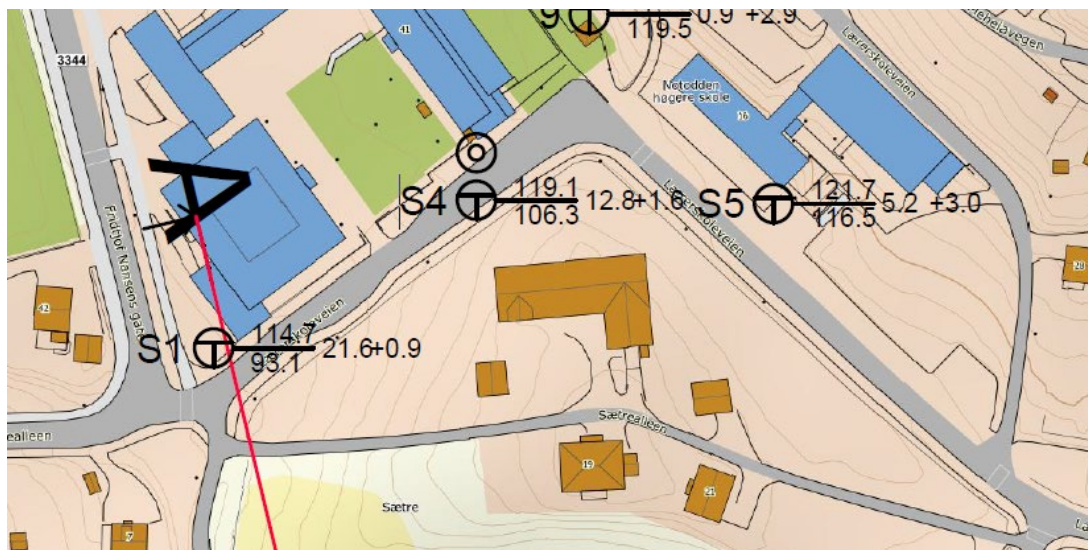
Figur 8. Utklipp fra borplan i tegning -100. Det er påvist sprøbruddmateriale i en enkelt prøve fra S4.

Grunnundersøkelser i sydenden av skoleområdet viser overordnet varierende bormotstand som stedvis er lav. Opptatte prøver viser middels sensitiv, bløt til middels fast leire. Det er ikke påvist kvikkleire i prøver herfra, men en enkelt prøve i pkt. S4 er klassifisert som sprøbruddmateriale.

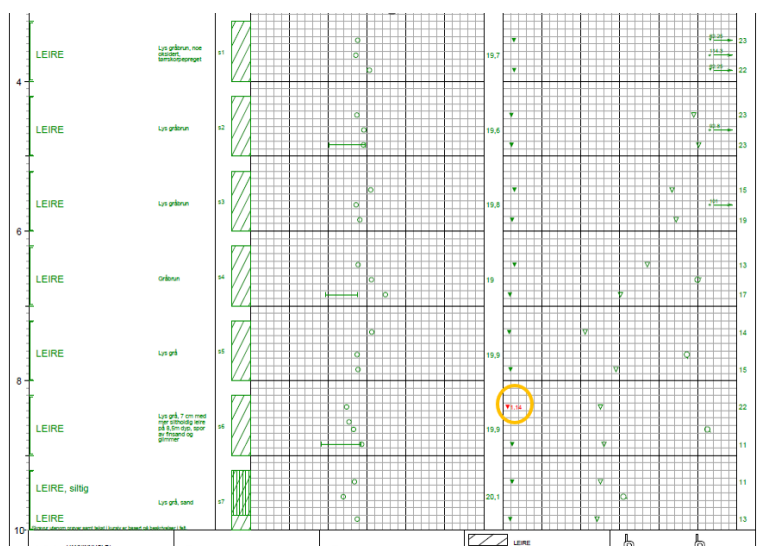
Figur 9. Utklipp fra prøveserie i S4. Gul ring angir prøven som er klassifisert som sprøbruddmateriale.

| | <i>Punkt</i> | <i>Overskrift i NVE<br/>veileder 1/2019</i> | <i>Vurdering</i> | <i>Status</i> |
|--|---|---|---|---|
| | | | <p>Grunnundersøkelser i områder sør for skoleeiendommen, samt grunnundersøkelser hentet fra nadag sørvest og sørøst for skolen [6,7] viser ikke sammenhengende lag sprøbruddmateriale. Det er påvist sprøbruddmateriale i én prøve fra pkt. S4 sør for skolen [1], men kun i 1 av 10 prøver (se figur 8 og figur 9). På bakgrunn av terrengforhold og de utførte grunnundersøkelsene nedover skråningen sør for skolen (ca. profil A-A fra tegning -101) vurderes ikke det området som et mulig løsneområde for skred.</p> <p>Skråningen over skolen mot nordøst ligger over marin grense, og vurderes ikke som et mulig løsneområdet som kan ha utløp inn på skoleområdet.</p> <p><b>På bakgrunn av vurderingene over konkluderes det med at planområdet for Sætre skole ikke ligger i en mulig faresone for kvikkleireskred.</b></p> | |

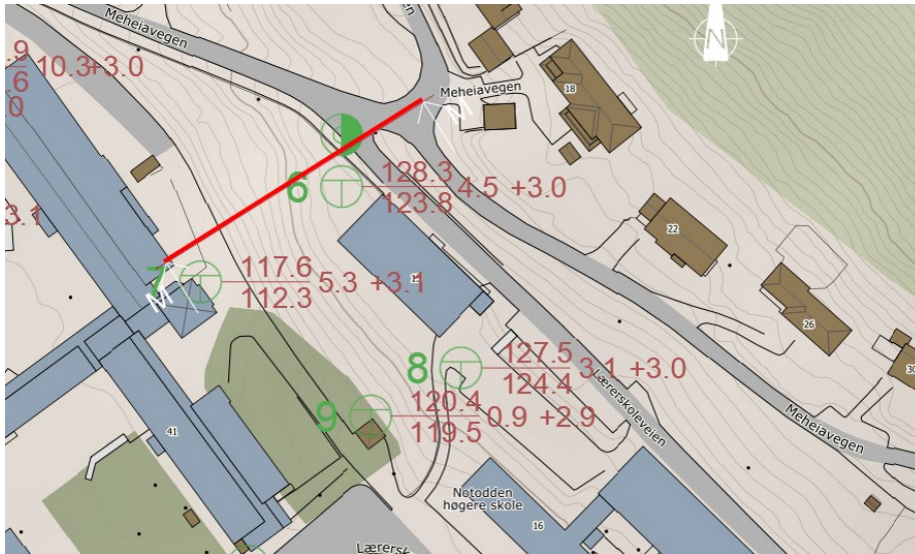
Figur 10. Beregningsprofil M-M.

Beregning er utført i Geosuite Stability. Grunnundersøkelsene har indikert at grunnforholdene i dette området i hovedsak består av sand. Beregningene er utført med erfaringsparametere hentet fra Statens vegvesens håndbok N-V220 [9].

Krav til sikkerhet-/partialfaktor for lokalstabilitet (utgravinger/oppfyllinger) er angitt i Eurokode 7 og er  $\gamma_M \geq 1,4$  for totalspenningsanalyse og  $\gamma_M \geq 1,25$  for effektivspenningsanalyse. Basert på grunnforhold vurderes effektivspenningsanalyse som eneste aktuelle analysemetode.

Det er benyttet trafikklast på vegarealer i Meheivegen på  $q_d = 19,5$  kN/m, iht. N200:2024 kap. 1.4.5 [10].

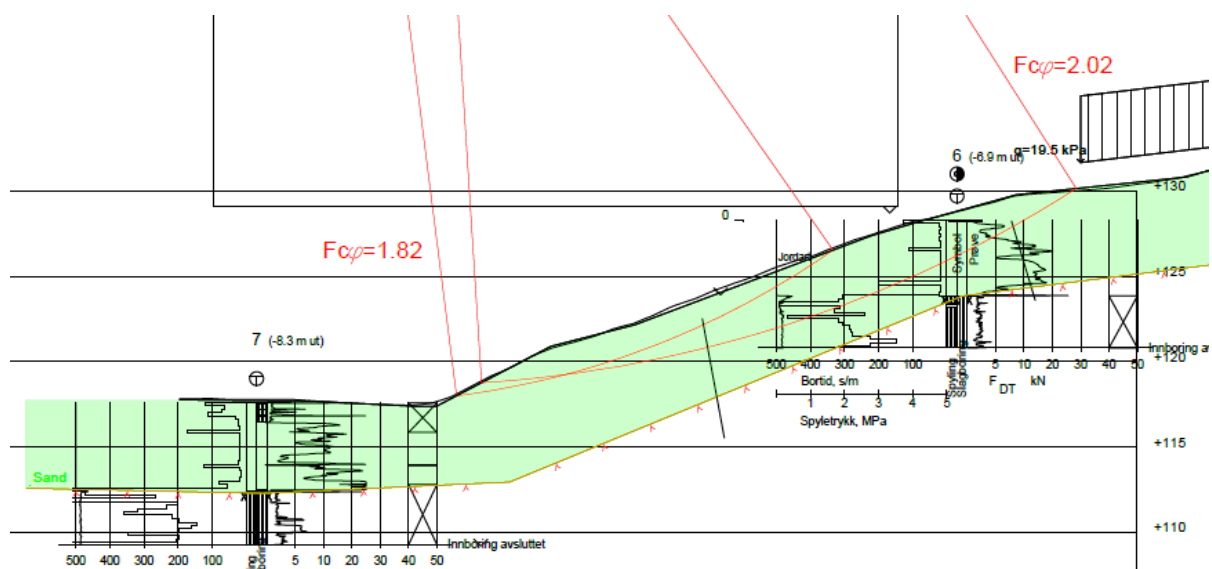
Figur 11. Utklipp stabilitetsberegning.

Beregningene viser god sikkerhet,  $f_{c,\phi} \geq 1,8$ . Figur 11 viser et utklipp fra stabilitetsberegning, se også vedlegg 1.

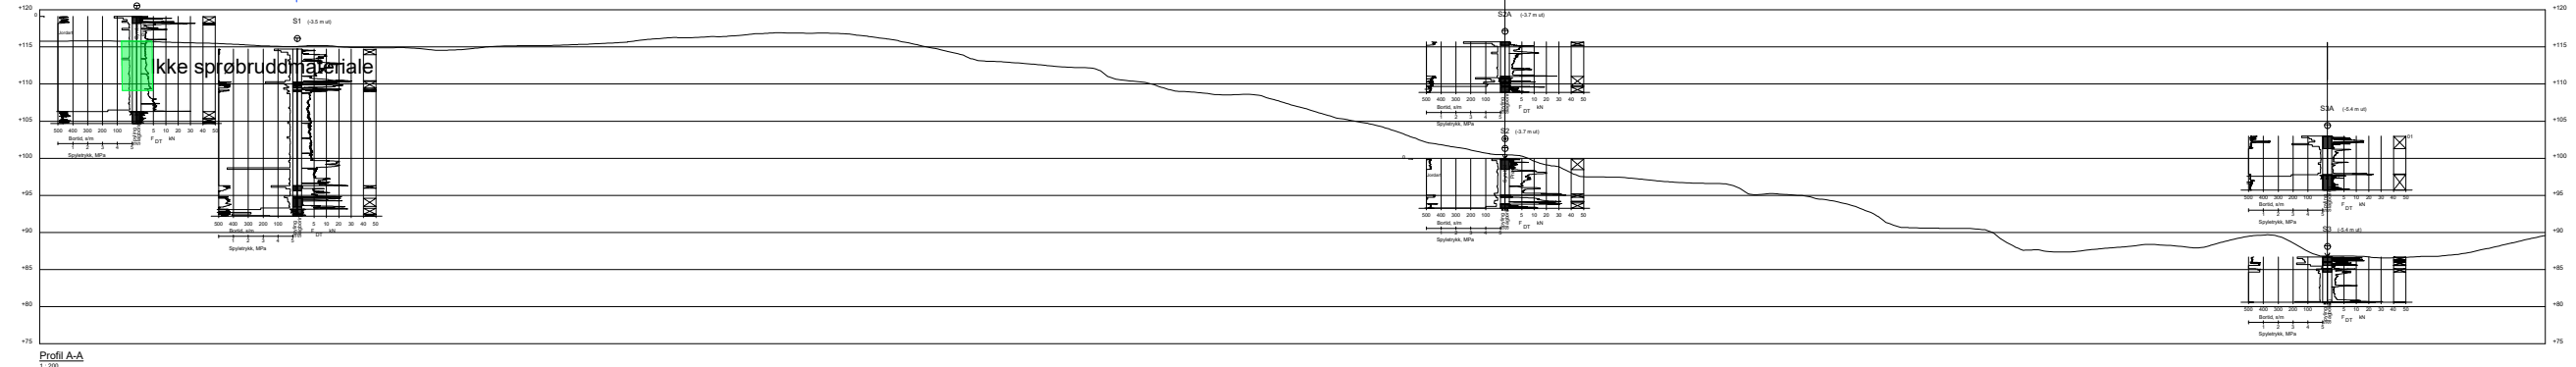
| <b>Profil A-A</b> | | Status<br><b>Tegning i notat</b> | | |

Profil A-A  
Skoletomta angitt med blått  
Prøver i S4 og S2 viser ikke kvikkleire eller materiale med sprøbruddegenskaper

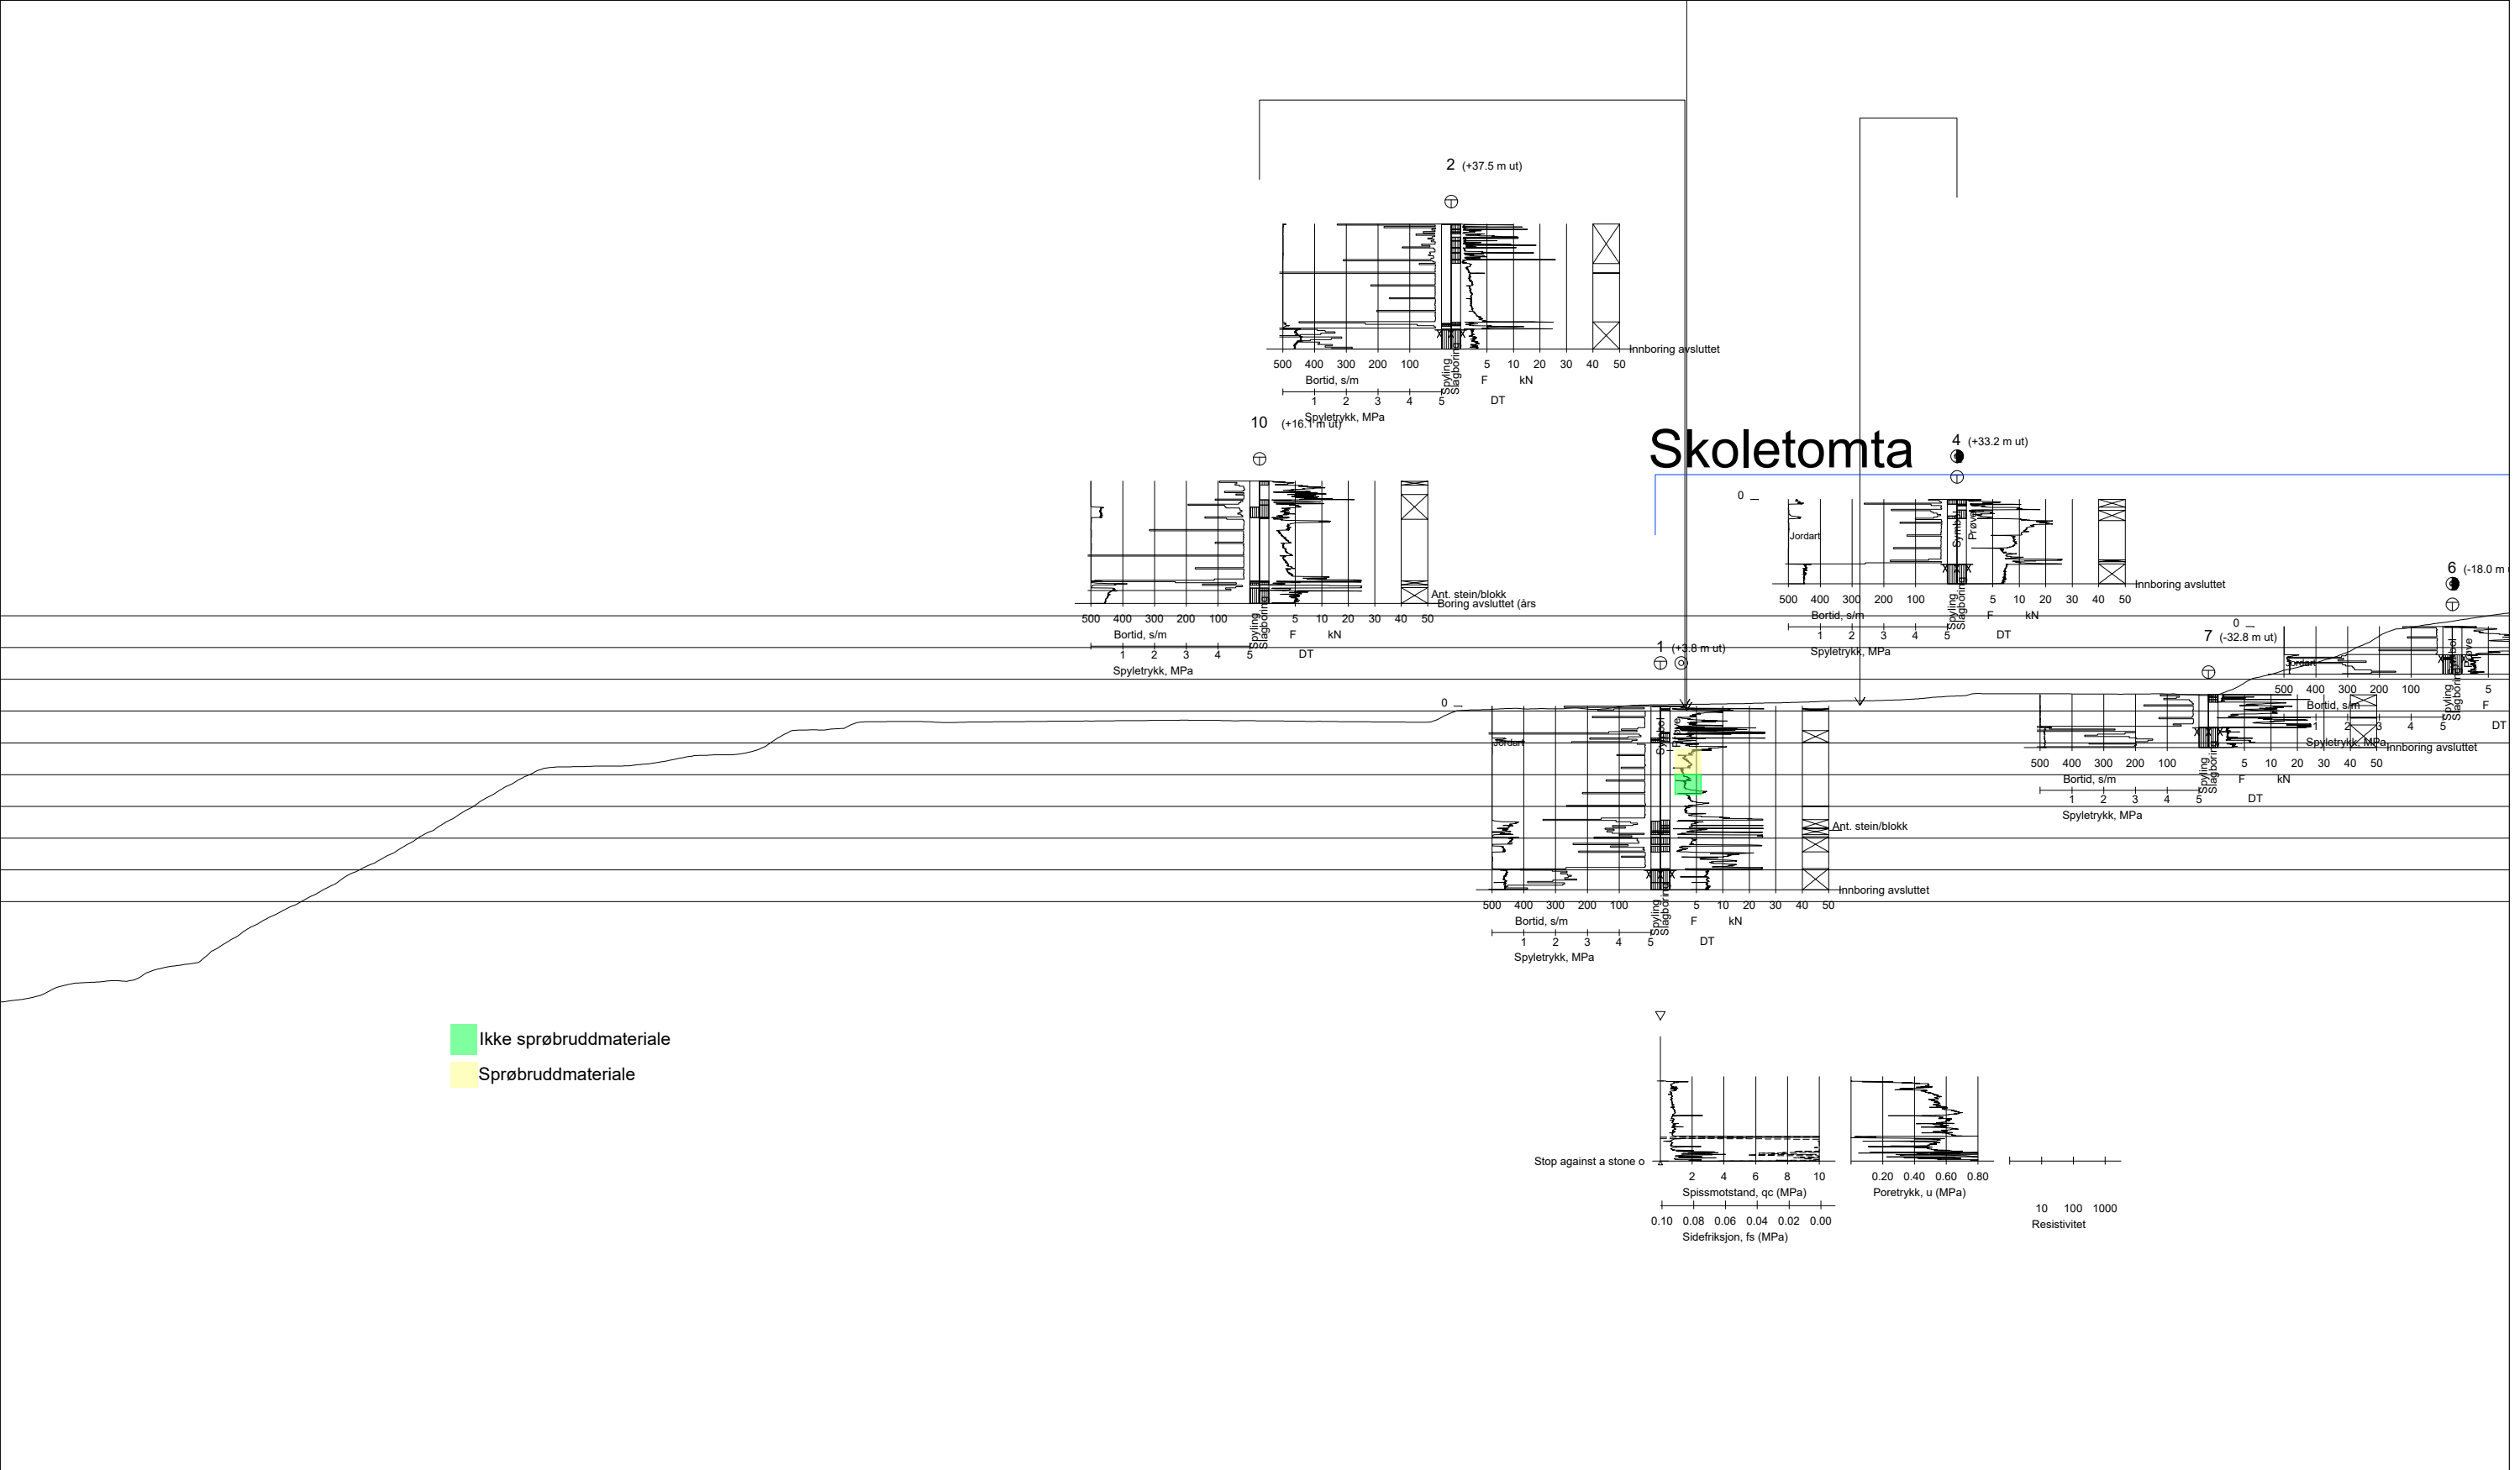
| | Profil B-B | Målestokk | Originalformat | |

Profil B-B  
Skoletomta angitt med blått  
Grønn farge angir prøver som ikke er sprøbrudd  
Gul farge angir prøver som er klassifisert som sprøbruddmateriale

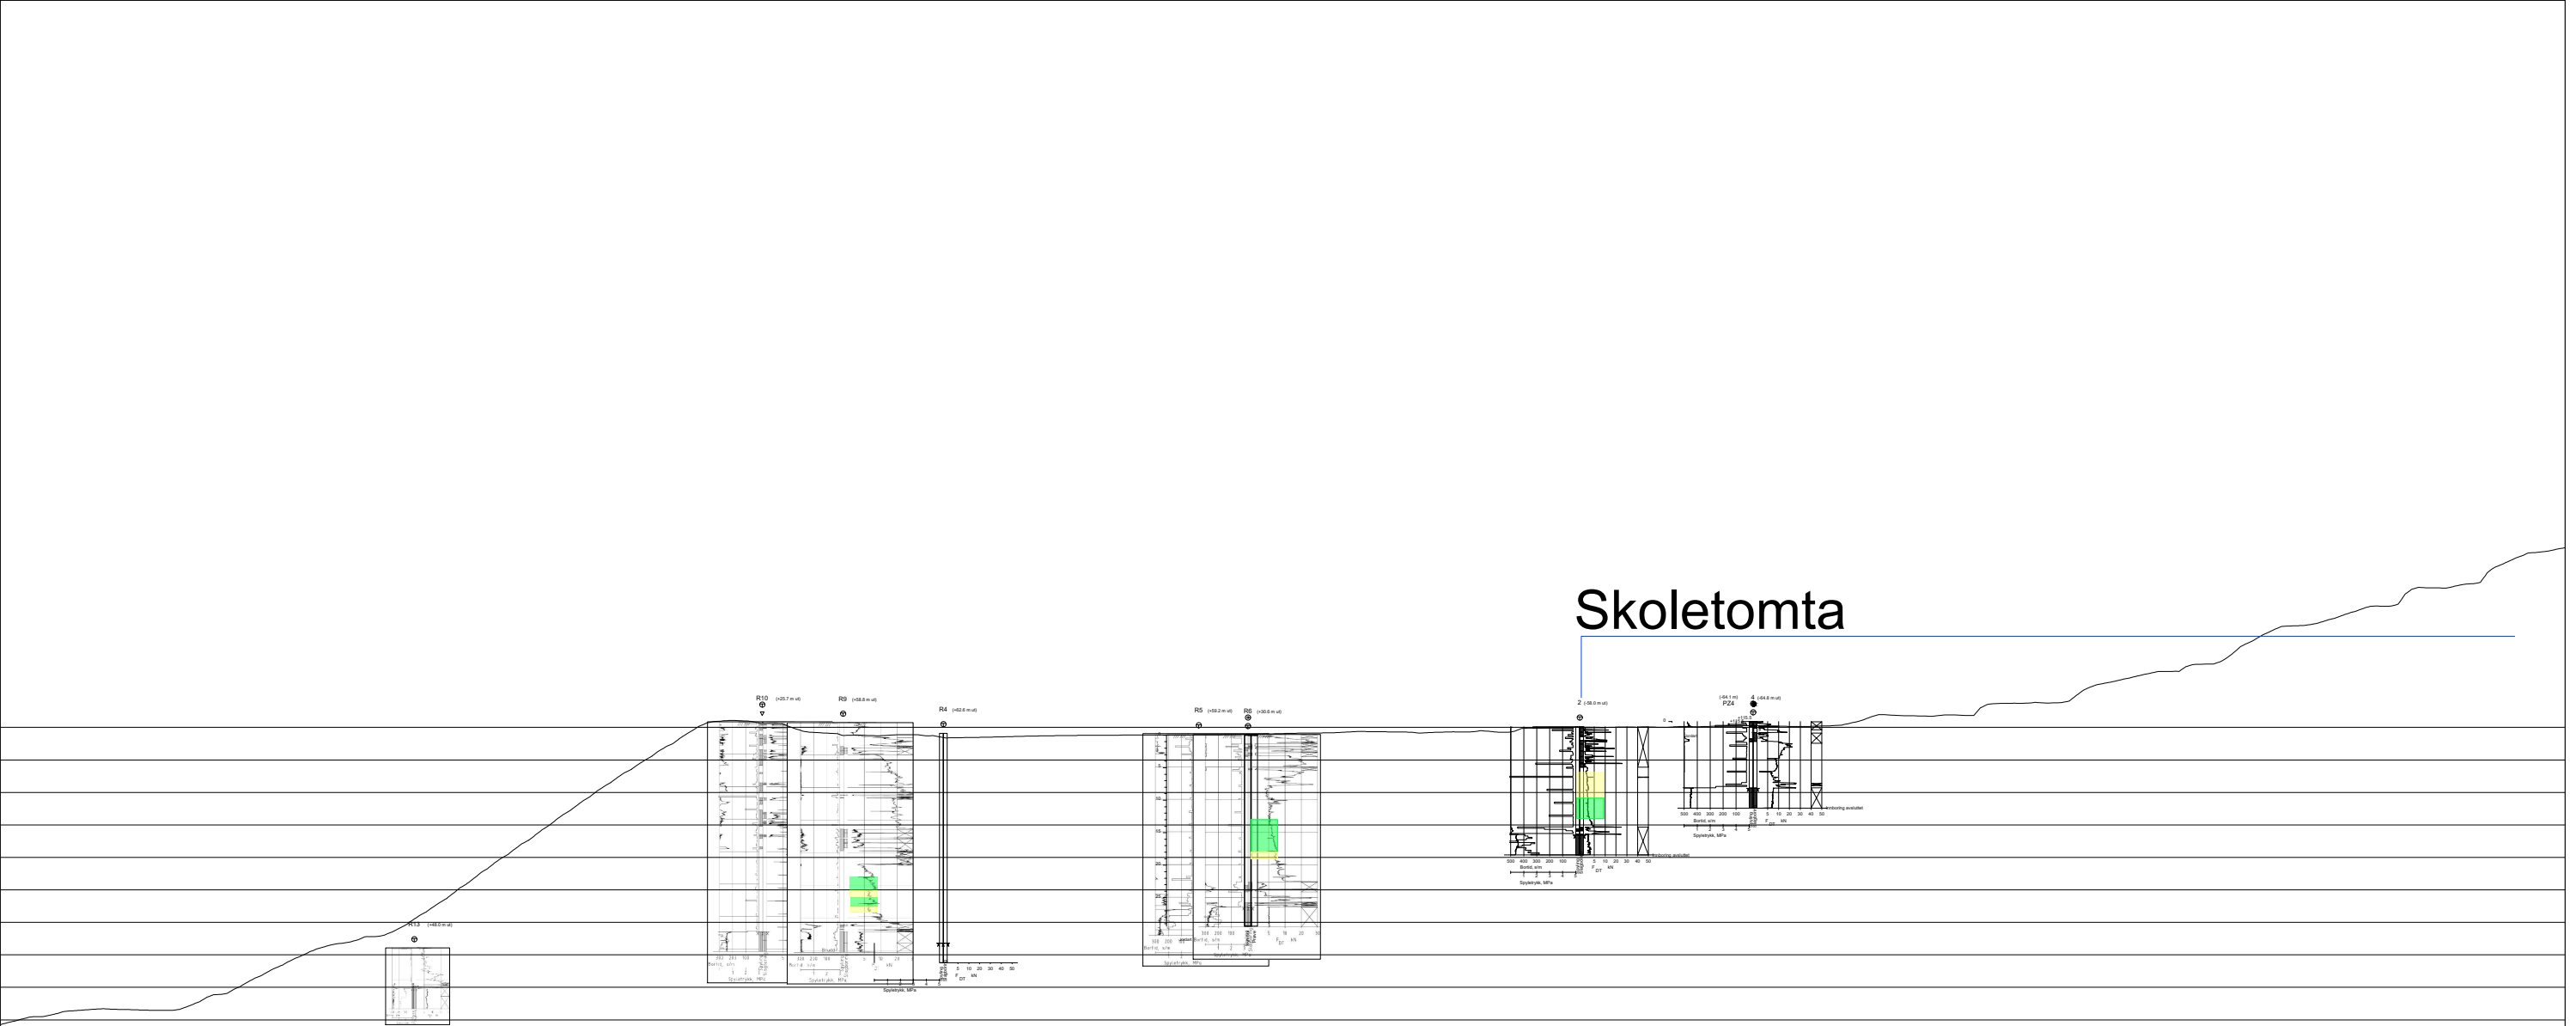
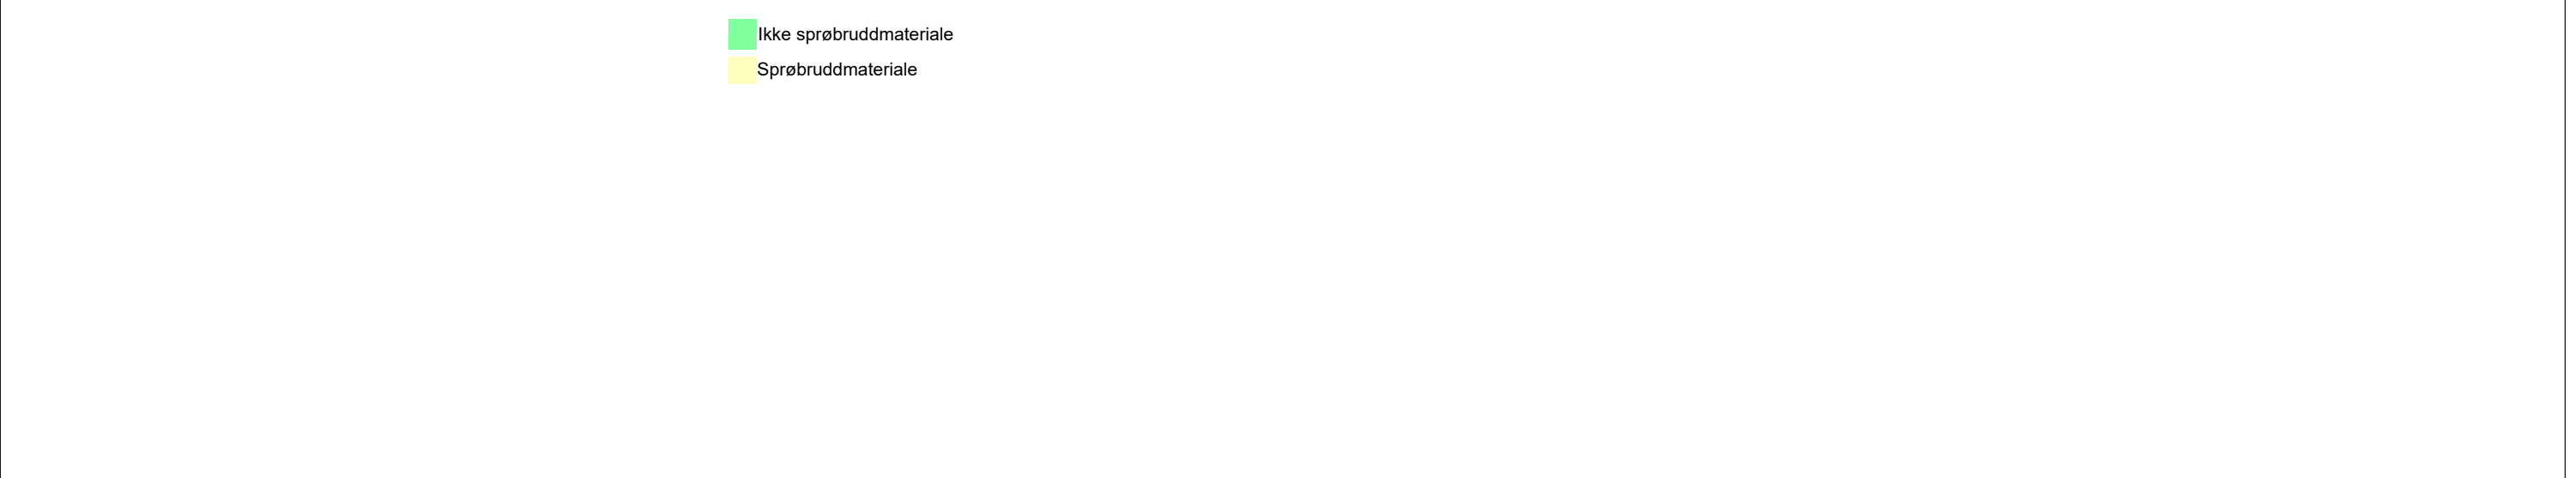
| | Profil C-C | Målestokk | Originalformat | |

**Beskrivelse:**  
Profil C-C  
Skoletomta angitt med blått  
Grønn farge angir prøver som ikke er sprøbrudd  
Gul farge angir prøver som er klassifisert som sprøbruddmateriale  
Prøveresultater er i R9 hentet fra R8 (se borplan)
