# Rapport fra miljøkartlegging

## Numedalsveien 108

*v/ Prosjekt Ombygging Fløterveien 1*

Dato: 05.06.2026

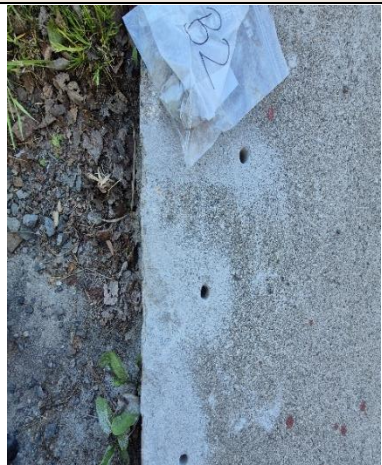
<p>Prøve: B2</p> <p>Rom: Utendørs betongdekke</p> <p>Analyseparameter: Betongpakke iht. Avfallsforskriften kap. 14A</p> <p>Materialtype: Betong</p>	<b>Ordinært avfall</b>

Tyngre bygningsmaterialer kan nyttiggjøres iht. forskrift om gjenvinning og behandling av avfall (avfallsforskriften) kapittel 14A gitt at kravene til plassering er fulgt.

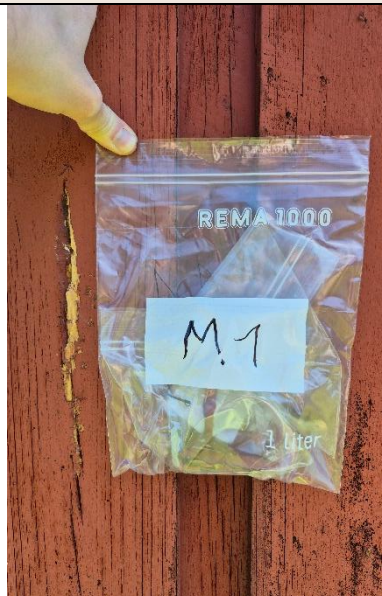
Det ble tatt 1 malingsprøve, for å sjekke om malingen har innhold av tungmetaller. Prøvene viser noe forekomst, men godt under gjeldende grenseverdier.

<p>Prøve: M1</p> <p>Rom: Vestvendt fasade</p> <p>Analyseparameter: Betongpakke iht. Avfallsforskriften kap. 14A</p> <p>Materialtype: Maling</p>	<b>Ordinært avfall</b>

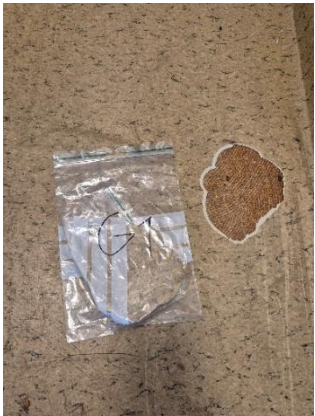
Det er funnet innslag av ftalatene DEHP og DCHP over gjeldende grenseverdier for samtlige gulvbelegg unntatt G3. G3 har målbare forekomster av DEHP, men under gjeldende grenseverdi.

<p>Prøve: G1 Rom: Våtrom/vaskerom i nordre del av bygget Analyseparameter: Ftalater, klorparafiner Materialtype: Gulvbelegg, vinyl</p> <p>Mengde: ca. 7 m<sup>2</sup>.</p>	<b>Inneholder ftalater!</b>

Alt spesifisert gulvbelegg som inneholder ftalater, må sorteres ut som egen fraksjon og leveres til godkjent mottak for farlig avfall.

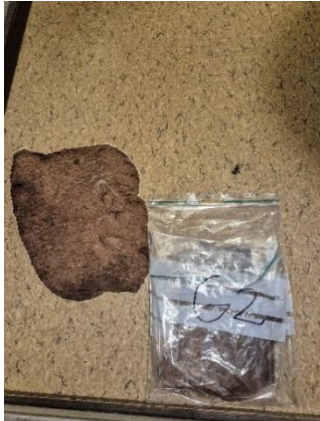
<p>Prøve: G2 Rom: Toalett i nordre del av bygget. Finnes også under vinylbelegg G3 i flere rom i sørlig del. Analyseparameter: Ftalater, klorparafiner Materialtype: Gulvbelegg, vinyl</p> <p>Mengde: Ca. 17,5 m<sup>2</sup>.</p>	<b>Inneholder ftalater!</b>

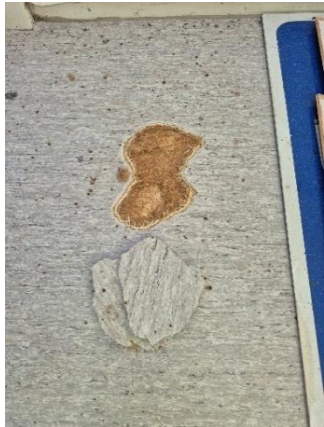
<p>Prøve: G3 Rom: Provisorisk lagerrom ved byggets hovedinngang Analyseparameter: Ftalater, klorparafiner Materialtype: Gulvbelegg, vinyl</p> <p>Mengde: Ca. 135 m<sup>2</sup> i hele bygget.</p>	<b>Inneholder ftalater under gjeldende grenseverdi!</b>

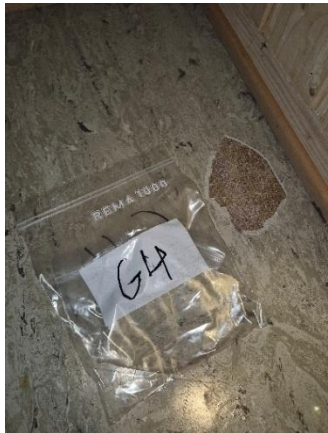
<p>Prøve: G4 Rom: Lagerrom ved dusj innenfor spiserommet. Analyseparameter: Ftalater, klorparafiner Materialtype: Gulvbelegg, vinyl</p> <p>Mengde: ca. 4 m<sup>2</sup>.</p>	<b>Inneholder ftalater!</b>

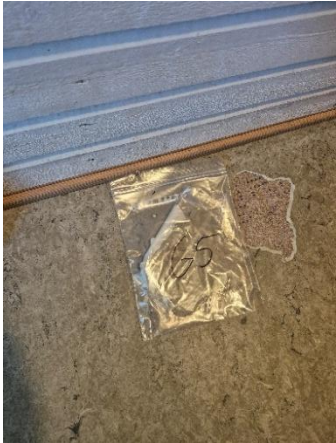
<p>Prøve: G5 Rom: Bøttekott i sørlig del av bygget Analyseparameter: Ftalater, klorparafiner Materialtype: Gulvbelegg, vinyl</p> <p>Mengde: ca. 3 m<sup>2</sup>.</p>	<b>Inneholder ftalater!</b>
---	--	-----------------------------

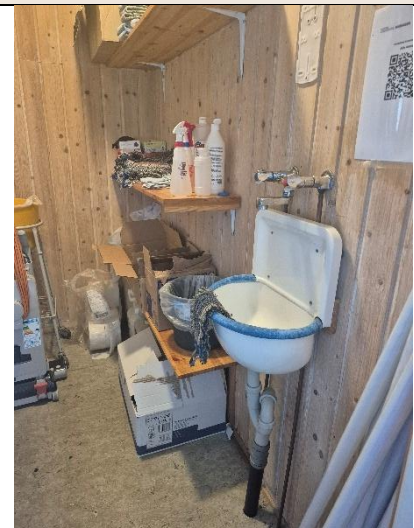
Eldre gummi- og PVC-baserte pakninger kan inneholde tungmetaller brukt som stabilisatorer eller pigmenter. Dette gjelder særlig bly-, kadmium- og kromforbindelser, som tidligere var vanlige i eldre plastprodukter og byggematerialer. Erfaringsmessig inneholder gummi-/plastkant på eldre utslagsvasker tungmetaller over grenseverdi for farlig avfall.

<p>Plassering: I Bøttekott-rom i sørlig del av bygget.</p> <p>Materialtype: Blå gummikant.</p> <p>Leveres som farlig avfall med tungmetaller.</p> <p>Antall: 1 stk.</p>	<b>Inneholder tungmetaller</b>

Materialer som inneholder tungmetaller over grenseverdier for farlig avfall, skal sorteres ut i egne fraksjoner og leveres til godkjent mottak.

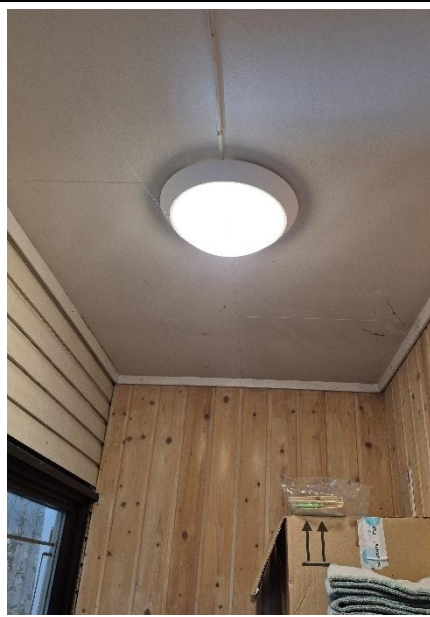
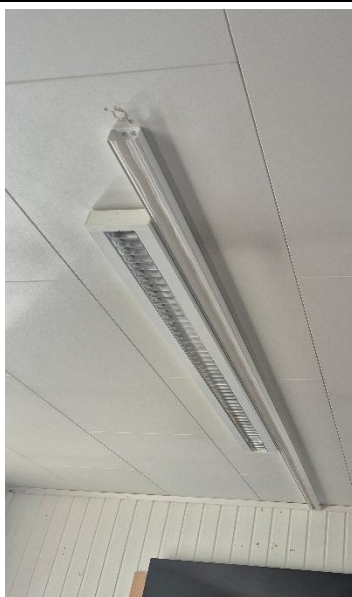
Det ble observert flere lysstoffrør og sparepærer i bygget. Bildene under viser enkelte observasjoner. Lysstoffrør og sparepærer saneres likt.

Alt elektrisk og elektronisk avfall skal demonteres og leveres inn til godkjent mottak.

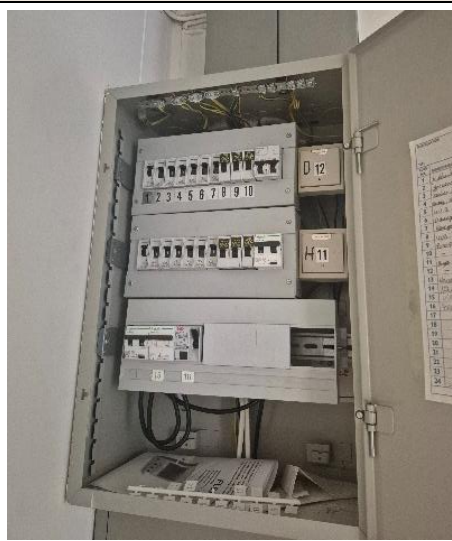
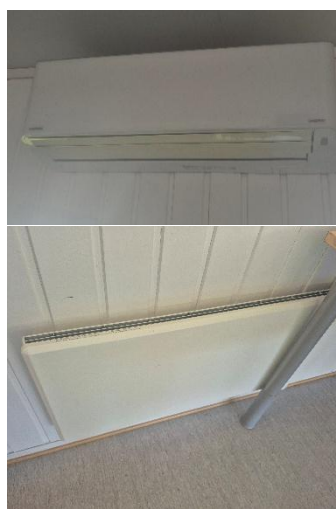
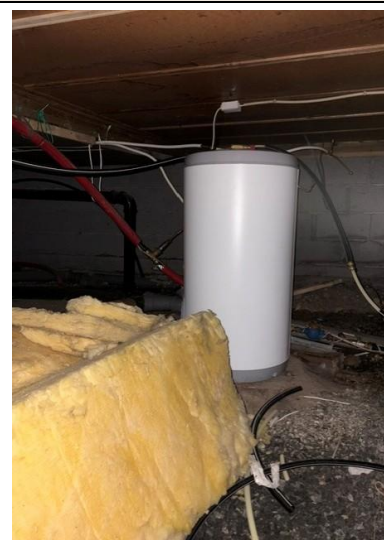
Det ble observert moderate mengder elektrisk og elektronisk avfall som f.eks. lyspunkter, brytere, kontakter, panelovner, varmepumper, hvitevarer, kabelkanaler mm. i flere rom. Det er en varmtvannsbereder i kjelleren/under bygget og et ventilasjonsanlegg på loftet. Bildene under viser observasjoner gjort av div. elektronisk avfall. Listen er ikke uttømmende, og funn saneres i henhold til RENAS definerte grupper for ulike typer nærings- og forbrukerelektro.

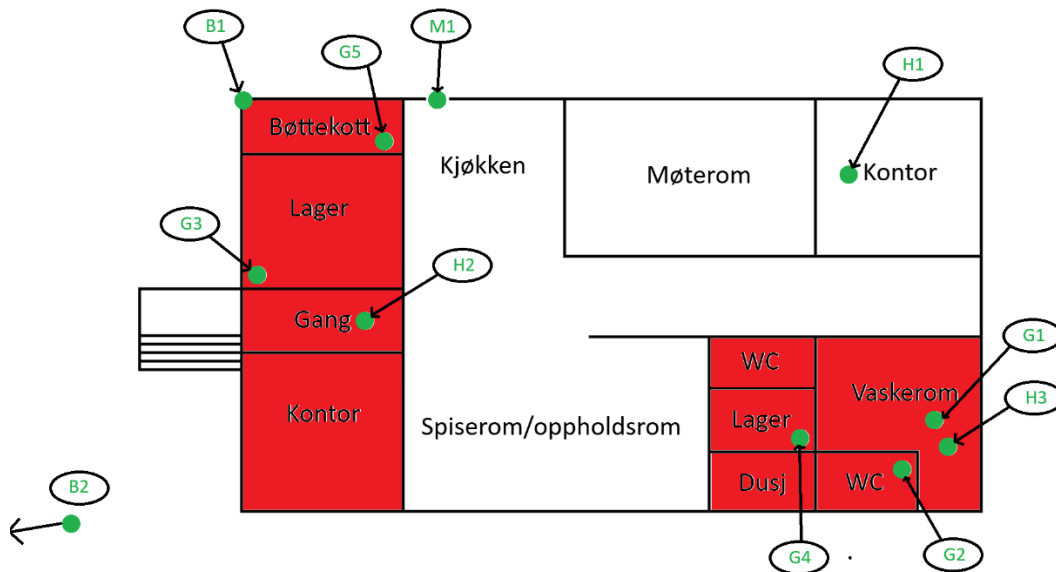
Plantegning av brakkebygget med prøvepunkter og gulvareal med påvist farlig avfall:

**NB!** Hvite arealer kan inneholde flere belegg. Hvis belegg under det klarerte belegget i hvitt (G3) må beleggene adskilles og håndteres iht. analysene. Rommene lager, gang, kontor til venstre (ved hovedinngang) innehar dobbelt lag med gulvbelegg (G2 og G3).
