# TILSTANDSRAPPORT

Selbak kunstgress, 2. mars 2022

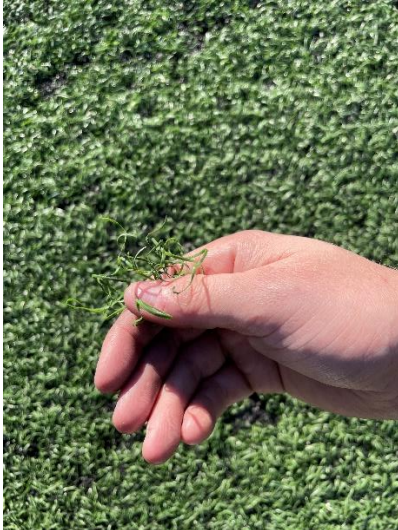
| 4.2.6 Vurdering av fiber | Fibrene er slitt og splittet og ligger nede. Det observeres at fibrene slipper taket enkelte steder i backingen, men også mye fiber som har knekt og ført til stor fiberflukt. Det er i tillegg utfordrende med drift og vedlikehold med en bane som er i en slik forfatning. | 3 |

Fiber løsner fra backingen

1. Eksisterende kunstgress fjernes og avhendes iht. Miljødirektoratets bestemmelser.
2. Avrettingslaget/bærelaget sjekkes og avrettes. Eventuelt dårlige masser skiftes ut.
3. Nytt kunstgress system legges.
4. Dersom det velges plastholdig granulat så må miljøtiltak iht. §23A i Forurensningsforskriften også tas med som en del av rehabiliteringen.

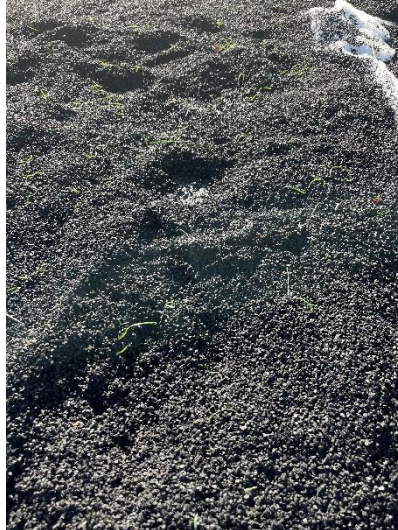
Fiber løsner og blir med ifm. vinterdrift

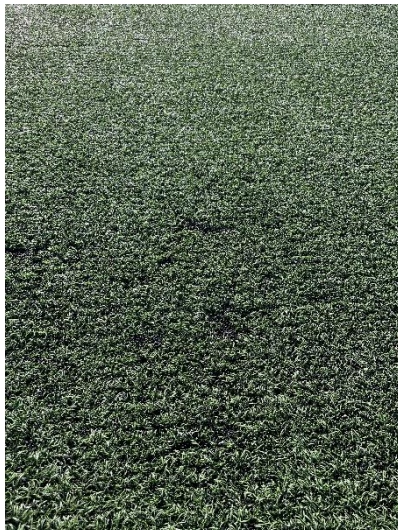
Deler av backingen synes på flere deler av banen

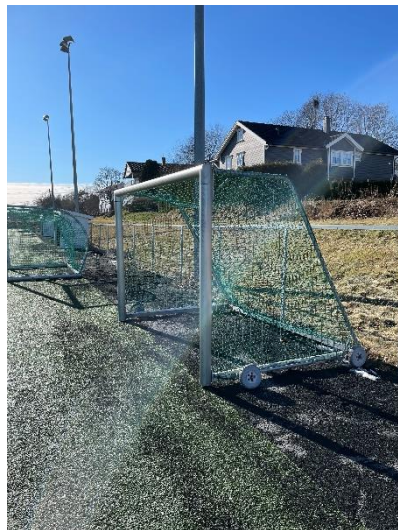
| 4.2.10 Kontroll av sikkerhetssoner | Mål og benker innenfor sikkerhetssonen | 2 |

Mål innenfor sikkerhetssonen. Barriere rundt banen må også settes opp ifm. rehabilitering.

| 4.2.12 Areal for plassering av mål som ikke er i bruk og annet | Plassert på begge langsider og må flyttes til et sted hvor de ikke er i veien for sikkerhetssonene ved aktivitet. | 2 |
