MILJØKARTLEGGINGS- OG OMBRUKSRAPPORT

ANGABYGGET

Rapportnr. MO01	Oppdragsnr. 1350063435-003	Dato 19.12.2025	
Kunde Helse Førde HF			
Angabygget			
Samandrag <p>Helse Førde HF planlegg ei rehabilitering og delvis ombygging av Angabygget ved Førde sentralsjukehus. Rambøll Norge (RNO) er rådgjevar innan fleire fagområde i prosjektet, blant anna for miljø- og ombrukskartlegging, og denne rapporten oppsummerar funna som vart gjort i kartlegginga.</p> <p>Angabygget består av to fløyer, austfløya og vestfløya, som er bygde saman med eit tverrgåande bygningsvolum på midten. Dei mest omfattande tiltaka skal gjerast i vestfløya, medan austfløya får ei enklare oppussing. Vindauge og tekniske anlegg skal skiftast ut i heile bygget, og fasaden skal rustast opp.</p> <p>Hovedfunn i kartlegginga er:</p> <ul style="list-style-type: none">• Isolerglasvindauge med klorparafinar• Golvbelegg , veggbelegg og vaskelister med ftalat (vinyl)• Takfolie med ftalat• Golvbelegg med tungmetall (linoleum)• Trykkimpregnert trevirke med tungmetall (CCA)• Røyrisolasjon med bromerte flammehemmarar• Kjølemaskin og varmepumper med HFK• EE-avfall• Glykolhaldig vatn• Brannsløkkarar <p>Det vart utført ei ombrukskartlegg

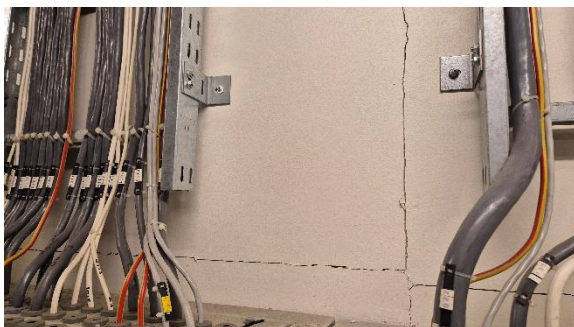
I ventilasjonsrommet på plan 02, på vegg mot korridor, vart det funne nokre solide veggplater som liknar litt på pernitplater, og det vart difor teke ein prøve av desse. Analysen viste at platene ikkje inneheldt asbest, så dette er truleg nyare plater som inneheld ei blanding av gips og trespon.

Bilete 1 – Veggplater i ventilasjonsrom, plan 02.

Det er ikkje behov for særlege tiltak i forhold til asbestrisiko i dette prosjektet, og heller ikkje i forhold til andre typar helseskadelege fibrar. Andedrettsvern bør likevel nyttast ved alt støvande arbeid, inklusive arbeid med moderne fiberbaserte isolasjonsprodukt.

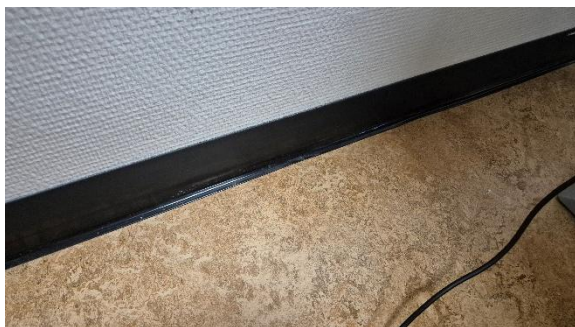
På fagsamling i Forum for miljøkartlegging og -sanering i 2025 var det eit visst fokus på klorparafinar, og det vart da framheva at det var meir sannsynleg å finne høge konsentrasjonar av klorparafinar i vinyl vaskelister enn i vinyl golvbelegg. Det vart difor teke ein prøve av ei vaskelist i Angabygget, men analysen viste at vaskelista *ikkje* inneheldt klorparafinar.

Bilete 2 – Eksempel på vinyl vaskelist.

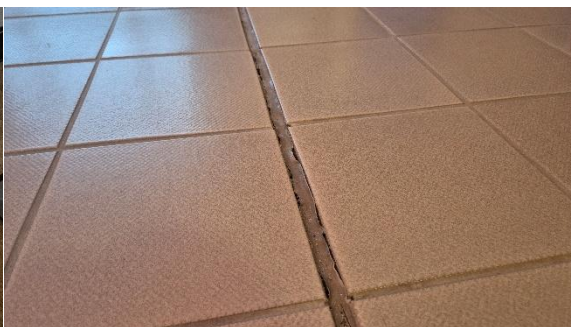
Det går ei dilatasjonsfuge gjennom mellombygget, og denne er tetta med elastisk fugemasse. Det vart teke ein prøve av fugemassen, og analysen viste at fugemassen ikkje inneheldt klorparafinar.

Bilete 3 – Fuge i golv i mellombygget.

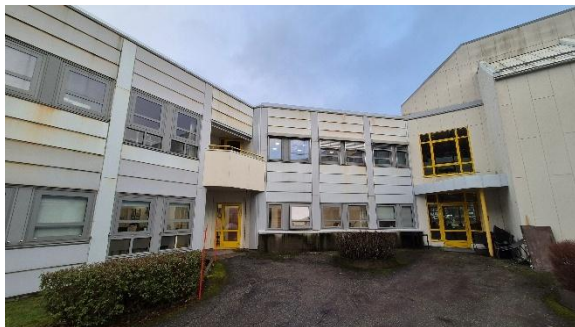
Alle originale isolerglas i vindaug, dører og glasveggar/-tak er produserte i 1988-89, som er innanfor perioden der det vart nytta klorparafinhaldig forseglingsmasse i produksjonen (t.o.m. 1990). Alle isolerglas må difor reknast som farleg avfall med klorparafinar. Mange slike vindaug har trekarm med utvendige aluminiumsbeslag, og er i dårleg stand, medan dører og glasveggar i aluminium (gule) er i betre stand.

Bilete 4 – Ei blanding av gamle og nyare vindaug, men dei gule er stort sett frå 1988-89.

Alle isolerglassvindaug med produksjonsår før 1991, som vert fjerna, skal reknast som farleg avfall med klorparafinar. Denne typen vindaug skal demonterast med ramme og sikrast ståande på pall, før levering til godkjent mottak. Ved demontering av enkeltglas i glasveggar/-tak skal det gjerast tiltak for å unngå hudkontakt med forseglingsmasse.

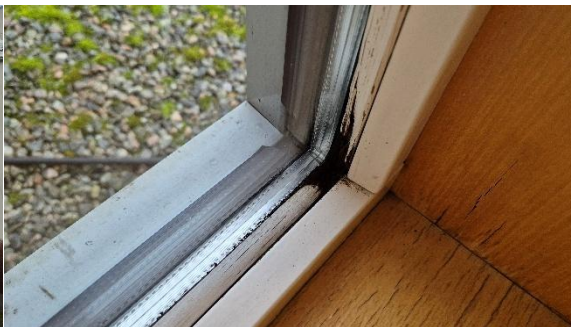
Bilete 5 – Eksempel på eit «oppbrukt» vindaug frå 1980-talet, med råteskadar i karmen.

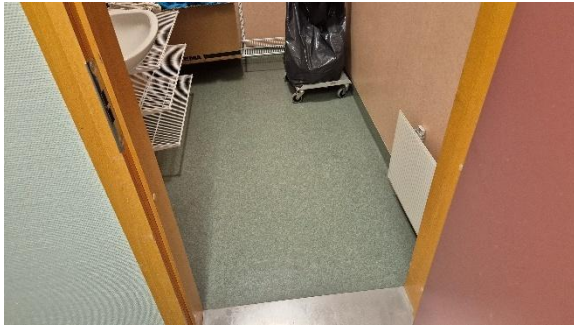
slikt belegg på veggane i eit lagerrom. Det vart teke prøver av golv- og veggbelegg, og analysane viste at begge inneheldt høge konsentrasjonar av ftalat. Vinyl golvbelegg finst og i alle dei 3 rømmings-trappene (to i vestfløya og ei i austfløya), men desse belegga er i god stand og vart ikkje prøvetatt.

Bilete 6 – Grønt vinylbelegg på golv (1121).

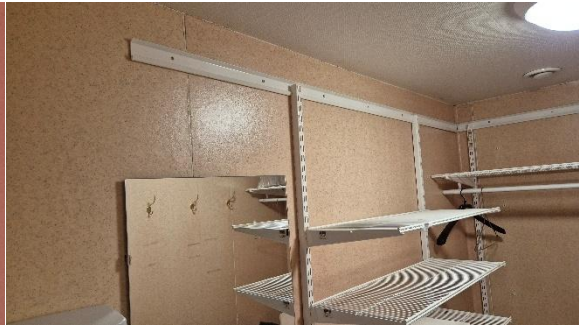
Bilete 7 – Rosa vinylbelegg på vegg (1121).

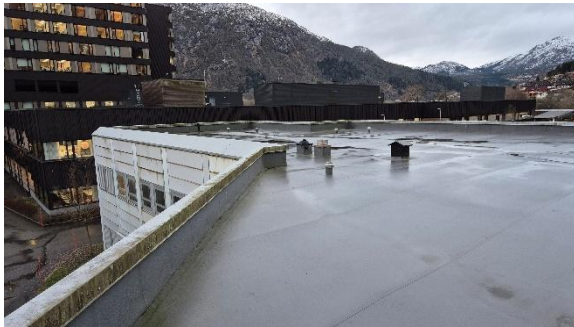
Takflatene er tekka med takfolie, og basert på historiske flyfoto ser det ut til at folien er frå 2009/2010 (taket hadde ballast i 2009). RNO har erfart at det kan vere mykje ftalat i nyare takbelegg, men det vart ikkje teke prøver av dette grunna risiko for lekkasje. Dermed er det heller ikkje avklart om det ligg eldre takbelegg under noverande foliebelegg. Det skal i utgangspunktet ikkje gjerast mykje arbeid på tak, men det vert normalt eit visst behov for inngrep ved utskifting av større tekniske anlegg, noko som er særleg relevant for taket over ventilasjonsrommet på plan 02.

Bilete 8 – Takfolie på hovudtak.

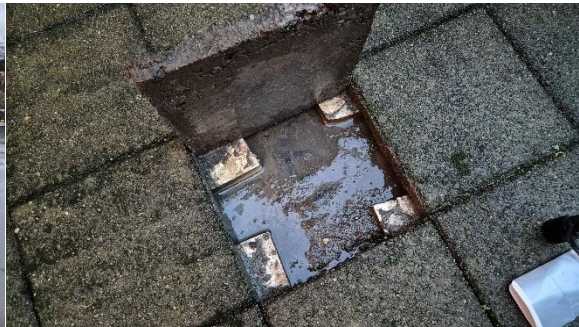
Bilete 9 – Takfolie/membran under betongheller på balkongar.

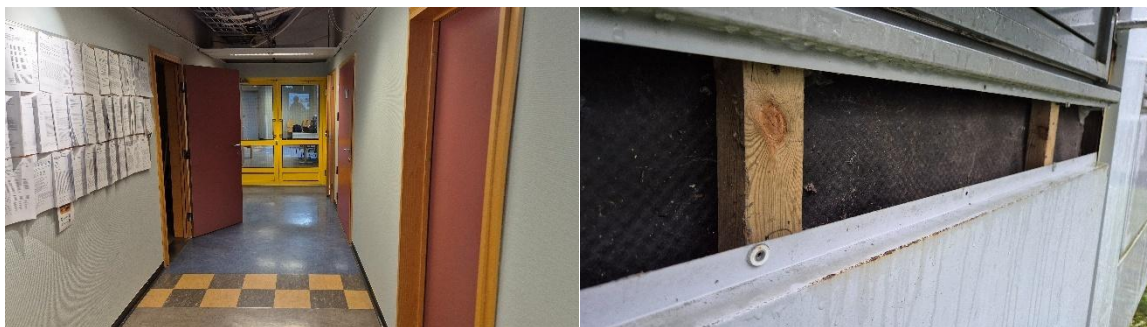
Bilete 10 – Typisk utforming med linoleum på golv, grå, blå og gul.

Bilete 11 – Trykkimpregnerte lekter bak fasadeplater.

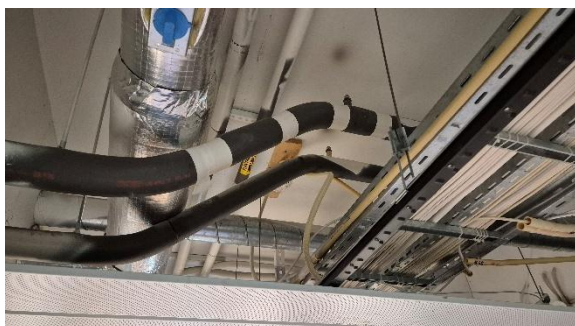
Bilete 12 – Røryisolasjon av cellegummi i korridorar.

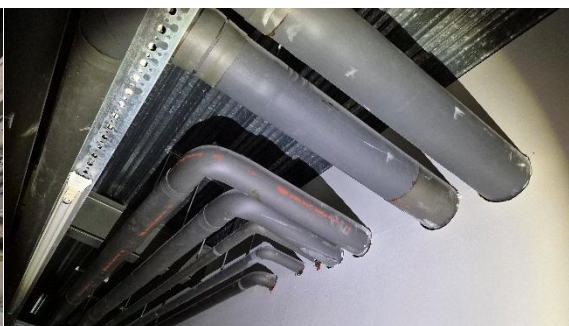
Bilete 13 – Røryisolasjon av cellegummi på plan 02.

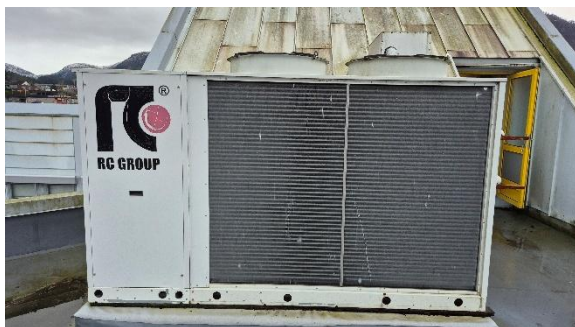
Bilete 14 – Kjølemaskin på tak.

Om kjølemaskina på taket skal fjernast må den demonterast forsiktig, utan skade på kjølekretsane. Om den vert avfall bør kjølemediet sanerast på staden før den vert løfta ned, men det er og mogeleg å gjere dette på verkstad etter demontering. Sanering skal uansett gjerast av personell som er sertifisert for arbeid med F-gassar.

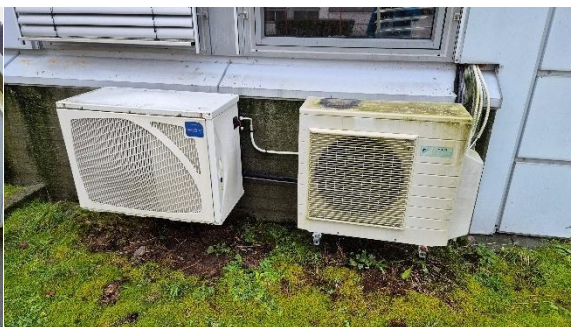
Bilete 15 – Varmepumper på fasade.

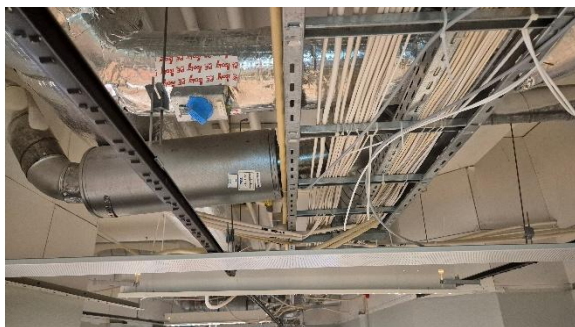
Bilete 16 – Eksempel på installasjonar over himling.

EE-avfall skal leverast til godkjent mottak, helst utan skader. Lysstoffrør/sparepærer skal ikkje knusast, da slike kan innehalde kvikksølv damp. Elektroplast skal leverast saman med kablar og leidningar (trekkerør mm.).

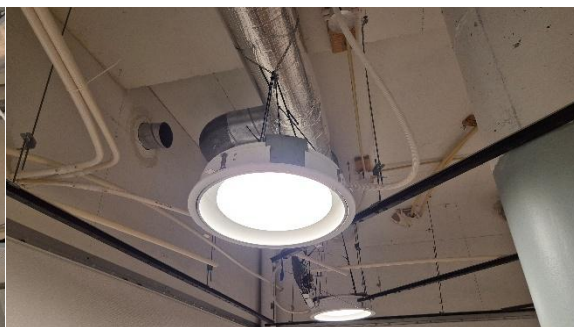
Bilete 17 – Eksempel på lysarmaturar.

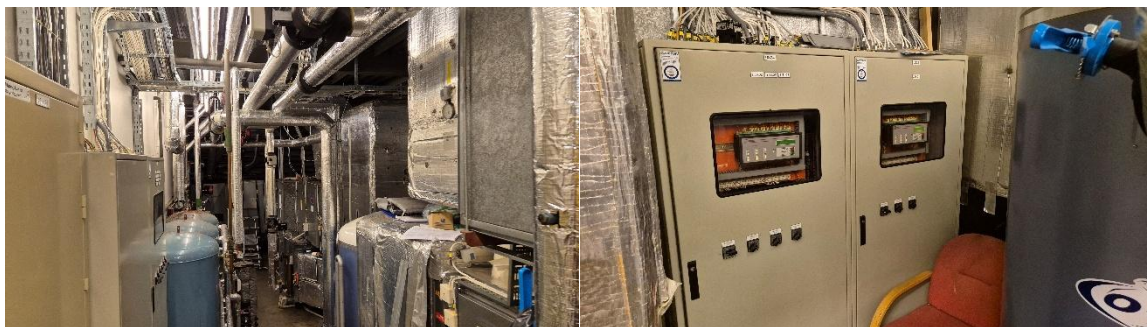
Bilete 18 – Installasjonar i vifterom på plan 02.

Bilete 19 – Styretavler i vifterom på plan 02.

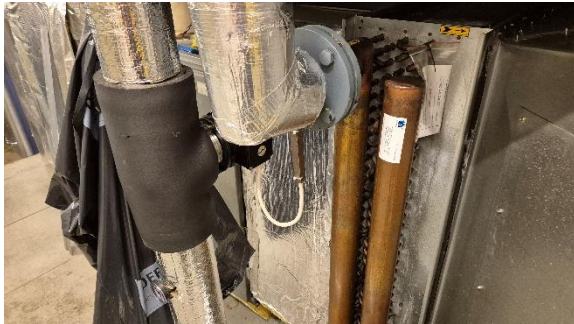
Bilete 20 – Kjølebatteri i ventilasjonsanlegg.

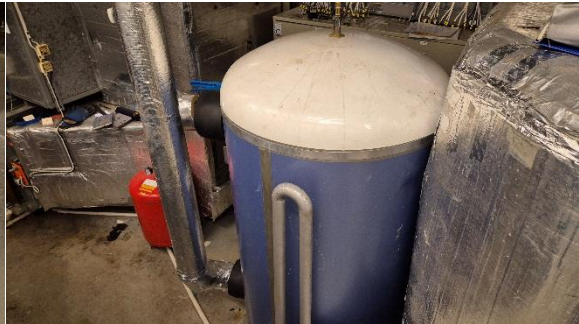
Bilete 21 – Akkumulator tank for kjølevatn (1000 liter).

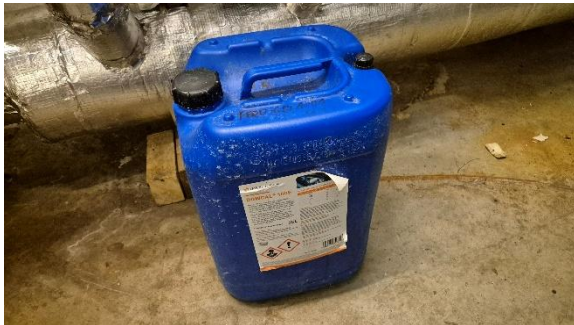
Bilete 22 – Kanne med ferdigblanda glykol.

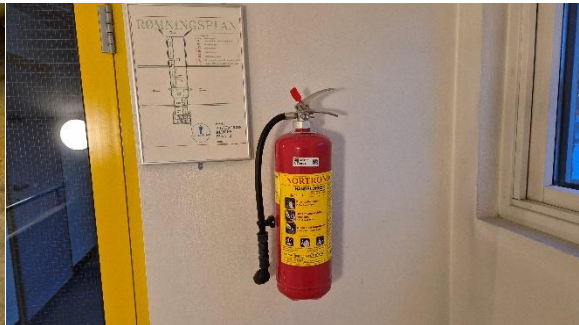
Det vart observert fleire skum- og pulversløkkkarar rundt i bygningen. Handhaldne sløkkkarar med skum/pulver er trykksette behaldarar som inneheld kjemikaliar (ammoniumsulfat, fluor tensid, mm.), og om dei vert kassert vert dei definerte som farleg avfall. Sløkkkarar med CO₂ reknast og som farleg avfall, fordi dei er trykksette behaldarar med skadepotensiale. Behaldarar som berre inneheld vatn vert ikkje rekna som farleg avfall.

Bilete 23 – Eksempel på skumsløkker.

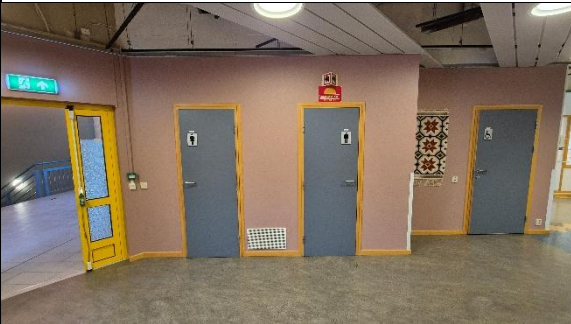
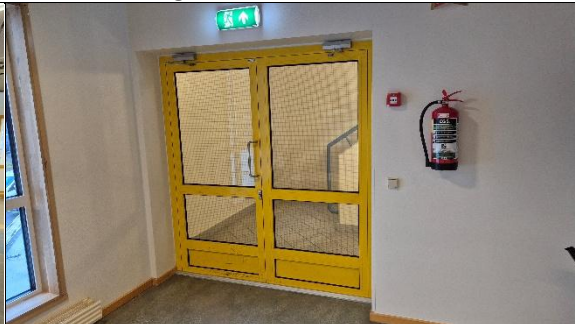
Bilete 24 – Kompakte innerdører, her utan brannklasse.			Bilete 25 – Aluminiumsdør med glas og lukkarar.		
Kommentar Dei fleste av dørene i bygningen kan truleg bevarast i original posisjon, særleg i austfløya. I vestfløya skal det rivast ein del veggjar for å etablere eit ope kontorlandskap, og der vert ein del dører frigjort til ombruk. Dører som ikkje vert ombrukt i prosjektet bør setjast på lager til seinare ombruk andre stader, eller sendast til ekstern ombruk, om dei er i god stand.

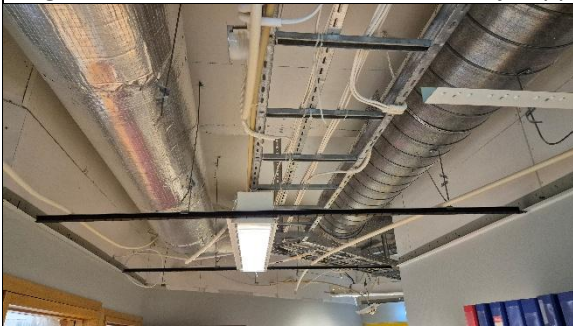
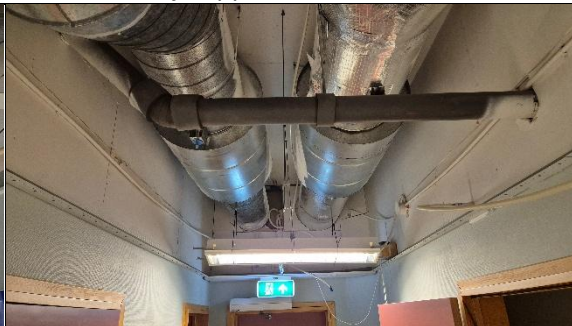
Bilete 33 – Ventilasjonsskanalar i korridorar.			Bilete 34 – Ventilasjonsskanalar og lydfeller.			
Kommentar						
Om ventilasjonsskanalar skal ombrukast må dei demonterast forsiktig, og det vil og vere behov for ei grundig innvendig og utvendig rengjering. Alle kanalar som kan ombrukast må lagrast på ein måte som gjer at dei ikkje ligg i vegen for andre arbeid, f.eks. stabla på pallar.

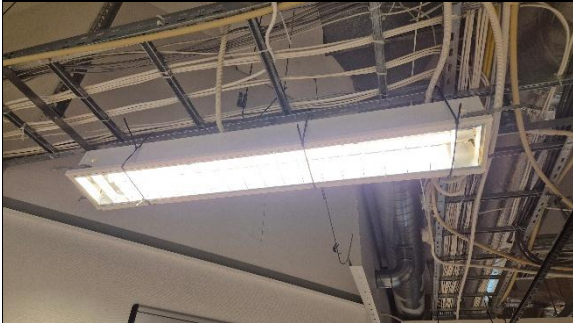
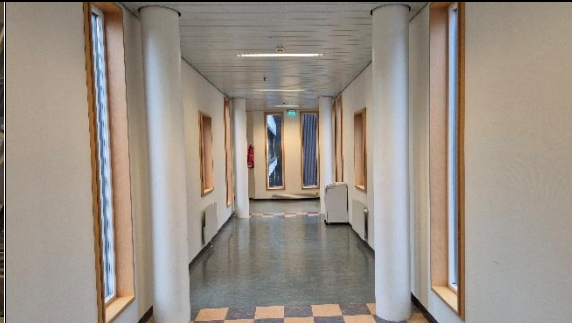
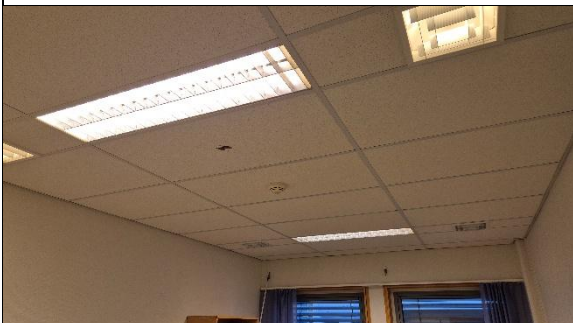
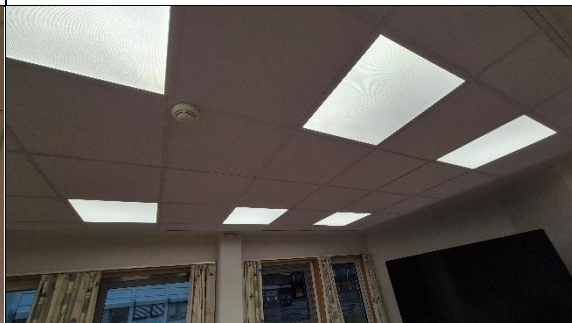
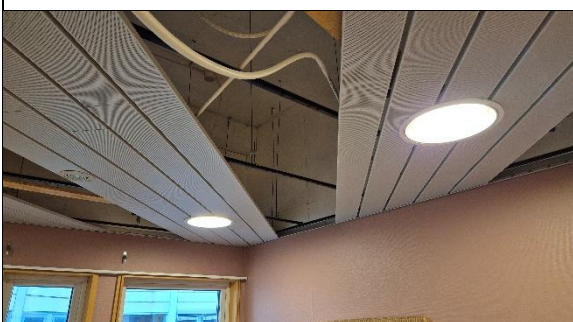
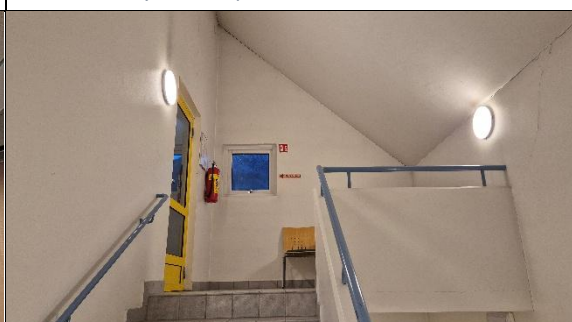
Bilete 37 – Lysrørsarmatur i korridor.			Bilete 38 – Lysrørsarmaturar før riving av himling.

Bilete 39 – Lysrørsarmaturar i rom.			Bilete 40 – Nyare LED-panel i møterom/stove.

Bilete 41 – Eldre innfelte runde armaturar.			Bilete 42 – Armaturar i trappehus, veggmonterte.			
Kommentar						
Det er ikkje aktuelt å ombruke noko av belysningsanlegget i Angabygget, så eventuell ombruk blir andre stader i sjukehuset (reservedelar).
