710561 Rygge riving og sanering

Forsvarsbygg

Miljøkartlegging bygg 0015 og 1147

DOKUMENTKODE: 10272968-01-RIM-RAP-001

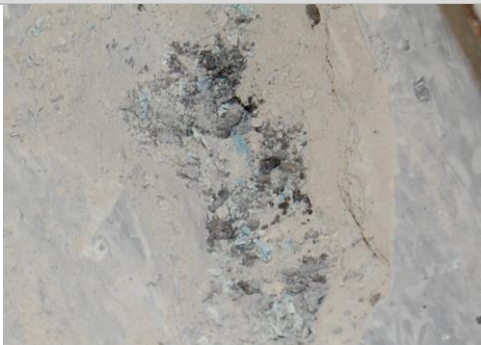
Bygningsmateriale	Beskrivelse	Bilde
		<p>vinylbelegget/vinylflisene som er limt på originalt betonggulv som inneholder asbest, jfr. MP4A. Limet (sort farge) som er benyttet til å feste gulvbelegget til originalt gulv inneholder ikke asbest (MP4B).</p> <p>Asbestholdig gulvbelegg håndteres som asbestholdig avfall.</p> <p>Estimert mengde asbestholdig vinylbelegg/vinylfliser er ca. 50 m².</p>

<p><i>Vinylfliser/-belegg med asbest på badet, under påstøp og nyere vinylbelegg.</i></p>
	Soilrørskjøter	<p>Det er registrert soilrør i krypkjelleren</p> <p>Det kan være asbestholdig pakning i soilrørskjøten, og dette må kontrolleres under rivingen.</p> <p>Ev. pakninger med asbest skal håndteres som asbestholdig avfall.</p> <p>Blyforingen og røret leveres til materialgjenvinning.</p>

Kapittel	Stoff og bygningmateriale	Fjerning, håndtering og levering	Avfallstoffnr/ EAL-kode	Ca. mengde
6.2	Gulvbelegg/vinylfliser med asbest	Sanering eller arbeider med asbestholdige materialer skal kun skje av virksomheter som er godkjent av Arbeidstilsynet til å utføre slikt arbeid. Alle materialer med asbestinnhold skal pakkes inn i to lag plast, merkes og leveres til godkjent mottak.	7250 170605	50 m ²

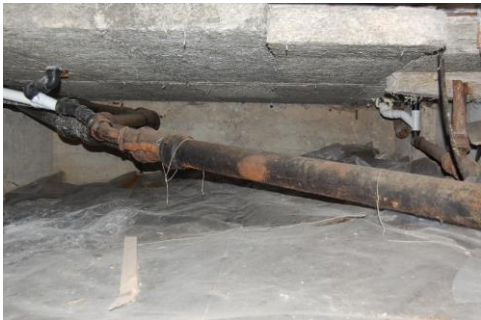
<p><i>Soilrør i krypkjeller.</i></p>
	<p>Følgende materialer ble undersøkt for innhold av asbest, men asbest ble ikke påvist:</p> <ul style="list-style-type: none">- Papp/svart lim på gulv under vinylbelegg, prøve MP3.- Svart lim under MP4A, prøve MP 4B <p>Det er ikke registrert andre materialer med mistanke om asbest i bygningsmassen. Det gjøres likevel oppmerksom at det kan være skjulte forekomster av asbest.</p> <p>Hvis det under rivingen registreres materialer med mistanke om asbest skal arbeidene stoppes umiddelbart, og det skal gjøres nærmere vurderinger før videre sanering.</p>

6.2	Soilrørskjøter med mulig innhold av asbest	Pakninger i skjøtene kontrolleres. Dersom de inneholder asbest, skal de håndteres som nevnt over.	7250 170605	20 stk

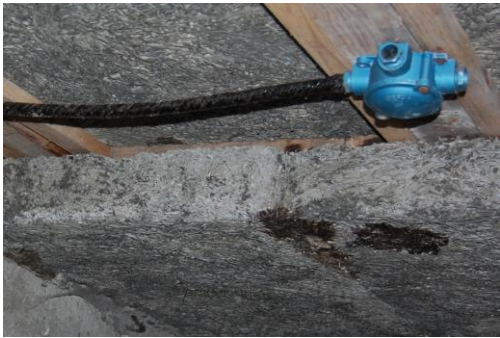
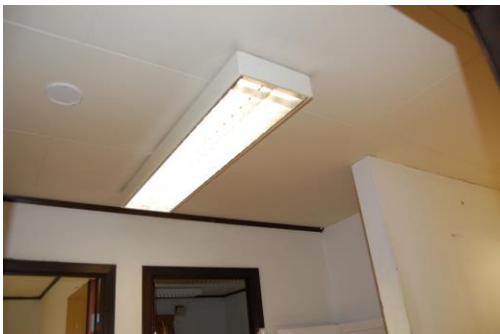
Bygningsmateriale	Beskrivelse	Bilde
EE-avfall	<p>Omfatter hele det elektriske anlegget. Ledninger, sikringsskap, kontakter, brytere, sparepærer, lysrør osv. som omfattes av arbeidene. Som EE-avfall regnes også kabelkanaler, trekkerør til skjulte installasjoner samt veggbokser og andre koblingsbokser.</p> <p>Sparepærer og lysstoffrør inneholder kvikksølv. Disse må tas ut av armaturen og håndteres forsiktig i egnene beholdere/containere slik at de ikke knuses.</p> <p>Alt demonteres uten at det knuses, legges i egnede enheter, f.eks. pallebur. Sparepærer og lysrør skal leveres i egne beholdere.</p> <p>Det er registrert eldre bakelitt brytere og stikkontakter. Disse kan inneholde asbest, men materialene håndteres og leveres sammen med EE-avfallet.</p> <p>Basert på erfaringstall for lignende typer bygg, er det anslått ca. 1 tonn EE-avfall. Avfallet leveres til godkjent mottak som EE-avfall.</p>

<p>Eksempler på EE-avfall.</p>

6.10	EE-avfall	Alt demonteres fra bygget uten at det knuses, legges i egnede enheter, f.eks. pallebur. Sparepærer og lysrør skal leveres i egne beholdere. Avfallet leveres til godkjent mottak som EE-avfall.	1599 160213	1 tonn

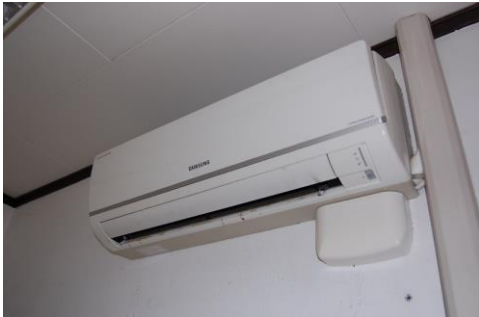
Bygningsmateriale	Beskrivelse	Bilde
	Varmepumpe/ kjøleenhet med kuldemedium	<p>Det er registrert 4 varmepumper inne i bygget med to tilhørende utedeler, dvs. to systemer.</p> <p>Kuldemedium er R410A, på hhv. 0,7 kg og 2,8 kg.</p> <p>F-gass (fluorholdig gass) og kompressorolje må tappes fra fastmonterte anlegg over på godkjent returbeholder av F-gass sertifiserte personer. Gassen destrueres av ReturGass-ordningen. Enhetene skal leveres uten kuldemedie til godkjent avfallsmottak for EE-avfall.</p>

<p>Eksempel på varmepumpe (innedel).</p>

Kapittel	Stoff og bygningmateriale	Fjerning, håndtering og levering	Avfallstoffnr/ EAL-kode	Ca. mengde
0	Kuldemedium med HFK	Kuldemediet og kompressorolje skal tømmes over på godkjent returbeholder av F-gass sertifiserte personer. Gass og olje leveres til ReturGass-ordningen. Enhetene skal leveres uten kuldemedie til godkjent avfallsmottak for EE-avfall.	Kjølemediet: 7240 160114 Selve utstyret: 1507 160211	4 stk/ 4 kg

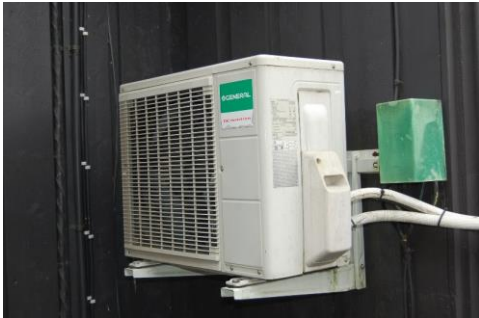
<p>Eksempel på varmepumpe (utedel).</p>

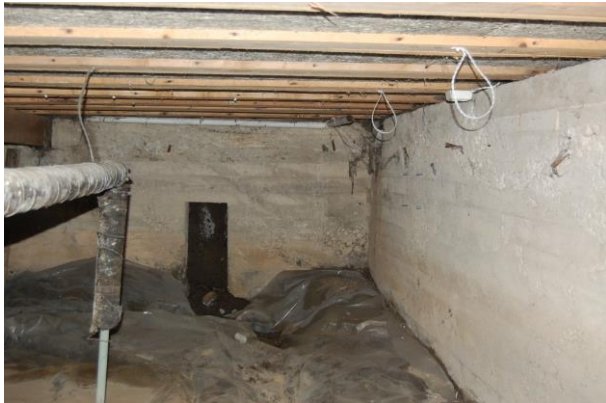
Figur 3. Ubehandlet grunnmur, ringmur og fundamenter.

Rapporten omfatter også en vurdering av nyttiggjøring av tyngre bygningsmaterialer. Ubehandlet betong i ringmur og fundamenter kan nyttiggjøres. Grønnmalt betong leveres til godkjent mottak.

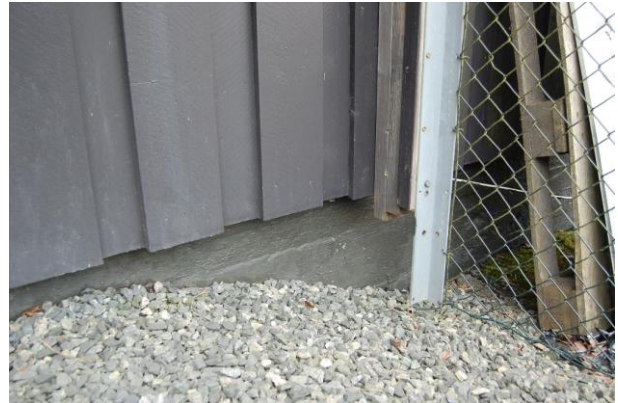
Figur 4. Grønnmalt betong på grunnmur utvendig.

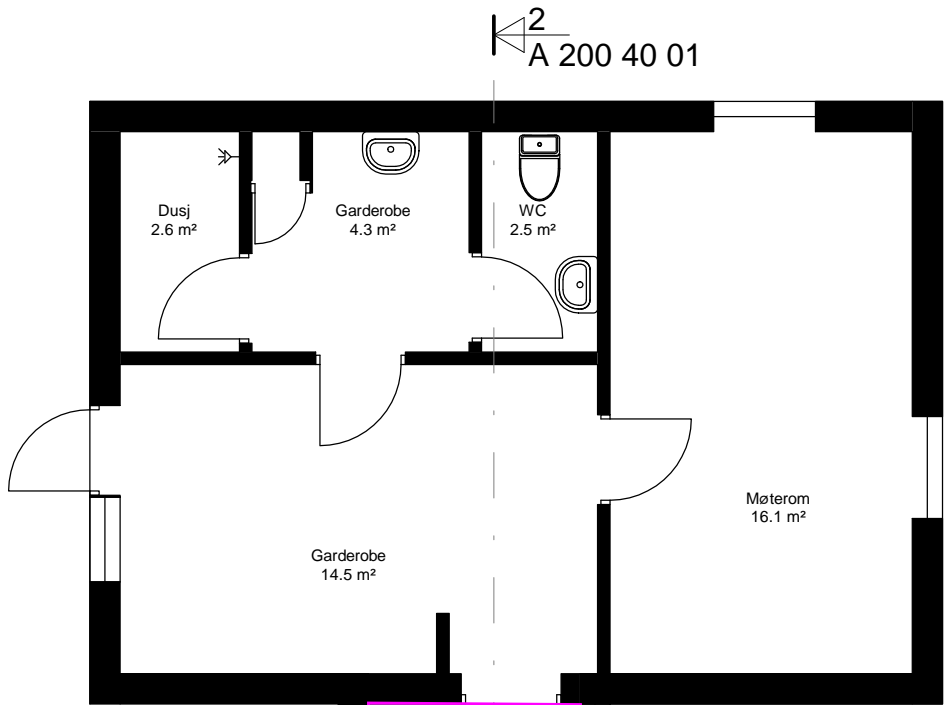
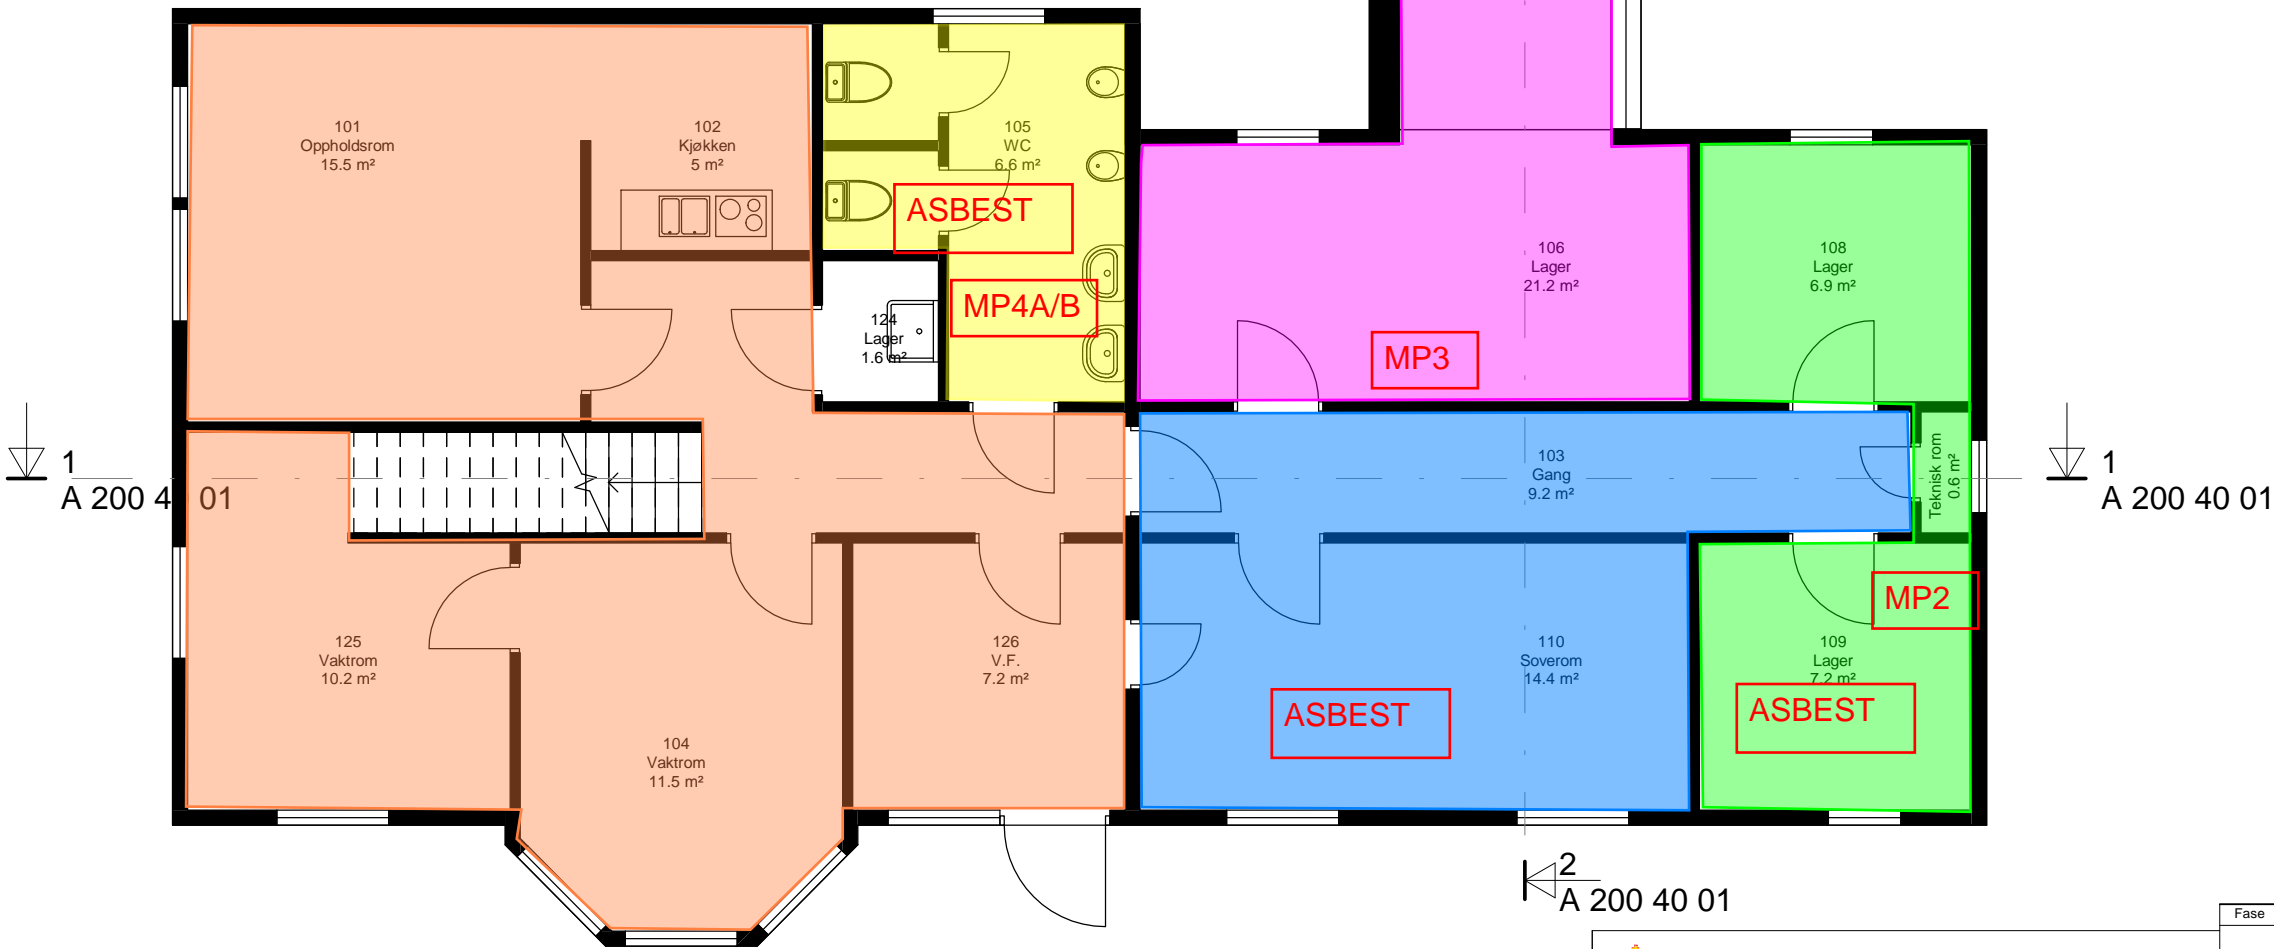
- Fliser over eldre vinyl. Asbest i vinyl
- 3 lag vinyl. Ftalater
- Linoleum, spon, linoleum, papp/svart lim
- Grå vinyl/spon/grå vinyl. Asbest i lag 2
- Grønn vinyl/spon/grå vinyl. Asbest i lag 2
- MP5: ubehandlet betong i krypkjeller
- MP6: Maling på ringmur/grunnmur ute

I 2. etg. er det ett lag vinylbelegg som skal håndteres som farlig avfall med ftalater.
