Strekkinspeksjon - 18.09.2024 - 19406

Dato 18.09.2024	Kamera SR50	Avrenning Drift	Lsid 19406	No 4
Prosjektnavn Granneskroken	Lagringsmedium type	Inspeksjonsbil Avd 7	Operatør Håvard	Skadepoeng 0

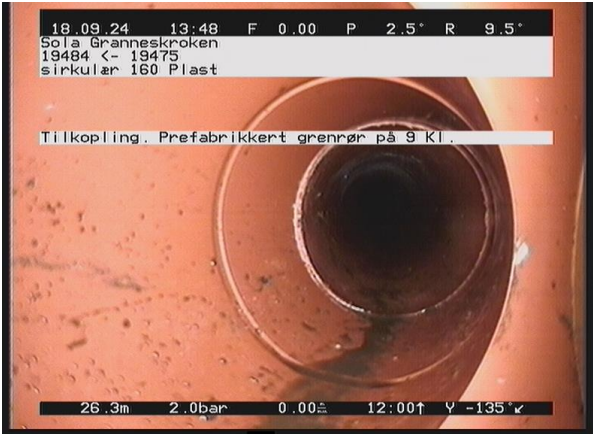
Granneskroken_19484_50215.jpg, 00:03:00, 26.33m
Tilkopling. Prefabrikkert grenrør på 9 Kl.
