## Strekkinspeksjon - 31.10.2024 - 31.10.2024 10:14:49

Dato <b>31.10.2024</b>	Kamera <b>SR50</b>	Avrenning <b>Drift</b>	Lsid <b>31.10.2024 10:14:49</b>	No <b>13</b>
Prosjektnavn <b>Granneskroken</b>	Lagingsmedium type	Inspeksjonsbil <b>Avd 7</b>	Operatør <b>Håvard</b>	Skadepoeng <b>0</b>

By/Sted <b>Sola</b>	Oppstrøms Kum <b>5681</b>	Rørlengde [mm] <b>1 500</b>
Adresse/Gate <b>Granneskroken</b>	Opp. kum type	Total lengde [m] <b>27,91</b>
Overlate forhold	Nedstrøms Kum <b>657</b>	Inspisert lengde [m] <b>27,91</b>
Fra kart	Ned. kum type	Byggeår
Diameter <b>sirkulær 300mm</b>	Inspeksjonsformål <b>planmessig kartlegging av tilstand</b>	
Ledningstype <b>Avløp felles</b>	Inspeksjonsmetode <b>rørinspeksjon med kameratraktor</b>	
Renoveringsmetode:	Inspeksjons retning <b>1</b>	
Foringsmateriale:	Rengjøring <b>Rengjort</b>	
Rørmateriale <b>Betong</b>	Anmerkning/Generell kommentar <b>Ledning i drift, Forskjøvet skjøter, utfelling i skjøter og økende ruhet.</b>

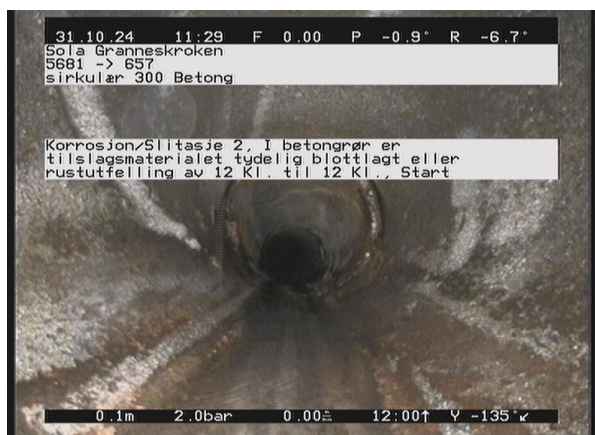
1:206	m +	Kode	Observasjon	Grad	Vann
<b>5681</b>					
	0.00	SI	Start inspeksjon, 0% / i kum		0 %
	0.10	S01 KS2	Korrosjon/Slitasje 2, I betongrør er tilslagsmaterialet tydelig blottlagt eller rustutfelling av 12 Kl. til 12 Kl., Start	2,00	0 %

31.10.2024  
10\_14\_49\_20b9ca76-a8d8-4ef7-a34a-ff2de61bb271\_2024103  
1\_102930\_875.jpg, 00:00:17, 0.10m  
Korrosjon/Slitasje 2, I betongrør er tilslagsmaterialet tydelig blottlagt eller rustutfelling av 12 Kl. til 12 Kl., Start

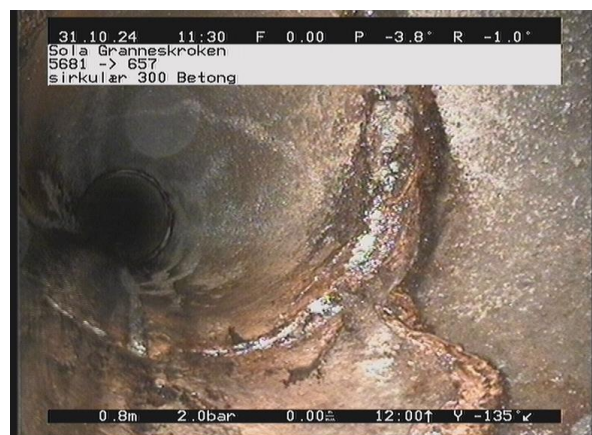
0.80	FS1-L	1, Lengdeforskjøvet på 3 Kl.	1,00	0 %
	2.12	S02 UB1-S	Reduksjon i tverrsnittsareal er 5 % eller mindre, i skjøt av 12 Kl. til 12 Kl., Start	1,00	0 %

31.10.2024  
10\_14\_49\_20089a4b-72c6-42d2-9336-f398a28192b2\_202410  
31\_103007\_263.jpg, 00:00:36, 0.80m  
1, Lengdeforskjøvet på 3 Kl.

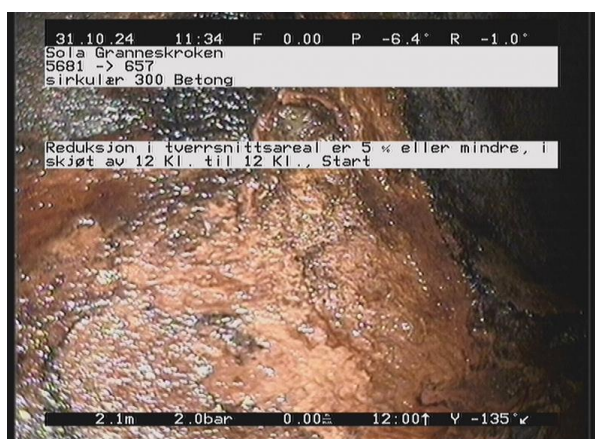
Granneskroken\_5681\_21228.jpg, 00:01:38, 2.12m  
Reduksjon i tverrsnittsareal er 5 % eller mindre, i skjøt av 12 Kl. til 12 Kl., Start

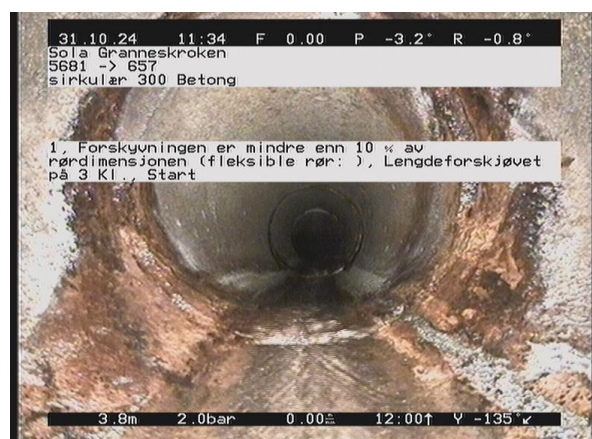
3.84	S03 FS1-L	1, Forskyvningen er mindre enn 10 % av rørdimensjonen (fleksible rør: ), Lengdeforskjøvet på 3 Kl., Start	1,00	0 %
	27.91	E01 KS2	Korrosjon/Slitasje 2, I betongrør er tilslagsmaterialet tydelig blottlagt eller rustutfelling av 12 Kl. til 12 Kl., Ende	2,00	0 %

31.10.2024  
10\_14\_49\_ee6a8000-8dcd-4786-8c65-2a0d2b44ff3d\_202410  
31\_103443\_264.jpg, 00:02:10, 3.84m  
1, Forskyvningen er mindre enn 10 % av rørdimensjonen (fleksible rør: ), Lengdeforskjøvet på 3 Kl., Start
