**Strekkinspeksjon - 18.09.2024 - 2967**

Dato <b>18.09.2024</b>	Kamera <b>SR50</b>	Avrenning <b>Drift</b>	Lsid <b>2967</b>	No <b>1</b>
Prosjektnavn <b>Granneskroken</b>	Lagringsmedium type	Inspeksjonsbil <b>Avd 7</b>	Operatør <b>Håvard</b>	Skadepoeng <b>0</b>

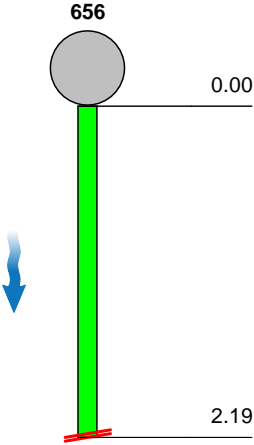
By/Sted <b>Sola</b>	Oppstrøms Kum <b>656</b>	Rørlengde [mm] <b>2 000</b>
Adresse/Gate <b>Granneskroken</b>	Opp. kum type	Total lengde [m] <b>2,19</b>
Overlate forhold	Nedstrøms Kum <b>655</b>	Inspisert lengde [m] <b>2,19</b>
Fra kart	Ned. kum type	Byggeår
Diameter <b>sirkulær 600mm</b>	Inspeksjonsformål <b>planmessig kartlegging av tilstand</b>	
Ledningstype <b>Spillvann</b>	Inspeksjonsmetode	
Renoveringsmetode:	Inspeksjons retning <b>1</b>	
Foringsmateriale:	Rengjøring <b>Ikke rengjort</b>	
Rørmateriale <b>Betong</b>	Anmerkning/Generell komment: Inspekssjon avbrutt i masser. klarer ikke kjøre, fare for og velte.

0.00	SI	Start inspeksjon, 0% / i kum	0 %	
	2.19	IA-H	Inspeksjon avbrutt. Hindring / masser i rør.	0 %
