Strekkinspeksjon - 25.09.2024 - 2967

Dato 25.09.2024	Kamera SR50	Avrenning Drift	Lsid 2967	No 9
Prosjektnavn Granneskroken	Lagringsmedium type	Inspeksjonsbil Avd 7	Operatør Håvard	Skadepoeng 0

By/Sted Sola	Oppstrøms Kum 656	Rørlengde [mm] 6 000
Adresse/Gate Granneskroken	Opp. kum type	Total lengde [m] 50,31
Overlate forhold	Nedstrøms Kum 655	Inspisert lengde [m] 50,31
Fra kart	Ned. kum type	Byggeår

Diameter sirkulær 600mm	Inspeksjonsformål planmessig kartlegging av tilstand
Ledningstype Spillvann	Inspeksjonsmetode rørinspeksjon med kameratraktor
Renoveringsmetode:	Inspeksjons retning 1
Foringsmateriale:	Rengjøring Rengjort
Rørmateriale Betong	Anmerkning/Generell kommentar Ledning i drift, vanskelig og bedømme vannnivå pga høy vannføring, sprekk på 49 mtr. Økende ruhet i s

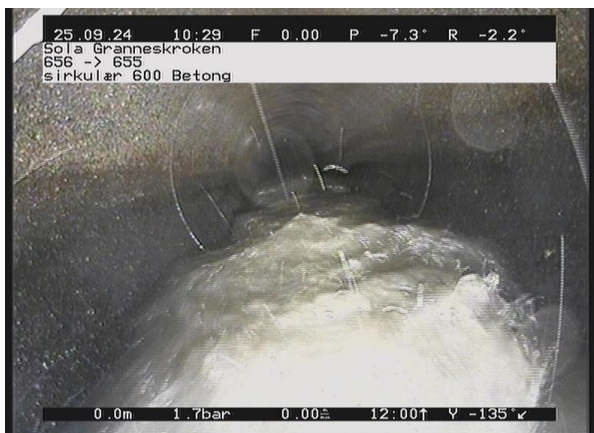
Granneskroken_656_22166.jpg, 00:00:15, 0.01m
Korrosjon/Slitasje 2, I betongrør er tilslagsmaterialet tydelig blottlagt eller rustutfelling av 12 Kl. til 12 Kl., Start

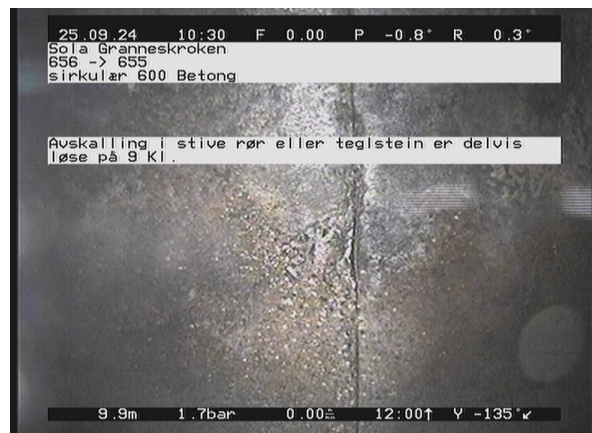
Granneskroken_656_52849.jpg, 00:01:16, 9.96m
Avskalling i stive rør eller teglstein er delvis løse på 9 Kl.

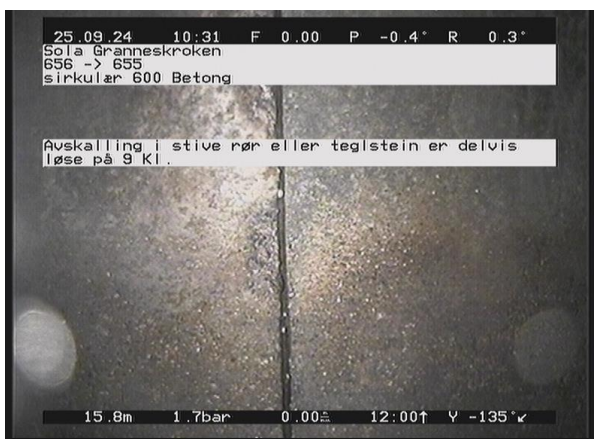
Granneskroken_656_40698.jpg, 00:02:10, 15.87m
Avskalling i stive rør eller teglstein er delvis løse på 9 Kl.

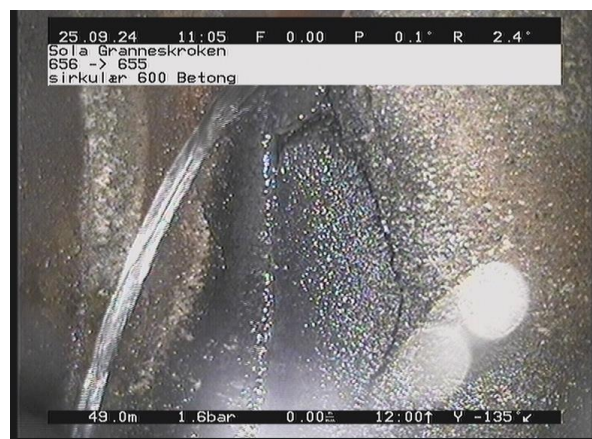
Granneskroken_656_6111.jpg, 00:06:24, 49.00m
Rørbiten har løsnet eller mangler, utstrekning 2 - 4 timer, kompleks av 3 Kl. til 6 Kl.

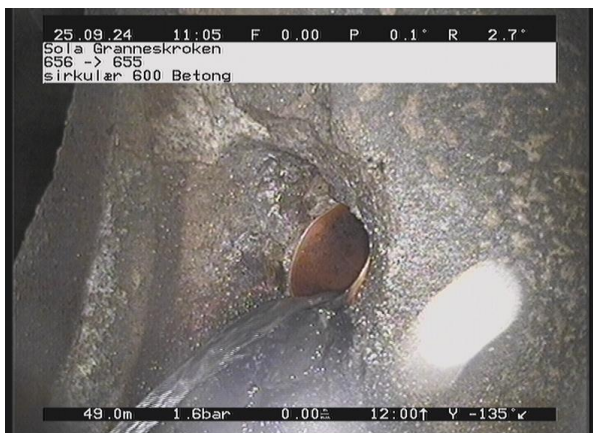
Granneskroken_656_10299.jpg, 00:06:24, 49.00m
Tilkopling. Innhugget tilkobling på 3 Kl.
