Strekkinspeksjon - 25.09.2024 - 2969

Dato 25.09.2024	Kamera SR50	Avrenning Drift	Lsid 2969	No 8
Prosjektnavn Granneskroken	Lagringsmedium type	Inspeksjonsbil Avd 7	Operatør Håvard	Skadepoeng 0

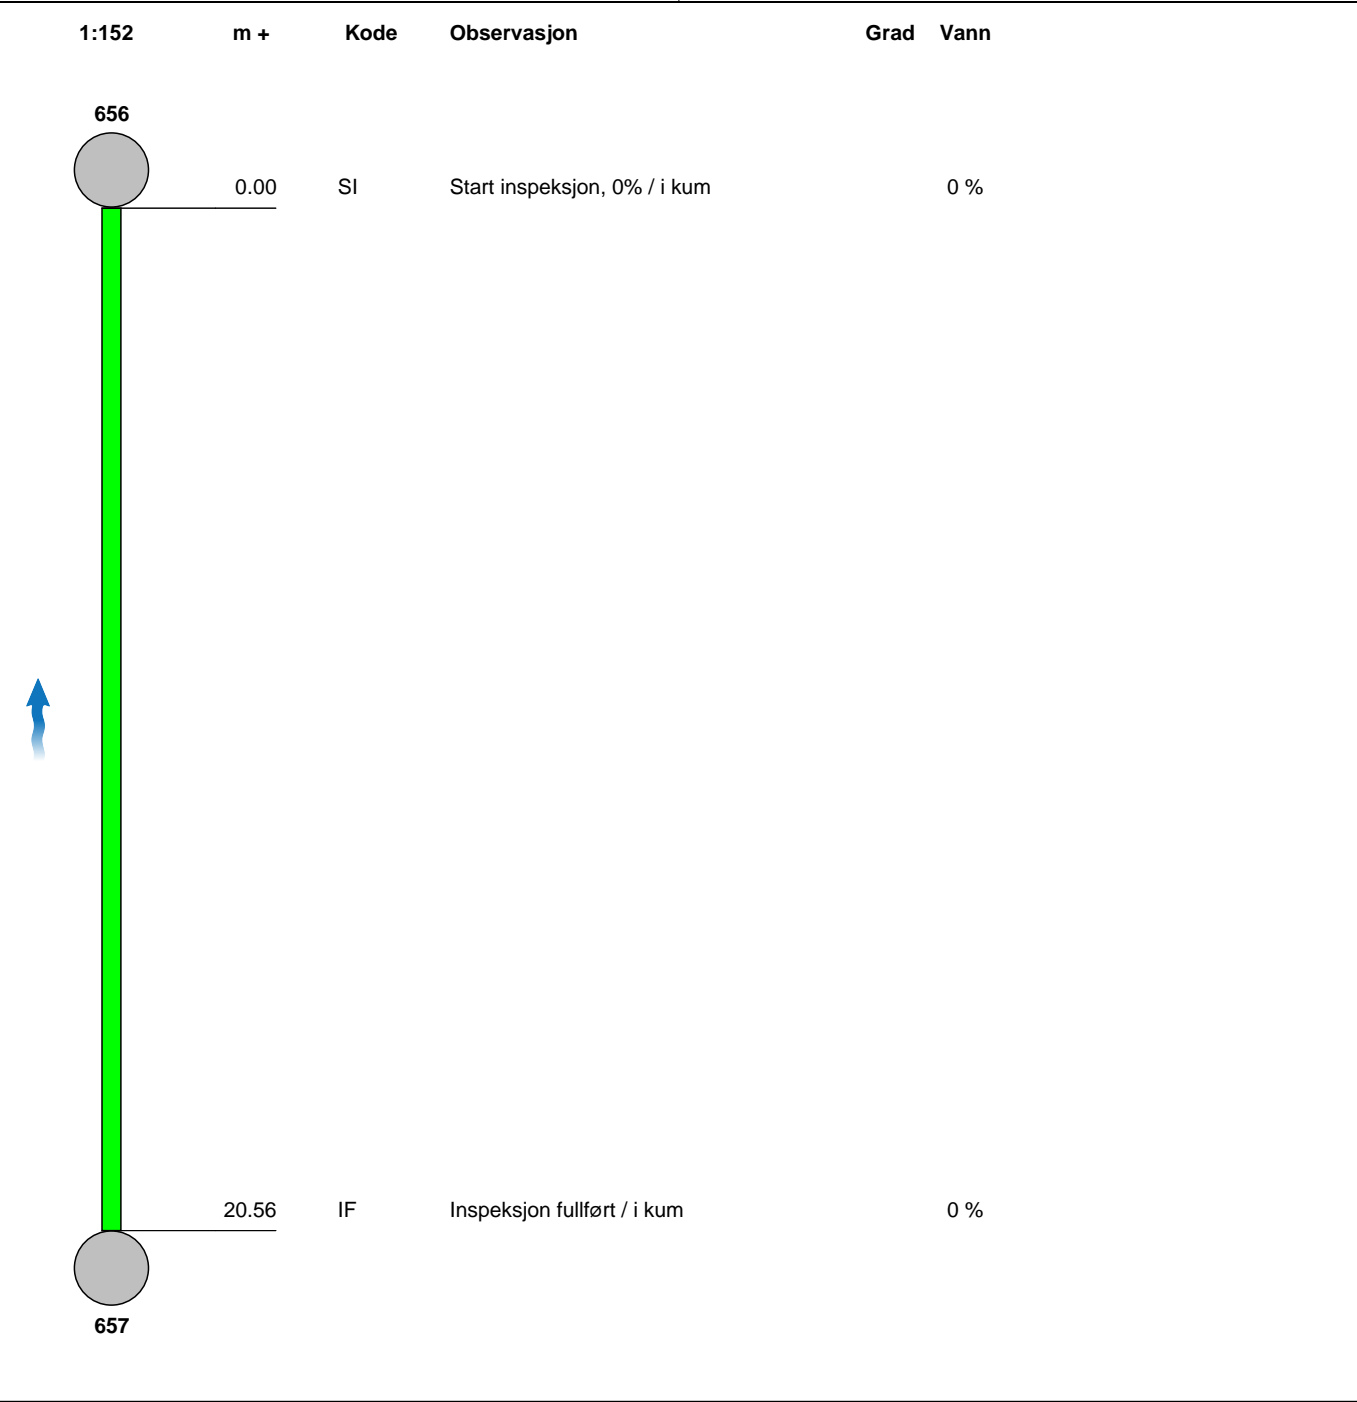
By/Sted Sola	Oppstrøms Kum 657	Rørlengde [mm] 2 000
Adresse/Gate Granneskroken	Opp. kum type	Total lengde [m] 20,56
Overlate forhold	Nedstrøms Kum 656	Inspisert lengde [m] 20,56
Fra kart	Ned. kum type	Byggeår
Diameter sirkulær 600mm	Inspeksjonsformål planmessig kartlegging av tilstand	
Ledningstype Spillvann	Inspeksjonsmetode rørinspeksjon med kameratraktor	
Renoveringsmetode:	Inspeksjons retning 2	
Foringsmateriale:	Rengjøring Rengjort	
Rørmateriale Betong	Anmerkning/Generell komment: Ledning i drift, vanskelig og bedømme vannnivå pga høy vannføring.
