Strekkinspeksjon - 25.09.2024 - 2970

Dato 25.09.2024	Kamera SR50	Avrenning Drift	Lsid 2970	No 7
Prosjektnavn Granneskroken	Lagringsmedium type	Inspeksjonsbil Avd 7	Operatør Håvard	Skadepoeng 0

By/Sted Sola	Oppstrøms Kum 455	Rørlengde [mm] 2 000
Adresse/Gate Grannessletta	Opp. kum type	Total lengde [m] 46,97
Overlate forhold	Nedstrøms Kum 657	Inspisert lengde [m] 46,97
Fra kart	Ned. kum type	Byggeår
Diameter sirkulær 600mm	Inspeksjonsformål planmessig kartlegging av tilstand	
Ledningstype Spillvann	Inspeksjonsmetode rørinspeksjon med kameratraktor	
Renoveringsmetode:	Inspeksjons retning 2	
Foringsmateriale:	Rengjøring Rengjort	
Rørmateriale Betong	Anmerkning/Generell kommentar Ledning i drift, vanskelig og bedømme vannnivå. Stedvis noen utfellinger i skjøter, hull i rør.

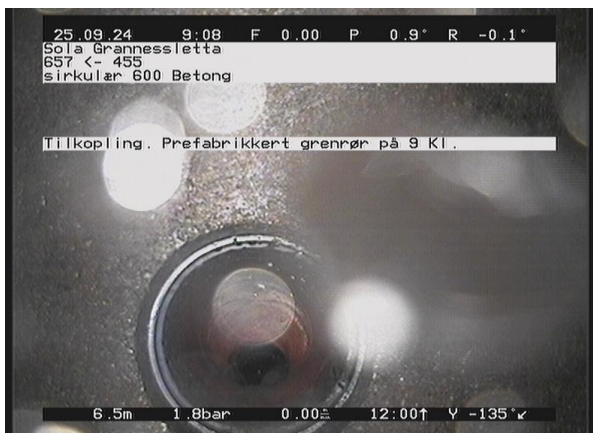
Grannessletta_657_47768.jpg, 00:01:41, 6.59m
Tilkopling. Prefabrikkert grenrør på 9 Kl.

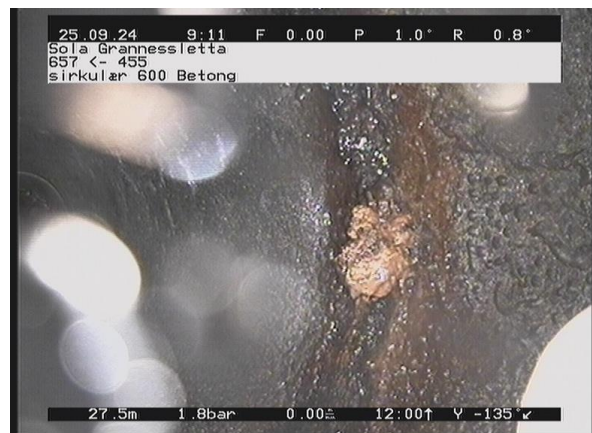
Grannessletta_657_3290.jpg, 00:04:03, 27.54m
Reduksjon i tverrsnittsareal er 5 % eller mindre, utfelling på 2 Kl.

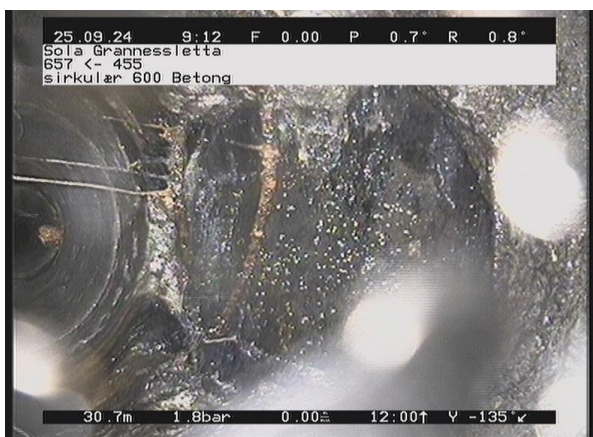
Grannessletta_657_53113.jpg, 00:04:40, 30.74m
Rørbiter har løsnet eller mangler, utstrekning 2 - 4 timer av 11 Kl. til 1 Kl.

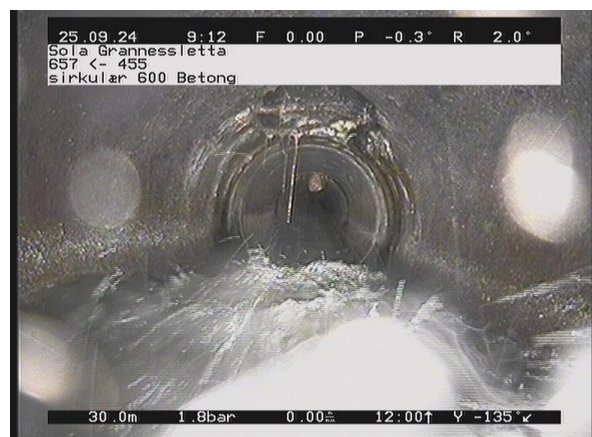
Grannessletta_657_60614.jpg, 00:04:40, 30.74m
Rørbiter har løsnet eller mangler, utstrekning 2 - 4 timer av 11 Kl. til 1 Kl.

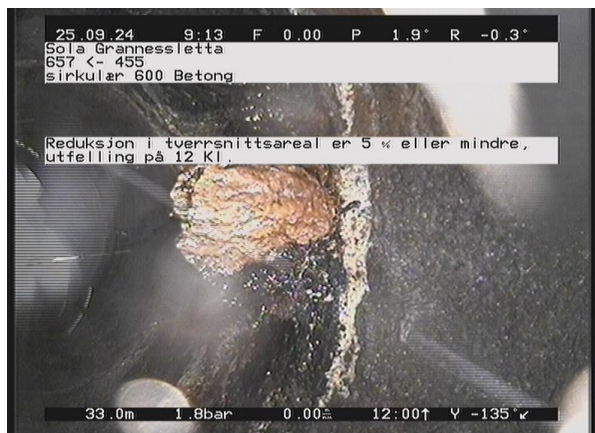
Grannessletta_657_56402.jpg, 00:05:52, 33.02m
Reduksjon i tverrsnittsareal er 5 % eller mindre, utfelling på 12 Kl.

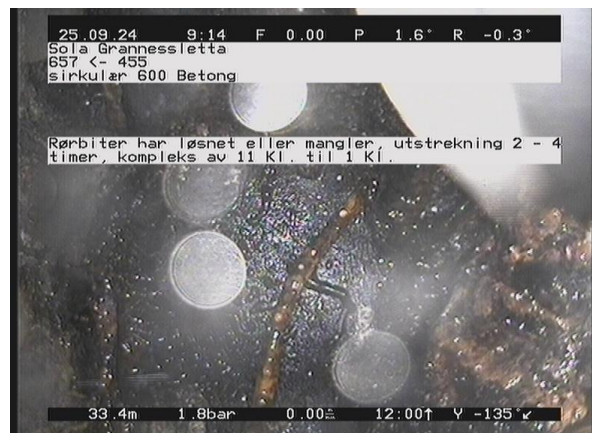
Grannessletta_657_65149.jpg, 00:06:05, 33.43m
Rørbiter har løsnet eller mangler, utstrekning 2 - 4 timer, kompleks av 11 Kl. til 1 Kl.

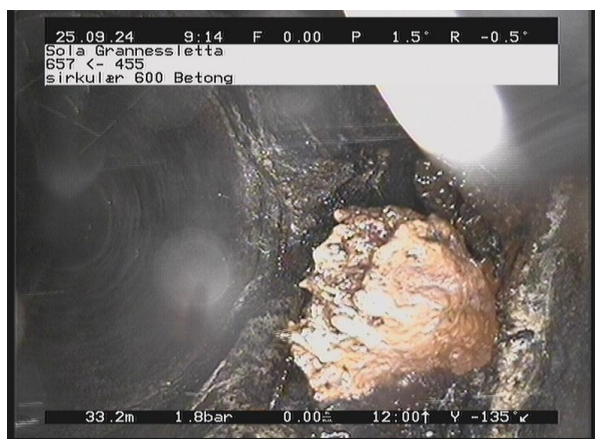
Grannessletta_657_56231.jpg, 00:06:05, 33.43m
Rørbiter har løsnet eller mangler, utstrekning 2 - 4 timer, kompleks av 11 Kl. til 1 Kl.
