## Strekkinspeksjon - 25.09.2024 - 3035

## Strekkbilder - 25.09.2024 - 3035

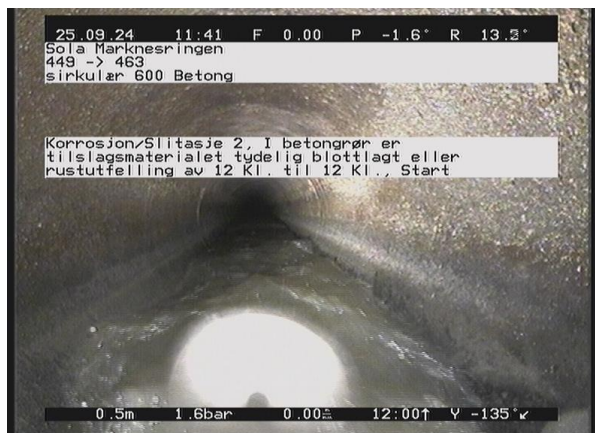
Marknesringen\_449\_39634.jpg, 00:00:15, 0.50m  
Korrosjon/Slitasje 2, I betongrør er tilslagsmaterialet tydelig blottlagt eller rustutfelling av 12 Kl. til 12 Kl., Start

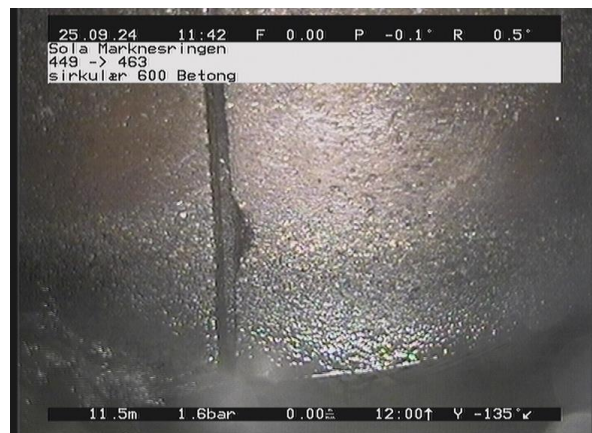
Marknesringen\_449\_8179.jpg, 00:01:33, 11.57m  
Avskalling i stive rør eller teglstein er delvis løse på 3 Kl.

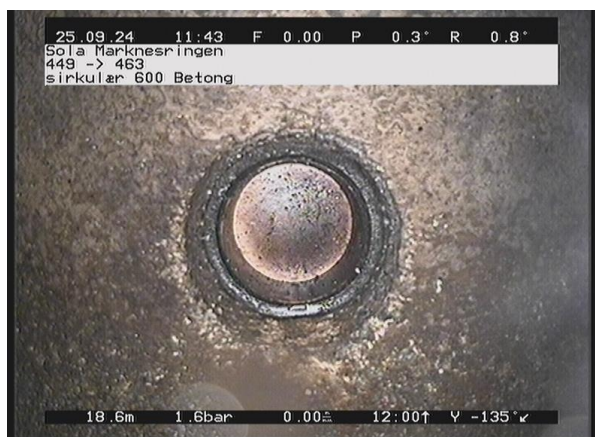
Marknesringen\_449\_45307.jpg, 00:02:34, 18.63m  
Plugget tilkobling på 3 Kl.

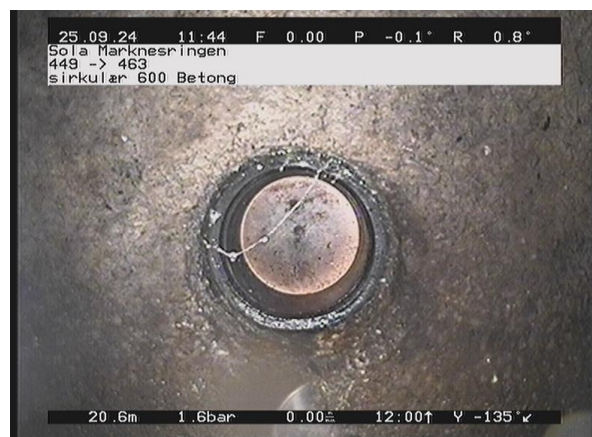
Marknesringen\_449\_34612.jpg, 00:03:00, 20.62m  
Plugget tilkobling på 9 Kl.
