Strekkinspeksjon - 25.09.2024 - 58886

Dato 25.09.2024	Kamera SR50	Avrenning Drift	Lsid 58886	No 11
Prosjektnavn Granneskroken	Lagringsmedium type	Inspeksjonsbil Avd 7	Operatør Håvard	Skadepoeng 0

By/Sted Sola	Oppstrøms Kum 54308	Rørlengde [mm] 1 500
Adresse/Gate Marknesringen	Opp. kum type	Total lengde [m] 26,05
Overlate forhold	Nedstrøms Kum 774	Inspisert lengde [m] 26,05
Fra kart	Ned. kum type	Byggeår

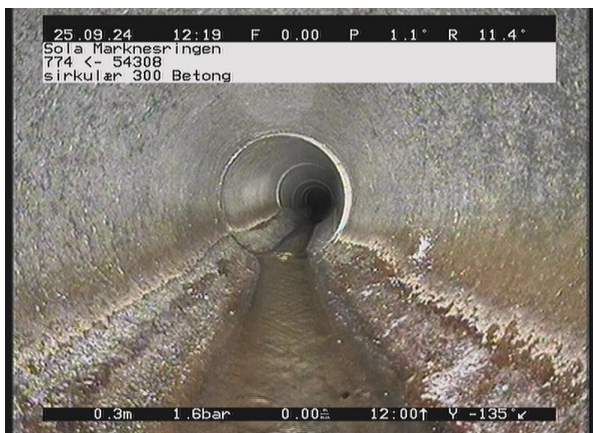
Marknesringen_774_22351.jpg, 00:00:19, 0.30m
Korrosjon/Slitasje 2, I betongrør er tilslagsmaterialet tydelig blottlagt eller rustutfelling av 12 Kl. til 12 Kl., Start

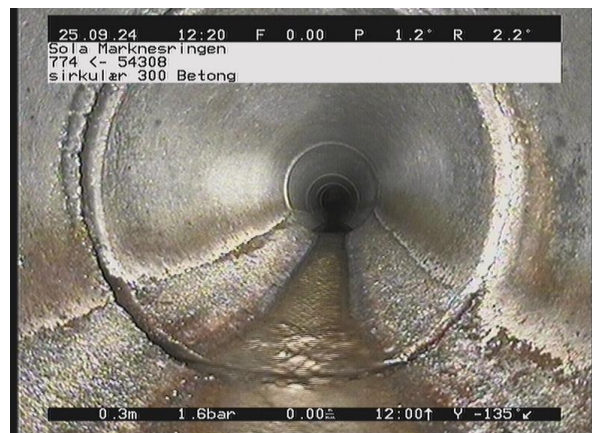
Marknesringen_774_23320.jpg, 00:00:38, 0.30m
1, Lengdeforskjøvet på 9 Kl., Start

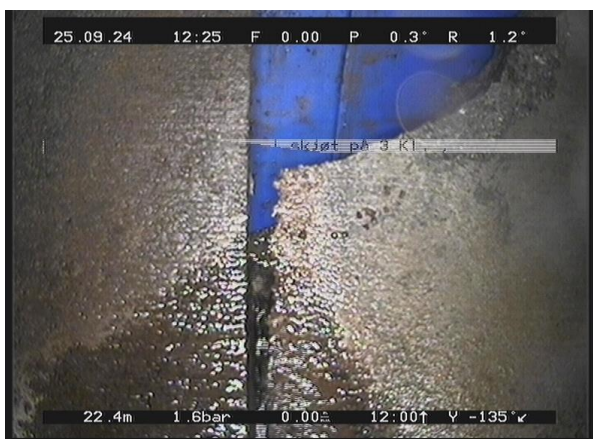
Marknesringen_774_46992.jpg, 00:04:38, 22.46m
Innsig: Rennende vann, i skjøt på 3 Kl. ,

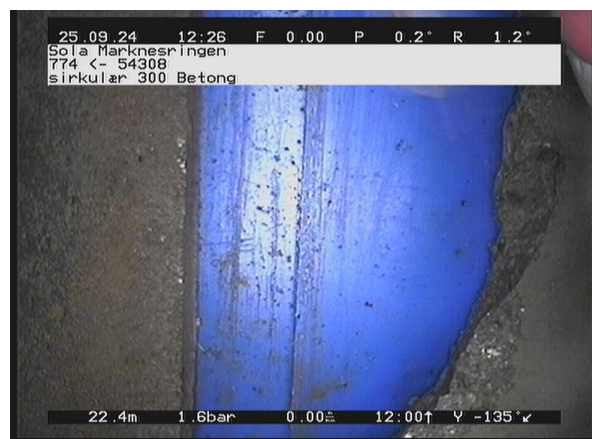
Marknesringen_774_25808.jpg, 00:04:51, 22.46m
Punktreparasjon. Reparert hull på 12 Kl. / Med plastbit.

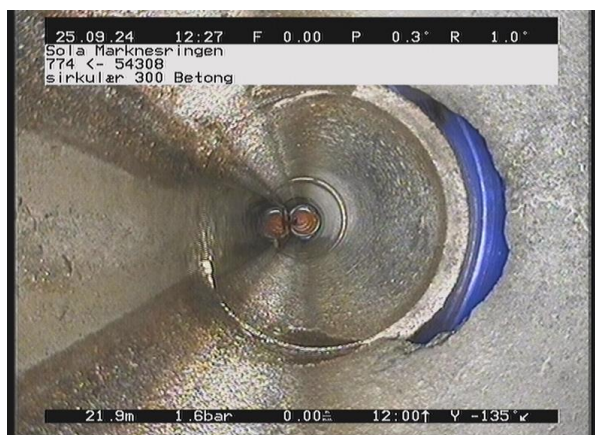
Marknesringen_774_6946.jpg, 00:04:51, 22.46m
Punktreparasjon. Repartert hull på 12 Kl. / Med plastbit.

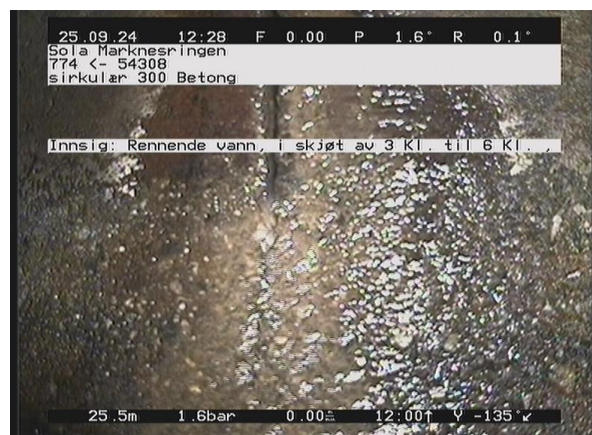
Marknesringen_774_58167.jpg, 00:06:45, 25.55m
Innsig: Rennende vann, i skjøt av 3 Kl. til 6 Kl. ,

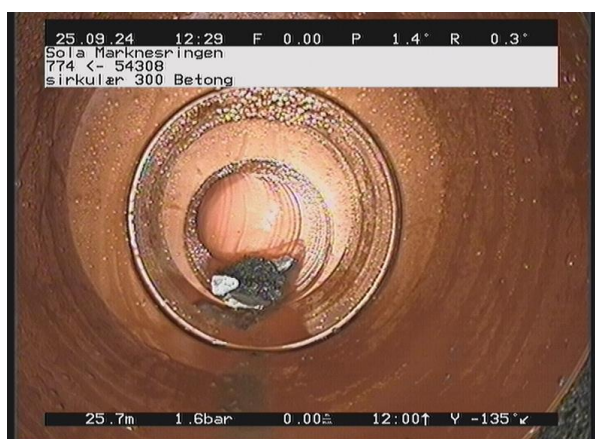
Marknesringen_774_55638.jpg, 00:07:15, 25.78m
Materialendring. Plast
