Strekkinspeksjon - 25.09.2024 - 2973

Dato 25.09.2024	Kamera SR50	Avrenning Drift	Lsid 2973	No 12
Prosjektnavn Granneskroken	Lagringsmedium type	Inspeksjonsbil Avd 7	Operatør Håvard	Skadepoeng 170

By/Sted Sola	Oppstrøms Kum 774	Rørlengde [mm] 6 000
Adresse/Gate Marknesringen	Opp. kum type	Total lengde [m] 60,09
Overlate forhold	Nedstrøms Kum 5681	Inspisert lengde [m] 60,09
Fra kart	Ned. kum type	Byggeår

Diameter sirkulær 300mm	Inspeksjonsformål planmessig kartlegging av tilstand
Ledningstype Avløp felles	Inspeksjonsmetode rørinspeksjon med kameratraktor
Renoveringsmetode:	Inspeksjons retning 1
Foringsmateriale:	Rengjøring Ikke rengjort
Rørmateriale Betong	Anmerkning/Generell kommentar Ledning i drift, står vann stedvis opp mot 15%, vanskelig og bedømme pga drift. Innsig, sprekker, korrosjon

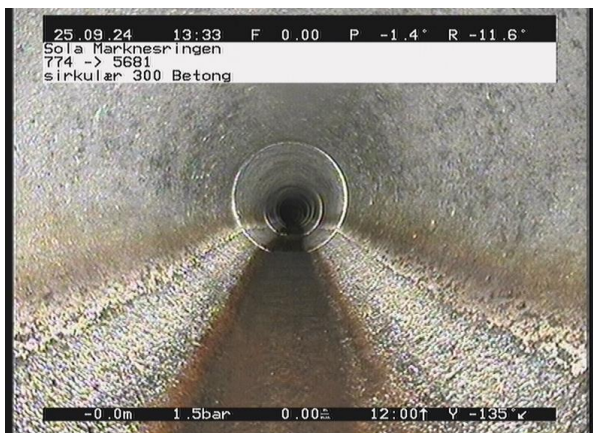
Marknesringen_774_12451.jpg, 00:00:12, 0.20m
Korrosjon/Slitasje 2, I betongrør er tilslagsmaterialet tydelig blottlagt eller rustutfelling av 12 Kl. til 12 Kl., Start

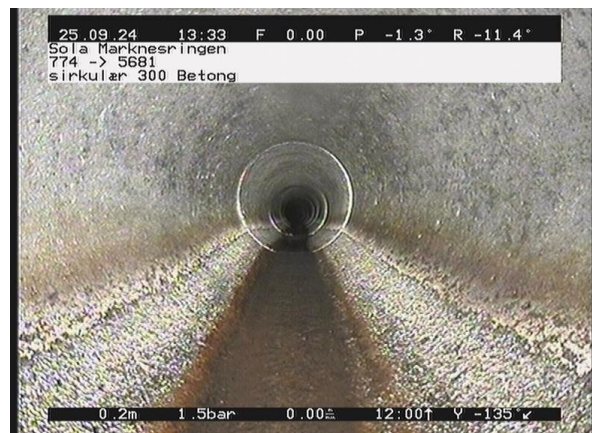
Marknesringen_774_30079.jpg, 00:00:12, 0.20m
Korrosjon/Slitasje 2, I betongrør er tilslagsmaterialet tydelig blottlagt eller rustutfelling av 12 Kl. til 12 Kl., Start

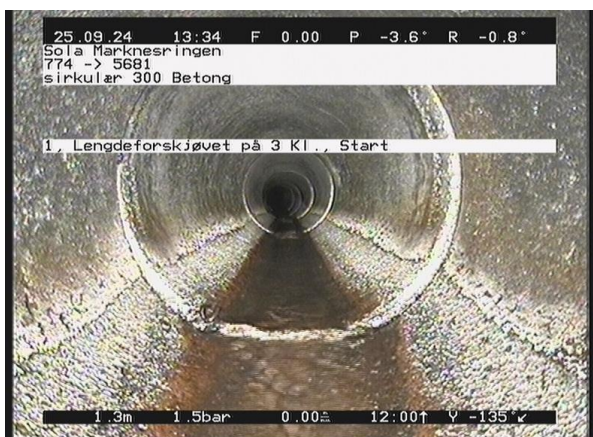
Marknesringen_774_56979.jpg, 00:01:09, 1.31m
1, Lengdeforskjøvet på 3 Kl., Start

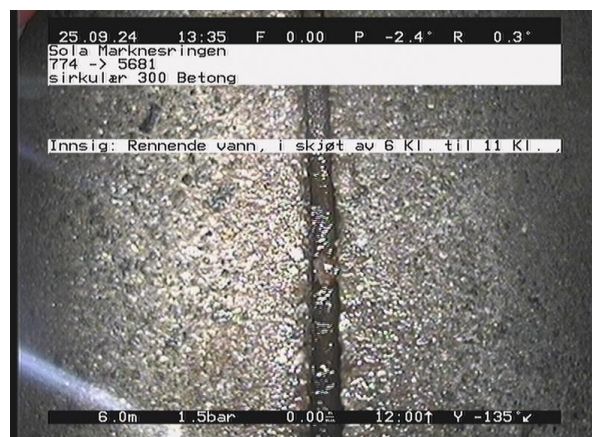
Marknesringen_774_14434.jpg, 00:01:57, 6.00m
Innsig: Rennende vann, i skjøt av 6 Kl. til 11 Kl. ,

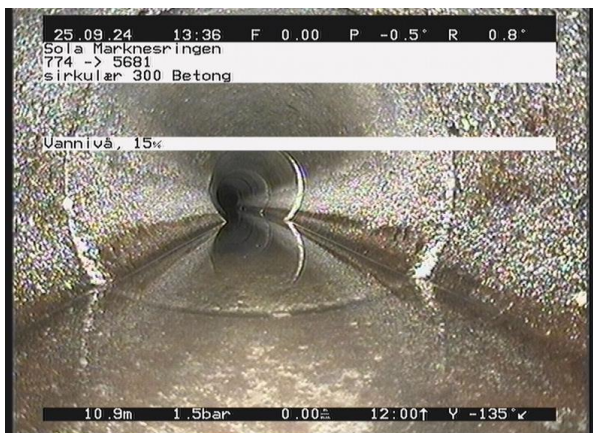
Marknesringen_774_22749.jpg, 00:02:54, 10.95m
Vannivå, 15%

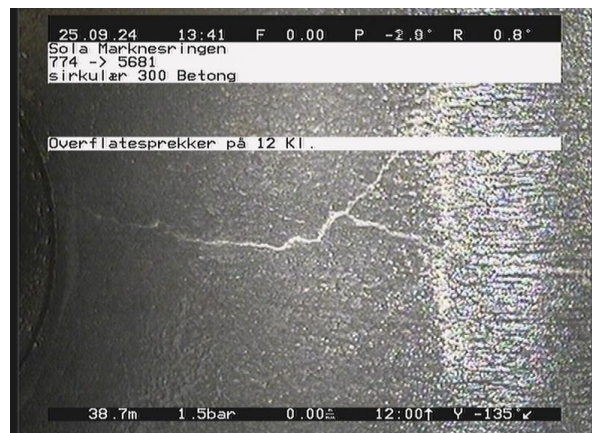
Marknesringen_774_22737.jpg, 00:07:25, 38.72m
Overflatesprekker på 12 Kl.

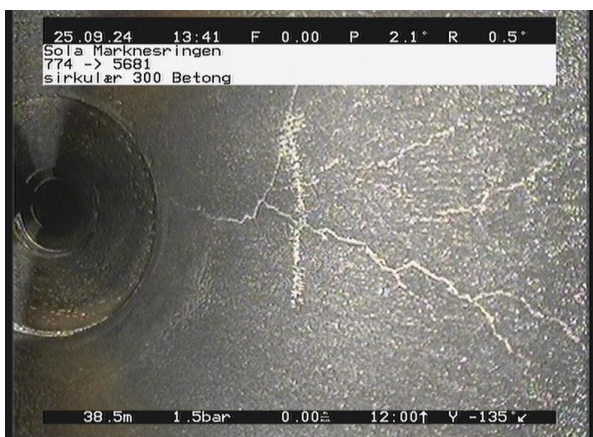
Marknesringen_774_13057.jpg, 00:07:25, 38.72m
Overflatesprekker på 12 Kl.

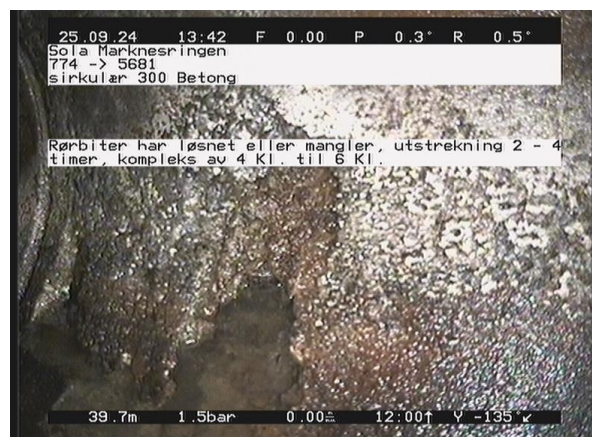
Marknesringen_774_28030.jpg, 00:07:53, 39.74m
Rørbitar har løsnet eller mangler, utstrekning 2 - 4 timer, kompleks av 4 Kl. til 6 Kl.
