SPESIALINSPEKSJON JUDABERG KAI

Oppdragsgiver	Stavanger kommune	Prosjektnummer	2314566
Prosjektansvarlig hos oppdragsgiver	Kjell Ove Hebnes	Prosjektansvarlig hos HRP	Kristian F. Heen
Dato	20.12.24	Saksbehandler HRP	Kristian F. Heen
Utarbeidet av	Kristian F. Heen	Versjonsnummer	Rev. 0
Kopi til	Jorunn O Brembo Tryve Petter Nilsen	Kontrollert av	Frank Abedissen

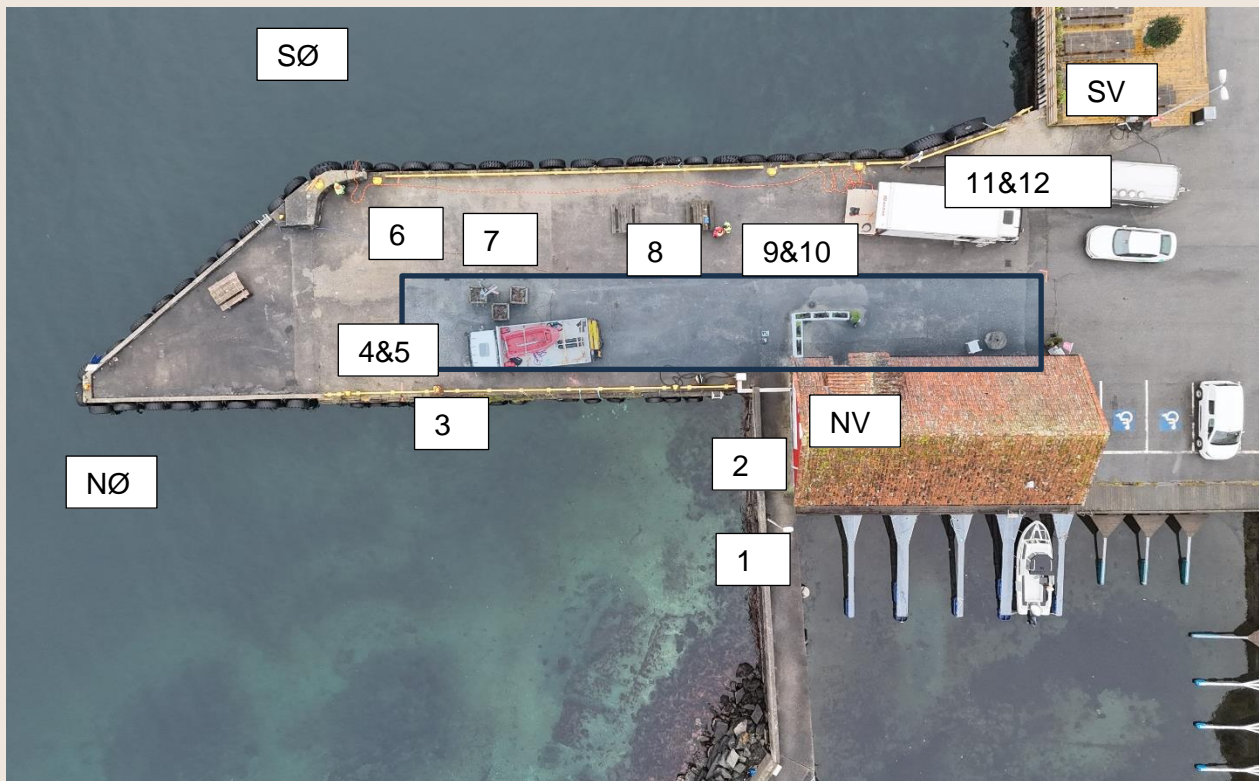
Figur 3: Oversikt over observasjoner

Observasjoner på blokkmurt kai – ligger under betongdekke

1. Blokkmur, ytterste steiner forskjøvet 10cm utover, presset ut ca 40cm i 2m brede. Mangler også en liten stein, 50cm bredde 70cm dybde. Generelt ingen undervasking av mur.

2. Pos: 3m fra hjørnet, blokkmur, stein sklidd litt ut, åpning 20cm dybde 50cm.
3. Betongmadrass / formsydd forskaling i presenning fylt med betong har blitt brukt til å forsterke hjørnet, begge sider, både nordover og østover, bredde ca 3m.

4. Stein i blokkmur er forskjøvet 25cm ut av muren. I tillegg er det observert åpning i blokkmur, dybde 80cm 1,4m bredde, lokasjon rad 4 i blokkmur fra topp.

5. Setningsskade, mellom øverste og nest øverste stein høyde ca 10cm, bredde 1,4m.
6. Betongmadrass forsterket hjørne, begge side av hjørnet, både sydover og østover, bredde ca 3m.

7. Mangler en stein i blokkmur, 1m bredde, Høyde 30cm, dybde 70cm.
8. Betongmadrass 3m høyde, stort hulrom bak kaien, ligger ikke langs vegg.
9. Blokkmur holdes tilbake av jernbaneskinner og har forskjøvet seg utover. Totalt 16 skinner, på lengde ca 10m. Togskinnene er presset litt ut på midten, men fremdeles en god del godstykkelse igjen.

10. Stablet mindre stein, noen hulrom, reparert med sekker/pølse med betong mellom blokkmur og dekke / drager.
11. Rester etter en gammel trekai i fergebås

12. Fergebås generell god tilstand, blokkmur, betongvegger og søyler står på fjell.

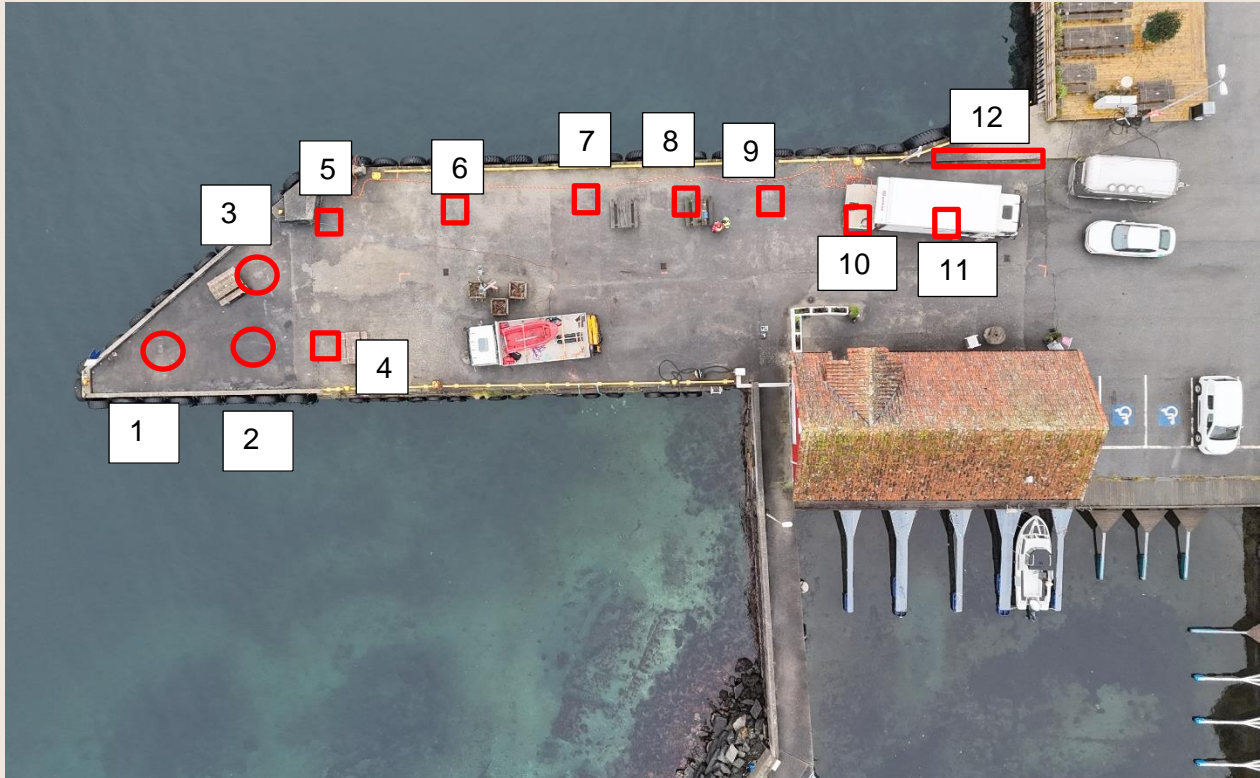
Figur 4: Oversikt og nummerering av søyler og vegg

1. Stålforskalt søyle i god stand, Ståltykkelsen er målt og ligger på ca 10mm, Bunn ligger på kote -8,4m. Noe punktkorrosjon gjennom søylen med diameter ca 2cm. Mulig bakteriekorrosjon (MIC).

- a. Ståltykkelser topp: 10,2mm-10,1mm-10,2mm
 - b. Ståltykkelser bunn: 9,4mm-8,5mm-8,8mm
2. Stålforskalt søyle i god stand, ståltykkelse ca 10mm, Bunn på -6,5m Ingen undergraving og sandbunn/steinfylling rundt søylen.

- a. Ståltykkelse topp 11,1mm - 11,3mm - 9,1mm
 - b. Ståltykkelse bunn 9,9mm – 10,8mm – 11,1mm
3. Stålforskalt søyle i god stand, ståltykkelse ca 10mm, Bunn på -8,0m Ingen undergraving og sandbunn/steinfylling rundt søylen.

- a. Ståltykkelse topp 10,8mm - 11,1mm - 11,0mm
 - b. Ståltykkelse bunn 10,6mm – 9,9mm – 9,9mm
4. Betongsøyle i god stand. 800mx800mm på kote -7,6m. Bunn på kote -5,3m ikke undergravd.

5. Betongsøyle i god stand. Dimensjon 700mm x 700mm i skalvpesonen, 800mx800mm på kote -0,6m. Bunn på kote -7,6m ikke undergravd.

6. Betongsøyle, mindre erosjon i skvalpesonen. Hull i hjørne på kote -0,3m. Hullet har størrelse 15cm bredde, 15cm dypt, 5cm høyt. Kotehøyde bunn -7,0m. Akse 4 fra tidligere rapport.
7. Betongsøyle, dimensjon 800mmx800mm. Skade på kote -1,3m. høyde 30cm i hjørne, 40cm bredde, dybde 20cm. Armering rustet vekk. Kotehøyde bunn -6,3m. Akse 3 fra tidligere rapport.
8. Betongsøyle, dimensjon 800mmx800mm. Mindre skade i hjørne i skalvpesone. Bunn ligger på kote -5,0m. Akse 2 fra tidligere rapport.
9. Betongsøyle, dimensjon 800mmx800mm, synlig fundament 1,4m bredde x 1,3m bredde x 0,9m høyde. Søyle starter på kote -3,7m. Akse 1 fra tidligere rapport.
10. Betongsøyle, dimensjon 800mmx800mm. Til størrelse 550mmx600mm. Står på fjell på Kote -2,8m.
11. Betongsøyle, dimensjon 800mmx800mm. Står på fjell på Kote -2.2m.
12. Vegg. Tykkelse 60cm, bredde 8,6m Kote -2,7m på bunn utside, -3,3m indre hjørne.

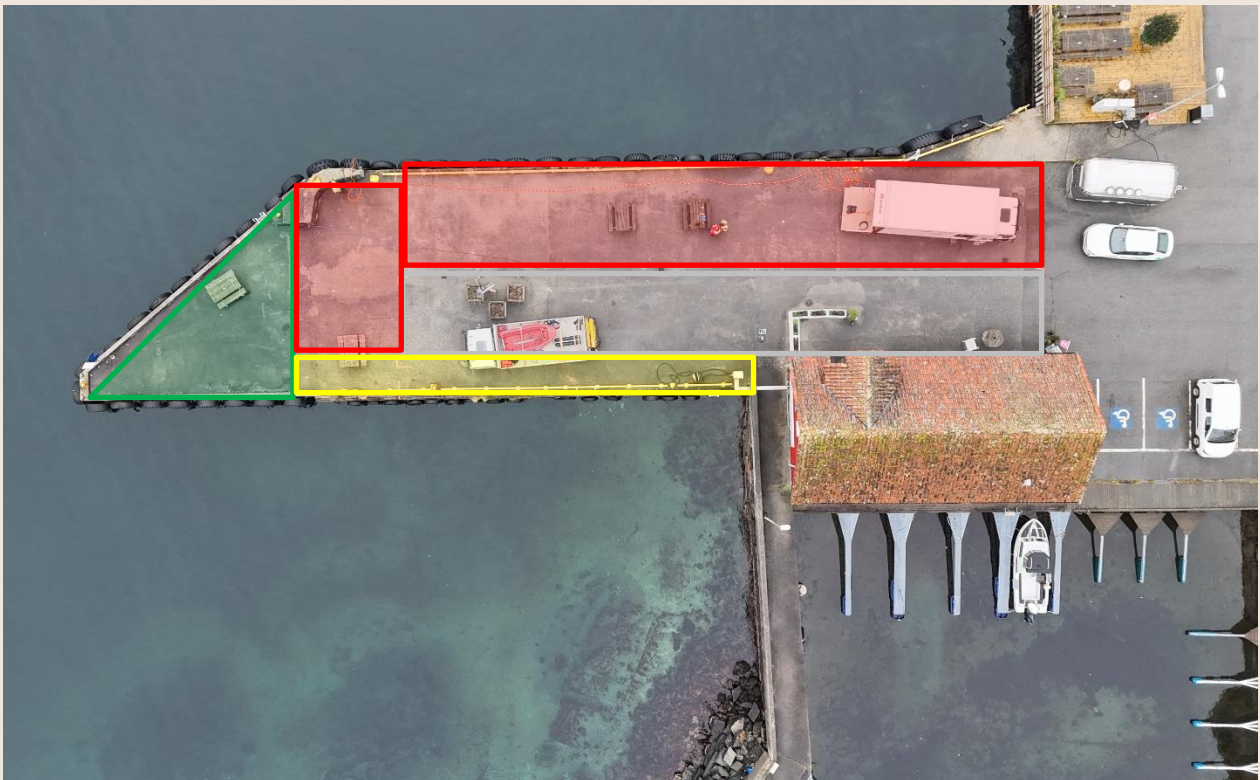
Figur 5: Oversikt over tilstand dekke. Rød tilstand, underkant armering er rustet vekk. Grønt – god tilstand. Grå – Ukjent tilstand hviler mest sannsynlig på gammel steinkai, ikke inspisert i underkant. Gul tilstand, mye korrosjon i underkantarmering.

Underkantarmeringen er rustet vekk på mesteparten av kaien, eller mangler heft med betongen på grunn av utsprenngning og bompartier. Der armeringen ikke er rustet vekk er tverrsnittet vesentlig redusert. Det er gitt flere bilder bakerst i rapporten, vedlegg 1.

Det anbefales å stenge kaien, på bakgrunn av observasjonene som vist på Figur 5. Deler av utkraget dekke gitt i gult har noe bedre tilstandsgrad, og overkantarmeringen vil være den viktigste her. Grønt område har god tilstand, grått område er ikke inspisert i underkant men det antas at dekket hviler på gammel stenkai.

Kostnadsoverslaget tar utgangspunkt i Figur 5. Rødt, gult og grått område rives og det støpes nytt dekke. Grønt område trengs det ikke å gjøre noe med og kan beholdes som i dag. Søylene er i god stand og det er mulig å spare noe på gjenbruke søylene. Men kaien vil da mest sannsynlig ikke samme levetid som hvis man også fornyer søylene, i tillegg vil det komme kostnader på tilpasning av søyler. Kostnadsoverslaget tar utgangspunkt i å gjenetablere eksisterende kai. Det finnes selvsagt andre metoder når man først skal bygge ny kai. Man kan bygge kaien større eller mindre, eller man kan bygge en trekai om man ønsker et mer maritimt preg. Kostnadsoverslaget bygger på erfaringstall og norsk prisbok.

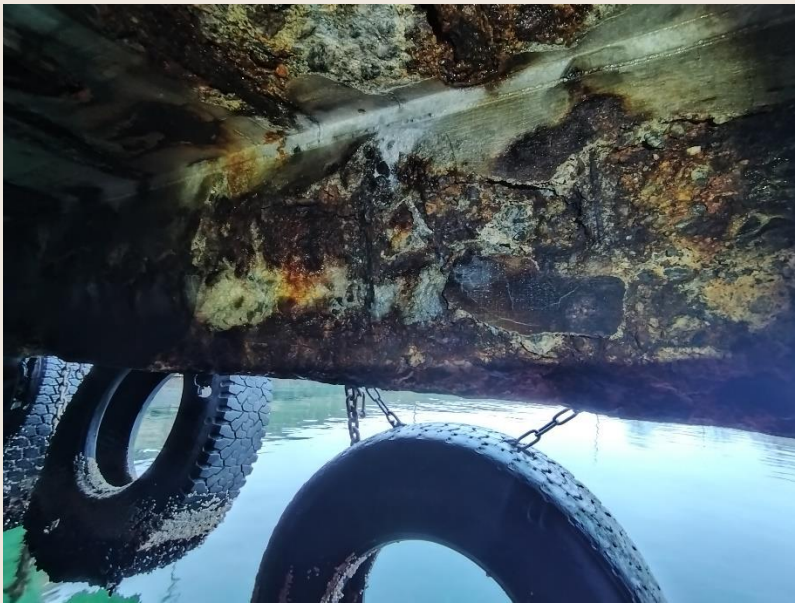
Figur 6: Tilstand Fenderskjørt

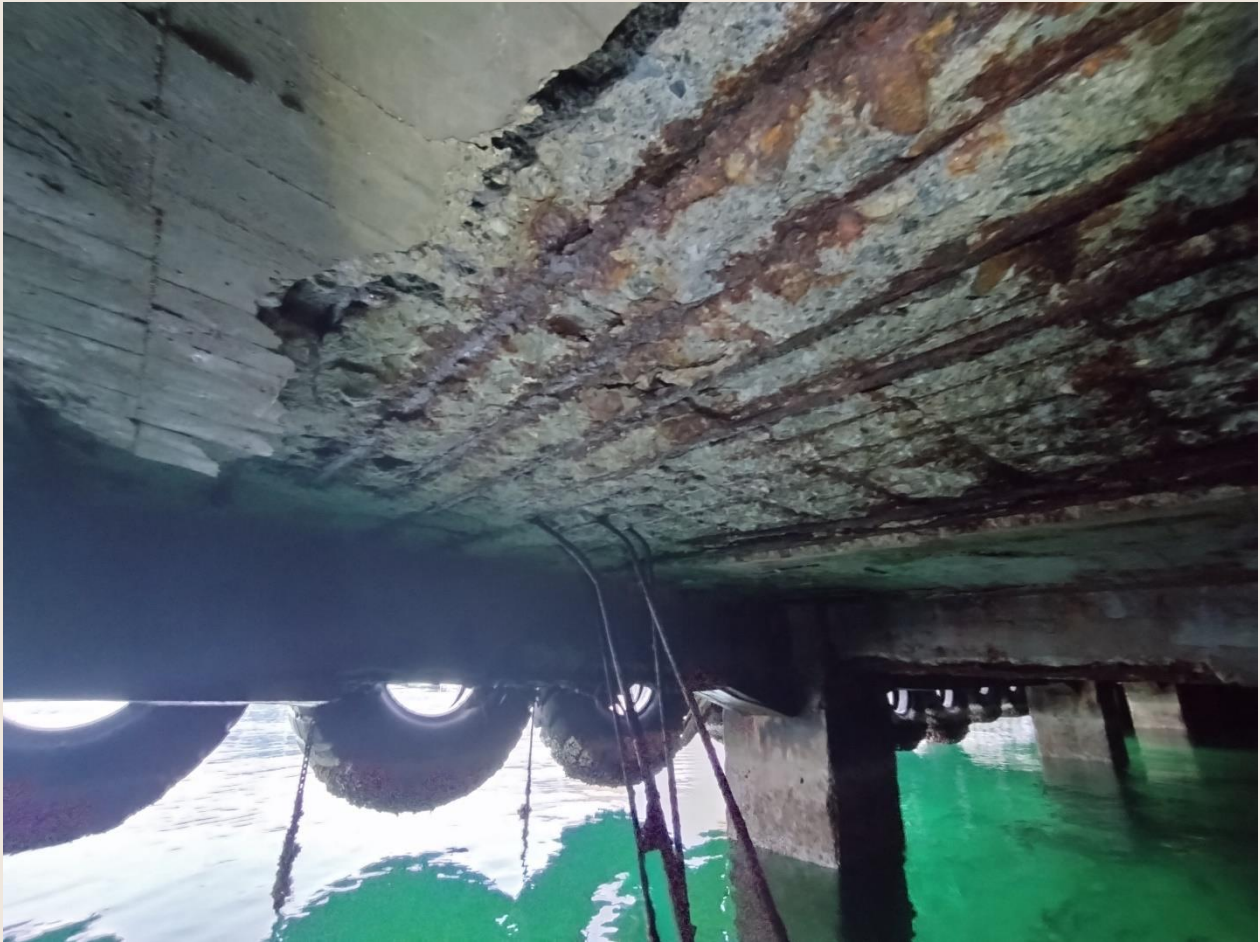
Figur 7: tilstand underkantarmoring – rustet over eller svært vesentlig tverrsnittreduksjon.

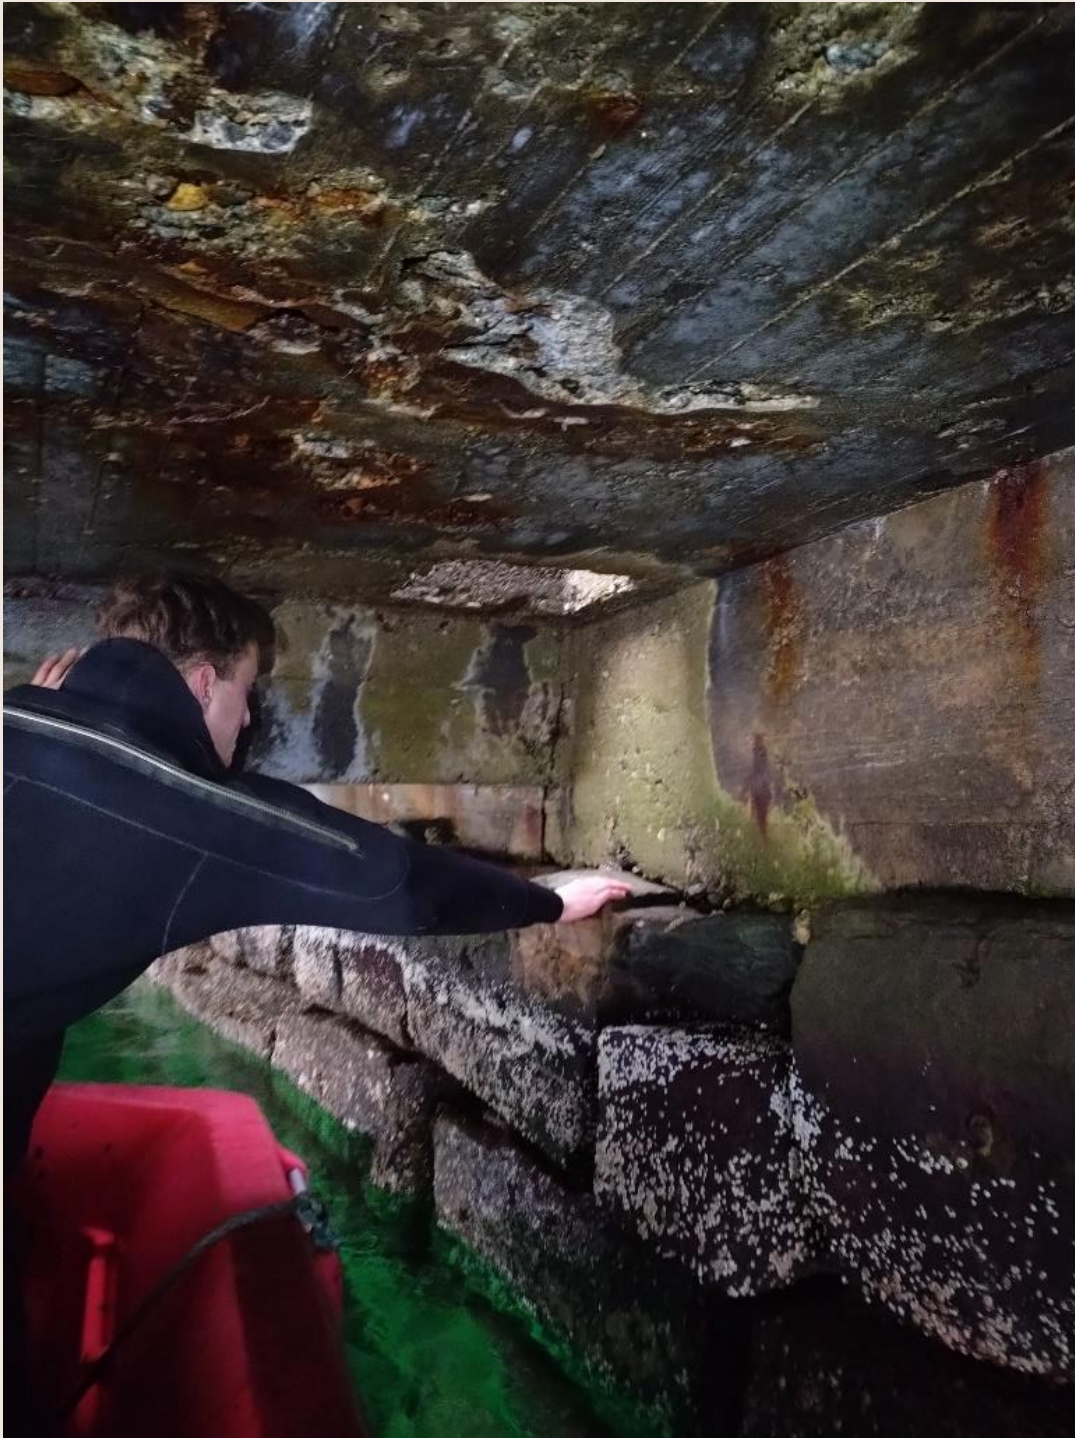
Figur 8: tilstand mot gammel steinkai. Bom i dekket, men bjelke mot steinkai har ikke like omfattende skader (god tilstand på bjelken i bildet).

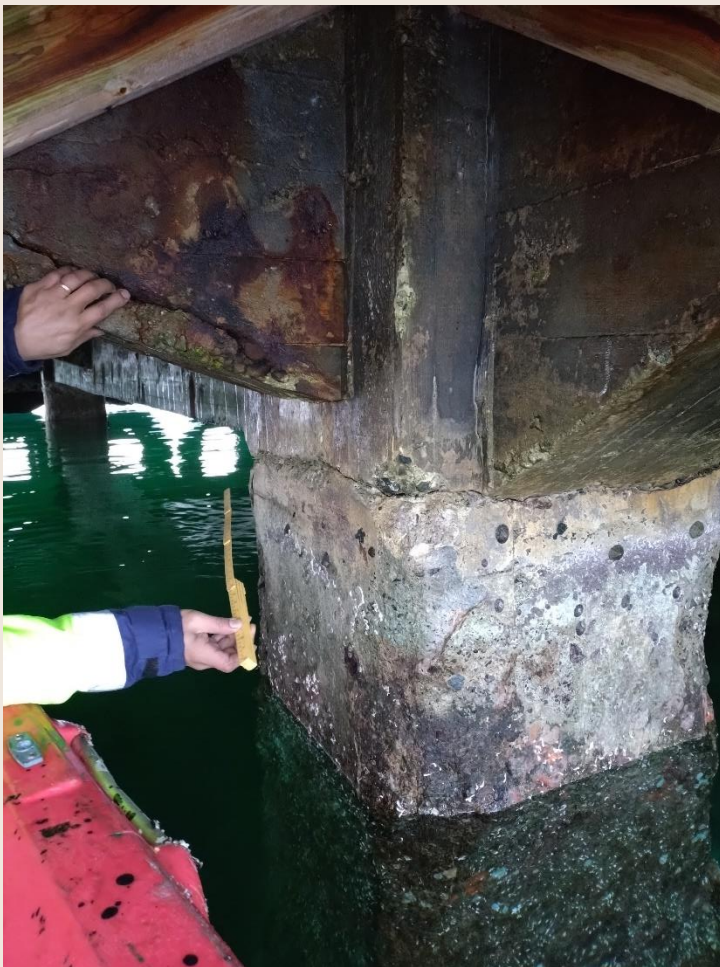
Figur 10: Typisk tilstand betongsøyle

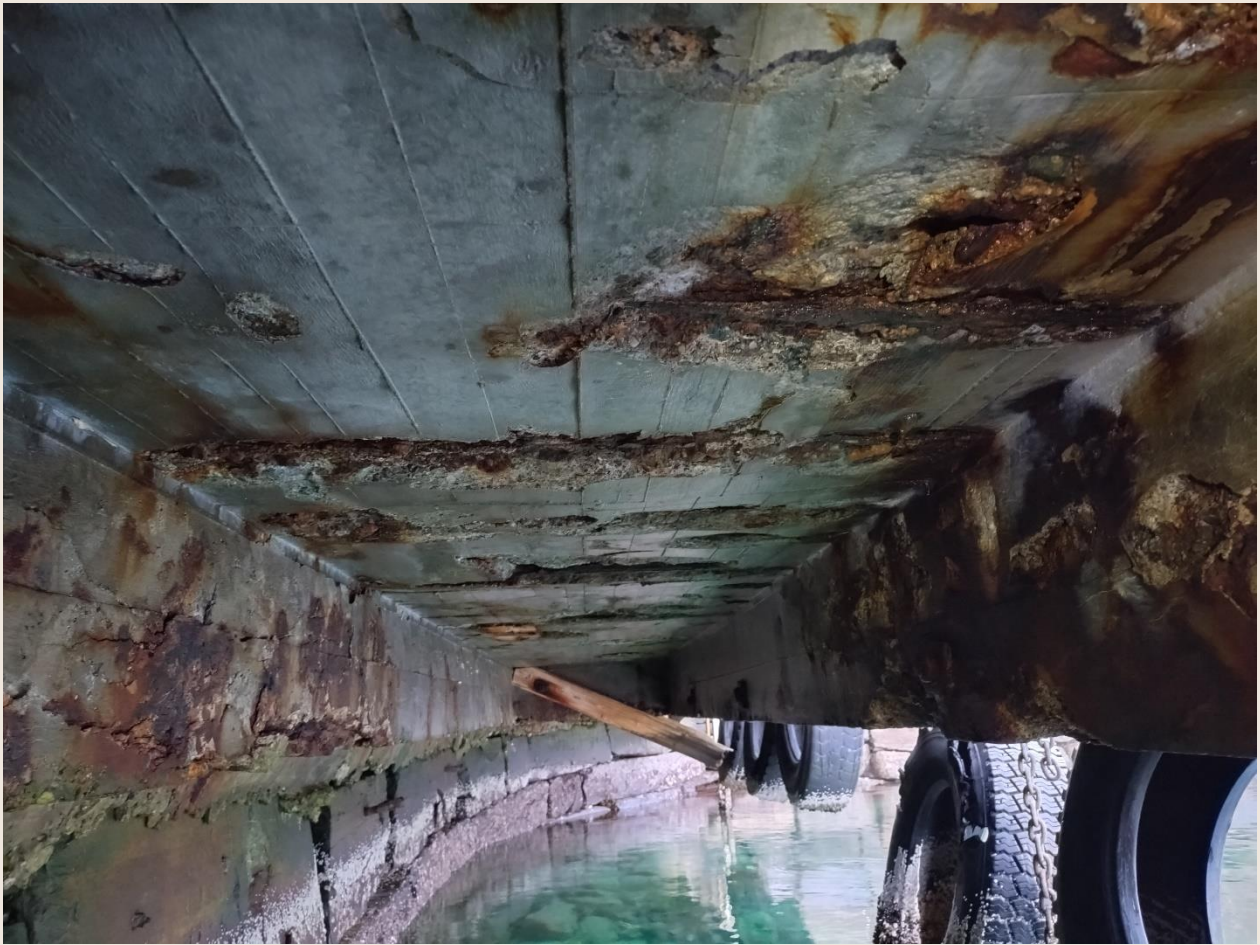
Figur 10: Typisk tilstand nordside, utkraget 160cm.
