SANERINGSPLAN AVLØP 2026 - 2032

NORDREISA KOMMUNE

Oppdragsgiver	Nordreisa Kommune	Prosjektnummer	
Prosjektansvarlig hos oppdragsgiver		Prosjektansvarlig hos HRP	Magnus Færøy
Dato	29.10.2025	Saksbehandler HRP	Rune Morka
Utarbeidet av	Rune Morka	Versjonsnummer	
Kopi til		Kontrollert av	Magnus Færøy

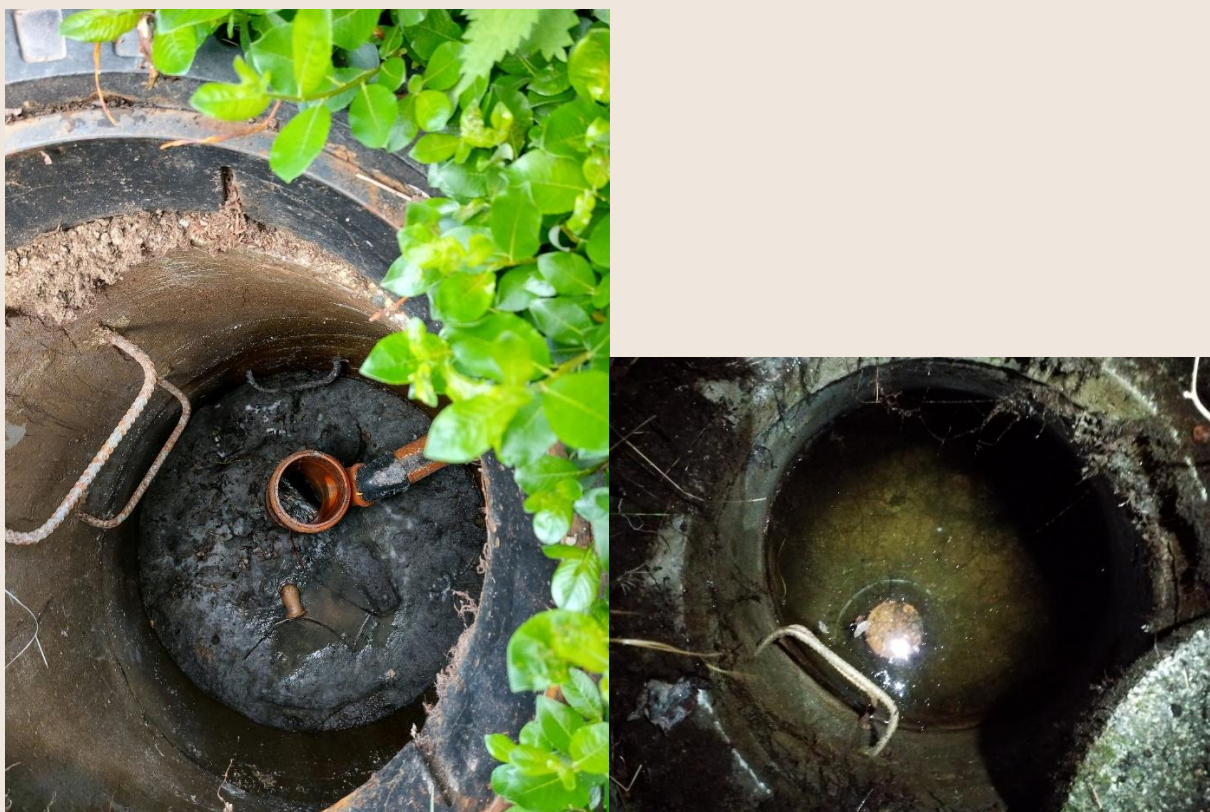
Driftsavdelingen i kommunen har de senere årene erfart at det er flere dårlige kummer langs strekket i Figur 9 som bør utbedres, og kommunen har et internt notat med en egen liste på disse kummene. Dette er med andre ord et kjent problemområde. Strekket er ca. 800 meter.

På strekningen viser det i rørinspeksjonene delfylte rør som tyder på svanker/motfall og det samstemmer med kommunens innmålinger i kummene.

Figur 8 Utdrag av kummer som bør forlenge stigerør for en tettere løsning på Blomstreng

Iht. kommunens innmålinger i vedlegg 2 bør det vurderes oppgraving på strekning med motfall for å få fall på spillvannsledningen hele veien. Det bør vurderes om det kan utføres en blanding av tradisjonell graving for å utjevne fallet og evt. strømperenovering på deler med godt nok fall.

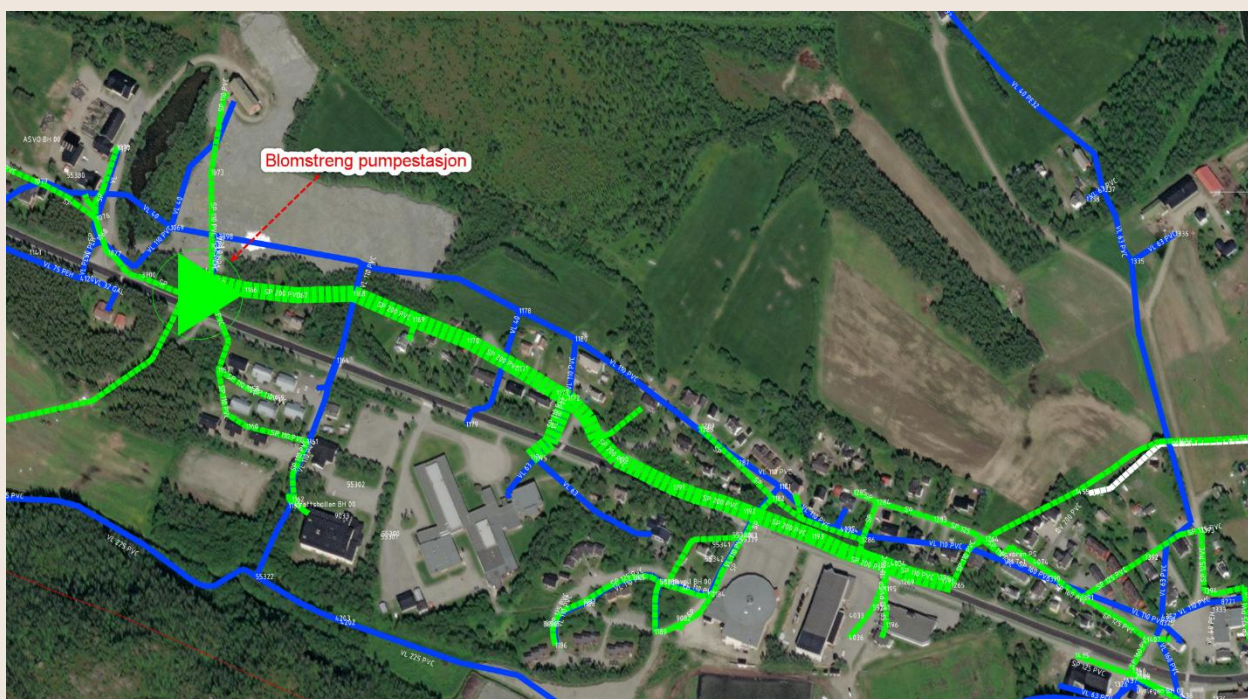
Figur 9 Sanering ved Blomstreng. Tykk grønn linje markerer ledningsstrek som det anbefales å utbedre.

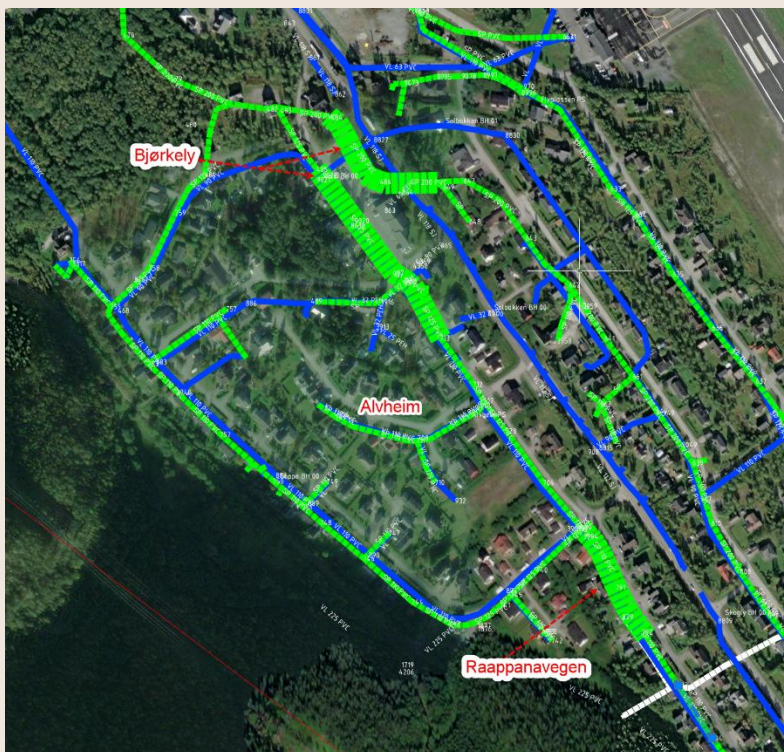
«Generelt forekommer det stor vannføring nedstrøms av Bjørkelund/Alvheim trolig som følge av innslag av grunnvann. Hvor dette eksakt stammer fra må kartlegges nærmere», utdrag ifra Hovedplanen for vann og avløp 2024 – 2031.

Figur 10 Bjørkely og Raappanavegen. Tykk grønn linje markerer ledningsstrekk som det anbefales å utbedre

Det foreslås her strømperenovering av ca. 300m spillvannsledning fordelt på to delstrekk, som vist i Figur 10. Før endelig valg av metode må derimot eksisterende kummer måles inn, og nødvendige nedmålinger utføres for å sikre at strømperenovering er et egnet og teknisk gjennomførbart alternativ. Det anbefales også å gjennomføre kamerainspeksjon av hele strekket for å dokumentere tilstand, avdekke eventuelle skader og svanker, dimensjonsavvik eller andre hindringer for å verifisere at strømperenovering kan utføres uten omfattende forarbeider. Resultatene fra oppmåling og inspeksjon vil danne grunnlag for endelig beslutning om metodevalg og videre prosjektering.

Strekket har få stikkledninger og egner seg derfor godt til no-dig metodikk så lenge det ikke finnes avvik under den foreslåtte tilstandsvurderingen over.

For dette tiltaket anbefales det graving, da dette muliggjør synergi ved samtidig etablering av overvannsledning i samme grøft. Tiltaket omfatter utskifting av eksisterende vann- og avløpsledninger, hvor omfang og detaljer må avklares nærmere i detaljprosjekteringen. Graving gir fleksibilitet til å dimensjonere og tilpasse løsningen etter faktiske behov, inkludert materialvalg, traseføring og tilkoblingspunkter. I forbindelse med arbeidet bør det vurderes å etablere nytt overvannsrør parallelt, med videreføring til eksisterende overvannsledning nedstrøms. En slik samordning vil bidra til en helhetlig VA-løsning, redusere belastningen på spillvannsnettet og gi økt driftssikkerhet for hele systemet.

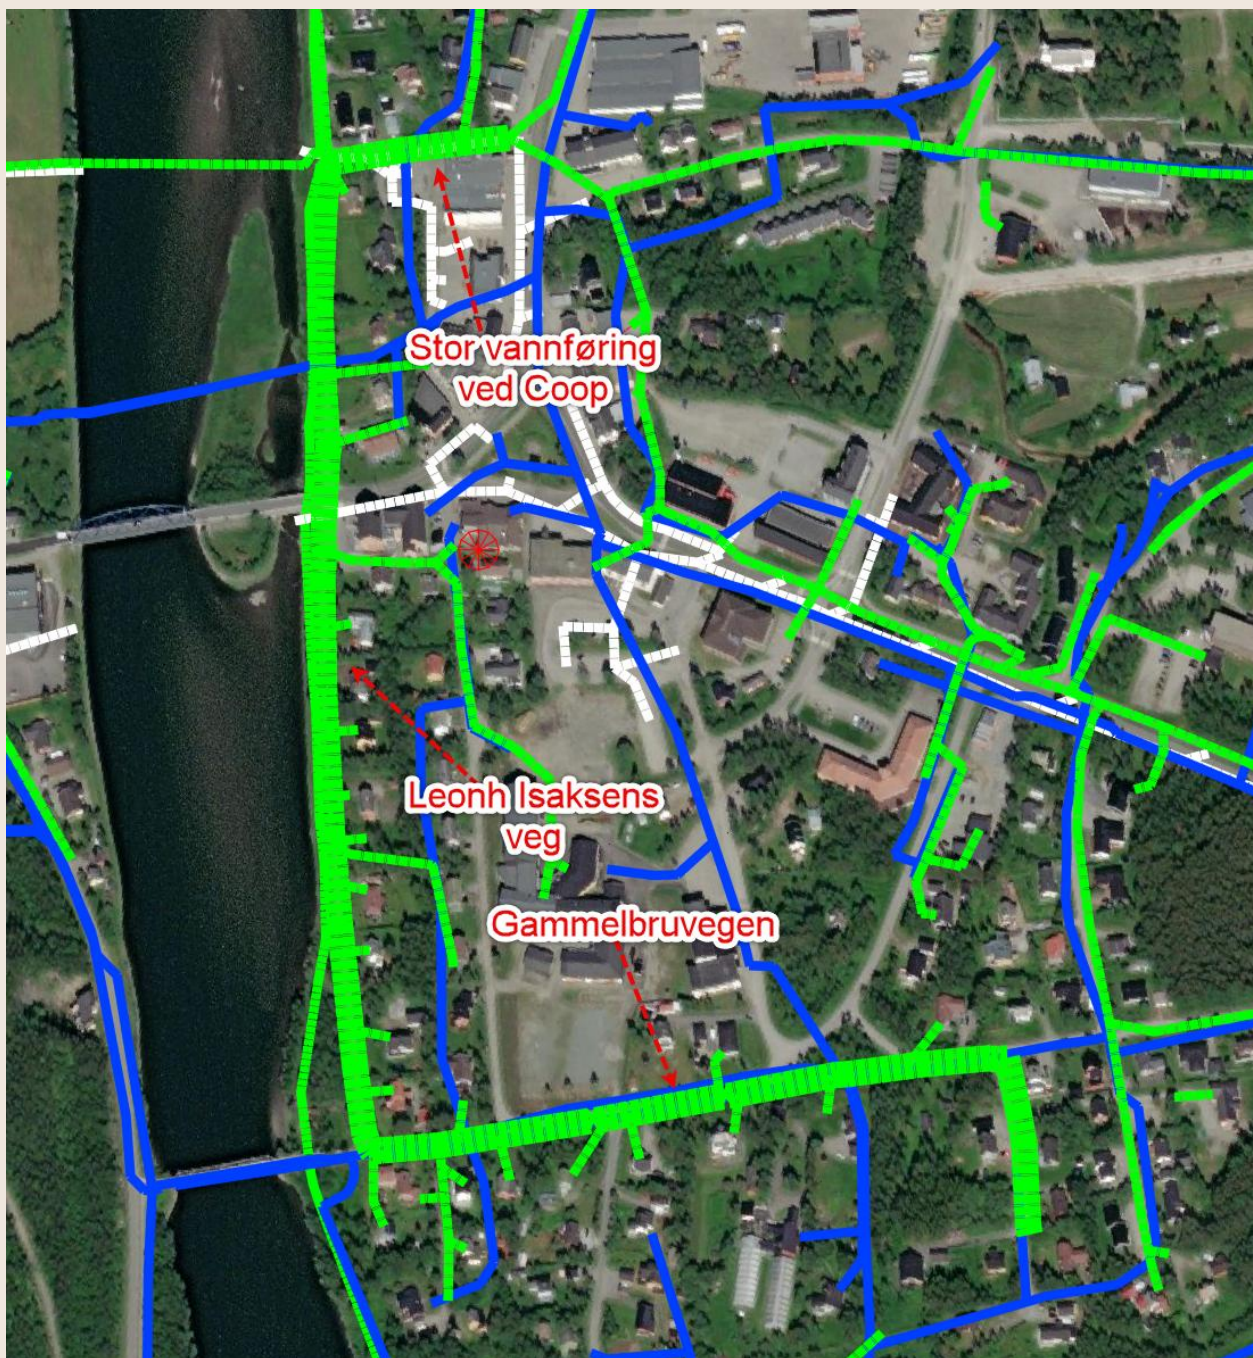
Figur 14 Leonh Isaksens veg og Gammelbruvegen. Nordkjosen sone 1

«Sone 1 var sonen med størst påvirkning av uværet i nedbørsperioden. Sammenligner vi perioden med tørrvær og nedbør ser vi at det ble en stor økning i vannmengde, som tyder på at det er mye overflatevann som renner inn her. Nattverdiene er generelt lave i denne perioden, men vi ser at utover våren når smeltingen starter og vannet i elven samt grunnvannstanden stiger, så blir vannmengdene mer påvirket av grunnvannsinnelekking med en topp i midten av mai.» Utdrag ifra MIVAS rapport 2023, «Fremmedvannsleting på avløpsnett Nordreisa», TROVA AS

I sone 1, er det disse to gatene som er tilkoblet mange hus og hovedåren i sonen. Strekningen er kamerakjørt med varierende vannmengder i røret som tyder på svanker og dårlig fall i området. For å finne ut av hvor fremmedvannet i denne sonen kommer ifra, bør det settes ut en måler imellom Leonh Isaksens veg / Gammelbruvegen eller ved fysisk inspeksjon av kummer i nedbørsperiode ift. Tørrværsperiode. For å sjekke fallet bør kummene måles inn. Kummene bør fysisk inspiseres i nedbørsperioder for å se om det lekker inn via disse, og lages ett systematisk system der det logges med bilde og evt. problemer og tiltak.

I hovedplanene for vann og avløp 2024-2031, står det at det er stor vannføring ved Coop Pirx, og tyder på betydelig innlekk av overvann. Noe som bør sjekkes ut nærmere.

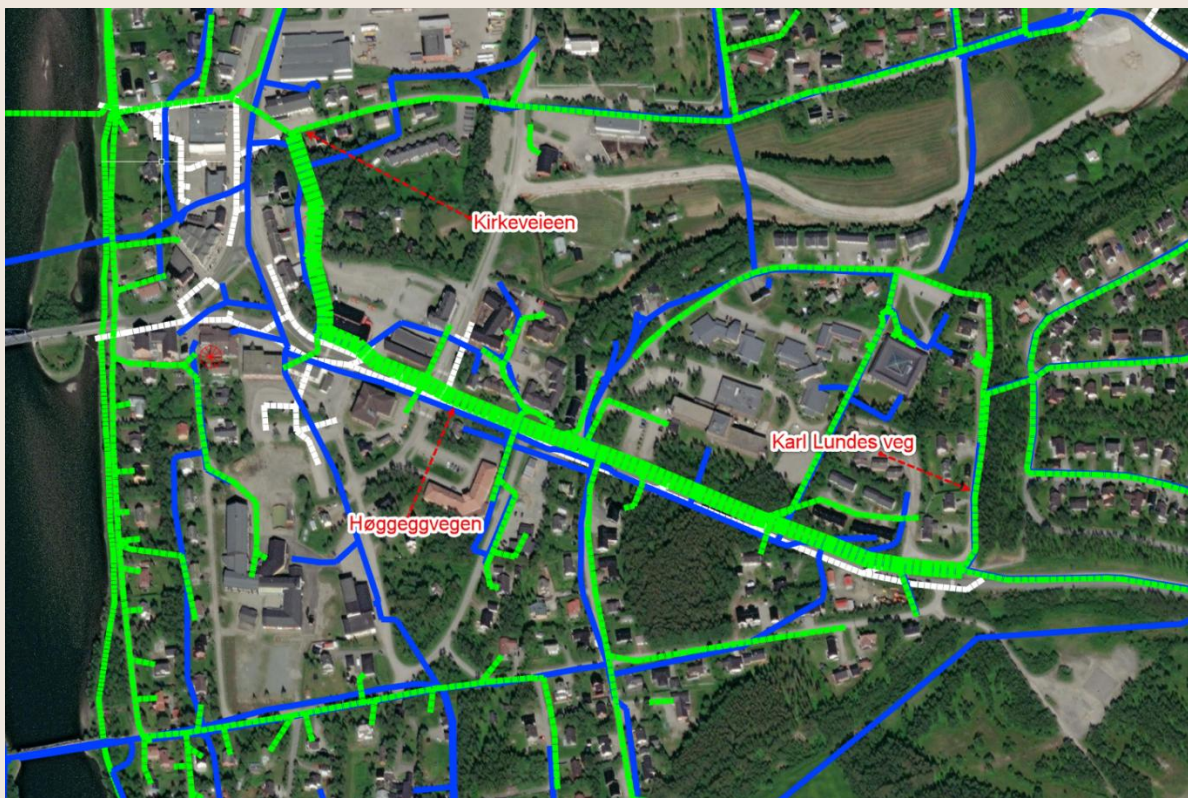
Figur 15 Høggeggvegen – Kirkevegen

Det er registrert betydelig innlekk i denne sonen, basert på tilbakemeldinger fra driftspersonell. For å utbedre dette anbefales det å utrede strøperenovering av spillvannsledningen, under forutsetning av at eksisterende ledningsfall er tilstrekkelig. I den videre prosjekteringen må det derfor gjennomføres nødvendige vurderinger av fallforhold, samtidig som alle kummer må måles inn. Dette vil danne grunnlag for en detaljert løsning som avklarer om strøperenovering er teknisk gjennomførbart, eller om tradisjonell graving bør velges som metode.

Basert på kommunens innmålinger, jf. vedlegg 2, er det registrert varierende fall langs strekningen. Enkelte partier har motfall, og det bør vurderes oppgraving for å forbedre fallforholdene. For hele strekningen anbefales det å vurdere en kombinasjon av strøperenovering og oppgraving

I tillegg bør kommunen vurdere behovet for utskifting av den parallelle vannledningen, da dette vil ha betydning for valg av metodikk og samordning av tiltak. Det bør også utredes om det er mest hensiktsmessig å etablere en gravetrase for samtidig utskifting av både vann- og spillvannsledning mellom Kirkeveien og Høgeggvegen, mens resterende strekning langs Høgeggvegen rehabiliteres ved hjelp av strøperenovering.

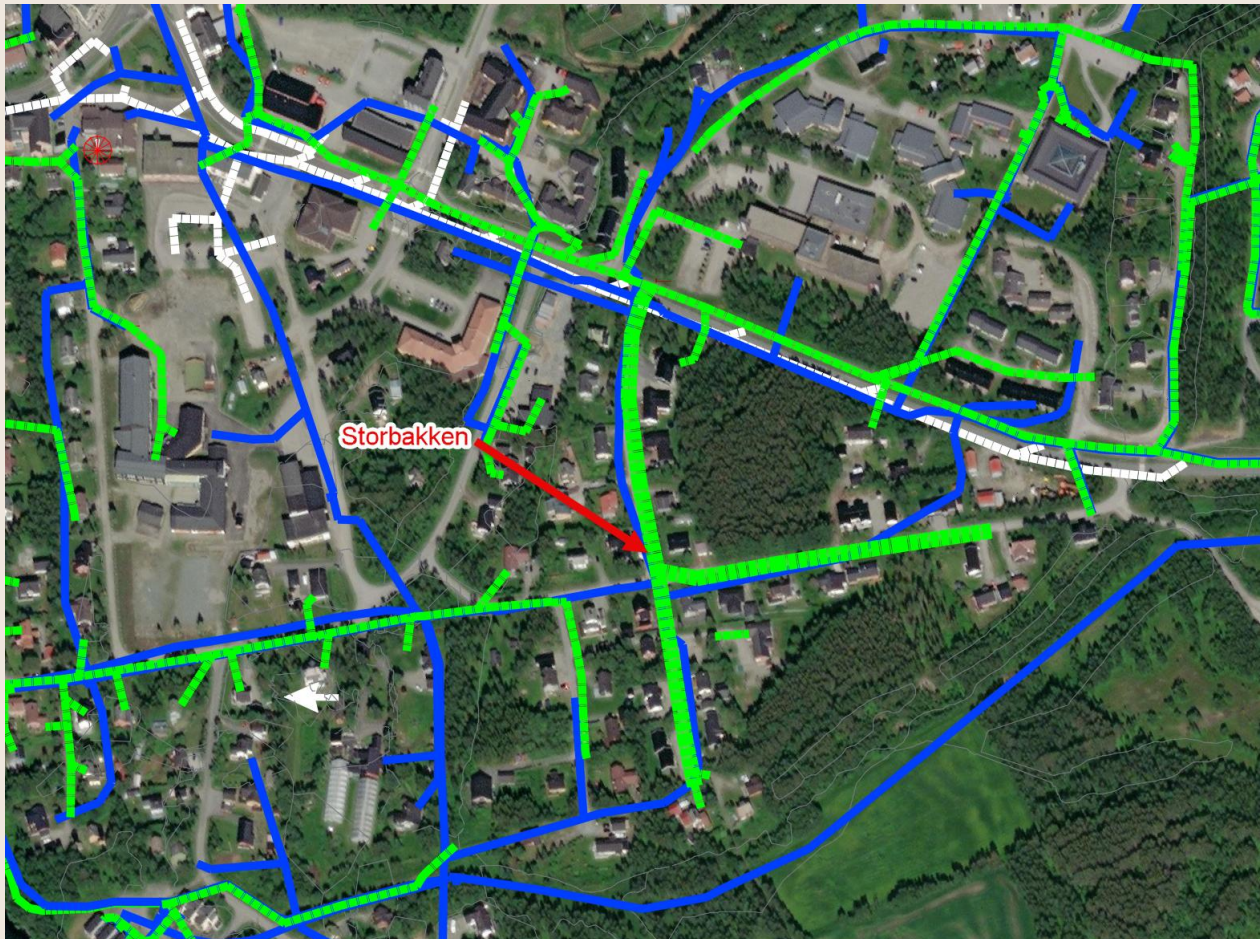
Figur 16 Storbakken

Nedre del av Storbakken mot Høggeggvegen er kamerainspisert, og det er registrert enkelte svanker som kan tyde på varierende fall. For å få en fullstendig oversikt anbefales det å kamerainspisere hele strekningen samt inspisere kummer i nedbørsperioder.

Tilbakemeldinger fra driftspersonell peker på behov for tiltak i flere kummer, herunder forhøyning av stigerør samt utskifting av lokk og pakninger. Det bør derfor gjennomføres en systematisk kartlegging for å identifisere hvilke kummer som krever tiltak. Først bør imidlertid hele ledningsstrekket kartlegges med kamera for å avdekke eventuelle utette skjøter eller andre svakheter i spillvannsnettet. Det må på strekningen etableres en kum, siden driftspersonell ikke har klart å inspisere hele strekningen.

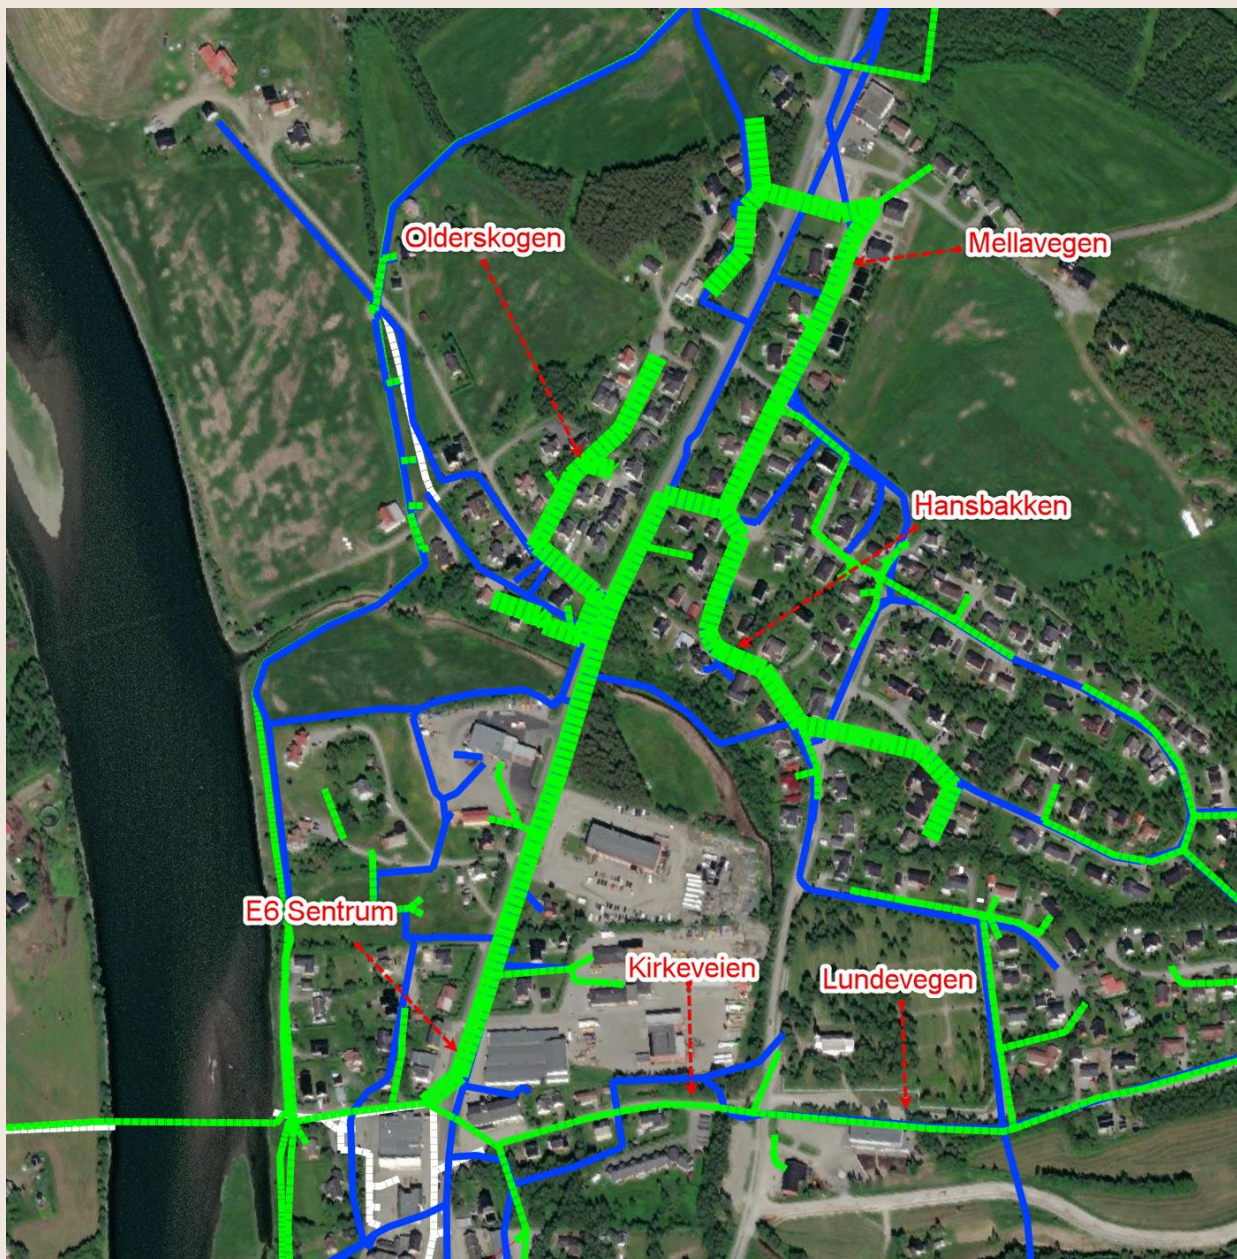
Figur 17 E6, Lundevegen, Olderskogen, Mellavegen og Hansbakken

Sone 3 fungerer derimot som et viktig knutepunkt, ettersom områdene i sone 2, 4 og 6 har avrenning hit. Dette understreker behovet for en grundig kontroll av strekningen. Spesielt Kirkeveien og Lundevegen er ikke inspisert tidligere, og bør undersøkes nærmere med kamerakjøring. I tillegg anbefales det å gjennomføre kontroll av kummer i disse områdene under nedbørsperioder, slik tidligere foreslått, for å identifisere mulige innlekkskilder.

E6 utgjør hovedstrekningen i sone 3. Det anbefales å gjennomføre kamerainspeksjon av denne strekningen for å avdekke eventuelle feil eller skader på ledningsstrekke og kummer, slik at nødvendige tiltak kan konkretiseres. Tilførselsområdene Olderskogen, Mellavegen og Hansbakken renner inn på ledningsstrekket langs E6. Ifølge MIVAS-rapporten er disse

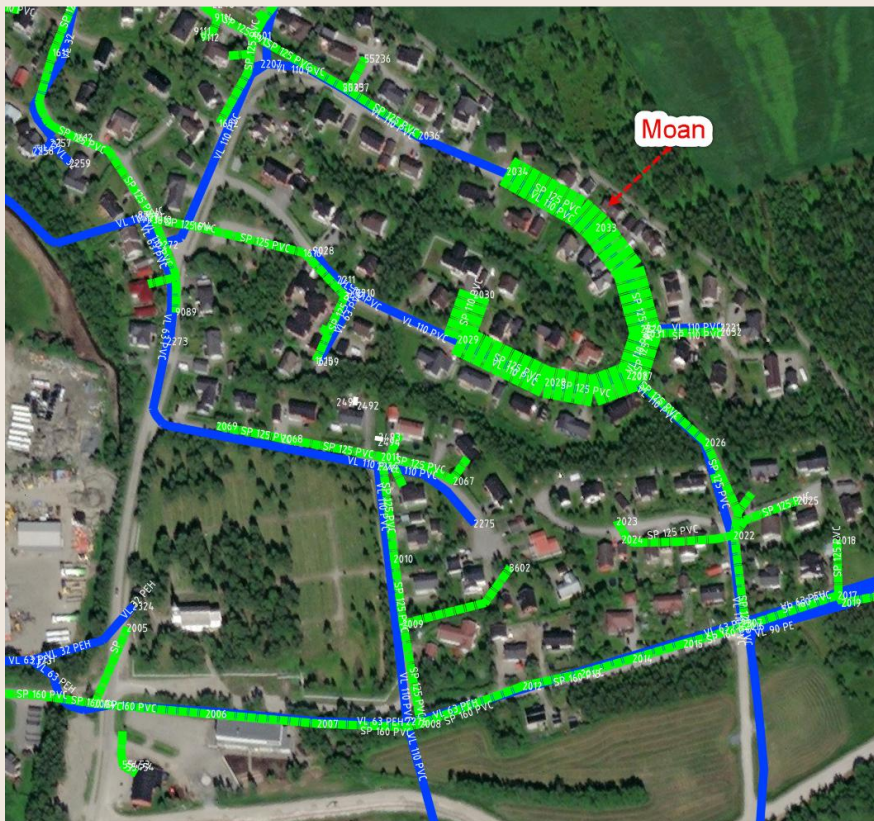
På Moan er det registrert problemer med dårlig fall og gjentatte tilstopninger på spillvannsnett. For å utbedre dette må det tilstrebes å etablere bedre fallforhold. Dette forutsetter innmålinger hele strekningen, samt en vurdering av hvor langt nedstrøms tiltakene må strekke seg for å oppnå ønsket fall. Dette må gjøres i form av et enkelt for- eller detaljprosjekt.

Figur 18 Moan – dårlig fall og tilstopninger på lednignsnettet

I forbindelse med tiltaket vil det være naturlig å samtidig skifte vannledningen i samme trase, for å sikre en helhetlig og fremtidsrettet løsning. Private stikkledninger bør også kontrolleres, og det bør gis pålegg der rørtilstanden viser lekkasjer eller andre mangler. Tiltaket anslås å omfatte ca. 350m gravetrase

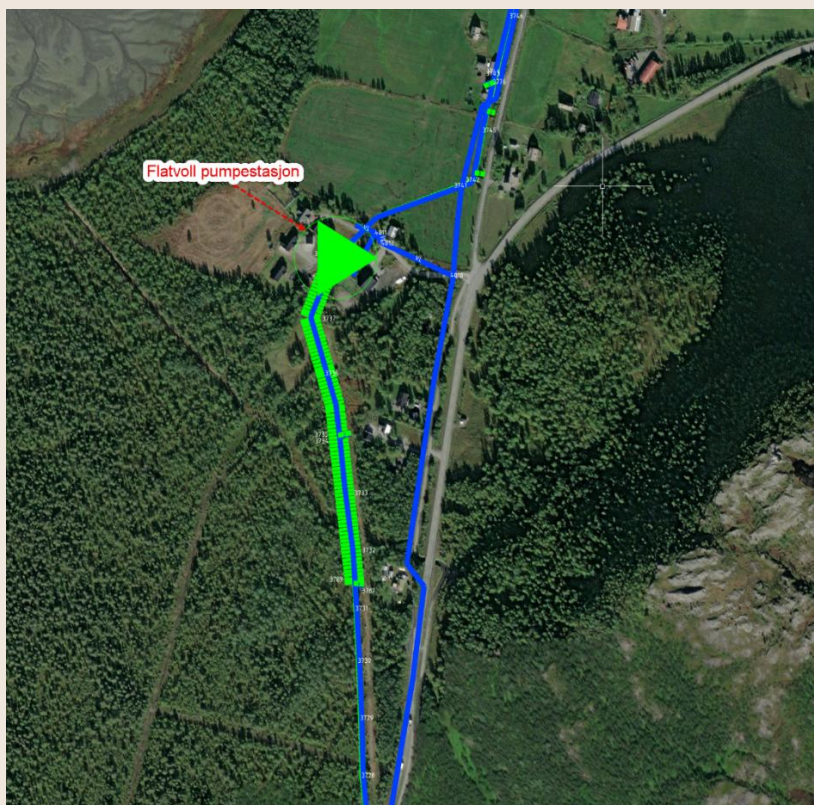
Det er 4-5 dårlige kummer på ledningen inn mot Flatvoll pumpestasjon, kommunens driftsavdeling har kartlagt dette, og de bør utbedres.

Figur 19 Flatvoll - utette kummer
