Prosjekt: Forprosjekt rehabilitering avløpsnett Gjelleråsen

Rapport

Rapport ID
D0241737-VA-RAP-01
Kunde
Nittedal kommune

Forprosjekt rehabilitering avløpsnett Gjelleråsen

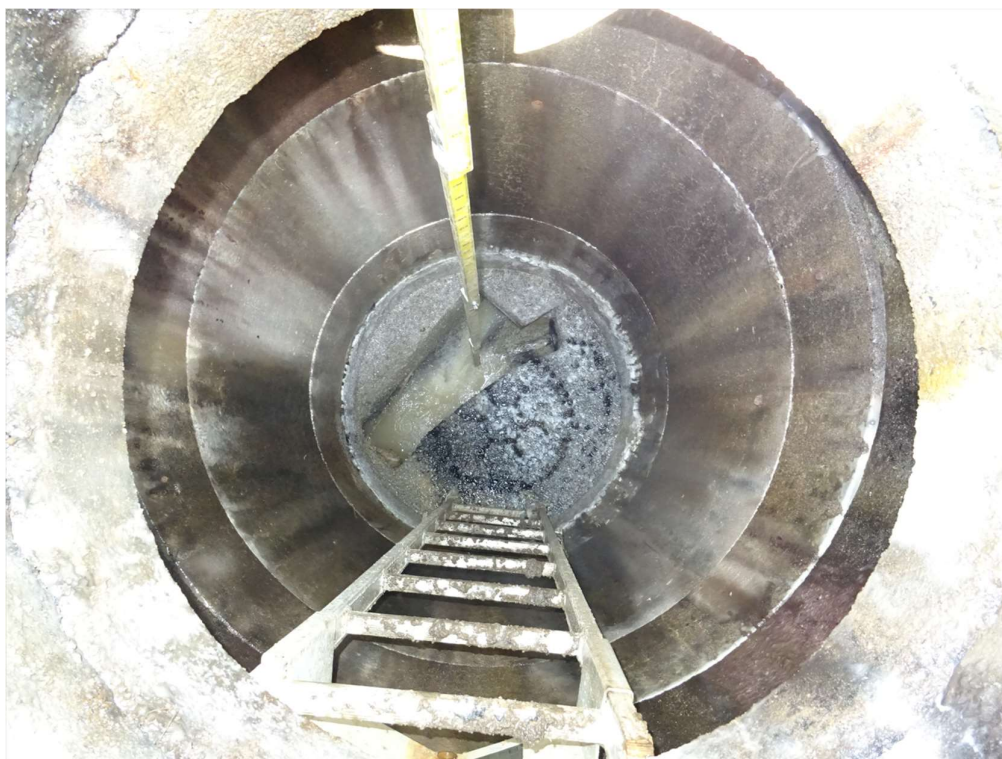
Kum K10/11-41 er mottakskum for pumpet avløp fra kommunal pumpestasjon og pumpet avløp fra Ringnes bryggeri. Bilde av kummen, tatt på befaring, er vist i Figur 3. Innløp til kummen er pumpeledningene Ø280 mm fra Ringnes bryggeri og pumpeledning Ø160 mm fra kommunal pumpestasjon, som føres til selvfallsledning med Ø250 mm. Ledningen ut av kummen er underdimensjonert og det er tydelige merker i kummen som viser at avløpsvannet stiger til og med nederste kumring. Oppstuvning ble også observert på befaring. Turbulens i vannføringen medfører at vannet virvler rundt mot veggene i kummen istedenfor å finne veien inn i røret. Turbulente strømningsforhold reduserer utløpskapasiteten betydelig.

Figur 3: Eksisterende mottakskum for pumpeledninger, 15.05.2024.

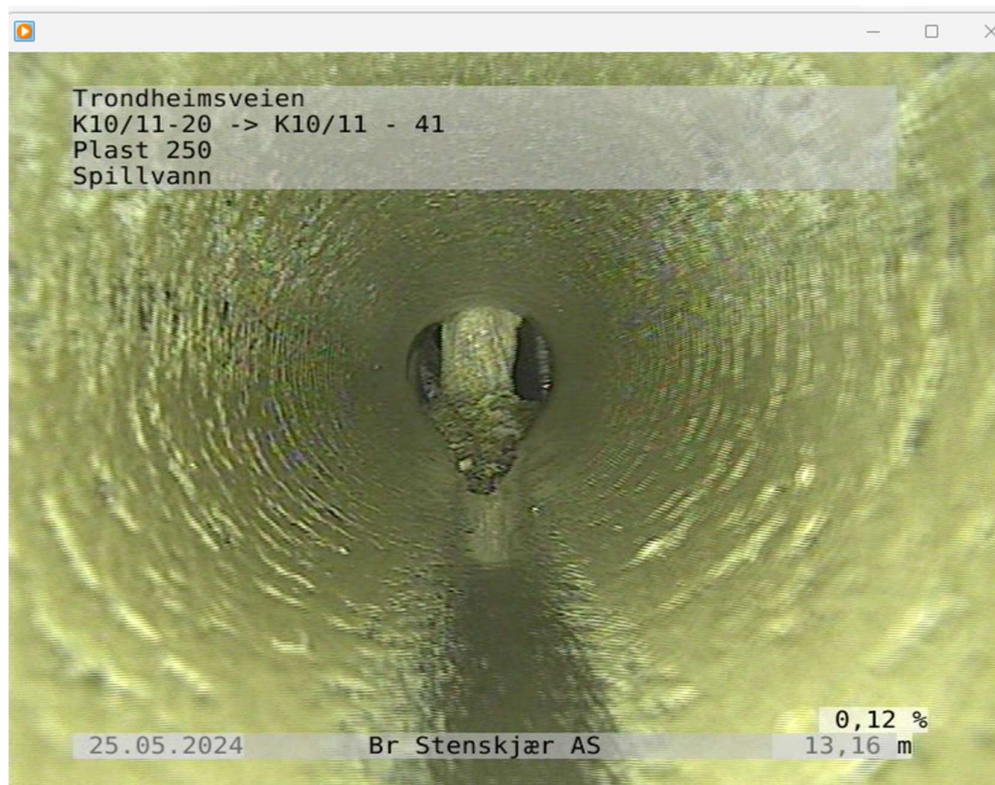
Figur 4: Bilde fra rørinspeksjon mot K10/11-41 motstrøms viser tykk biofilm i hele røret og store klumper med avleiring i innløpskummen for pumpeledningene

Rørinspeksjonen på ledningsstrekke K10/11-41- K10/11-15 viser avleiringer/ biofilm i ledningen. Vannkummene på strekket drenerer til spillvannsledningen. Det er tilbakeslag fra spillvannsledningen inn i vannkummene. Det var observert tilbakeslag av avløpsvann inn i vannkum K10/11-20 under befarig.

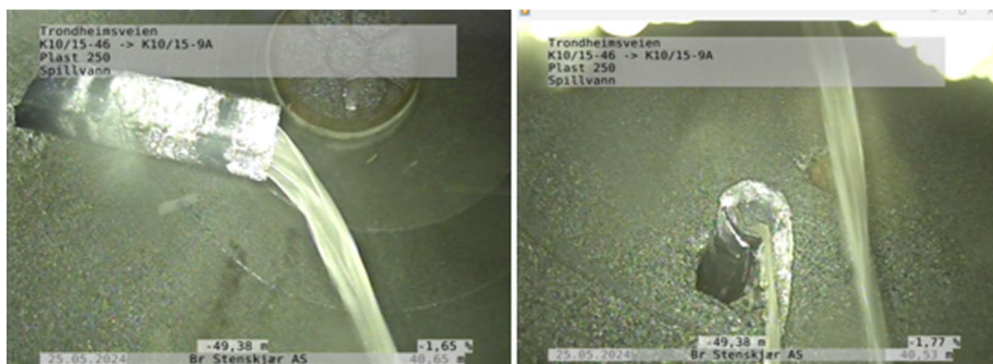
Det er to tilkoblinger i kum K10/15-46. Ledningskartverket viser at det kun skal være en. Tilkoblingene i kummen har stor vannføring på inspeksjonstidspunktet noe som kan være feilkobling av overvann eller lekkasje på ledningsstrekket. Figur 6 viser stikkledningene i K10/15-46.

Figur 6: To stikkledninger inn i kum K10/15-46 med stor vannføring

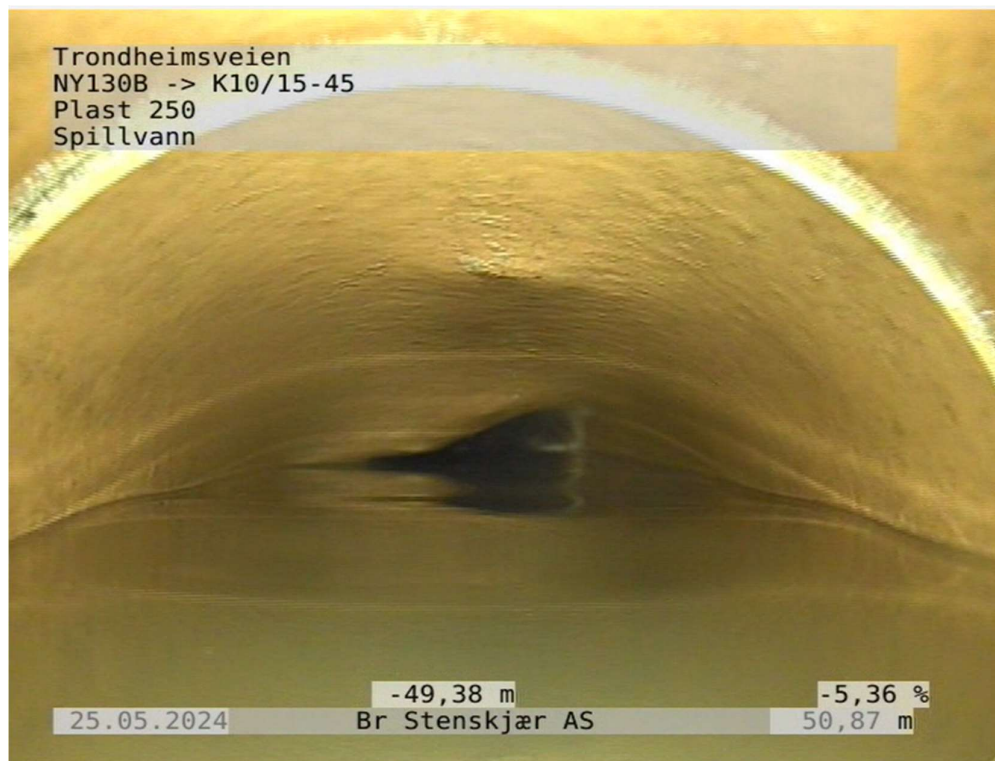
Strekk K10/15-45 – K10/15-39. (ref rørinspeksjonen, Ny 130 B = K10/15-39). Rørledningen er så sterkt deformert på deler av strekningen at det var vanskeligheter med å gjennomføre rørinspeksjon med kamera. På inspeksjonstidspunktet var det ikke tilførsel fra Ringnes, men allikevel er ledningen tilnærmet full på grunn av deformasjon og innlekking av fremmedvann.

Figur 7: Fyllingsgrad på ledningen mellom K10/15-45 og K10/15-36

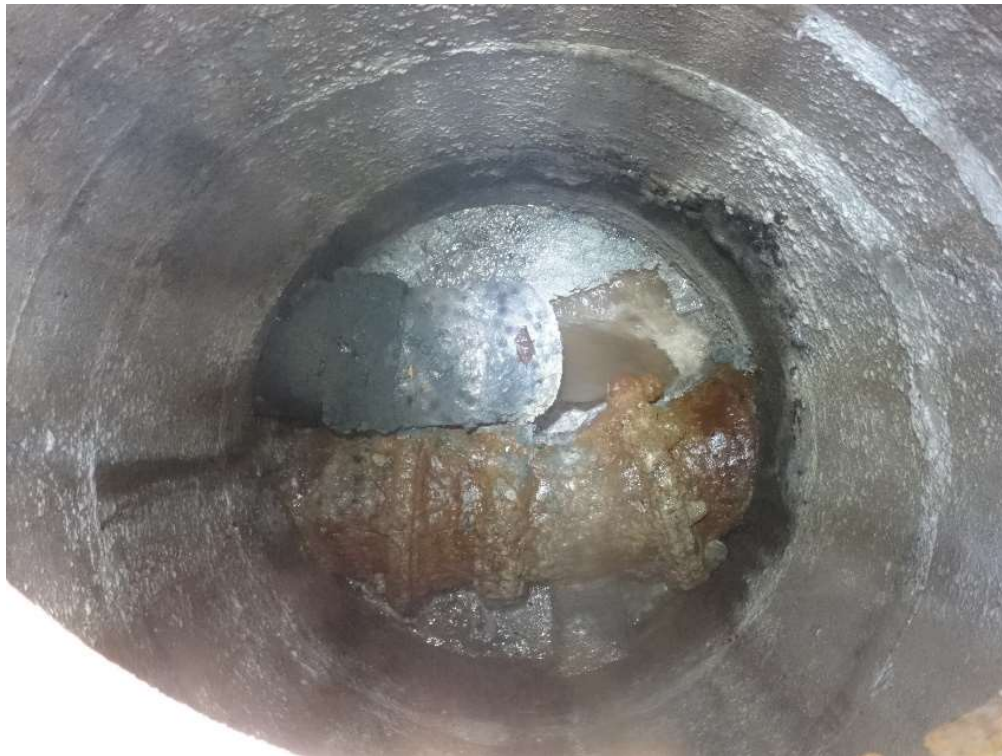
lukket igjennom kum K11/7-6. Bildet viser at vannledningen er sterkt korrodert, jf Figur 9.

Figur 9: Kum K11/7-6. Spillvannsledning Ø200 føres inn på SP 300. Vannledning går igjennom kummen og er sterkt korrodert

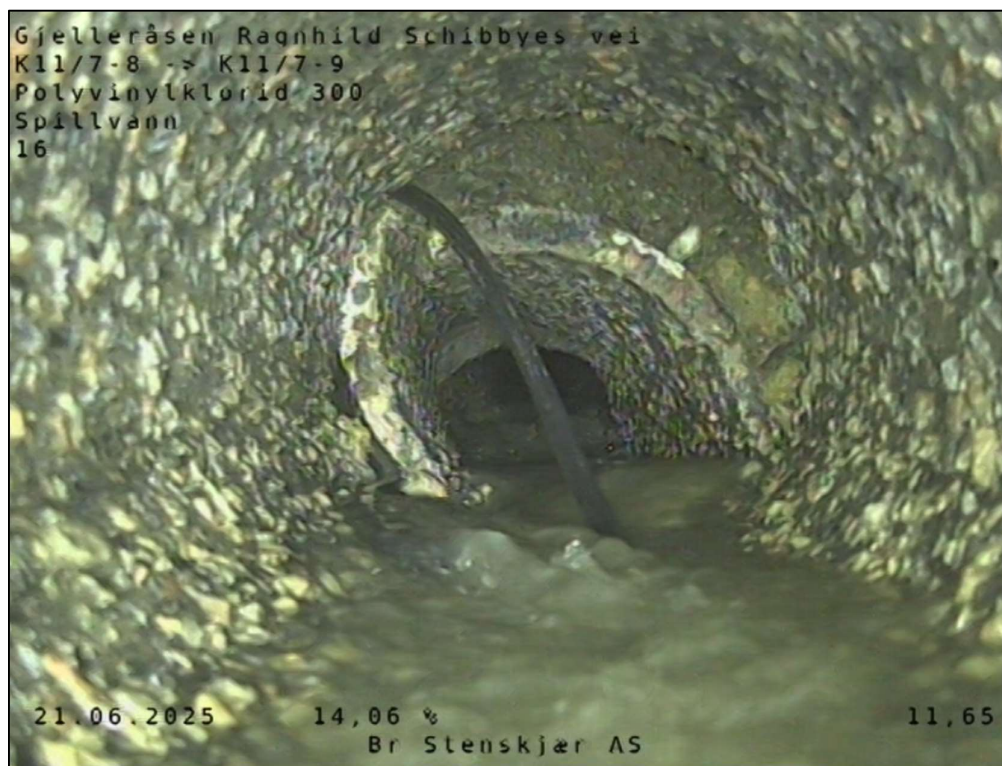
Ledningsstreck K11/ 7- 8 og K11/ 7- 9: 300 (?) mm BTG. Tilslagsmaterialet av betongrøret mellom K11/ 7- 8 og K11/ 7- 9 er borte. Betongrøret har alvorlige skader i minst to punkter i strekningen mellom K11/ 7- 8 og K11/ 7- 9. 12,7 m oppstrøms fra K11/ 7- 9 henger tetningsringen inn under horisontal senterlinje, i tillegg har røret kollapset, jf Figur 12.

Figur 12: Kollapset betongrør mellom K11/ 7- 8 og K11/ 7- 9

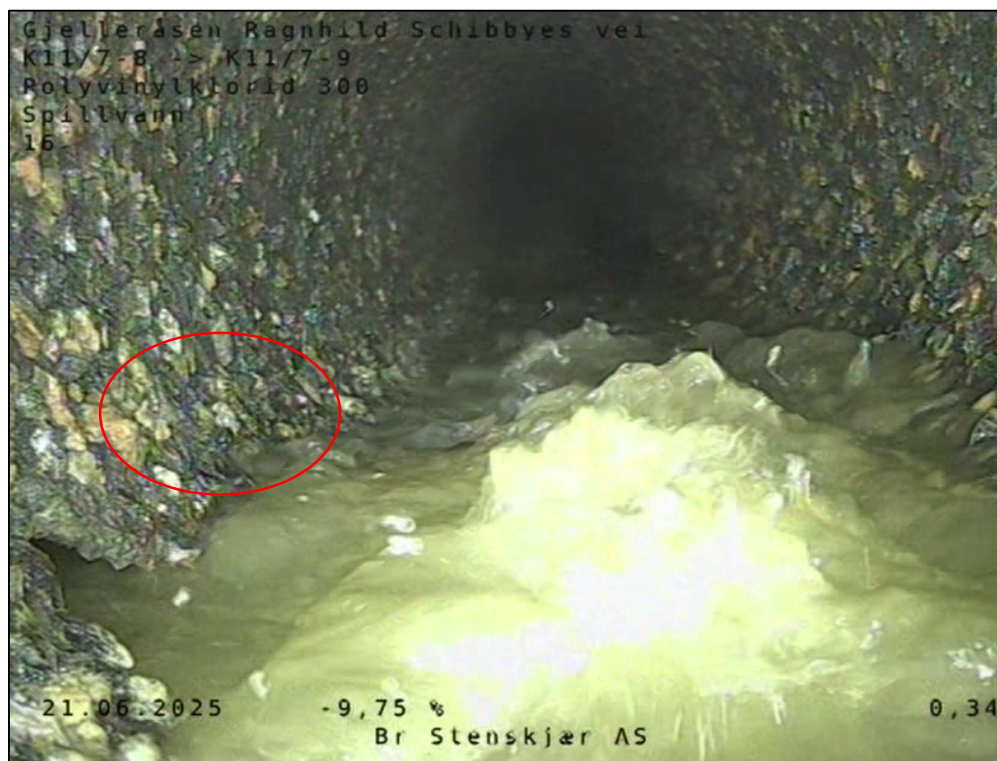
Det finnes hull på rørveggen ca 1 m nedstrøm fra K11/ 7- 8 (Figur 13).

Figur 13: Skader på rørveggen 1m nedstrøms fra K11/ 7- 8

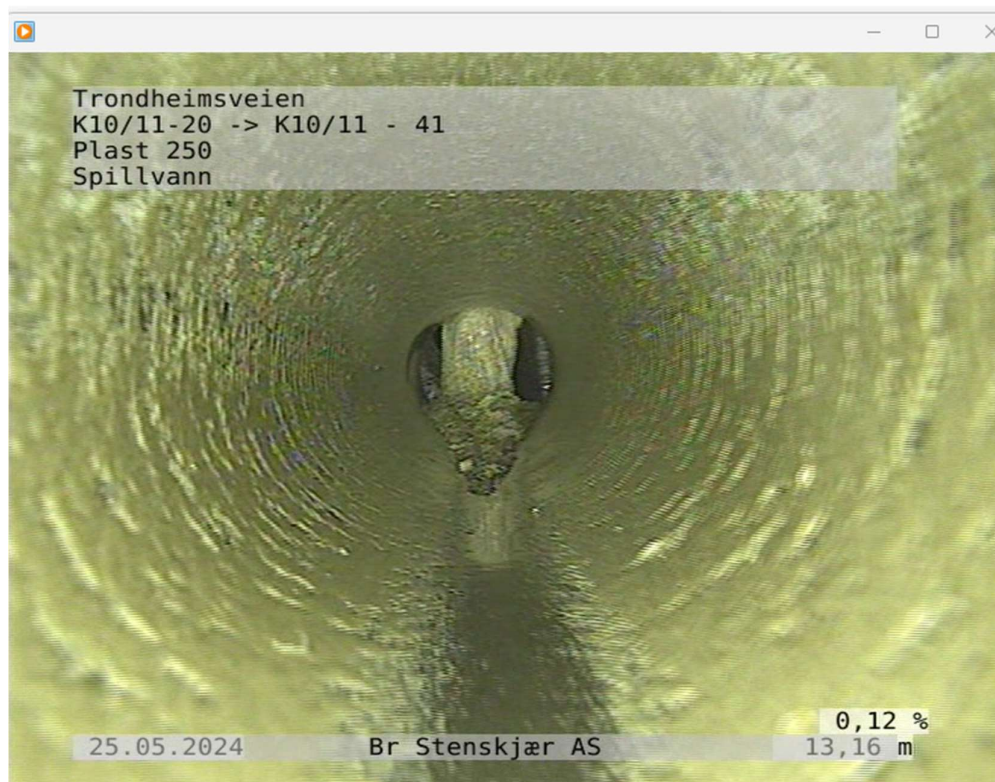
Røringspeksjonen viser at det er kaker av bløt masse som ligger i ledningsnettets mot K10/11-41, se Figur 4

Figur 4: Bilde fra rørinspeksjon mot K10/11-41 motstrøms viser tykk biofilm i hele røret og store klumper med avleiring i innløpskummen for pumpeledningene

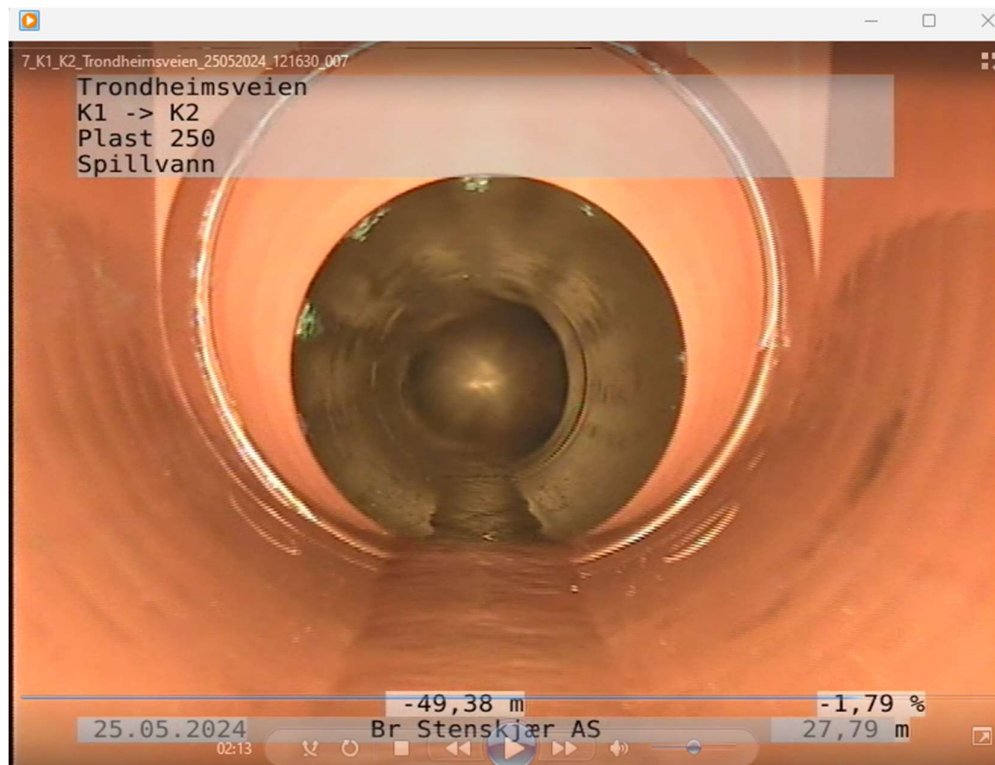
Rørinspeksjonen viser overgang til mindre dimensjon mot K2 (S3), men det er ikke målt dimensjon i rapporten. Rørinspeksjon viser redusert diameter mot K2 jf Figur 7.

Figur 7: Bilde fra rørinspeksjon mellom K1 og K2 i nytt anlegg, (6).

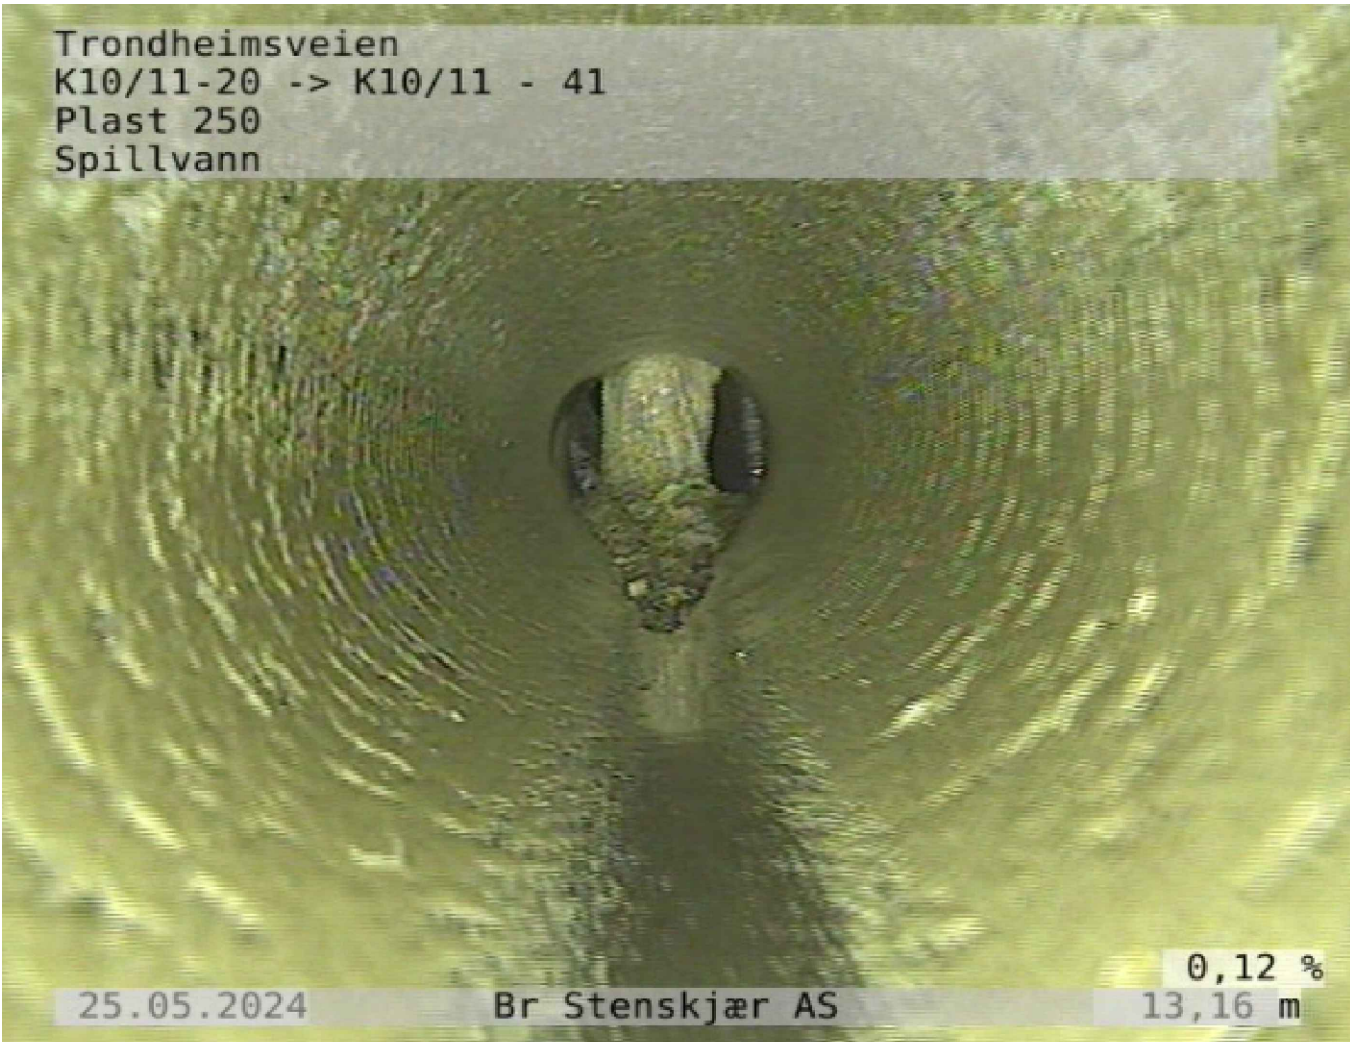
1.1 Tykk biofilm i hele røret og store klumper med avleiring i innløpskummen for pumpeledningene, ca 2,45m

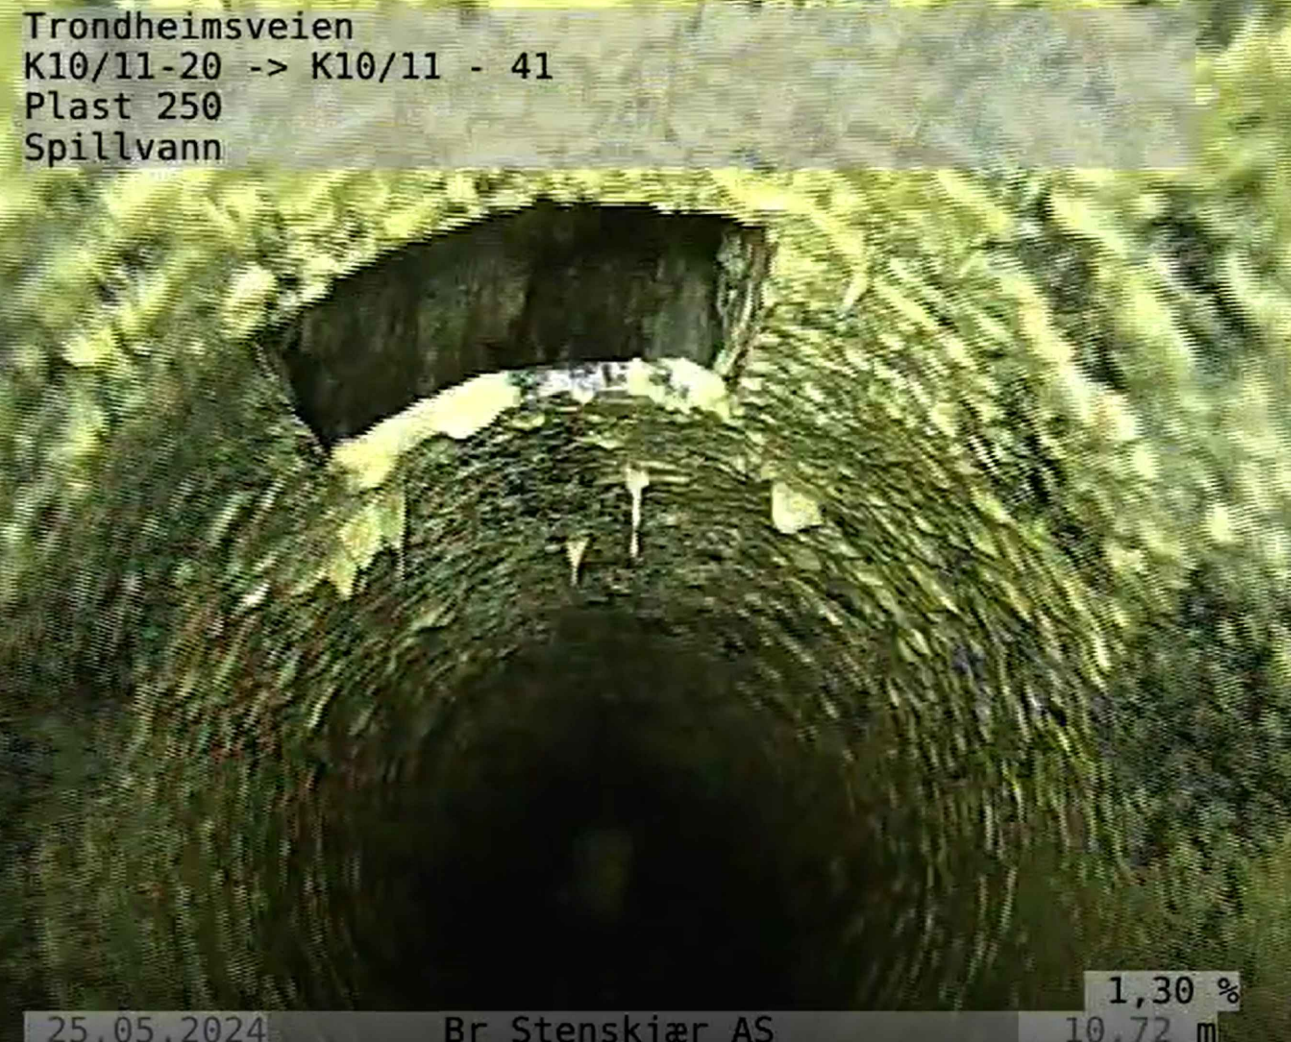
1.2 Hull på ledningen, ca 4,89m

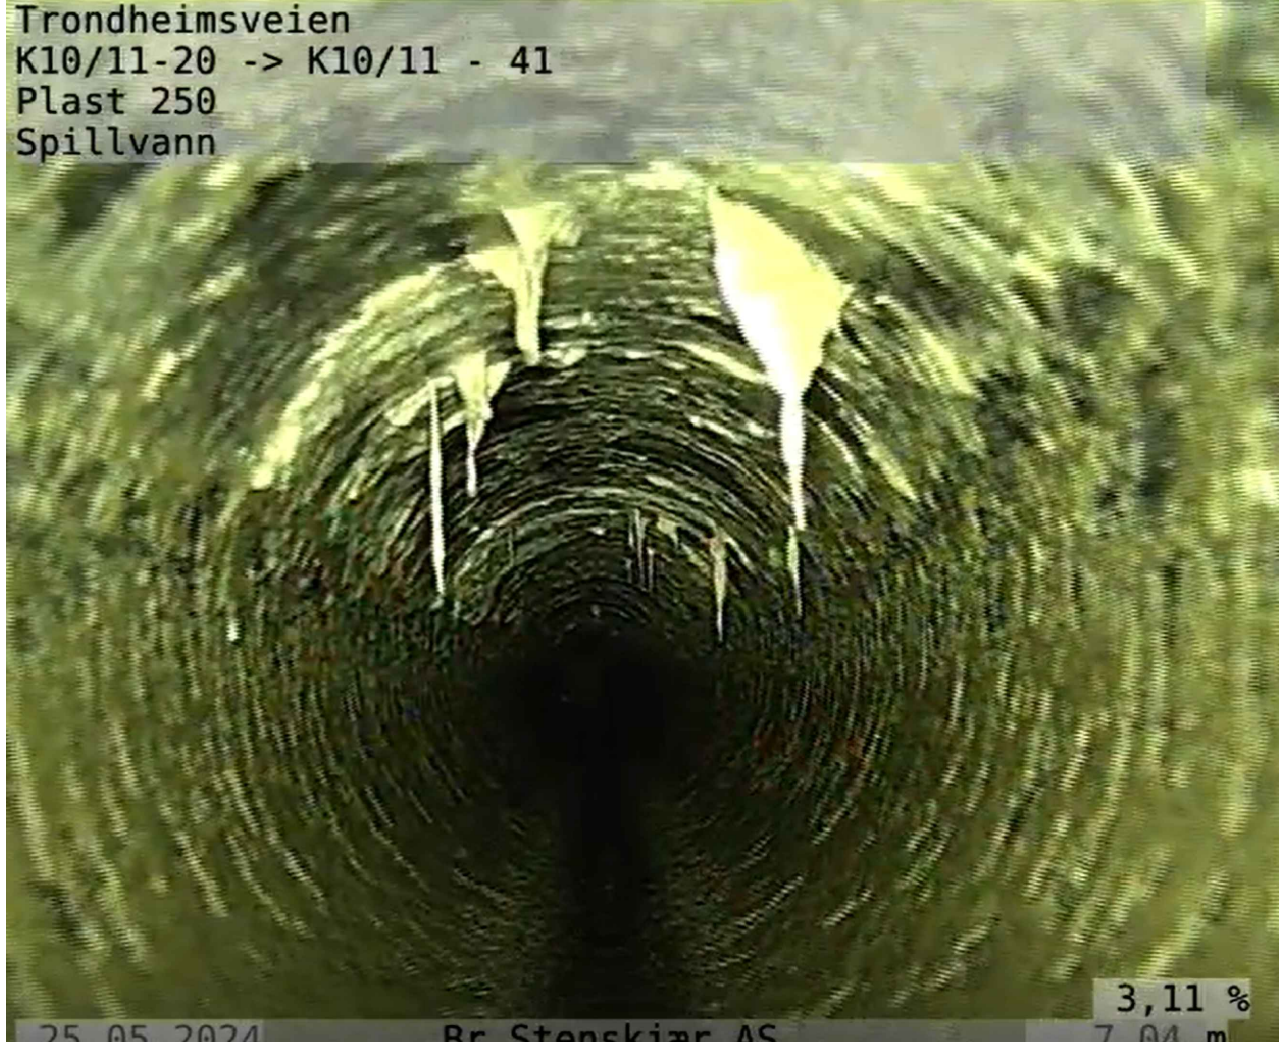
1.3 Tykk biofilm i hele røret og store klumper med avleiring i innløpskummen for pumpeledningene, ca 8,57m

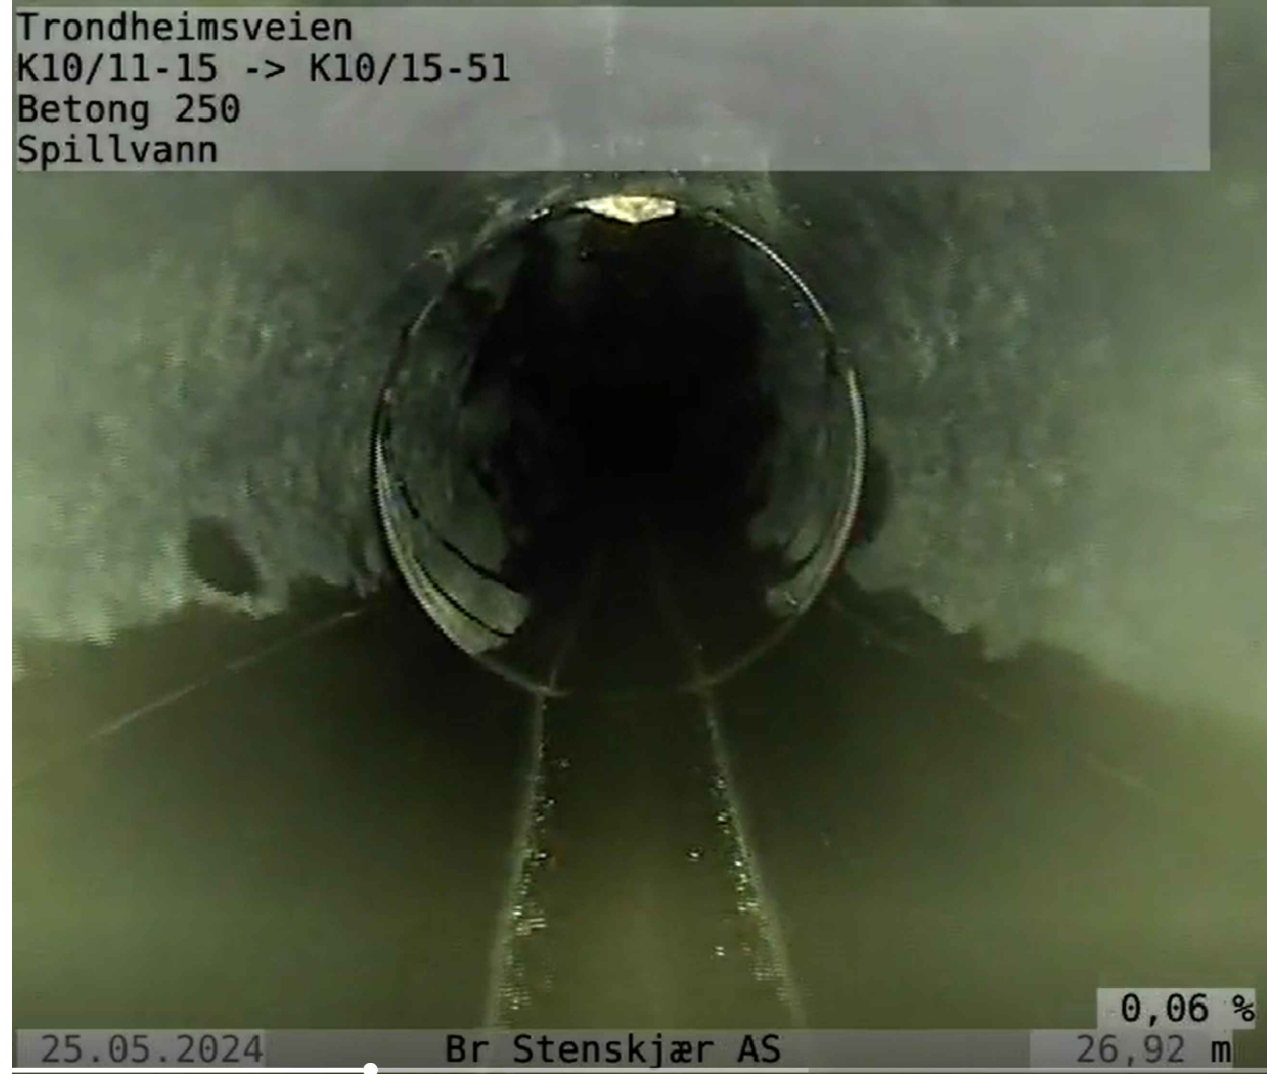
Ledningsstrekke K10/11-15 – K10/15-51 har lavere enn 10 ‰ fall. Deler av rørveggen mangler på to steder, jf H901 bilde 2.1 og 2.2 og røret er sprukket/ riss i topp i området rundt skadestedet. Det ble observert oppstuvning i kum K10/11-15 under befarig

2.1 Rørveggen mangler 1, ca 42,76m

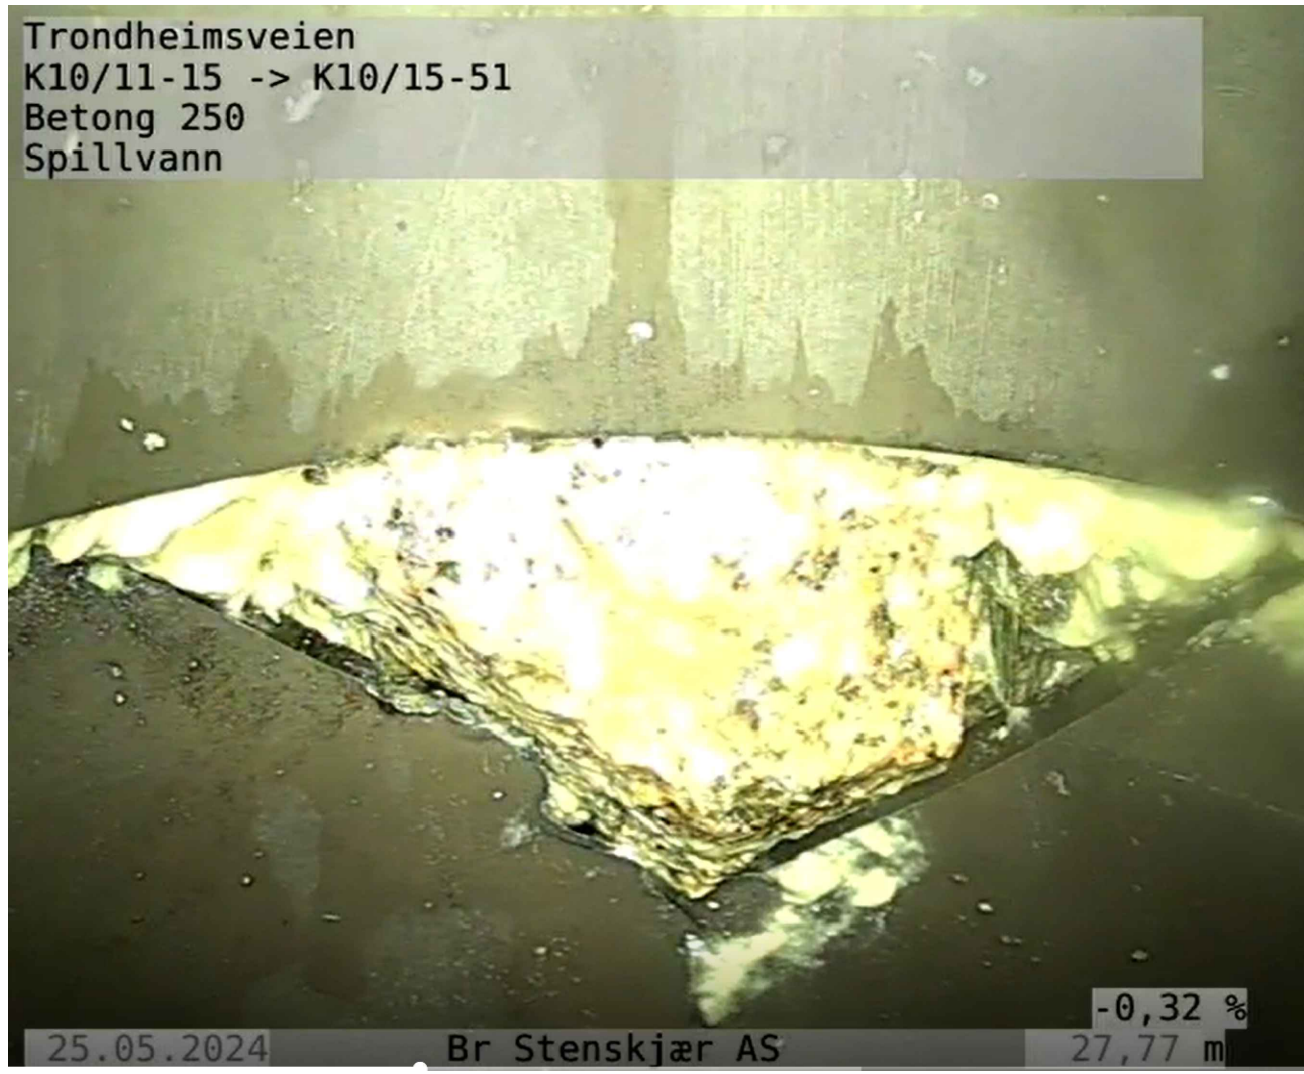
2.2 Rørvegen mangler 2, ca 43,38m

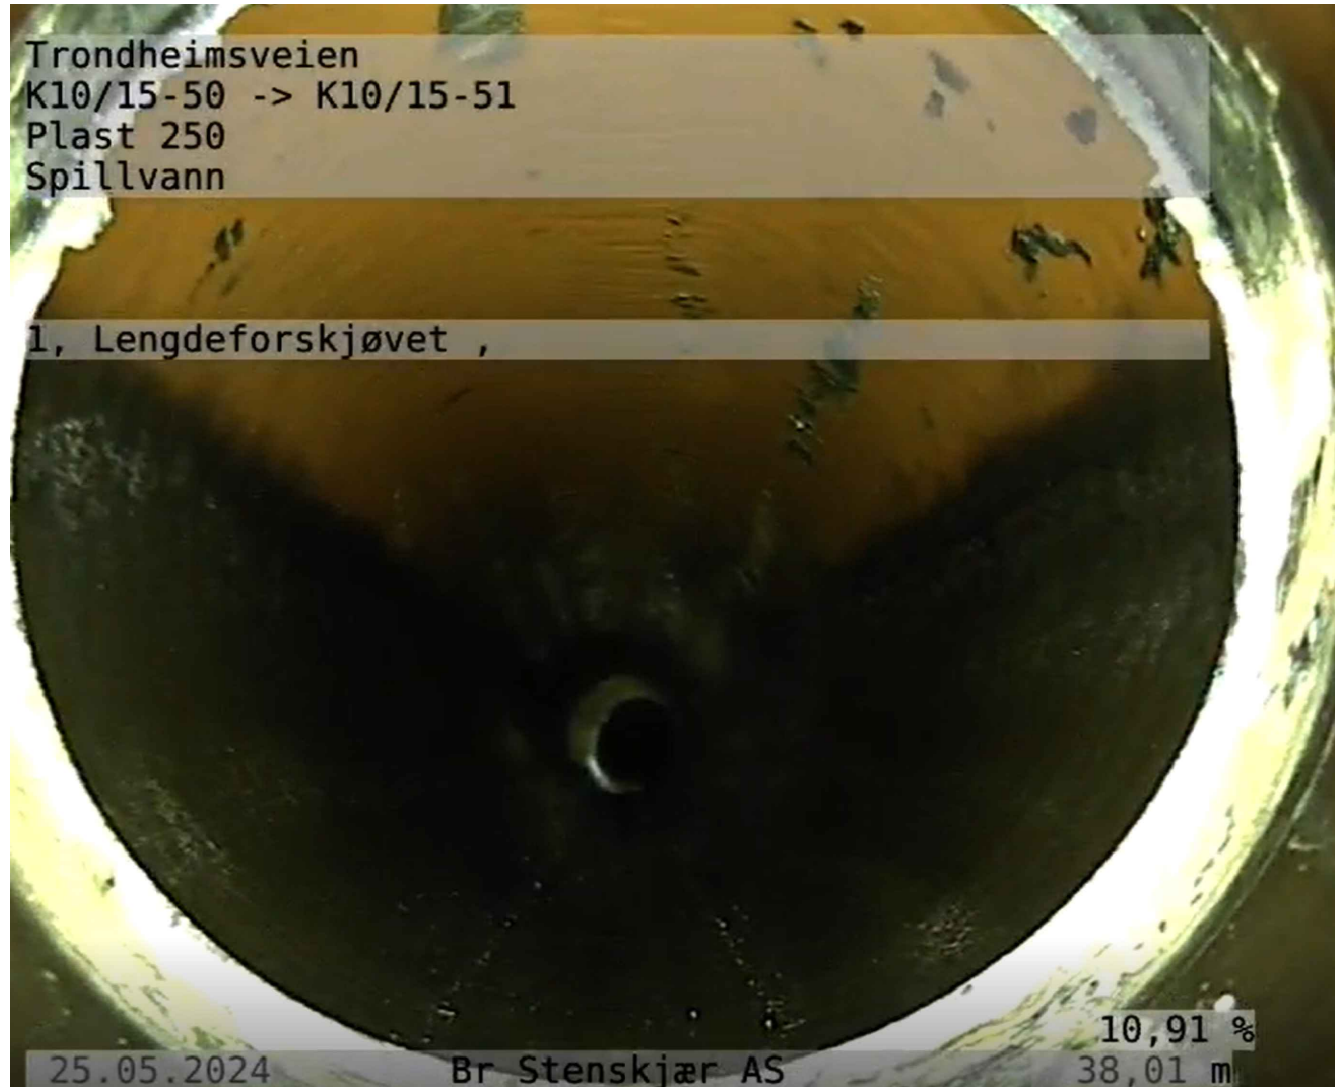
3.1 Lengdeforskjøvet ca 100,95m

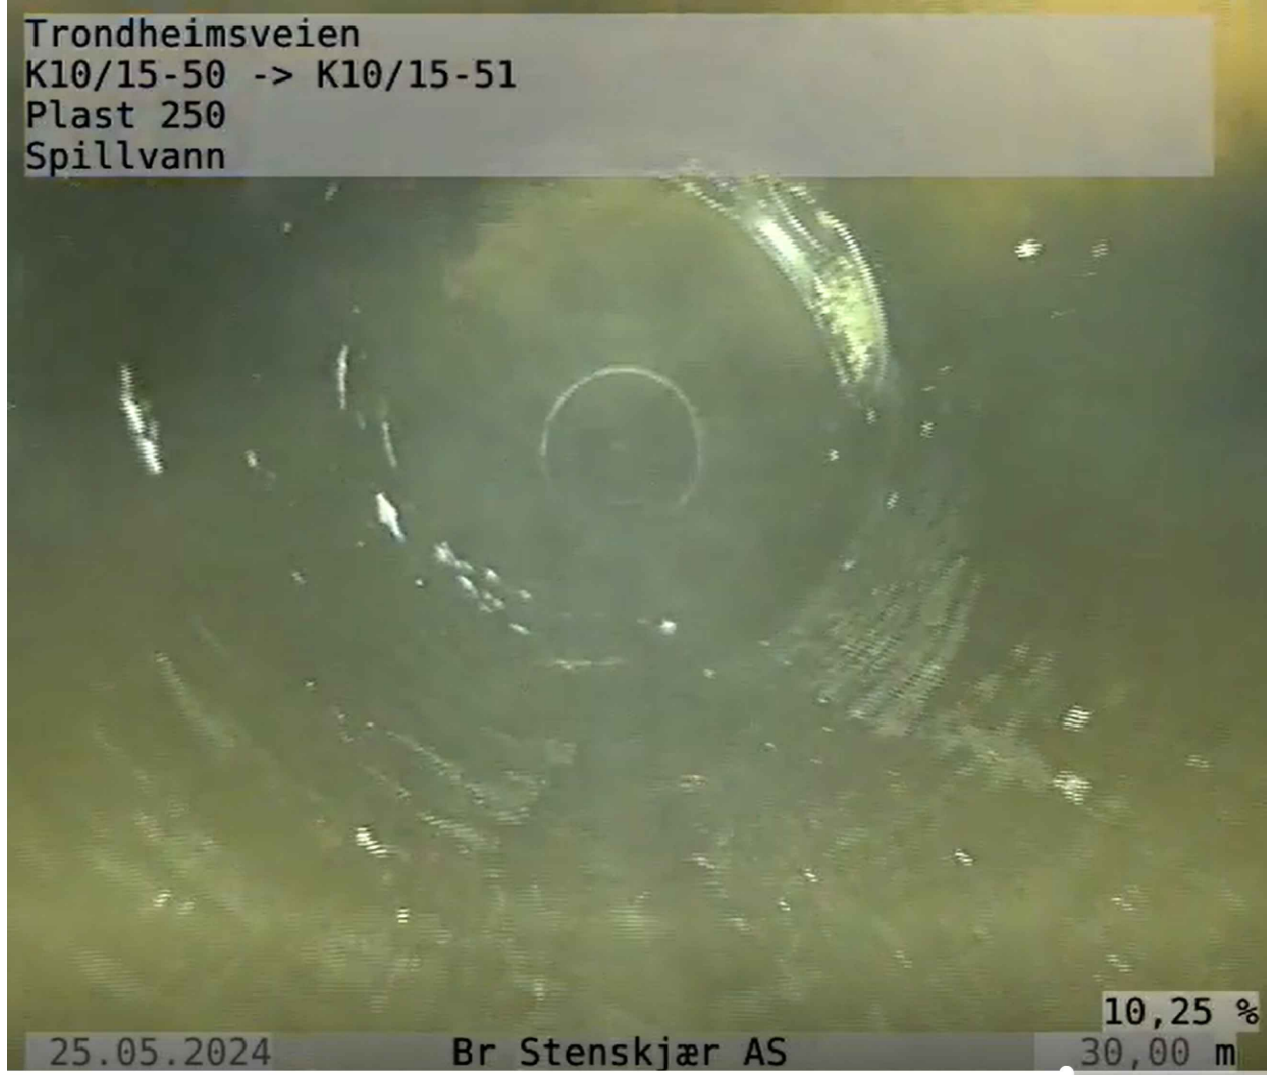
3.2 Ukjent 1 ca 106,29m

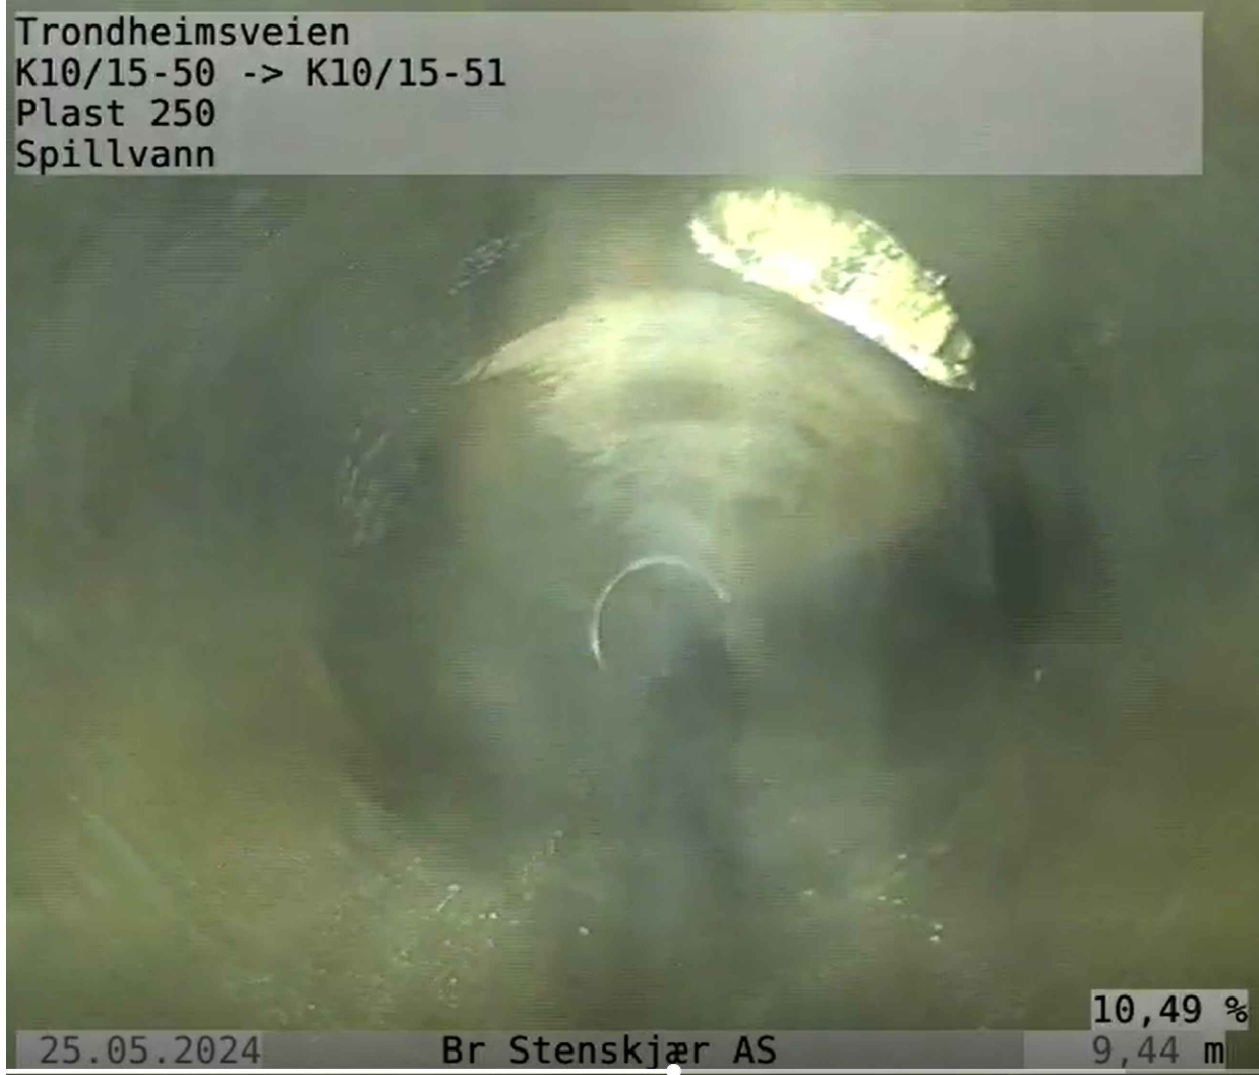
3.3 Ukjent tilkobling 1 ca 128,96m

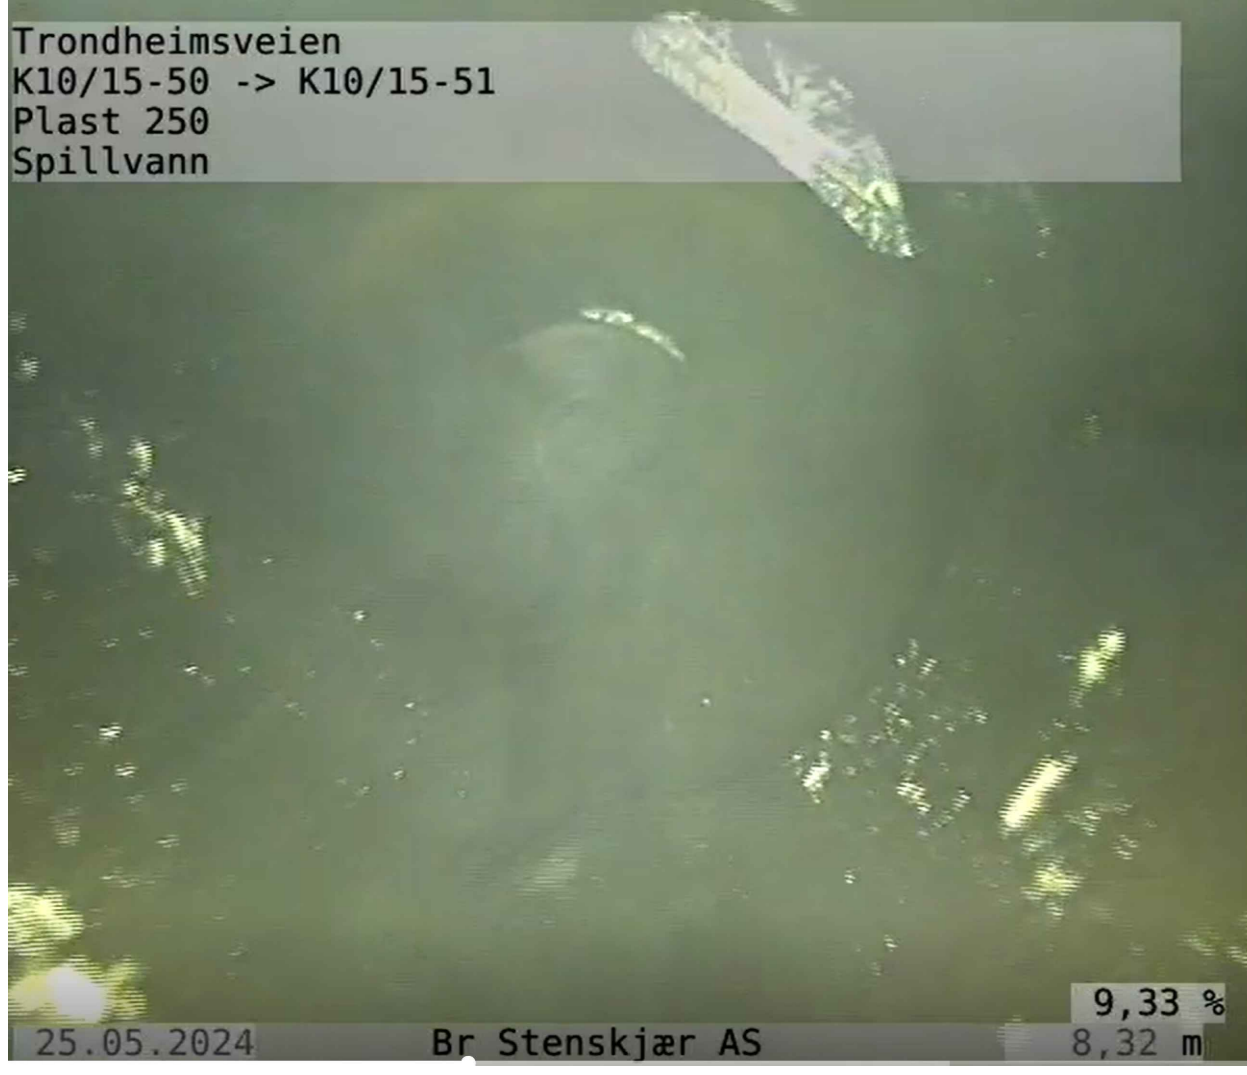
3.4 Ukjent tilkobling 2 ca 130,21m

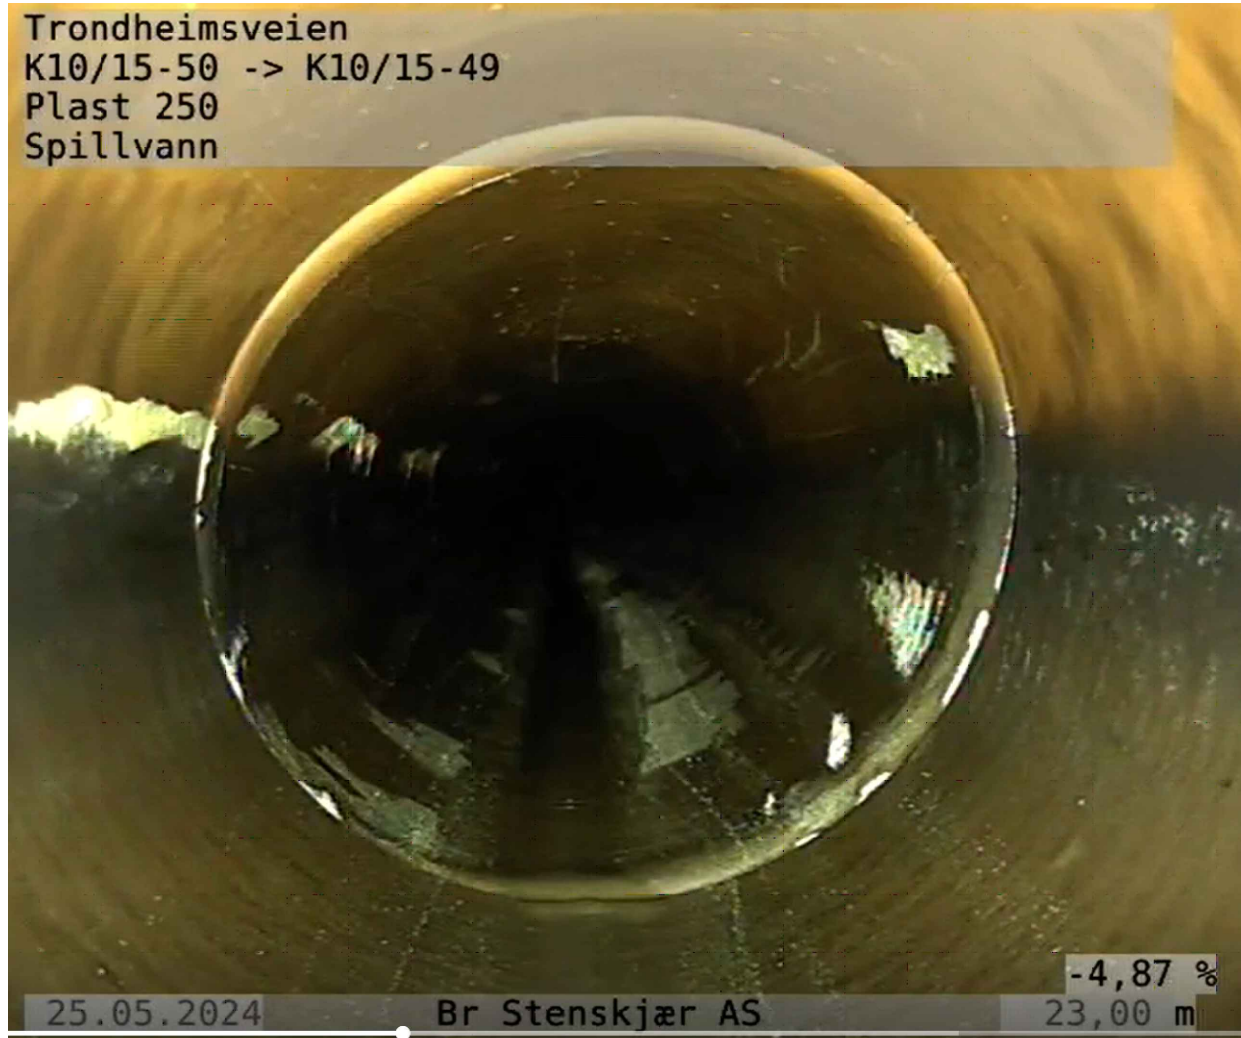
4.1 Deformasjon i røret, ca 161,96m

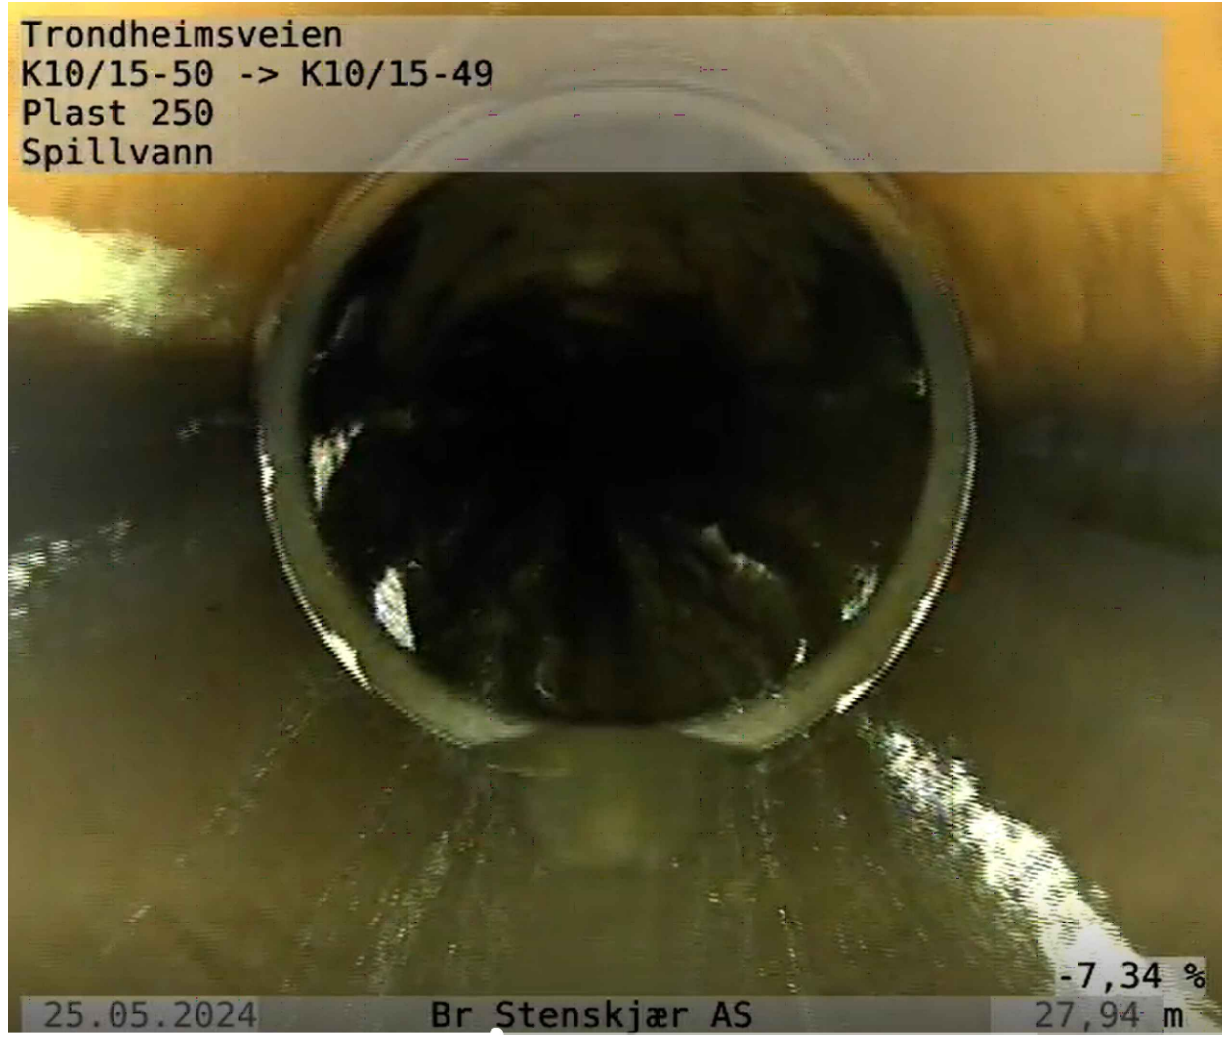
4.2 Lengdeforskjøvet ca 166,90m
