Prosjekt: Forprosjekt rehabilitering avløpsnett Gjelleråsen

Rapport

Rapport ID
D0241737-VA-RAP-01
Kunde
Nittedal kommune

Forprosjekt rehabilitering avløpsnett Gjelleråsen

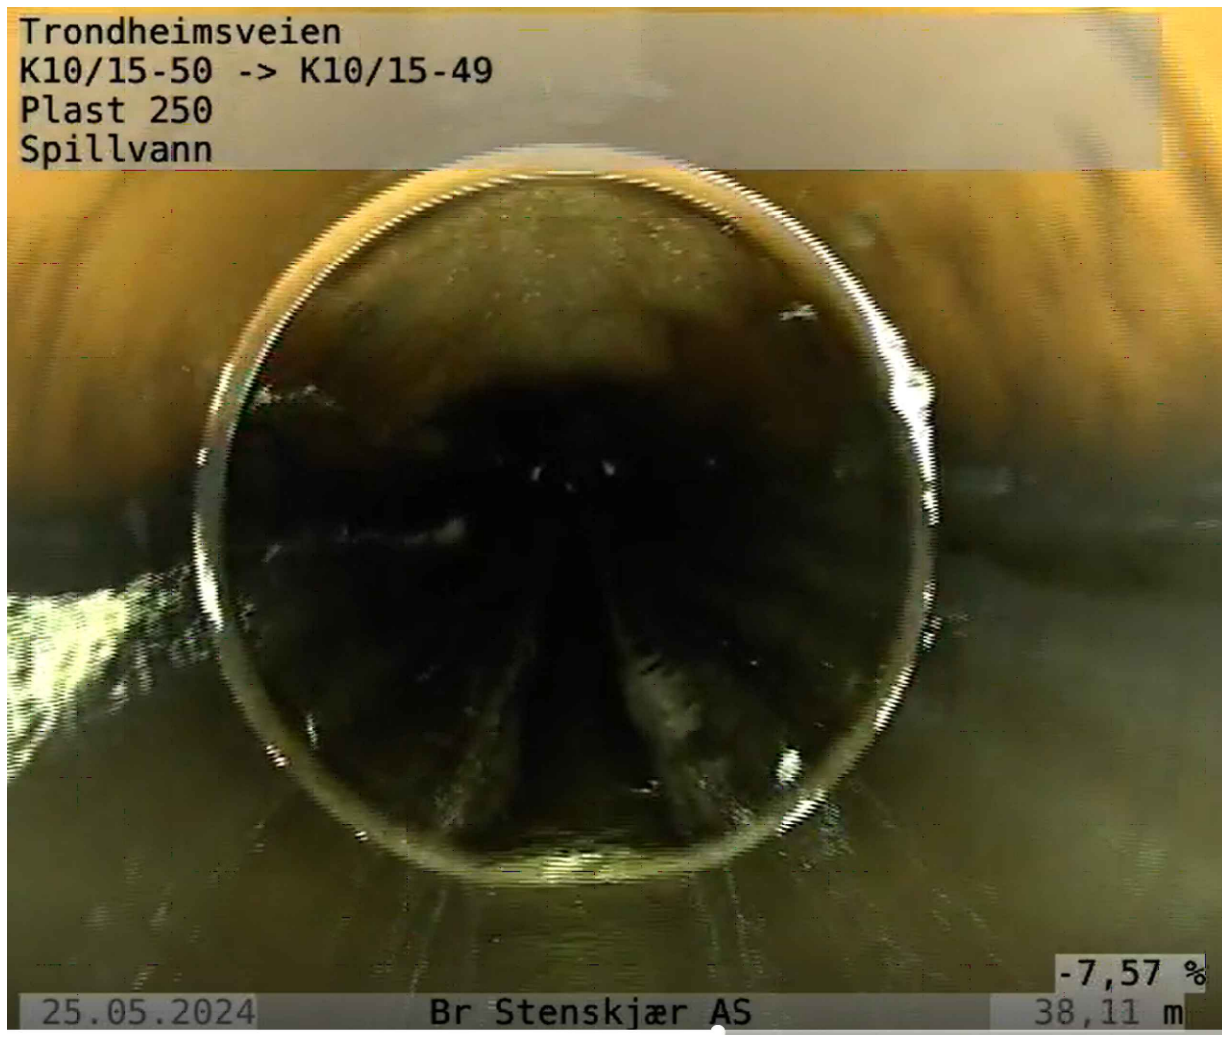
4.3 Lengdeforskjøvet ca 177,07m

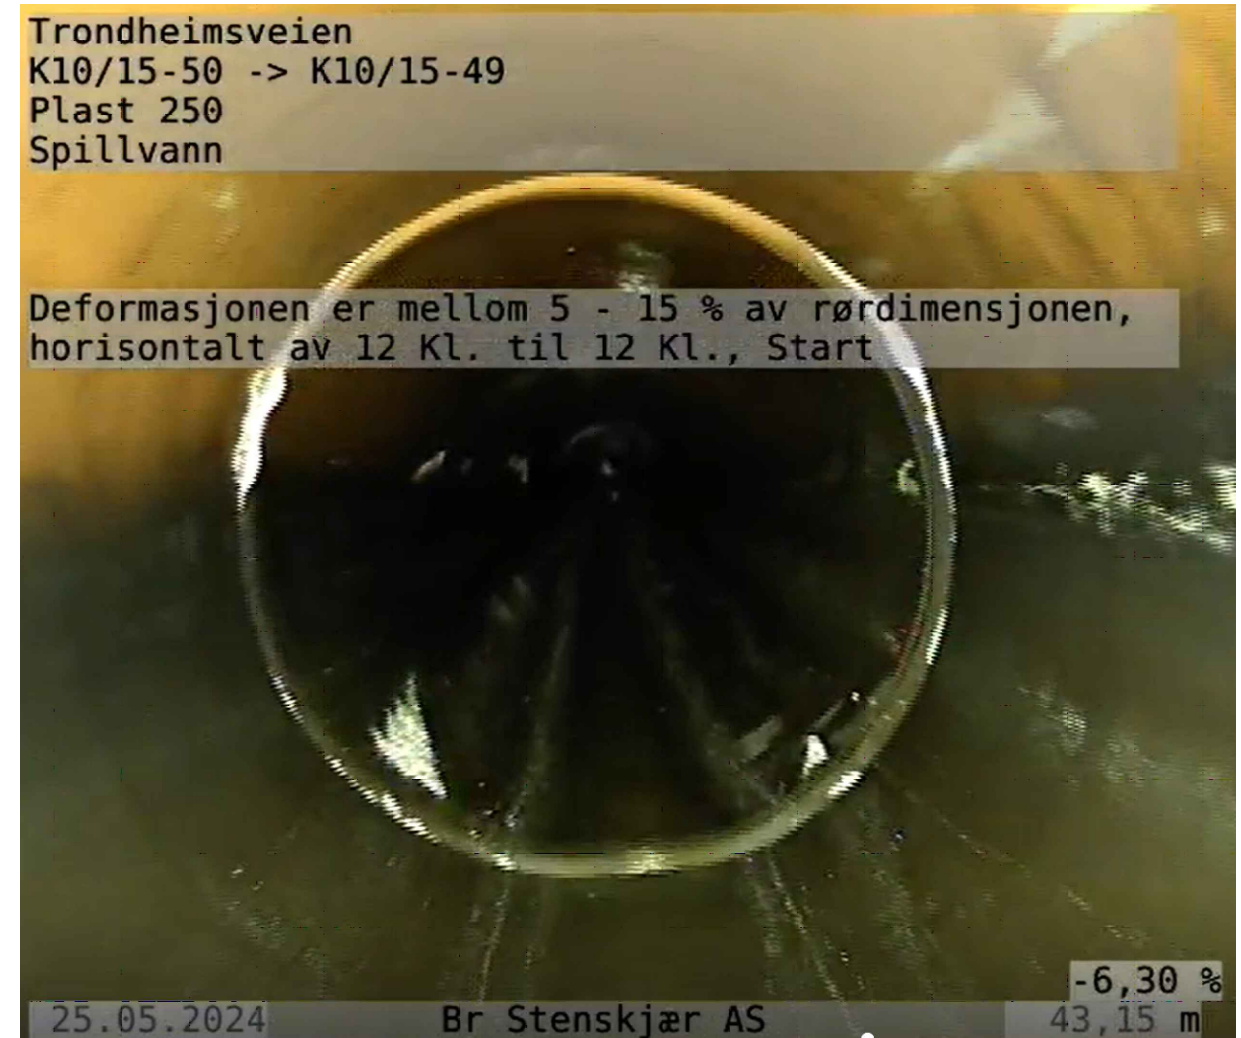
4.4 Deformasjon ca 182,11m

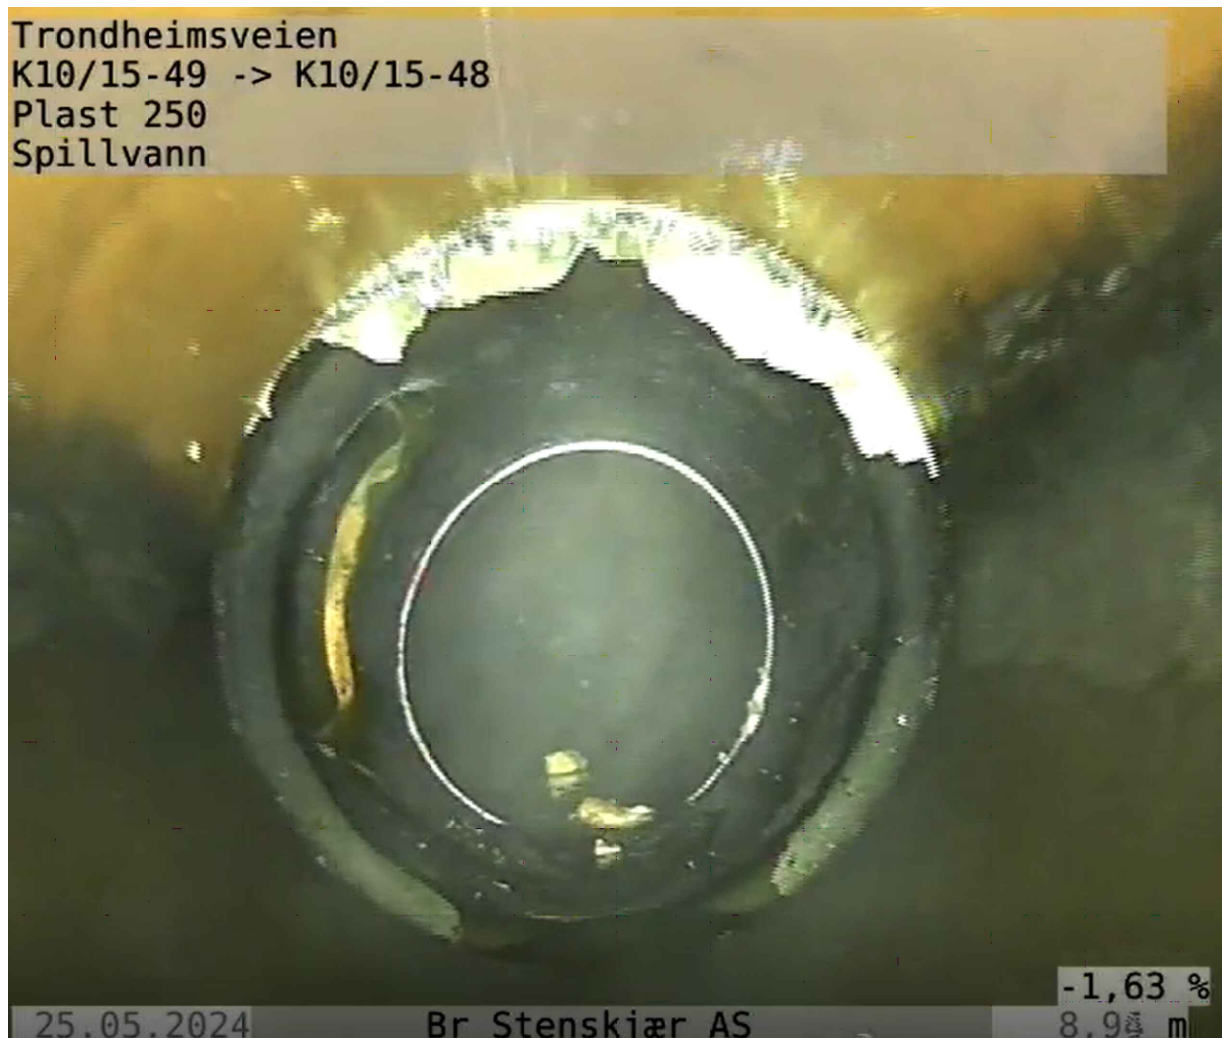
5.1 Lengdeforskjøvet ca 212,59m

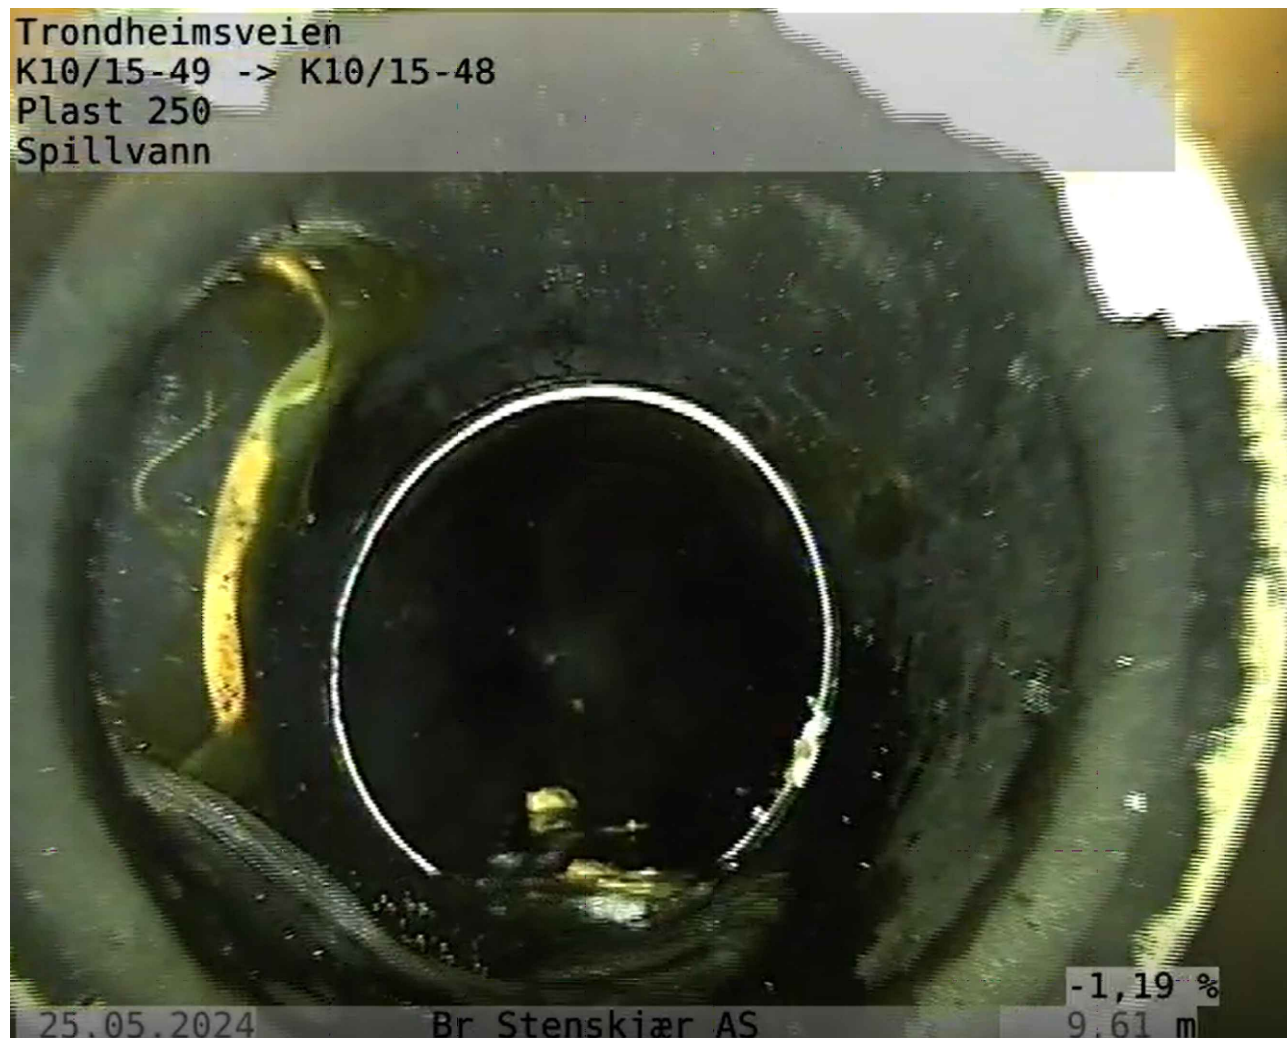
5.2 Tilkobling Ukjent 2 på venstre side, ca 213,26m

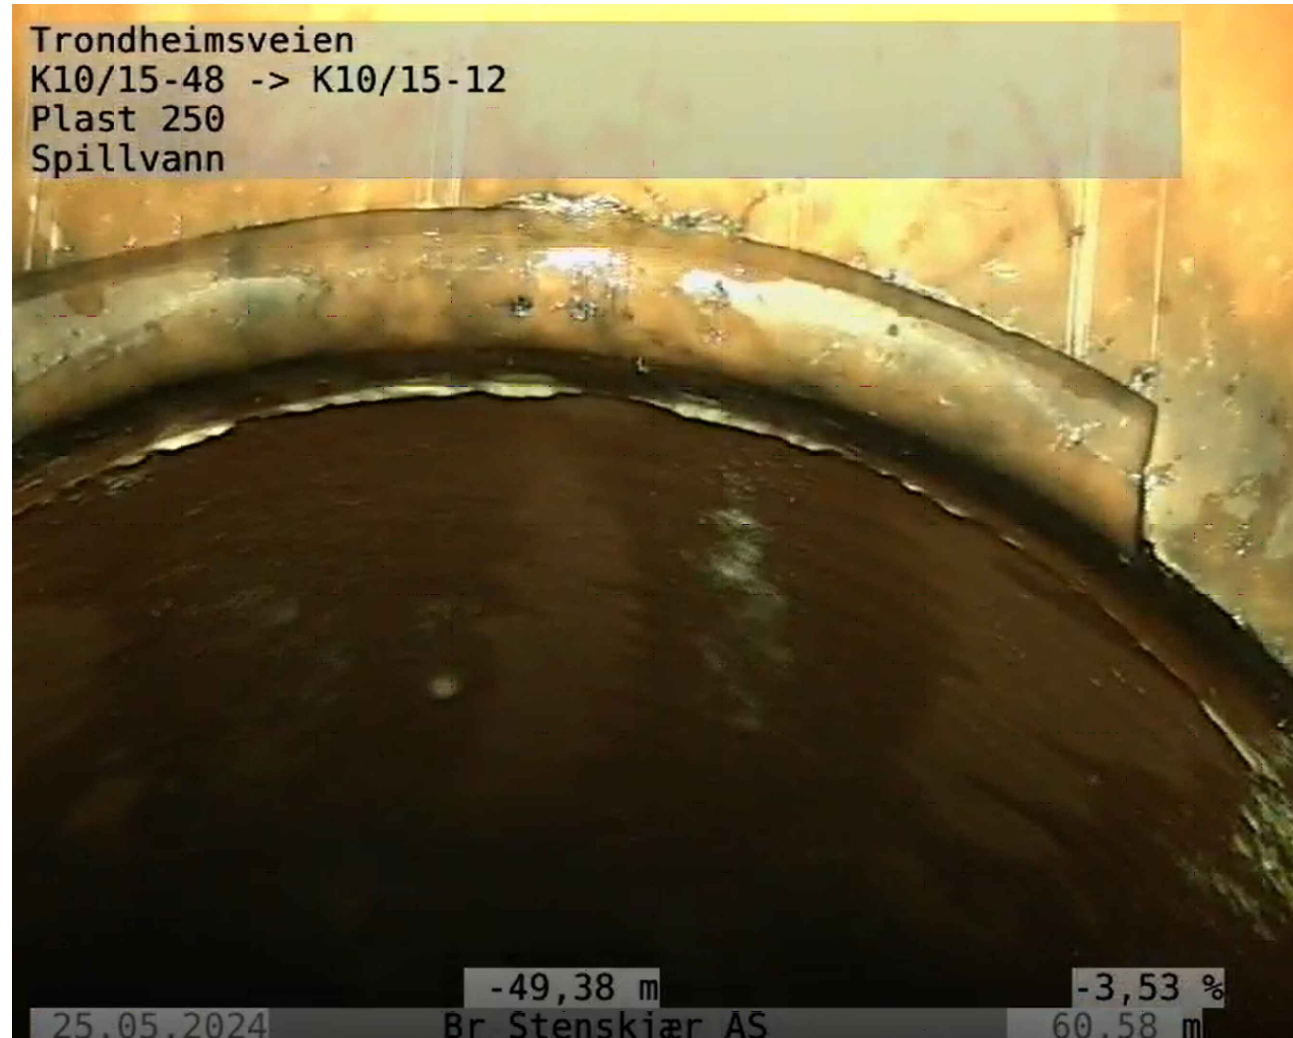
6.1 Innsig: Dryppende vann i kum S2 ca 322,50m

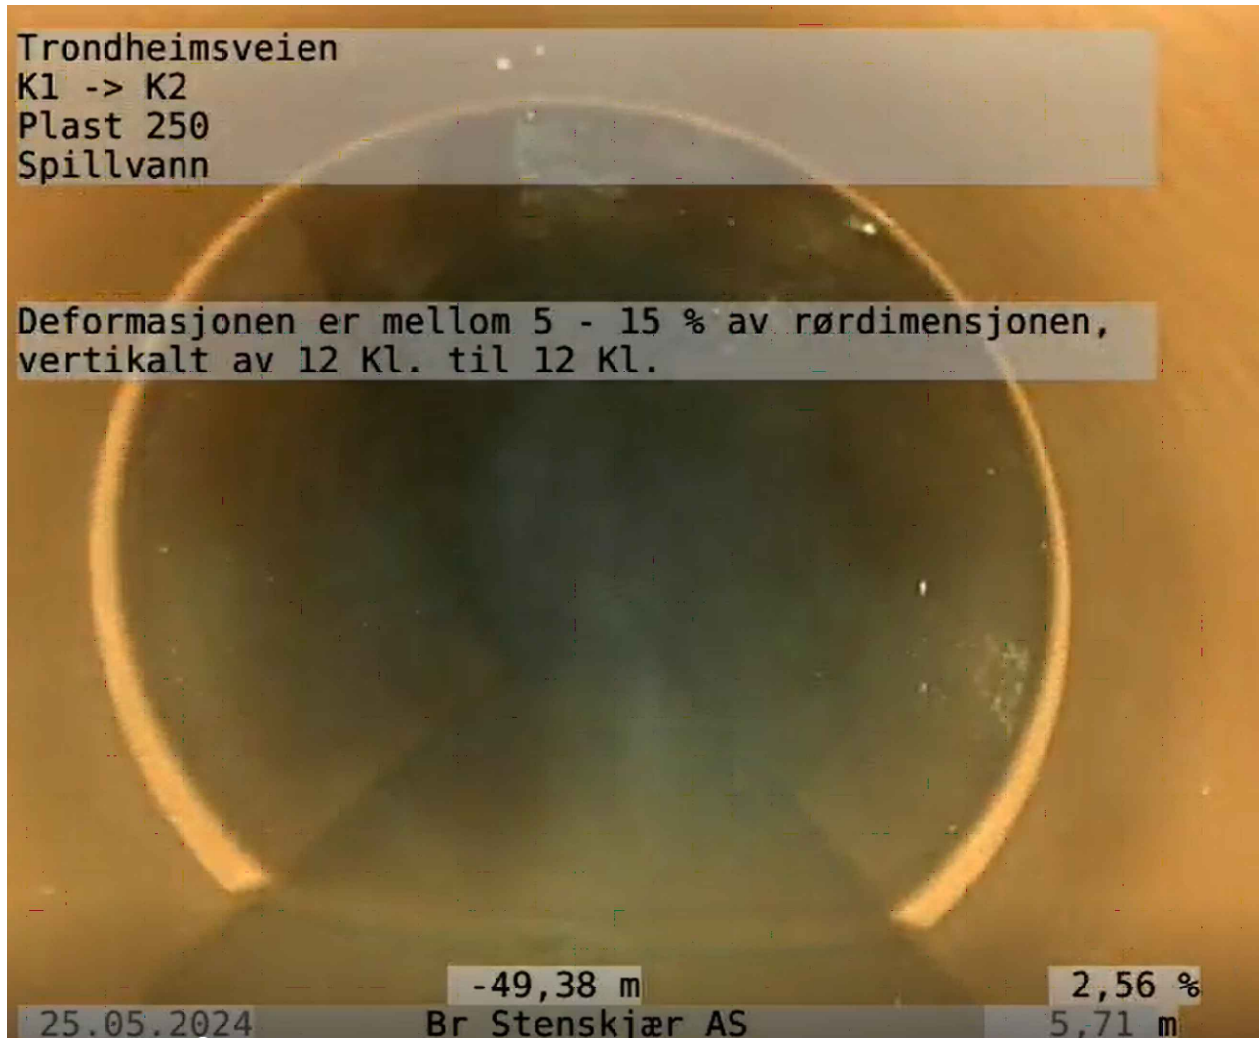
7.1 Deformasjon ca 328,48m

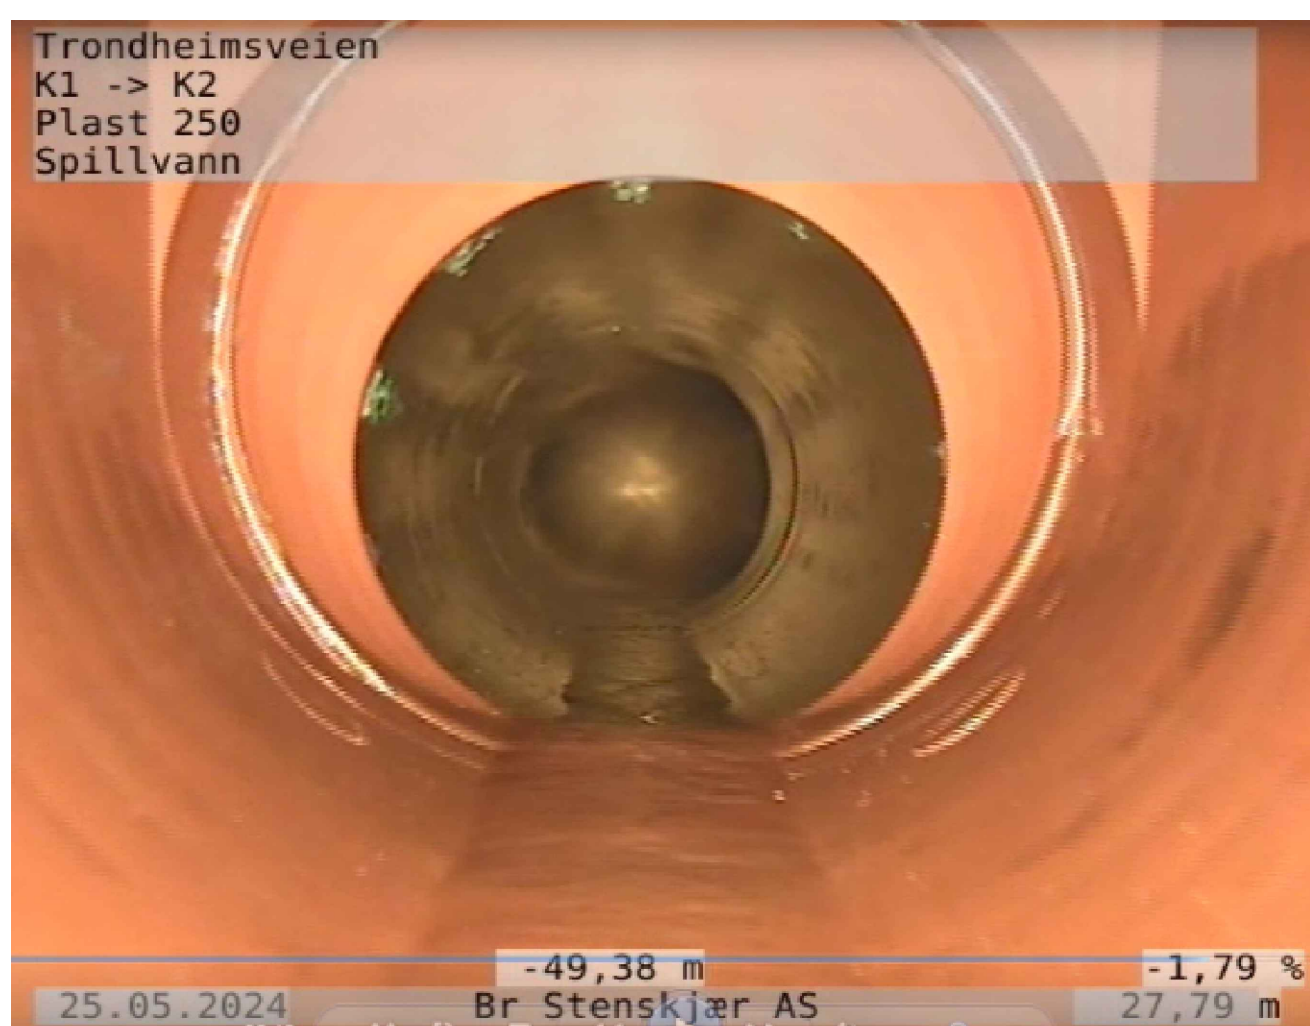
7.2 Innmålinger fra kum til kum viser tilstrekkelig fall men pga svanker er kapasiteten noe nedsatt, og reduksjon fra DN250 til DN160 - S3 K1-K2 er S2-S3

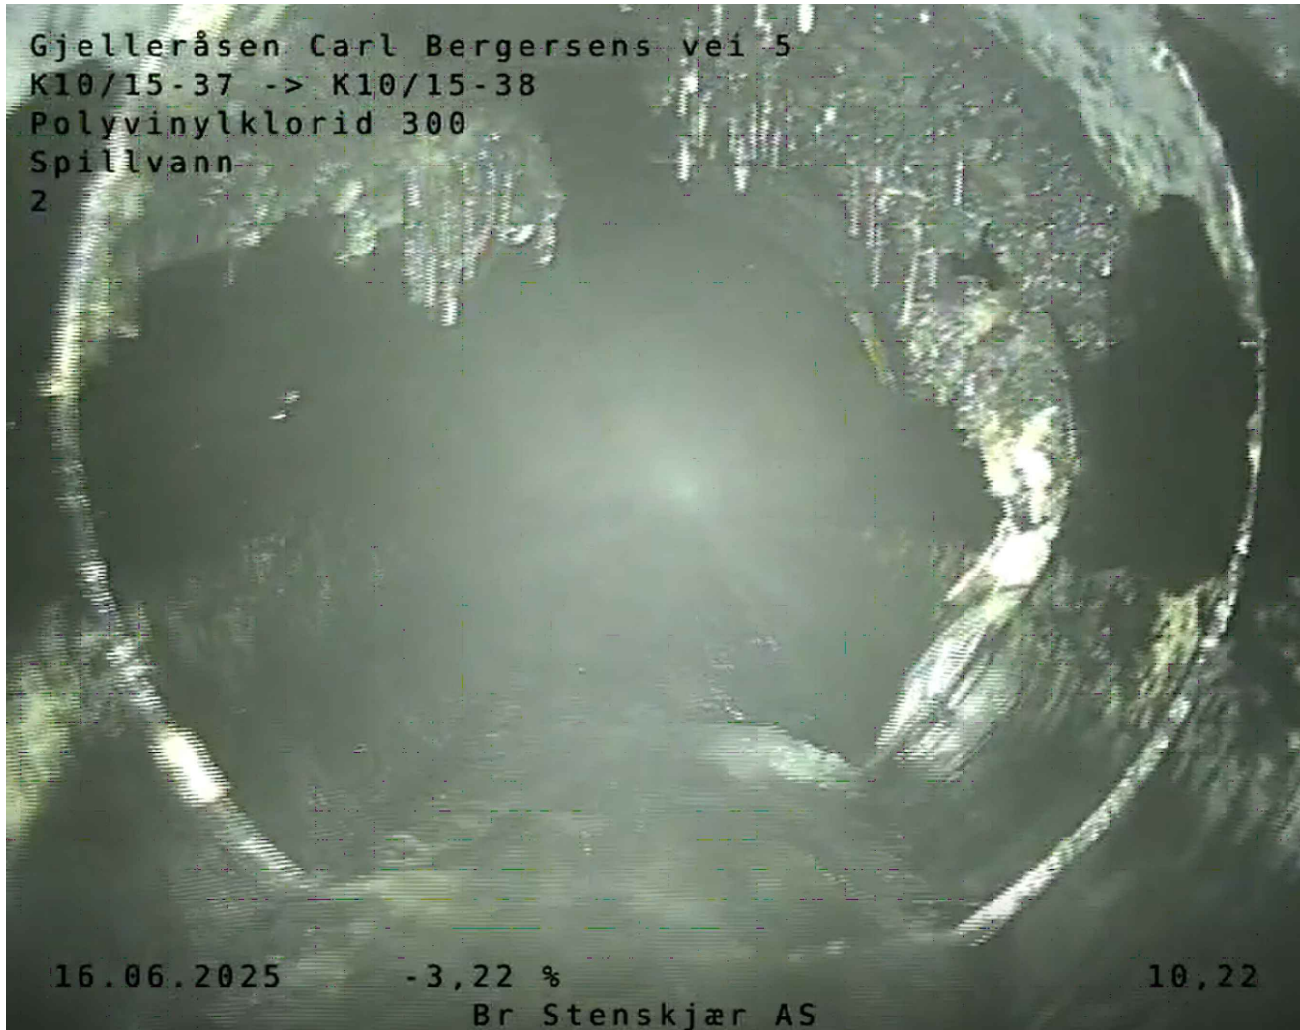
11.1 Tilkobling, ca 594,43m

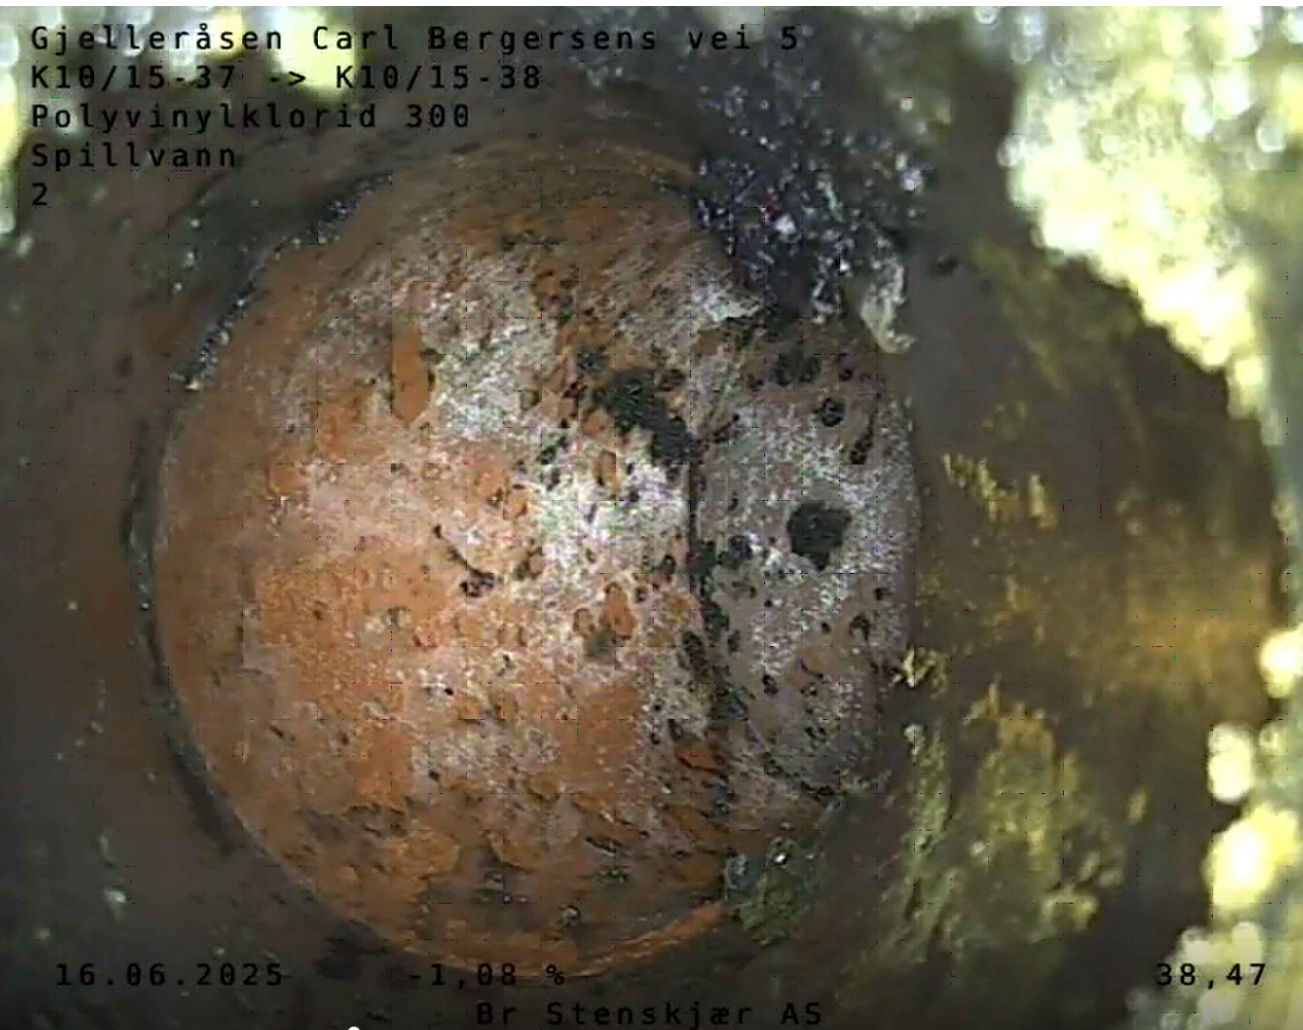
11.2 Sanert kum (K10/15-38), ca 622,71m

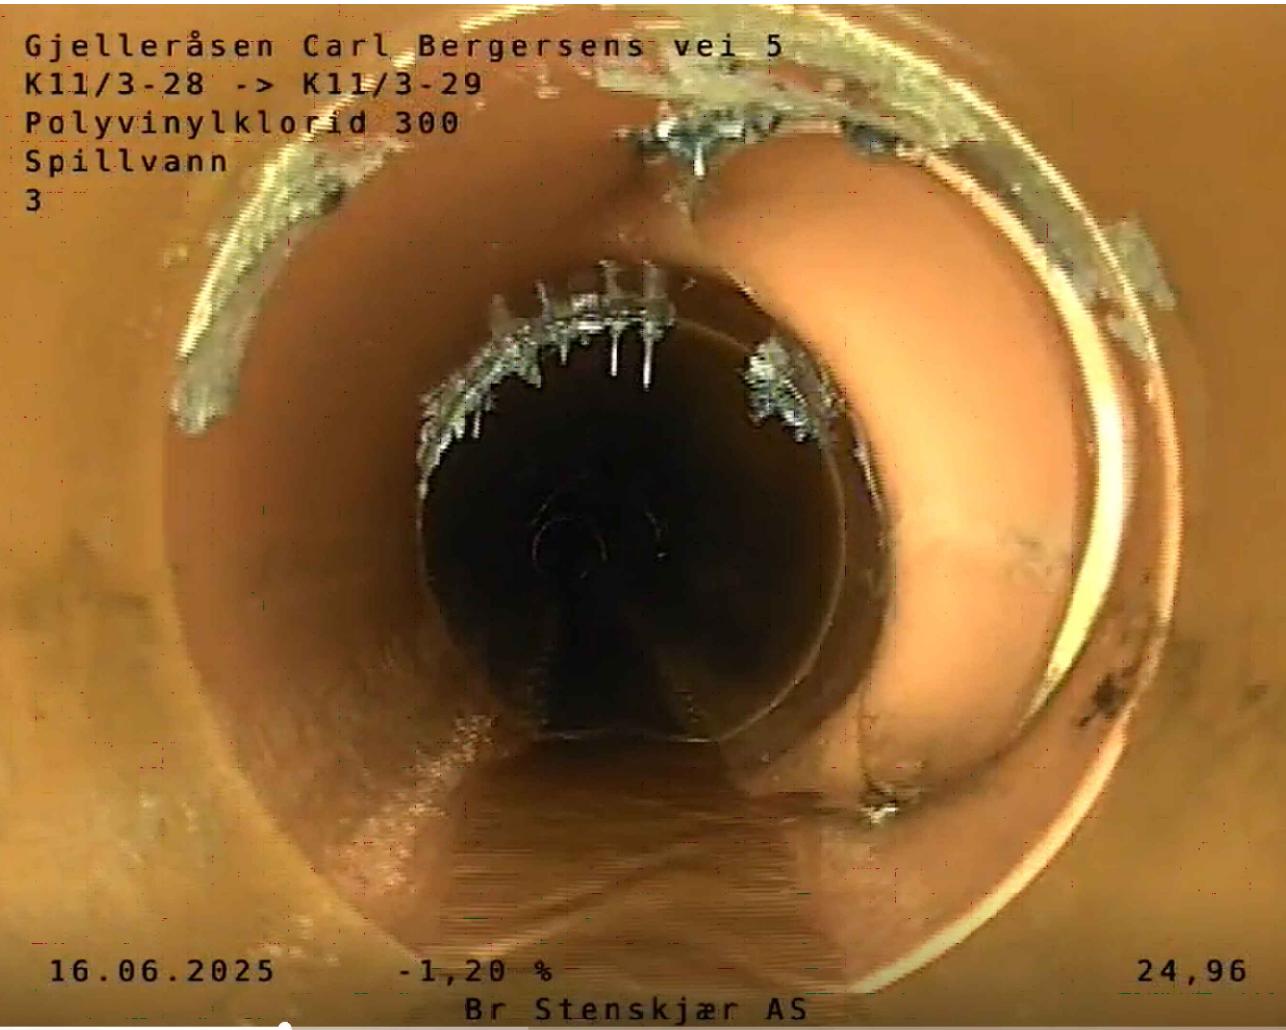
12 Tilkobling, ca 711,45m

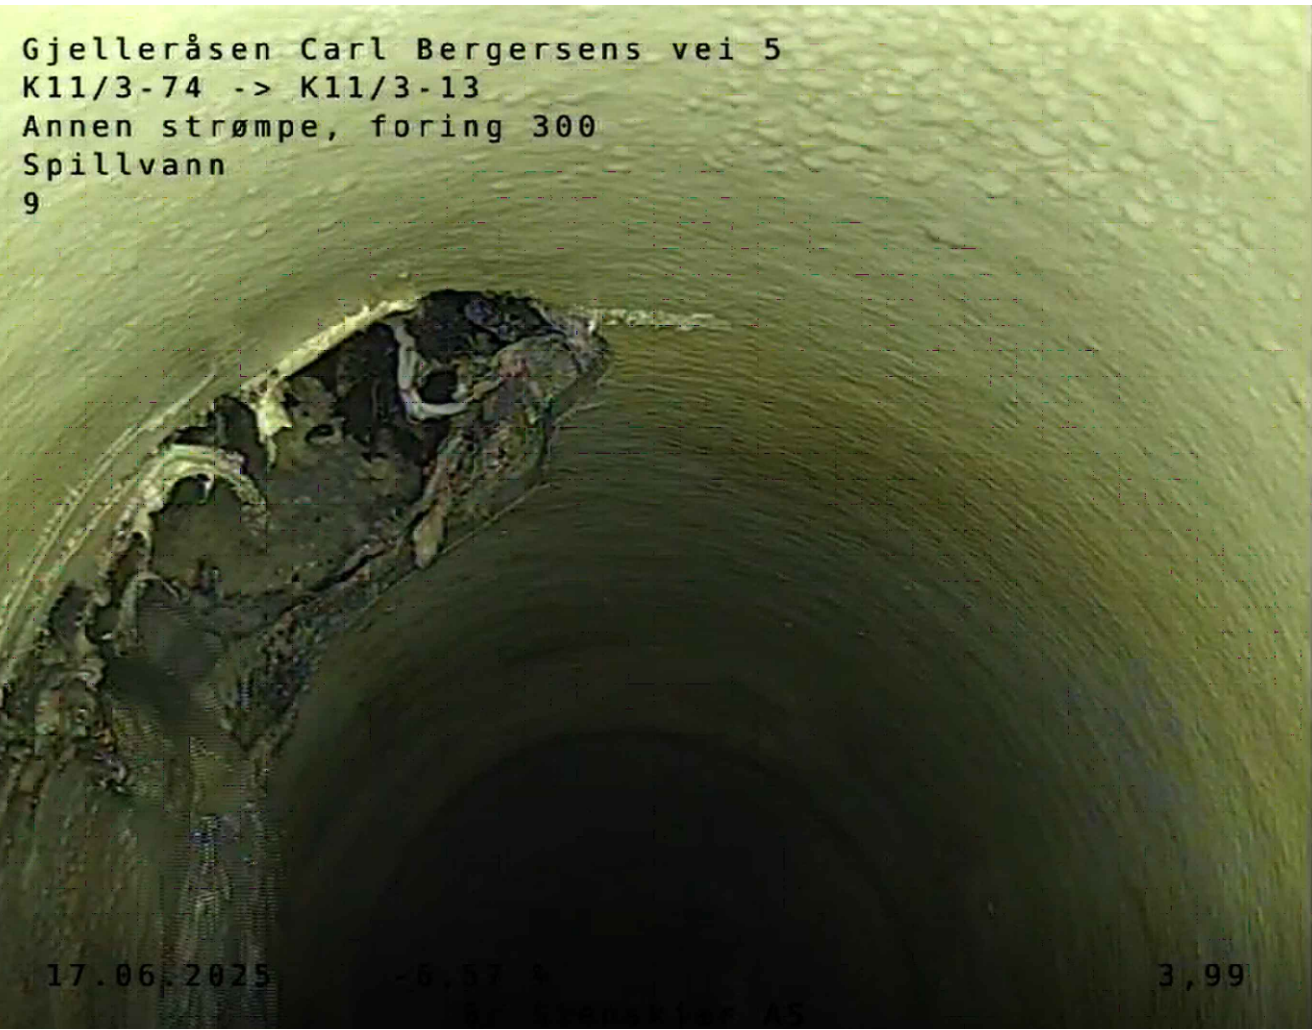
13.1 Tilkobling kum med grenrør, ca 1074,50m

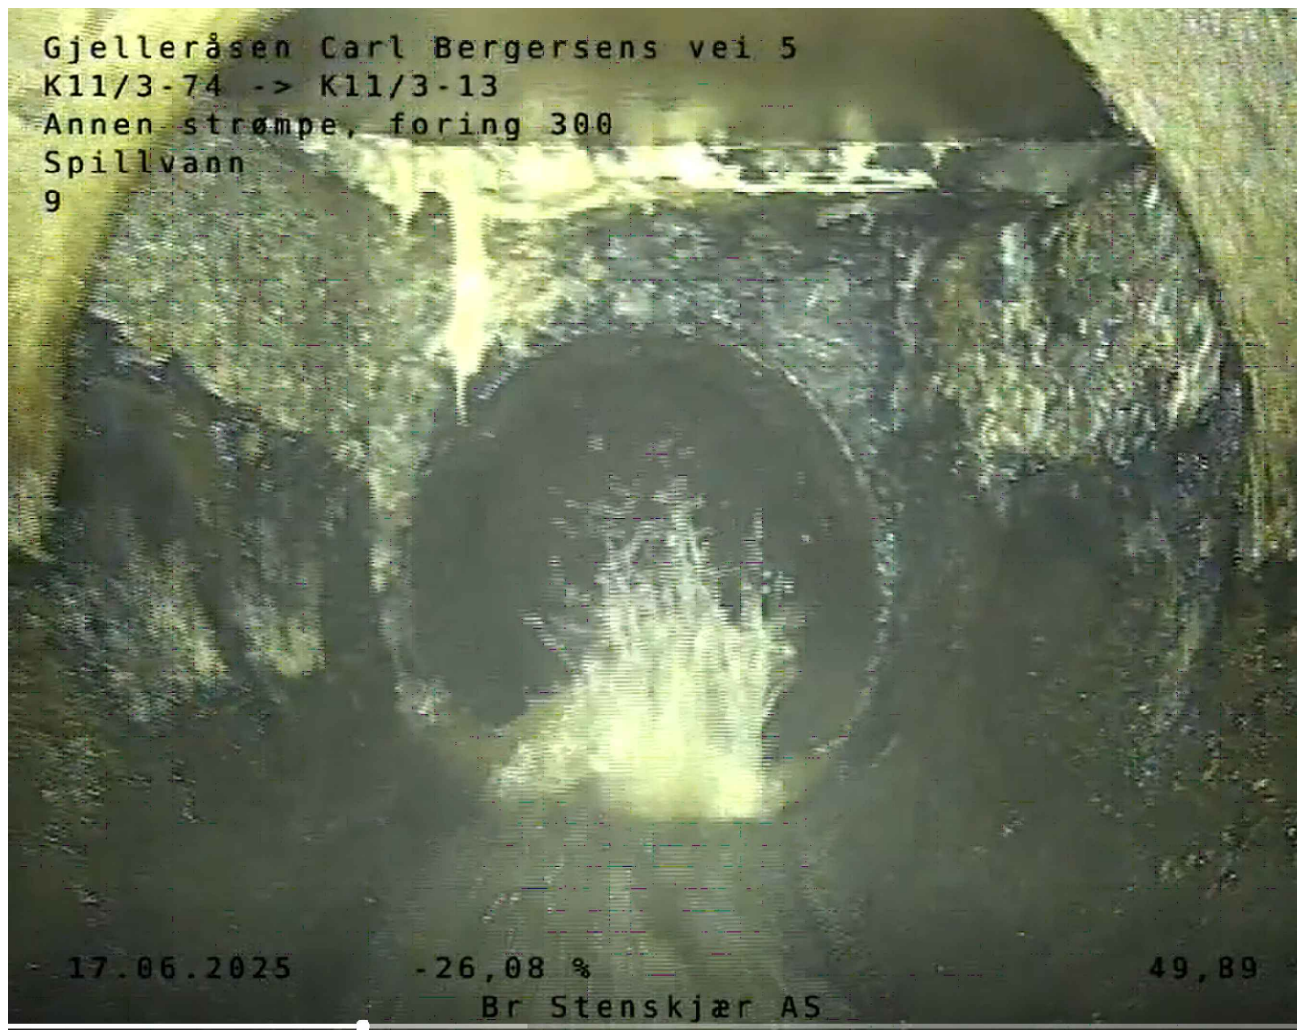
Ledningsstrekk 11/3-8 – 11/3-11A: 300 mm BTG. Rehabiliteret med strømpe et lite stykke fra K11/3-8 fram til pr profil 1120, mens resten er tydelig slitt korrodert betong ref tegning H904, bilde 13.2 og 13.3. Det er to nedlagte kummer på strekket, hvor kumbunn og kumvegger fortsatt står. Kumbunn og -vegger i nedlagte kummer er sterkt korrodert ref tegning H904 bilde 13.2. Tilknytning pr profil 1075, ref tegning H904 bilde 13.1, tilfører store vannmengder som kan tyde på innlekkasje av fremmedvann eller feilkobling av overvannsledning til spillvannsledning. Pr profil 1210 er det registrert et kortbend med turbulent rørstrøm og materialendring til PVC – mulig for å tilpasse ny kum K11/3-11A.

13.2 Sanert kum, ca 1119,82m

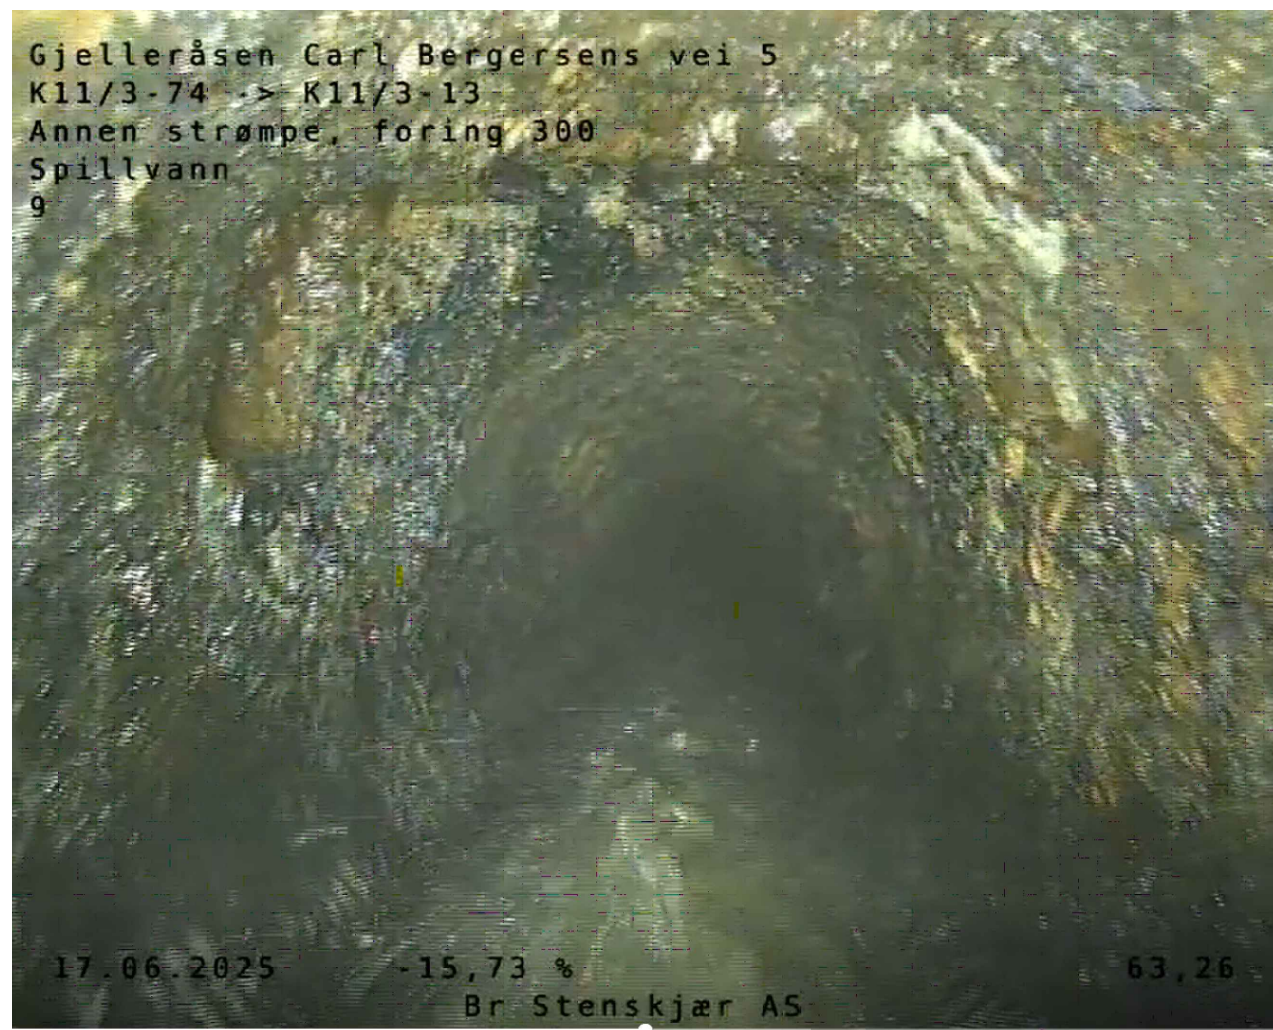
13.3 Tilkobling venstre side, ca 1133,82m

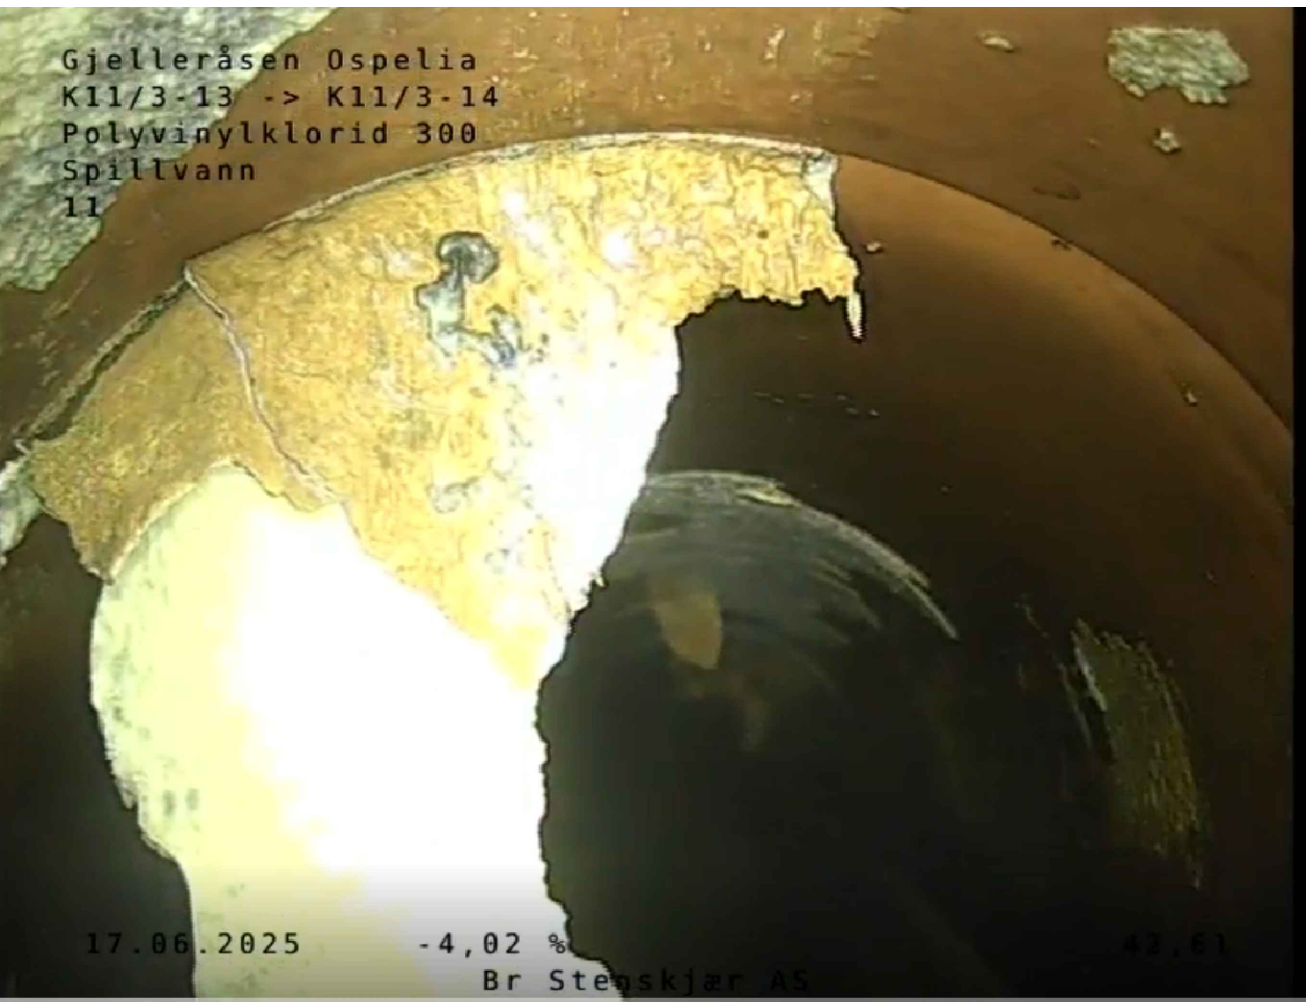
14.1 Avleiring av fett i røret , redusert tverrsnitt, ca 1256,61m

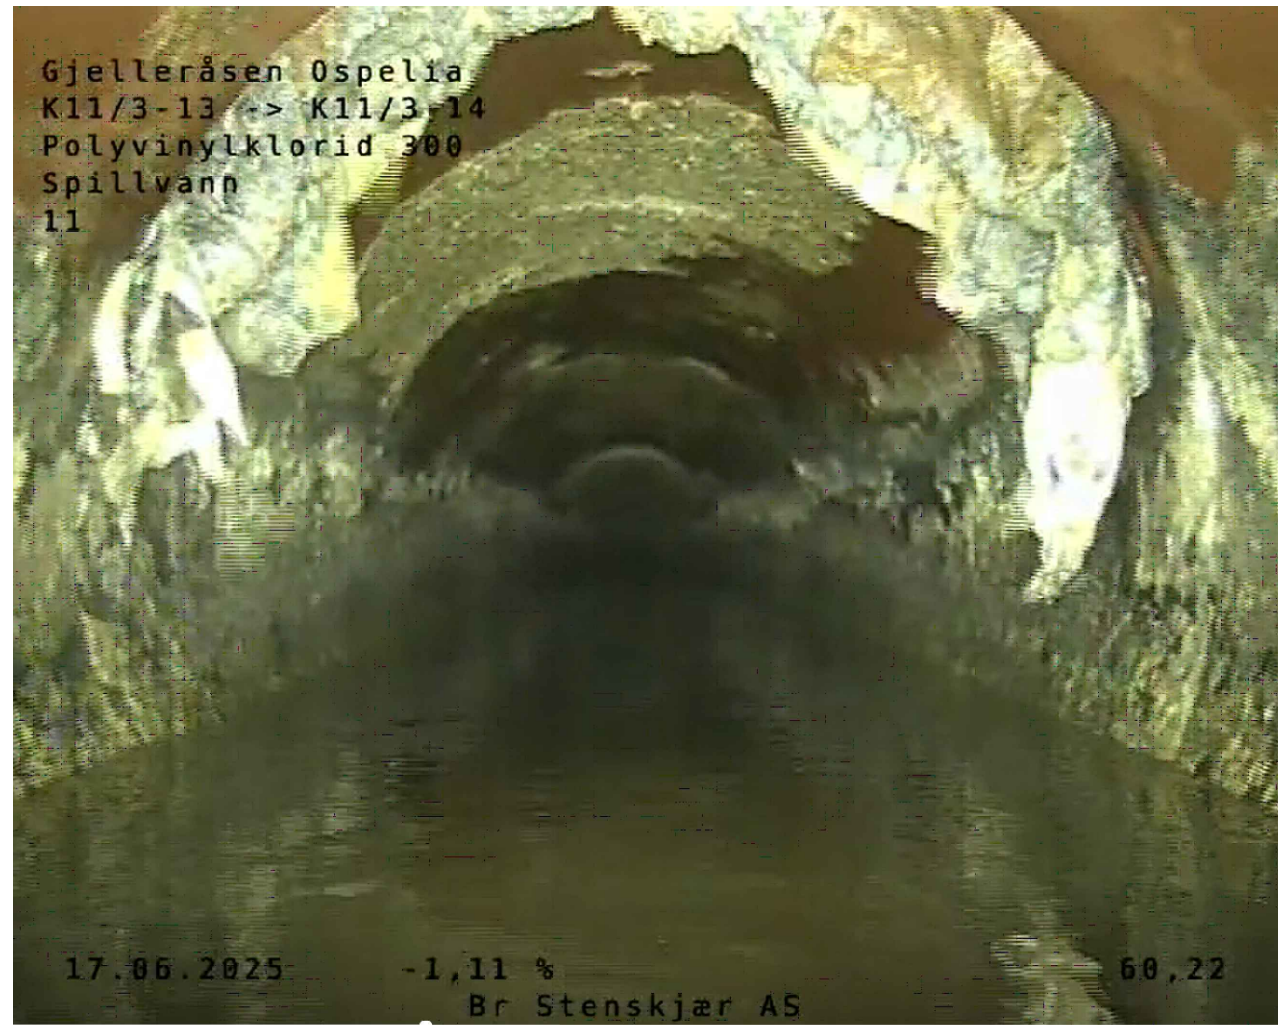
14.2 Avleiring av fett i røret , redusert tverrsnitt, ca 1274,22m

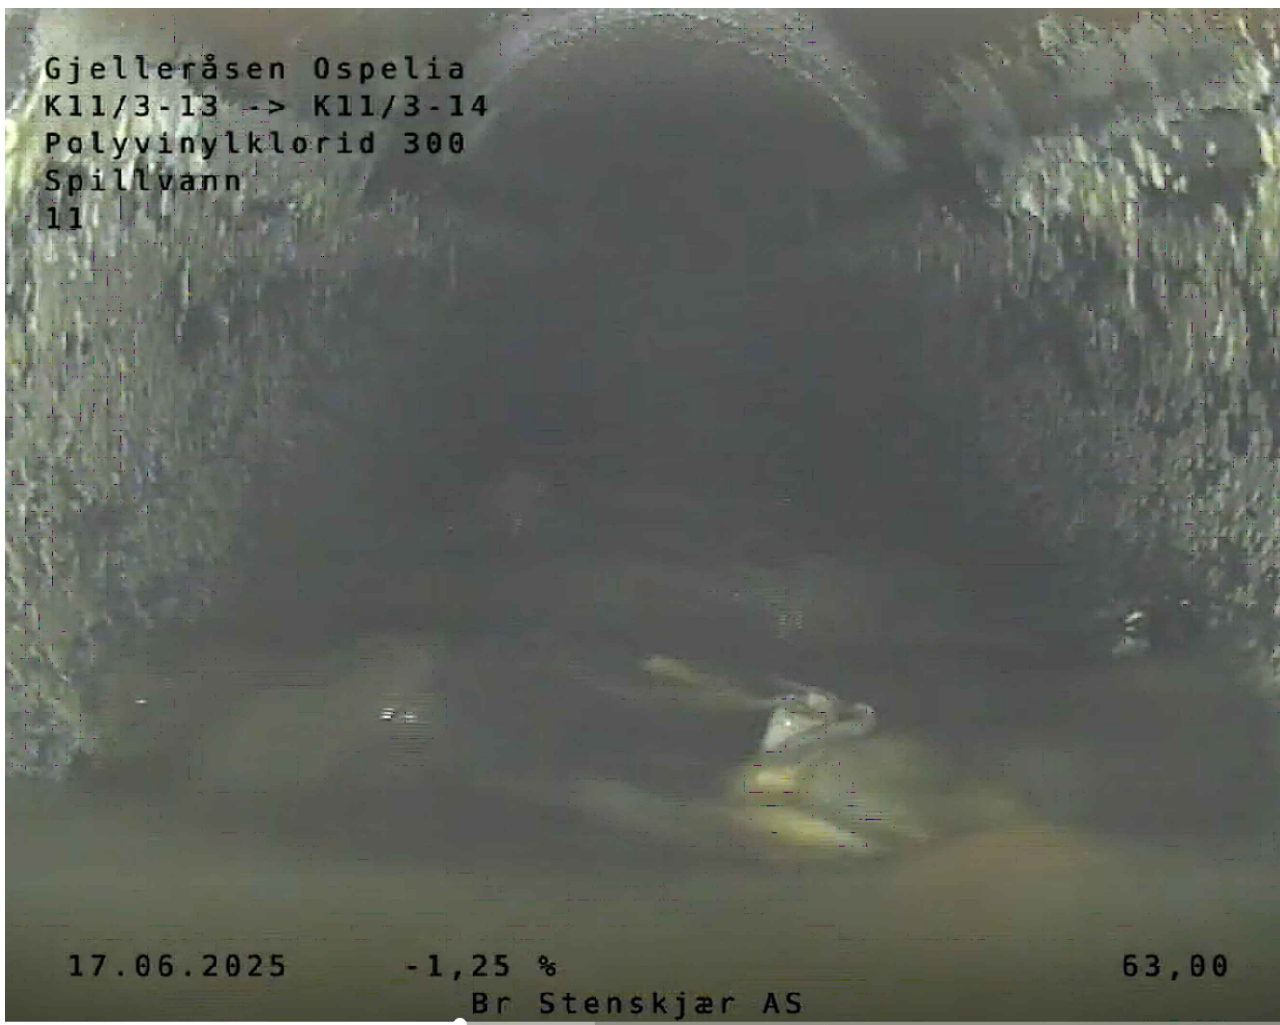
14.3 Deformasjon på røret, ca 1277m

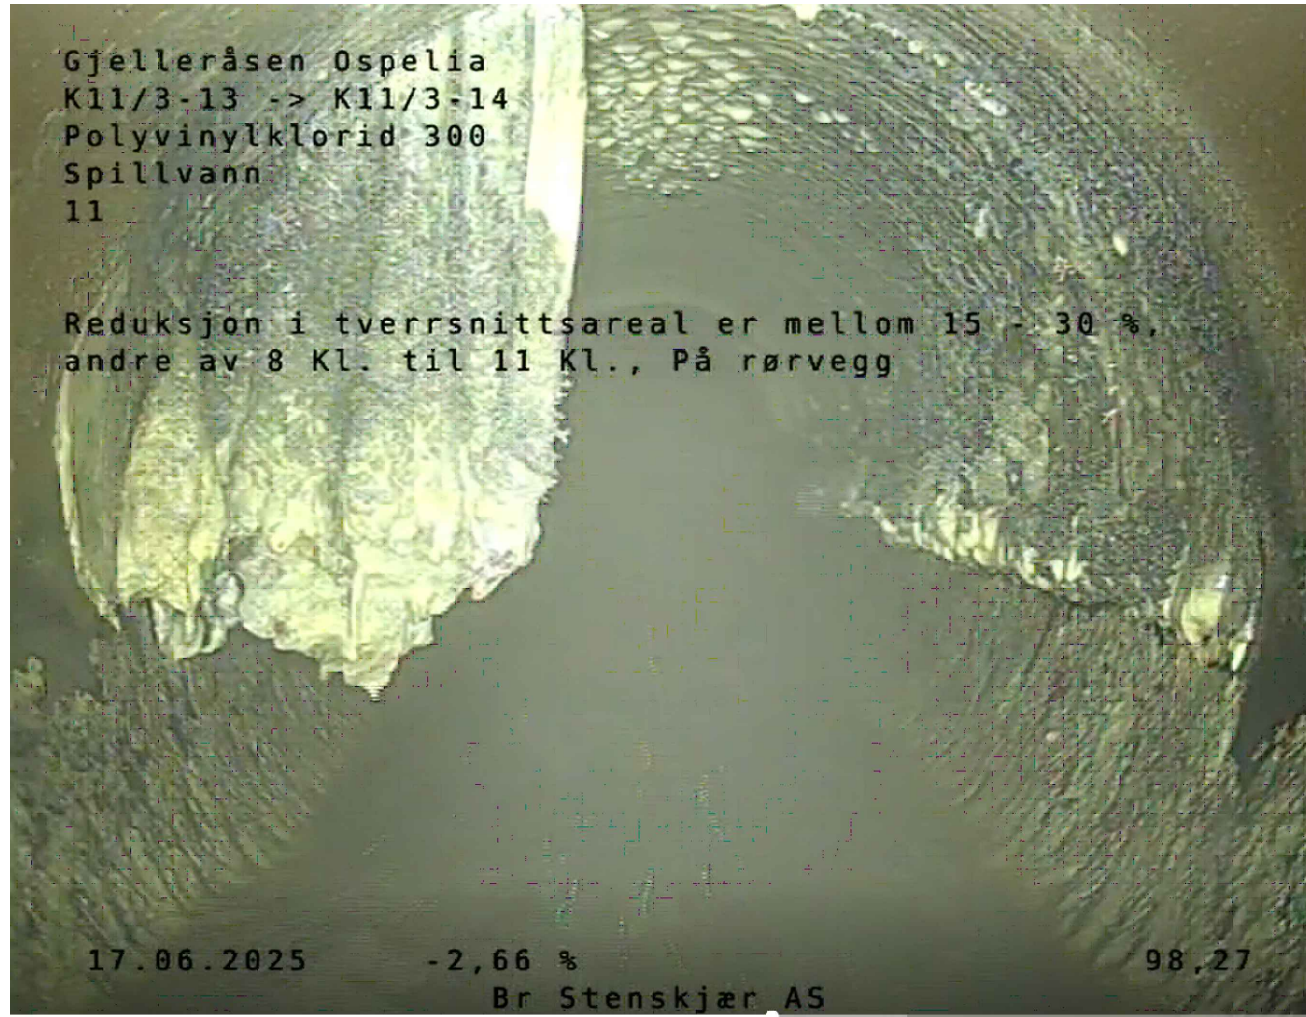
14.4 Reduksjon i røret, ca 1312,27m
