Prosjekt: Forprosjekt rehabilitering avløpsnett Gjelleråsen

Rapport

Rapport ID
D0241737-VA-RAP-01
Kunde
Nittedal kommune

Forprosjekt rehabilitering avløpsnett Gjelleråsen

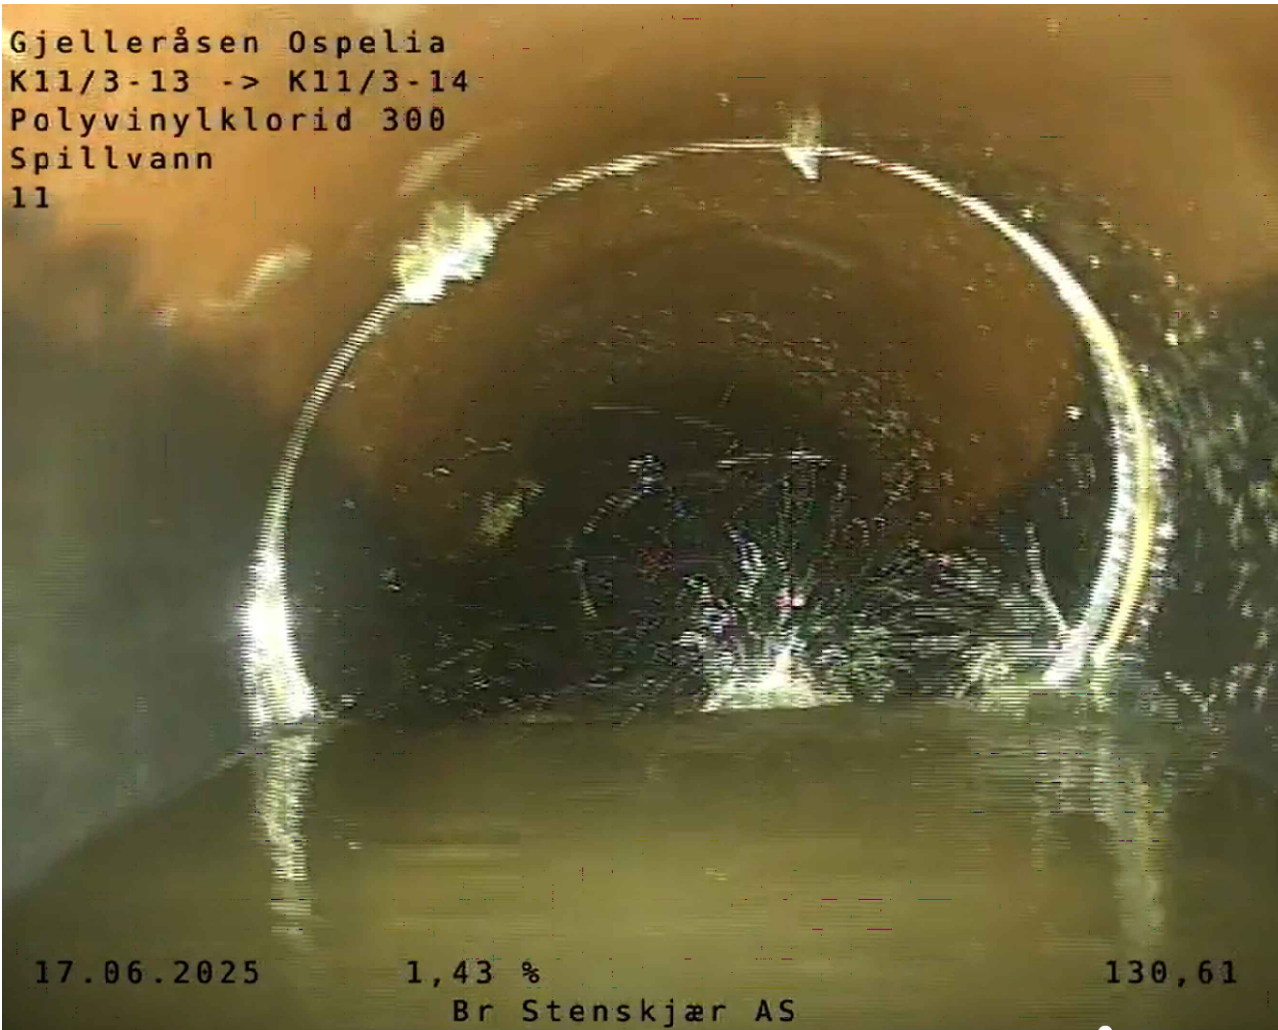
14.5 Deformasjon i røret, ca 1344,61m

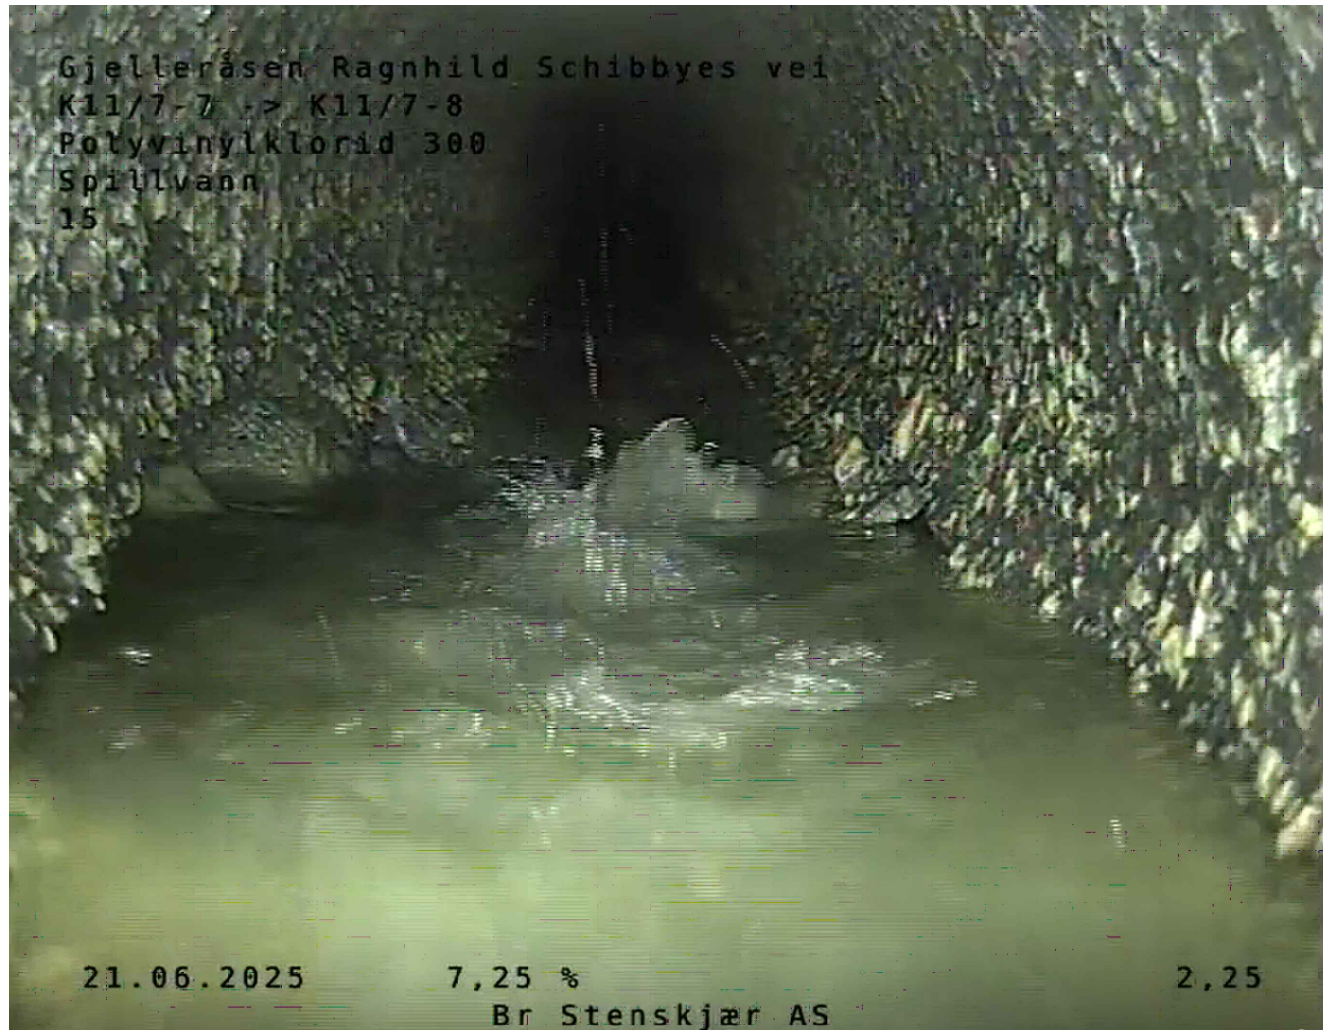
15.1 Rørbiter har løsnet eller mangler. Fra kum K11/7-7 til kum K11/7-8. Ca 48,97m

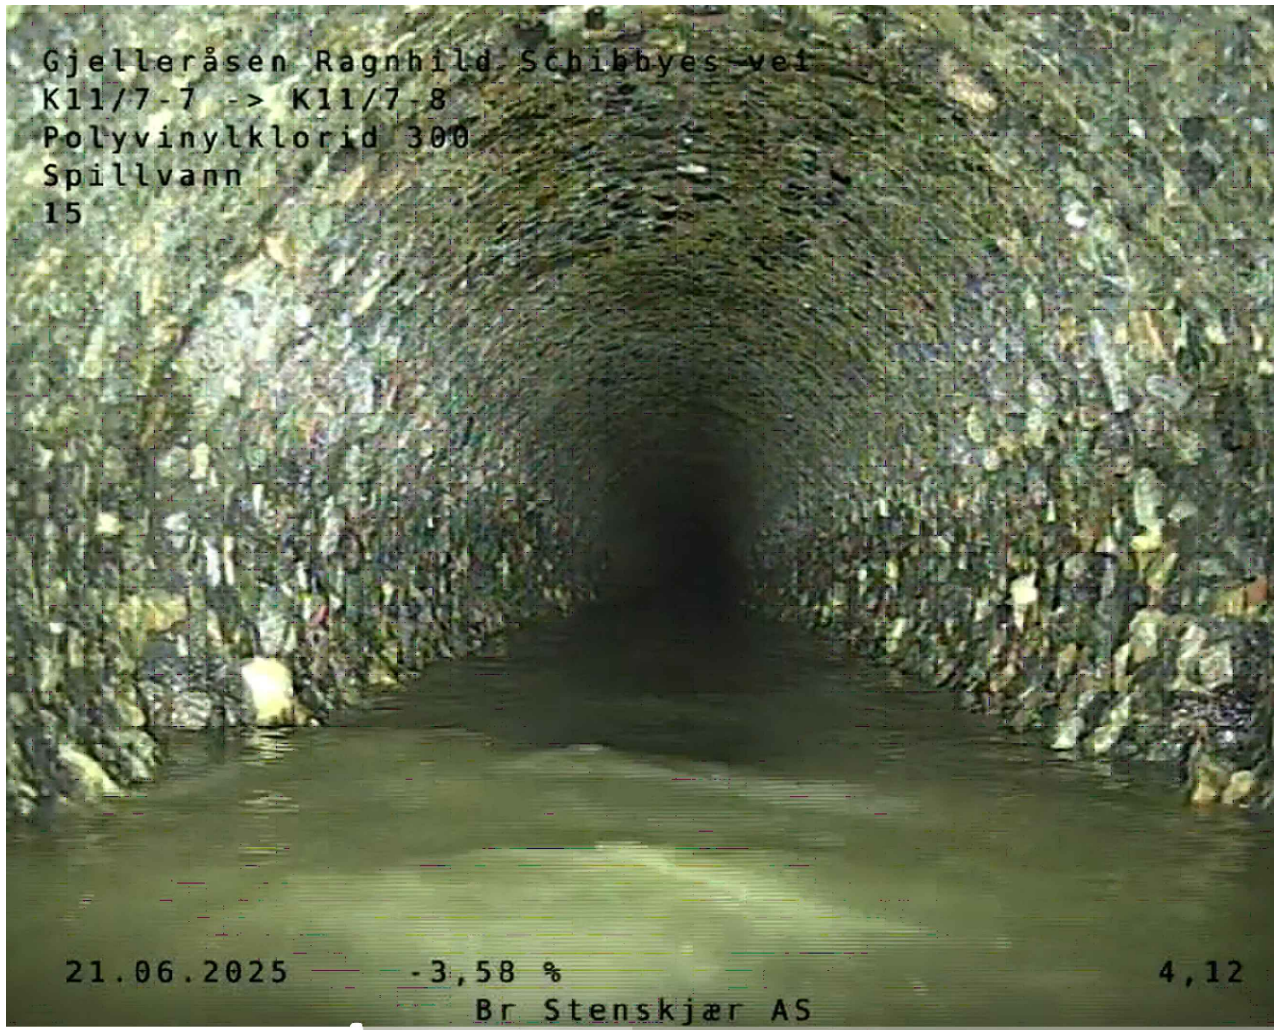
15.2 Lengdeforskjøvet. Ca 50,83m

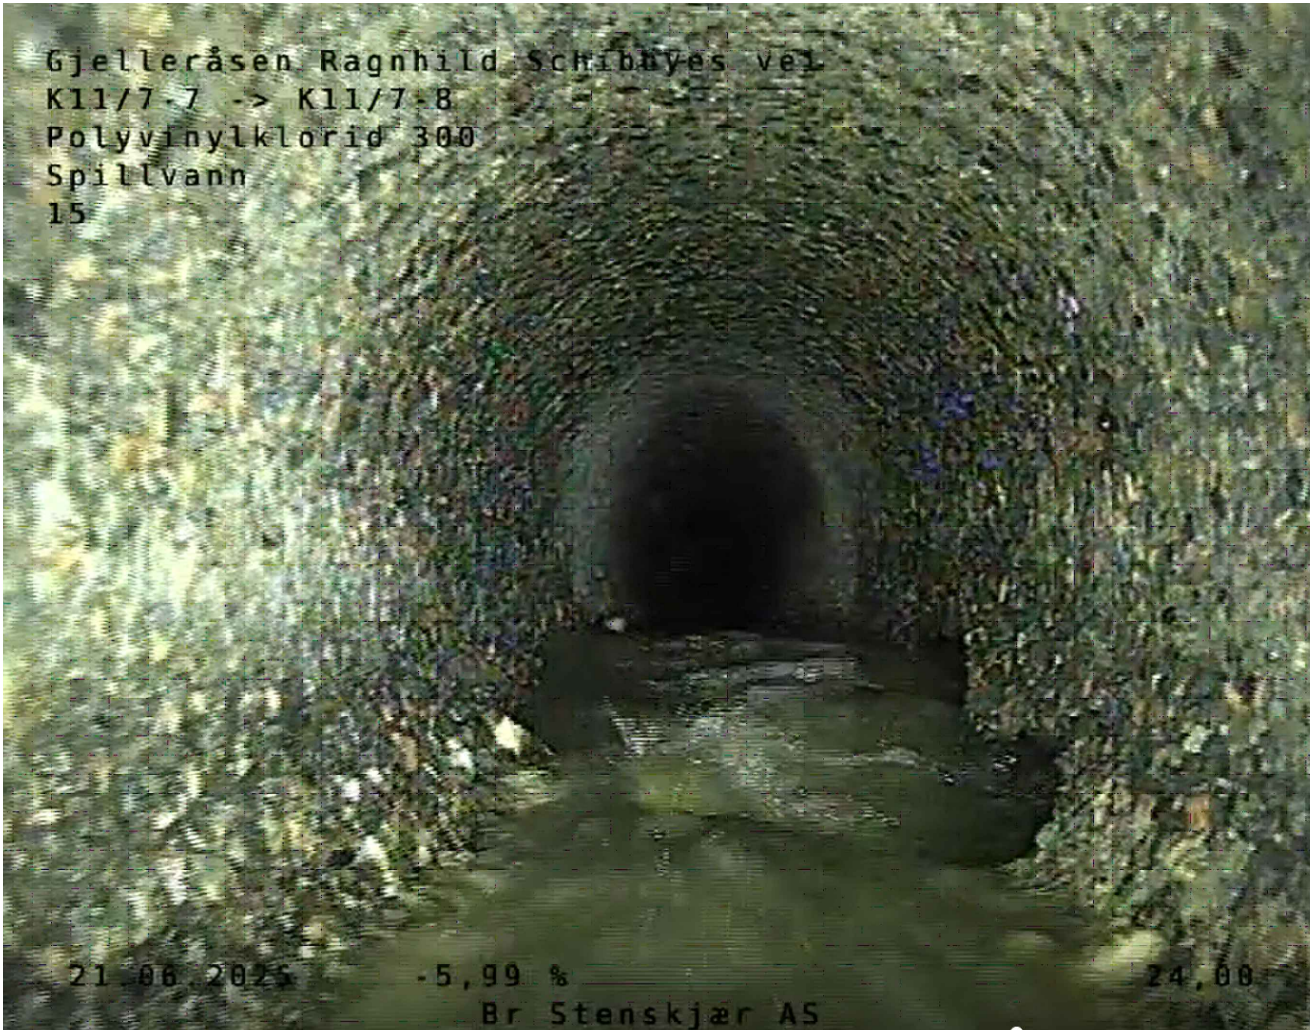
15.3 Rørbiter har løsnet eller mangler. Fra kum K11/7-7 til kum K11/7-8. Ca 70,72m
