Utbedring av eksisterende landkar

Dokumentnr: 17-0409_dok07

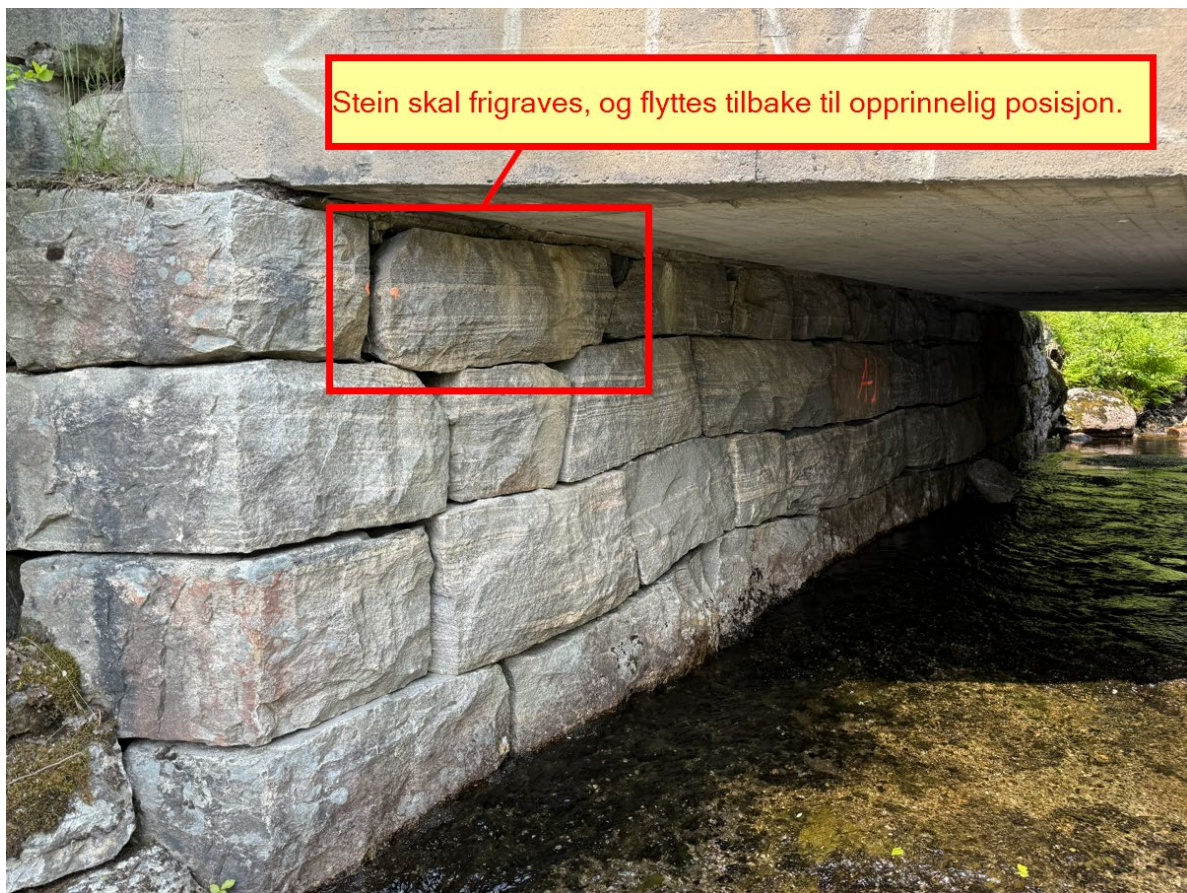
Én stein i landkar A1 og én stein i landkar A2 har delvis glidd ut av posisjon. Lokasjon er vist på Bilde 1 og Bilde 2.

Bilde 1 : Landkar A1, ved utløp

Etter at eksisterende bruplate er fjernet, skal aktuelle steiner skånsomt frigraves, og de skal settes tilbake til opprinnelige posisjon.

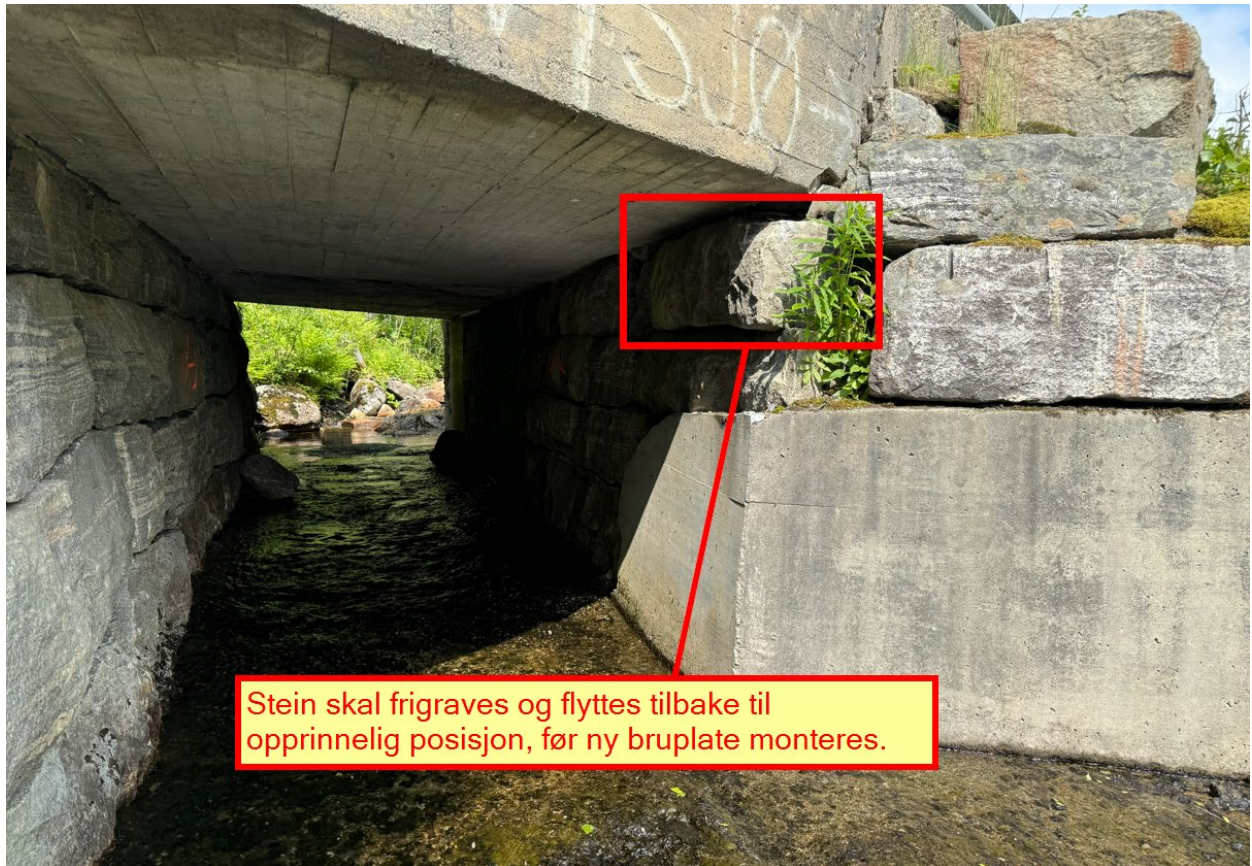
Bilde 2: Landkar A2, ved utløp
