Den Nationale Scene - Moderniseringsprosjektet - RIM

Miljøkartleggingsrapport

DATO / REVISJON: 14.08.2024 / 02

DOKUMENTKODE: 10249055-02-RAP-002

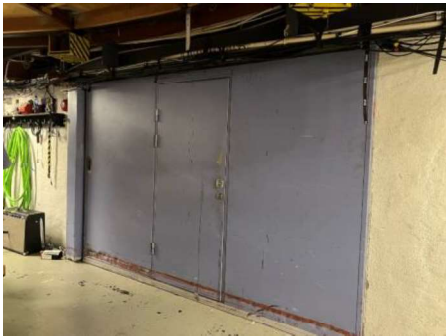
Bygningsmateriale	Beskrivelse	Bilde
Branndører	Det er registrert flere typer branndører i bygget, både eldre og nyere dører. Alder varierer på branndørene, men det er registrert flere dører datert mellom 1957-1979. Disse inneholder erfaringsmessig asbestholdige eternitt rundt låsen, evt. en tynn hvit asbestholdig plate bak metallplaten.	 
	Det ble også registrert eldre branndører i tre datert rundt 1979. Disse antas også å inneholde asbest.	
	I rom K27 er det registrert et felt med ståldør under scene med mistanke om innhold av asbest. Det er knyttet litt usikkerhet til om dette er et brannskille og om det er en dør som skal ha branntekniske egenskaper. Om det er en eldre branndør er det meget sannsynlig at den inneholder asbest.	 
	Alle disse dørene skal håndteres og leveres som asbestholdige. Eldre dører med mangelfull eller overmalt datostempling, antas også å inneholde asbest. Disse dørene kan eventuelt friskmeldes ved analyse. Dører er markert på plantegning i vedlegg 1.

Stempel på branndør datert 1957.

Stempel på branndør datert 1967

Dørfelt i rom K27.

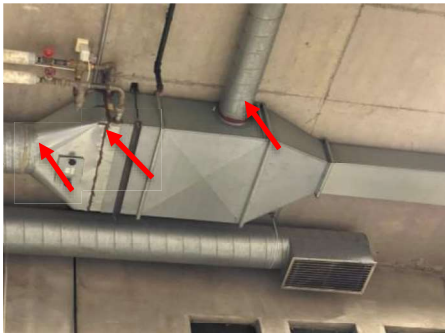
Gullfarget tettemasse i rom K13 ble prøvetatt og det ble påvist krysotilasbest i prøven Alle skjøtene med gullfarget tettemasse på firkantede ventilasjonskanaler og eldre runde ventilasjonskanaler knyttet til firkantede kanaler skal håndteres som asbestholdig.	Rød og brun tettemasse på firkantede og runde ventilasjonskanaler, rom 144.
	Skjøtene med rød og brun tettemasse på kanaler skal håndteres som asbestholdig dersom dette ikke avkreftes ved analyse. Firkantkanaler kan være skjult flere steder i bygget enn det som ble registrert under miljøkartleggingen.

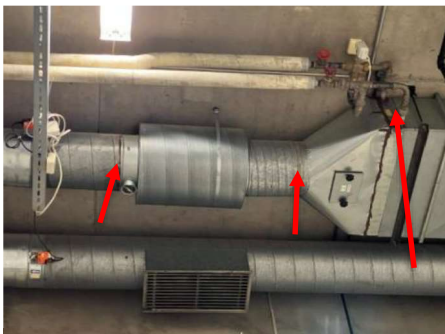
Rød og brun tettemasse på firkantede og runde ventilasjonskanaler, rom 144.

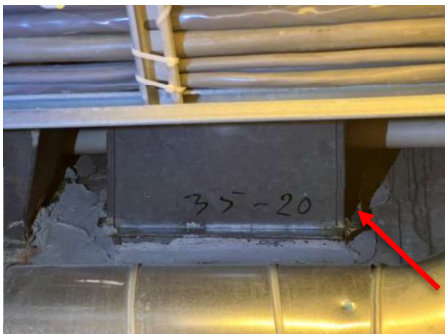
Soilrørskjøter	Det er registrert flere soilrør av støpejern i bygget. Erfaringsmessig inneholder pakningene i gamle støpejernsrør asbest.

Pakninger håndteres som asbestholdige. Blyforingen tas ut og leveres som egen fraksjon til materialgjenvinning, dersom den ikke er asbestforurensset. Røret håndteres som metallavfall.	Ventilasjonskanal rom K13, påvist asbest i gull tettemasse.
Soilrørskjøter	Det er registrert flere soilrør av støpejern i bygget. Erfaringsmessig inneholder pakningene i gamle støpejernsrør asbest.

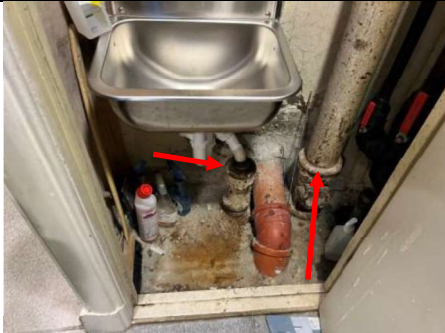
Pakninger håndteres som asbestholdige. Blyforingen tas ut og leveres som egen fraksjon til materialgjenvinning, dersom den ikke er asbestforurensset. Røret håndteres som metallavfall.	Støpejernrør med asbestholdige pakninger.

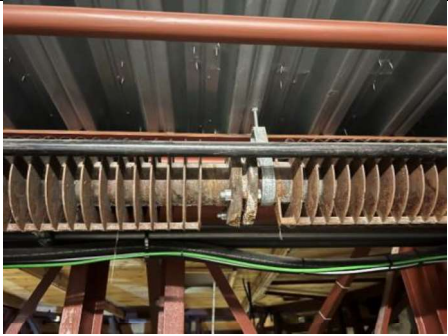
<p>Pakninger med asbest på varmeovn, rom K11.</p>
Gjenværende asbeststøv i krypkjeller	<p>I krypkjelleren under foajeen har det tidligere vært noe asbest, trolig isolerte rør. Overflaten i krypkjelleren består av steinmaterialer av varierende størrelse, trolig tilbakefylt under byggearbeidene. Asbesten er sanert, og det er opplyst at noe asbeststøv er vasket ned i steinmassene i forbindelse med saneringsarbeidet.</p> <p>Det skal graves ut et fundament til rullestolsplattformen som skal etableres i foajeen. Da vil man kunne støte på asbestfibre. Det må gjøres nødvendige sikringstiltak i forbindelse med disse gravearbeidene, for å hindre støvspredning. Dersom masser skal fjernes, må det gjøres vurderinger eller prøvetaking av asbestinnhold.</p>

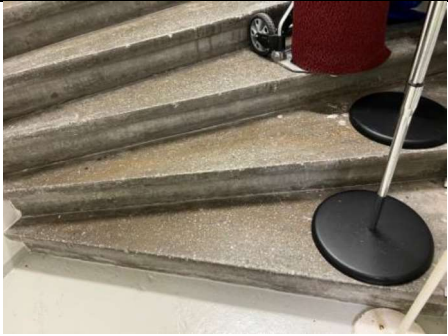
<p>Terrazzobelegg i trapp</p>

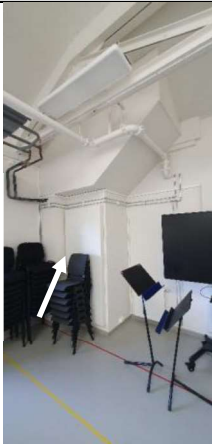
Bygningsmateriale	Beskrivelse	Bilde
Platekledning på innkassing	Det ble det registrert platekledning med mistanke om innhold av asbest på innkassing i rom 324. Denne ble prøvetatt (3-P1) for asbest, men det ble ikke registrert asbest i prøven. Platen i innkassing kan dermed håndteres som ordinært avfall. Innkassing er laget av flere typer platemateriale – det må vurderes ved eventuell riving om noen av platene som er montert øverst kan være asbestholdige.

<p>Prøve 3-P1 Platekledning på innkassing</p>
Platekledning på vegg	<p>Det ble det registrert platekledning med mistanke om innhold av asbest på innkassing på Jomfruburet (rom 406). Platen ble prøvetatt (3-P3) for asbest, men det ble ikke påvist innhold av asbest i denne.</p> <p>Det ble også registrert en plateinnkassing på rom 403 som ble prøvetatt for asbest, prøve 3-P6, men det ble ikke påvist asbest i denne prøven heller.</p> <p>Platene kan dermed håndteres som ordinært avfall.</p>

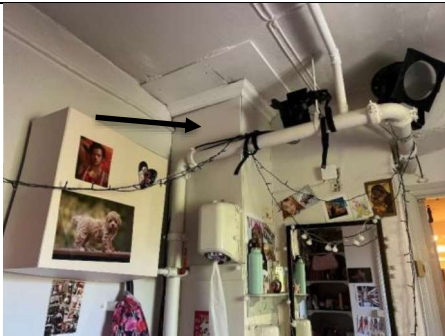
<p>Prøve 3-P3 Plate på innkassing jomfruburet</p>

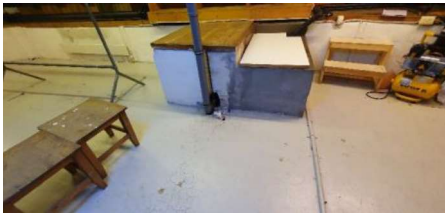
<p>Prøve 2-P6 Plateinnkassing på rom 403</p>

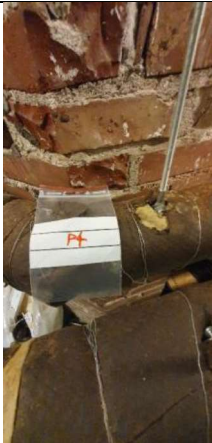
Sort papp på vannrør	Det er registrert sort papp utenpå isolasjon på vannrør på «Rotterommet» (rom K17). Pappen ble testet for asbest (3-P4), men det ble ikke påvist asbest i pappen. Sort papp på vannrør håndteres som ordinært avfall.

<p>Prøve 3-P4 Sort papp på vannrør</p>

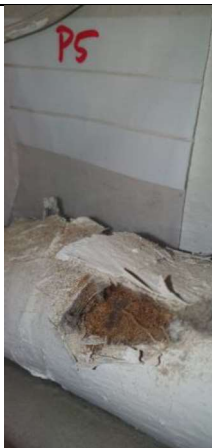
<p>Prøve 3-P5, grå papp på vannrør</p>

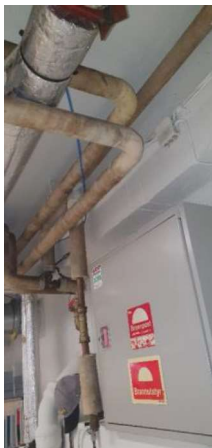
<p>Prøve 1-P1, bend i rom K46</p>

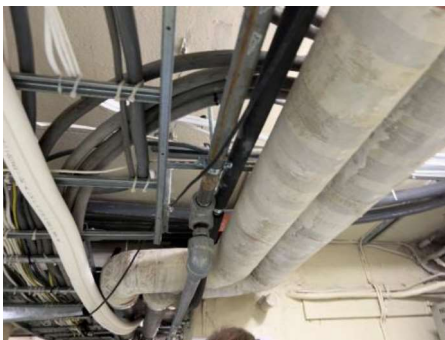
<p>Typiske vannrør med grå/hvit isolasjon</p>

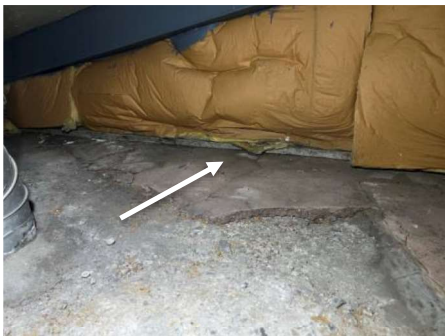
Avretningsmasse gulv	<p>Det ble registrert en rosa/rosaaktig avretningsmasse på blindloftet på rom 403/404. Denne ble prøvetatt for asbest, 4-P1, men det ble ikke påvist asbest i prøven. Påstøpen kan imidlertid inneholde andre helse- og miljøfarlige stoffer som PCB.</p>

<p>Prøve 4-P1 Rød påstøp</p>

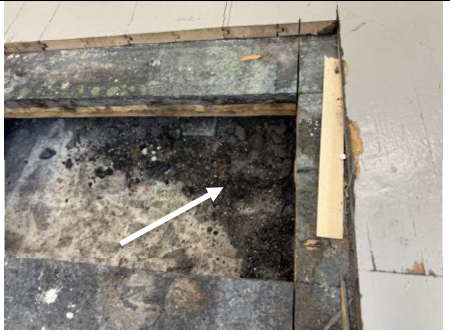
Bygningsmateriale	Beskrivelse	Bilde
Fyllmasse i etasjeskiller	Det ble registrert koks/stubbloftsfill i etasjeskiller i malerverkstedet. Denne ble prøvetatt for asbest, 5-P1, men det ble ikke påvist asbest i prøven.

Prøve 5-P1 koks/stubbeloftsfyll
Puss på teglvegg	Det er registrert puss på teglvegger flere steder i bygget. Puss på teglvegg i rom K9 i kjeller ble prøvetatt for asbest, 6-P2, men det ble ikke påvist asbest i prøven.

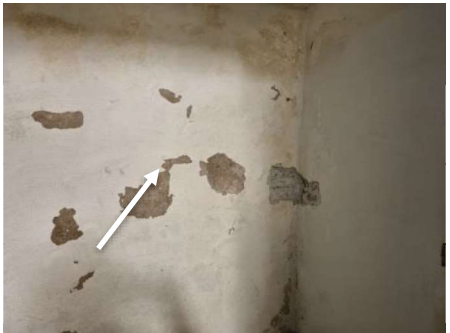
Prøve 6-P2 Puss på murvegg
Ventilasjonskanal	Det er registrert en plassbygd ventilasjonskanal. Plater til kanal ble prøvetatt, prøve 7-P2, og det ble ikke påvist asbest i prøven.

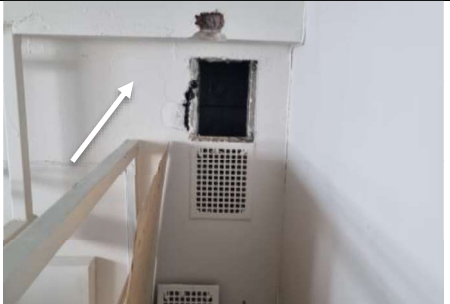
Prøve 7-P2 Plate ventilasjonskanal
Påstøp	Det er registrert påstøp i lysverkstedet. påstøp ble prøvetatt, prøve 7-P1, og det ble ikke påvist asbest i prøven.

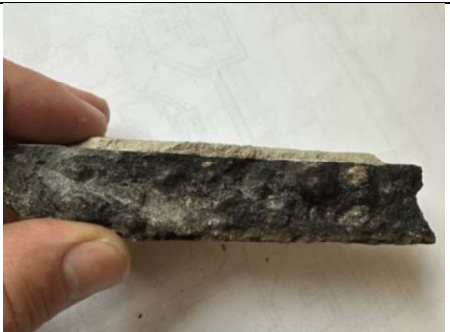
Prøve 7-P1 Påstøp

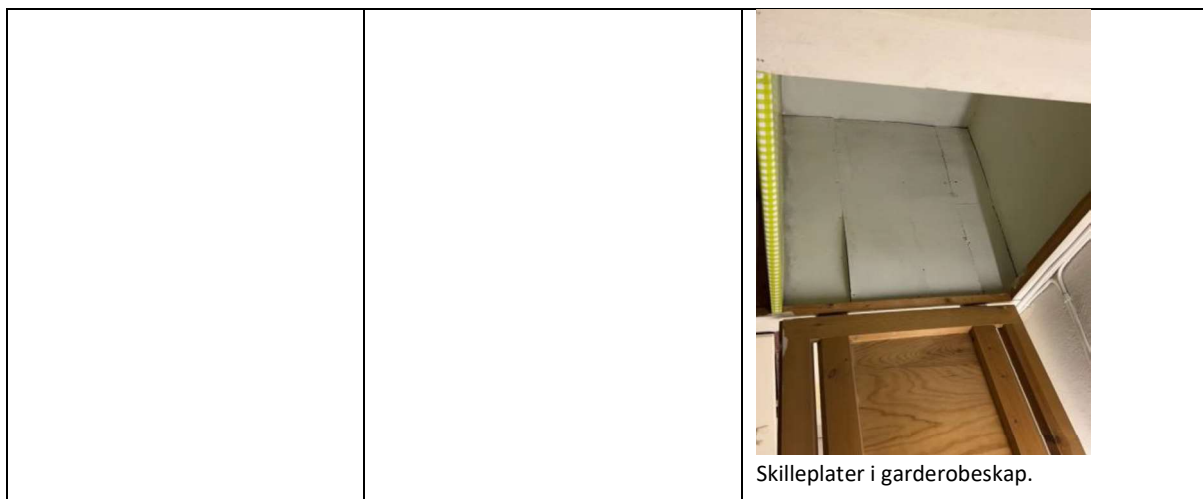
Vegg- og himlingsplater loft	<p>På ventilasjonsloft i 4. etasje (rom 401) er det gjort funn av vegg- og himlingsplater av typen Asbestolux. Det er påvist asbest (amositt) i prøve 2-P1 og 2-P2. Platene var lokalisert på halve delen av loftet mot nordøst. Flere av platene var avknekt og har skader som har ført til at asbeststøv har spredd seg i rommet og tilstøtende rom (himlingsrom og trapp ned mot kott mellom lydrom og publikumstrapp).</p> <p>Platene ble sanert sommeren 2023. Dersom det registreres tilsvarende plater skal disse håndteres som asbestholdige.</p>	  <p>Prøve 2-P1 og 2-P2. Asbestholdige vegg- og himlingsplater på loft.</p>   <p>Asbestolux stemplet på platene på loft.</p>
Skilleplater i garderobeskap, gang utenfor Jomfrubur 3. etasje	<p>Det var registrert skilleplater i garderobeskap i gangen utenfor Jomfruburet (rom 406) i 3. etasje. Skilleplaten ble prøvetatt (3-P2) og det er påvist innhold av asbest (krysotil).</p> <p>Platene ble sanert sommeren 2023. Dersom det registreres tilsvarende plater skal disse håndteres som asbestholdige.</p>	  <p>Prøve 3-P2. Asbestholdige skilleplater i garderobeskap.</p>

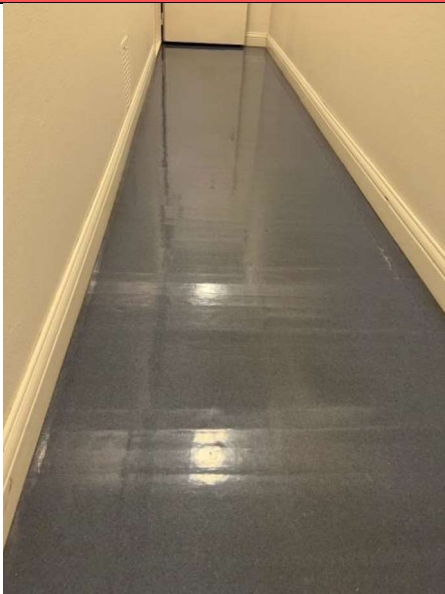
Bygningsmateriale	Beskrivelse	Bilde
Gulvbelegg og -lister av vinyl	<p>Det er hovedsakelig registrert gulvbelegg, samt gulvlister, av vinyl i store deler av bygget. Myke gulvbelegg inneholder erfaringsmessig mykgjørere av ftalater. Ifølge driftsleder er flere av gulvbeleggene skiftet etter 2000.</p> <p>På grunn av byggets bygningsvern har man unngått å undersøke om det ligger flere lag gulvbelegg under synlig belegg, og det påpekes at dersom det finnes underliggende belegg kan disse inneholde annet farlig avfall (asbest, klorparafiner, PCB). Dette kan typisk være i rom som ikke blir brukt så ofte, for eksempel tekniske rom i kjeller, boder, på loft o.l.</p> <p>Myke gulvbelegg og -lister av vinyl, samt eventuelt lim, fjernes og leveres til godkjent mottak som farlig avfall mhp. ftalater.</p>

<p>Typisk gulvbelegg i bygget.</p>

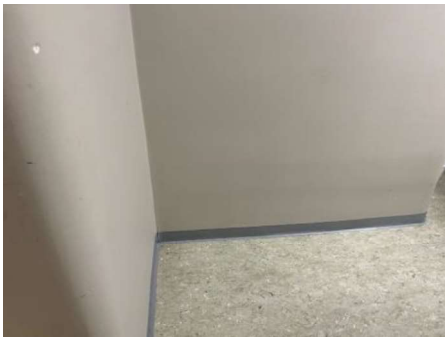
<p>Vinylister</p>
Eldre gulvbelegg	<p>Det ble observert eldre type gulvbelegg på enkelte rom (markert på plantegning) som ikke er undersøkt for helse- og miljøfarlige stoffer grunnet byggets bygningsvern. Det gjøres oppmerksom på at disse kan inneholde asbest, PCB eller klorparafiner. Dersom gulvbeleggene skal rives ifm. moderniseringsprosjektet må beleggene prøvetas for verifisering av innhold.</p>

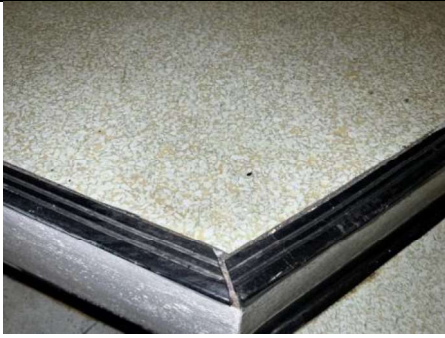
<p>Eksempel på eldre type gulvbelegg, i rom K21.</p>

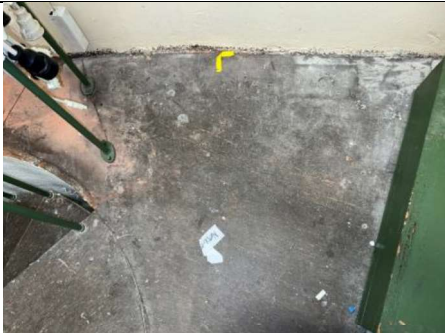
<p>Eksempel på eldre type gulvbelegg, rom 110.</p>
Maling på betonggulv	<p>Det er maling og avretting på betonggulv i flere steder i kjelleren (observert på rom som ligger et ekstra nivå ned fra øvrig del av kjeller ned) samt noen rom i 3. etasje. Avretting- og malingslag (spesielt på rom som har eller har hatt tekniske funksjoner) kan inneholde helse- og miljøfarlige stoffer som asbest, PCB og tungmetaller. Betonggulv med puss- og malingslag som berøres av tiltak som skal gjennomføres ifm. moderniseringsprosjektet skal prøvetas for verifisering av innhold.</p> <p>Maling på rom K35 og K45 er prøvetatt, se egen registrering under.</p>

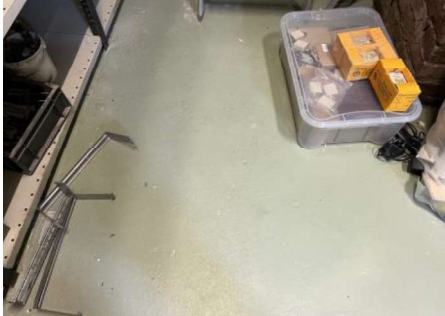
<p>Lys grønt malingslag på gulvet i rotterommet i kjeller (rom K17) kan inneholde helse- og miljøfarlige stoffer. Er ikke prøvetatt.</p>
Maling på betonggulv K35 og K45	<p>Maling på betonggulv i rom K35 og rom K45 er prøvetatt, hhv. prøve 6-P5 og 6-P6. Ingen av prøvene inneholdt helse- og miljøfarlige stoffer over grenseverdien for farlig avfall.</p> <p>Betonggulv og trapp med maling i disse rommene, samt gulv i andre rom med samme maling, kan håndteres som ordinært avfall.</p>

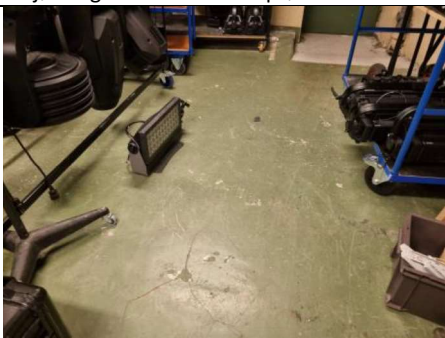
<p>Grønt malingslag på gulvet i rom K35</p>

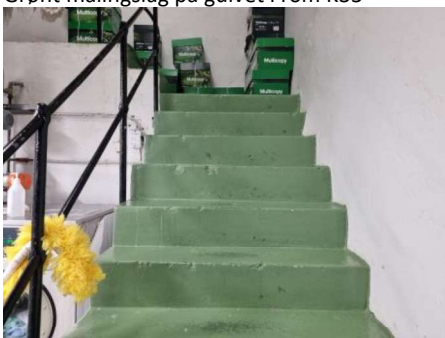
<p>Grønt malingslag på trapp i teknisk rom kjeller (rom K45)</p>

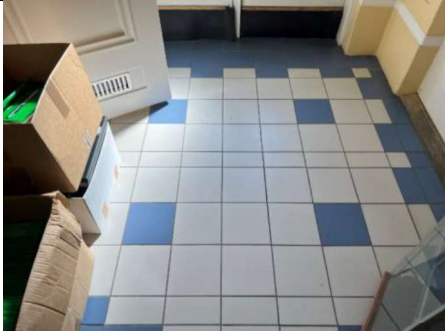
Bygningsmateriale	Beskrivelse	Bilde
Keramiske fliser	<p>Det er registrert keramiske fliser i vestibylen i 1. etasje og på publikumstoiletter i alle etasjer.</p> <p>Det er ukjent om flisene ble lagt ved ombyggingen i år 2000. Keramiske fliser regnes ikke som farlig avfall, men det kan ha blitt brukt asbestholdig- eller PCB-holdig lim/mørtel til å feste dem med om disse er lagt før 1980-tallet. Nyere fliser kan også være limt på eldre fliser.</p> <p>På grunn av byggets bygningsvern har man unngått å prøveta flislim/mørtel. Dersom keramiske fliser skal rives ved ombyggingen må flislim/mørtel undersøkes for innhold.</p>

<p>Keramiske fliser i vestibylen</p>
Gulvteppe – Underliggende gulvbelegg	<p>Det er registrert et grønt gulvteppe i publikumstrapper, i salongen og publikumsgarderober i alle etasjer. Ifølge driftsleder ble dette gulvteppet lagt ved ombyggingen i 2000.</p> <p>På grunn av byggets bygningsvern har man unngått å undersøke om det ligger flere lag gulvbelegg under synlig belegg, og det påpekes at dersom det finnes underliggende belegg kan disse inneholde annet farlig avfall (asbest, klorparafiner, PCB).</p> <p>Gulvteppe ble undersøkt med XFR-pistol, og det ble ikke påvist innhold av bromerte flammehemmere. Teppet kan dermed leveres som ordinært avfall.</p>

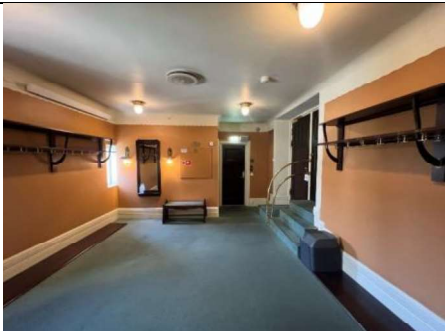
<p>Grønt gulvteppe i publikumsgarderober. Finnes også i publikumstrapper og salongen.</p>

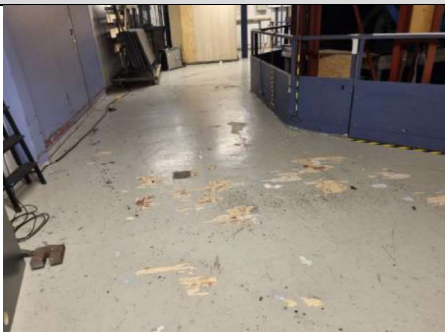
Maling på tregulv	<p>Maling på tregulv i rom K27 er prøvetatt, prøve 6-P4. Prøven viste ikke innhold av helse- og miljøfarlige stoffer over grenseverdien for farlig avfall. Tregulv med maling kan håndteres som ordinært avfall.</p>

<p>Grått malingslag på gulvet i rom K27</p>

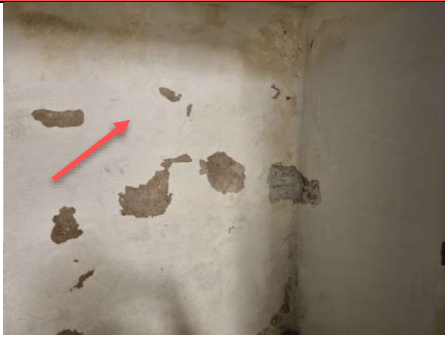
Bygningsmateriale	Beskrivelse	Bilde
Hvit maling på teglvegg	<p>Det er registrert hvit maling på teglvegger i kjelleren. Malingen ble prøvetatt, prøv 6-P1, og det ble påvist sink over grenseverdien for farlig avfall.</p> <p>Avflasset og løs hvit maling, samt maling som fjernes fra vegger skal håndteres som farlig avfall. Dersom hele vegger håndteres med maling kan dette leveres til godkjent mottak som ordinært avfall.</p>

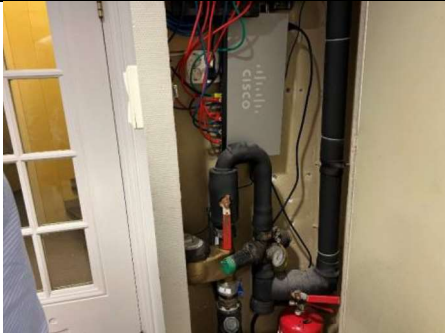
Bygningsmateriale	Beskrivelse	Bilde
Isolasjon med asbest	Oversikt over registrert isolasjon med asbest er gitt i kapittel 6.2.	
Rørisolasjon av cellegummi	Det er registrert isolasjon av cellegummi flere steder i bygget. All isolasjon av cellegummi skal leveres til godkjent mottak som farlig avfall mhp. bromerte flammehemmere.

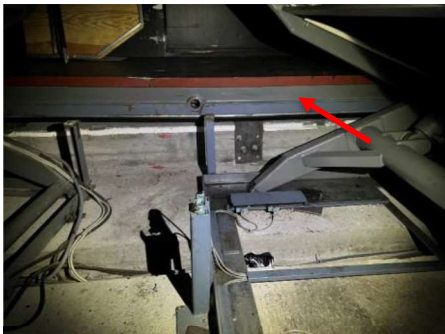
Isolasjon av isopor (EPS)	Det er registrert bruk av EPS-isolasjon i rom K22. Erfaringsmessig inneholder isopor bromerte flammehemmere. Isolasjonen skal derfor leveres til godkjent mottak som farlig avfall mhp. bromerte flammehemmere, eventuelt friskmeldes ved analyse. Det er gjort funn av bromerte flammehemmere i EPS-plater, men ikke alltid, og derfor kan det ikke utelukkes i dette tilfellet. Isoporplatene kan være limt til betongen og føre til tidkrevende saneringsarbeid. Bør undersøkes for innhold, eventuelt friskmeldes ved analyse.

Isopor på betonggulv, kjeller (rom K22)

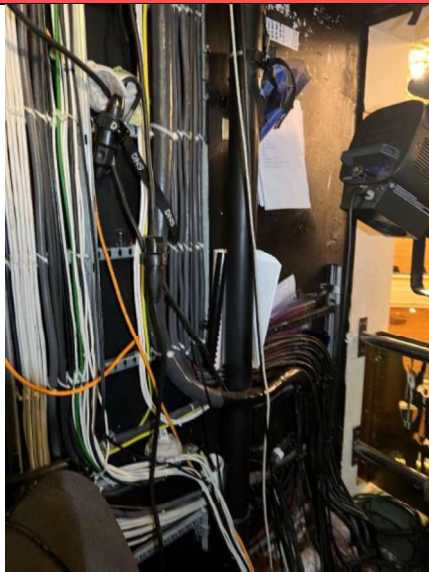
<p>Sparepærer og lysstoffrør inneholder kvikksølv. Disse må tas ut av armaturen og håndteres forsiktig i egne beholdere/containere slik at de ikke knuses.</p> <p>Alt demonteres fra bygget uten at det knuses, legges i egnede enheter, f.eks. pallebur. Sparepærer og lysrør skal leveres i egne beholdere.</p> <p>Avfallet leveres til godkjent mottak som EE-avfall.</p>	
Oljefylte kabler med mulig innhold av PCB	<p>Det finnes to typer kabler som kan inneholde PCB: Kabler som er kjølt med PCB-holdig olje, og kabler hvor det er brukt en oljeblanding med PCB i et av isolasjonslagene. Disse kablene må derfor kappes og proppes med forsiktighet, slik at mulig PCB-holdig olje ikke lekker ut. Kablene må transporteres i lukket, tett beholder til godkjent mottak.</p> <p>Kabler kan også inneholde asbest, PAH (tjære) og en rekke andre farlige forbindelser. Alle kabler er EE-avfall, og leveres til mottak for dette.</p>

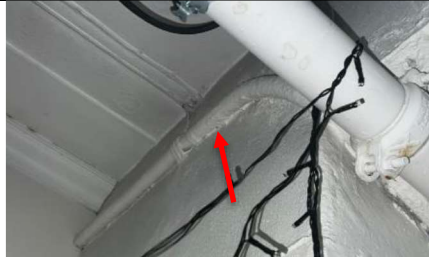
EE-avfall som ledninger osv.

Kabler som kan inneholde PCB.

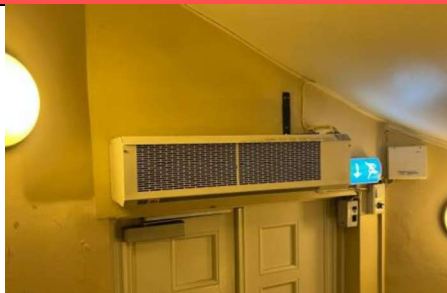
Varmepumpe registrert i bygget.																																																										
	Kuldemedium antas å være R410A eller tilsvarende, med en mengde på ca. 1 kg pr. maskin.																																																											
	F-gass (fluorholdig gass) og kompressorolje må tappes fra fastmonterte anlegg over på godkjent returbeholder av F-gass sertifiserte personer. Gassen destrueres av ReturGass-ordningen. Enhetene skal leveres uten kuldemedie til godkjent avfallsmottak for EE-avfall.																																																											
	En oversikt over utstyr med kjølemedier i bygget er vist i tabell under. Det er ikke kjent hva som blir påvirket av tiltaket.

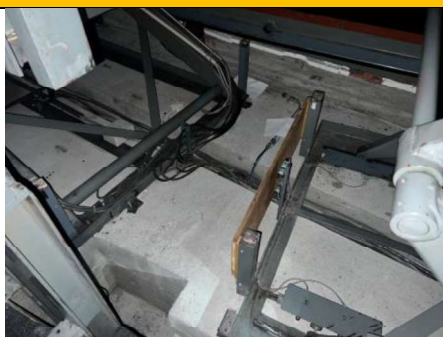
Betonggulv under orkestergrav, rom K22.
