RAPPORT

Miljøkartlegging Nordkapp VGS

Fasade

Miljøkartleggingsrapport som identifiserer helse- og miljøfarlige stoffer i bygningsmaterialer

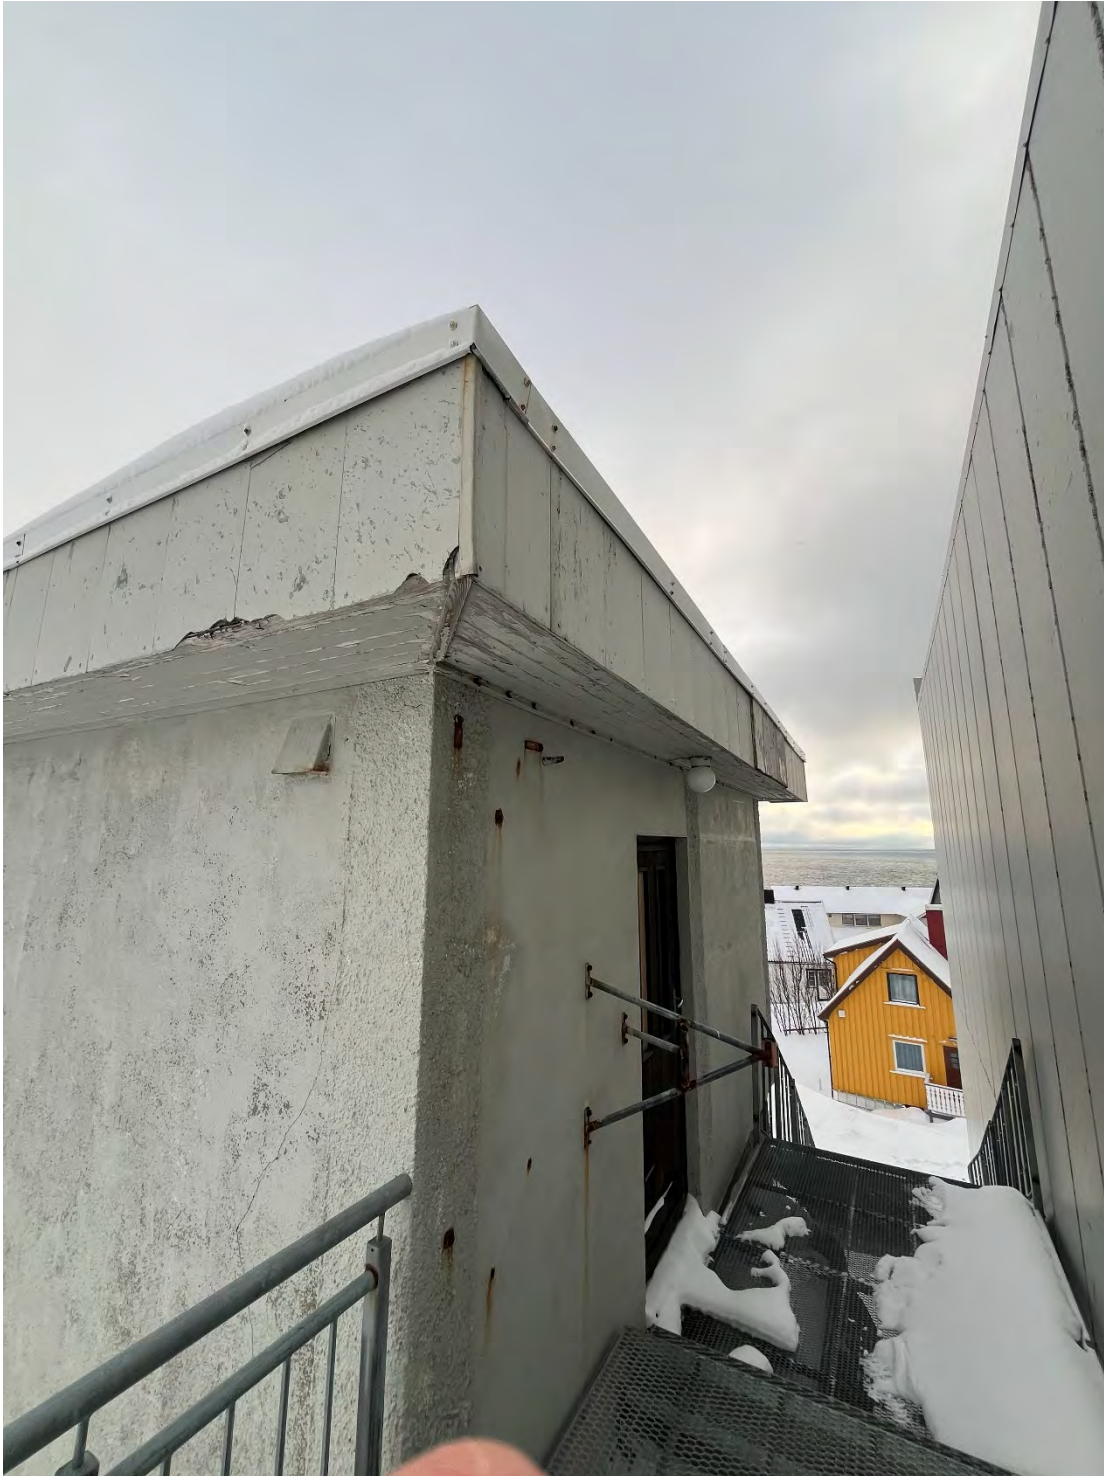
Figur 7: Losehus fra 1950-tallet. Frittstående bygg, plassert på øst-siden av verkstedsfløy.

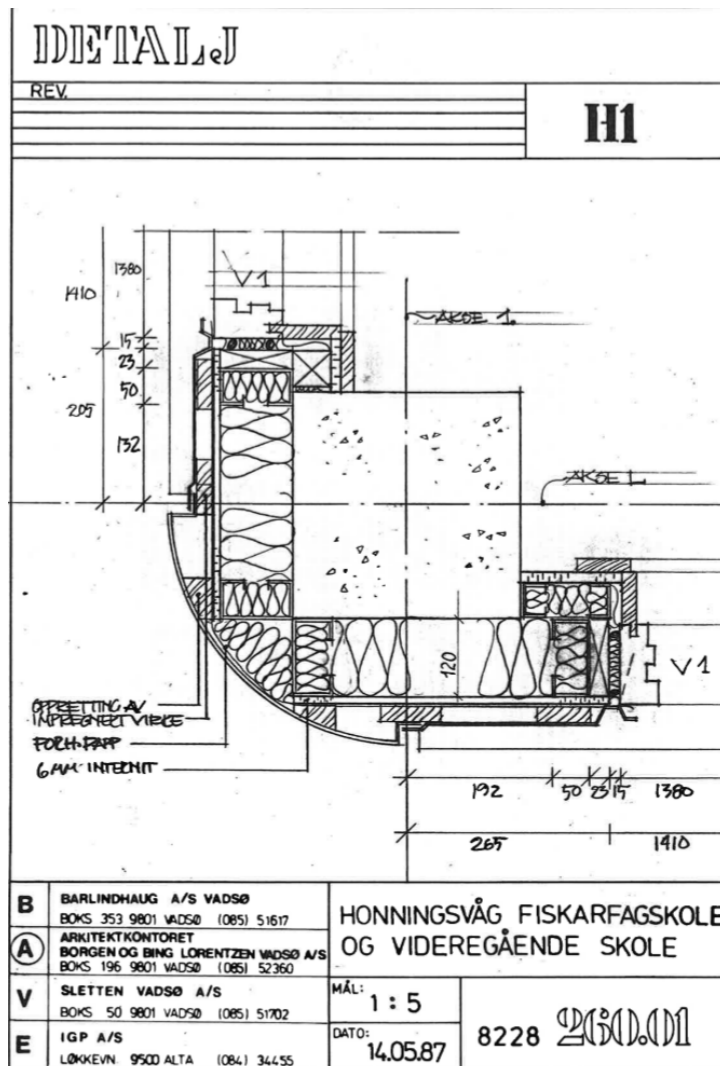
Figur 8: Originaldetalj fra 1987 viser bruk av internit-plater. Selv om internit historisk har kunnet inneholde asbest, viser analyser utført i forbindelse med miljøkartleggingen at de aktuelle platene **ikke** inneholder asbest.

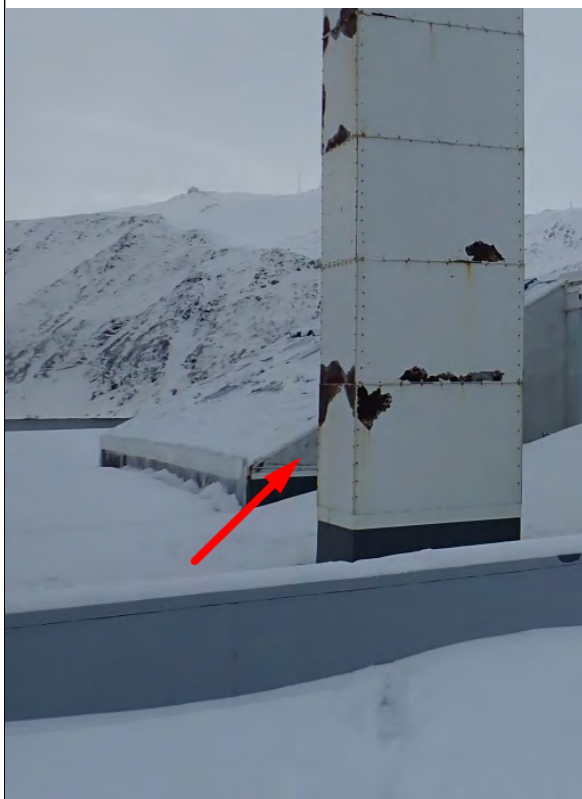
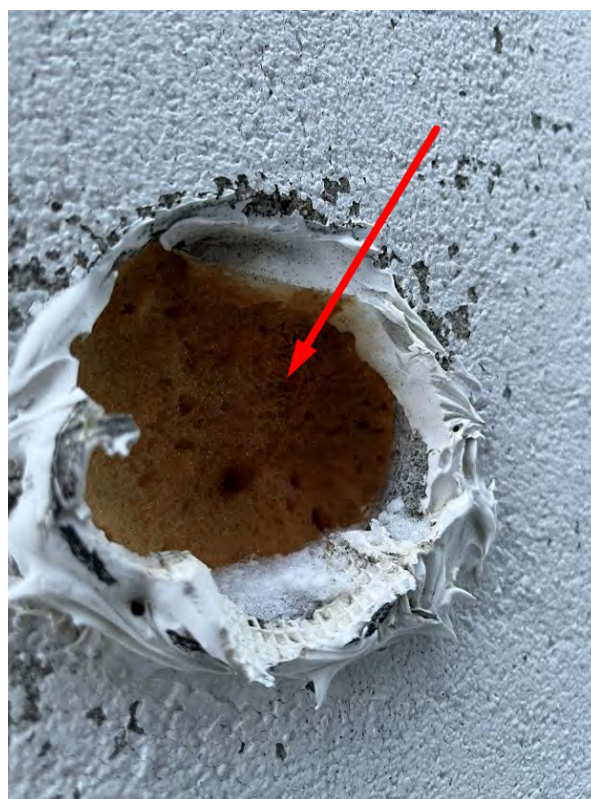
7157 - Kassert isolasjon med miljøskadelige blåsemidler som KFK/HKFK (EAL 170603)	Byggeskum isolasjon	Rundt vinduer	Antatt brukt rundt alle vinduer i bygget med produksjonsår før 1991, det vil si ca. 166 stk.	Antatt vekt ca. 0,05 tonn	B23
7157 - Kassert isolasjon med miljøskadelige blåsemidler som KFK/HKFK (EAL 170603)	KFK/HFK i iso- lettklinkerblokk	Vegg-oppbygging til taklys. Tak på skole- /adminfløy.	Lettklinkerblokk med isolasjon fra 1980-tall med antatt innhold av KFK/HKFK.	Ukjent, avhengig av tiltak.	B22

Bilde B22: Lettklinkerblokk med isolasjon fra 1980-tall med antatt innhold av KFK/HKFK. Veggoppbygging til taklys. Tak på skole-/adminfløy. Pil viser isolasjon i blokk.

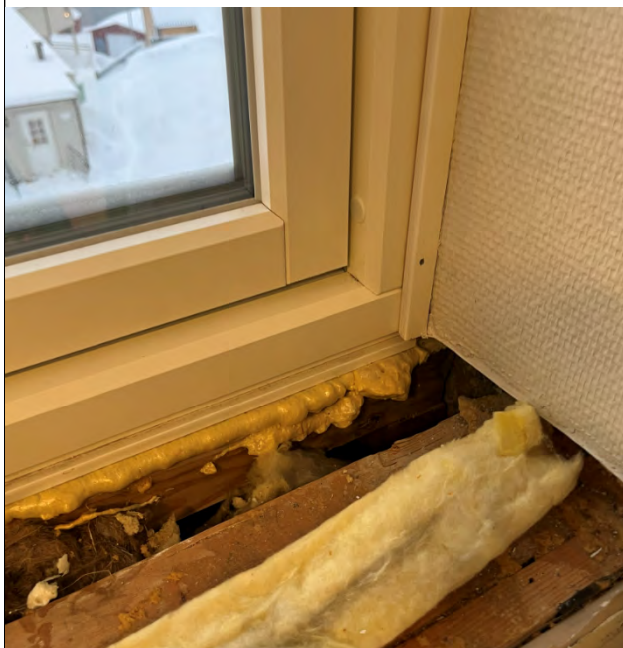
Bilde B23: Byggeskum rundt vinduer
