NIDAROS DOMKIRKES  
RESTAURERINGSARBEIDER

# **Tilstandsrapport**

## **Gravminne Nordahl Brun**

### **ved Bergen domkirke**

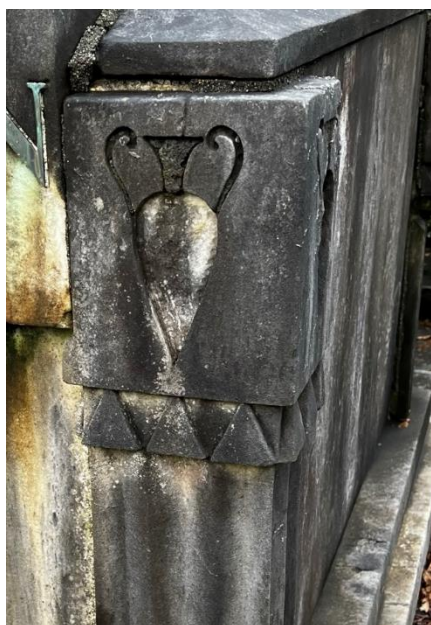
*Det triglyf-aktige pilarskaftet med amfora-kapitel*

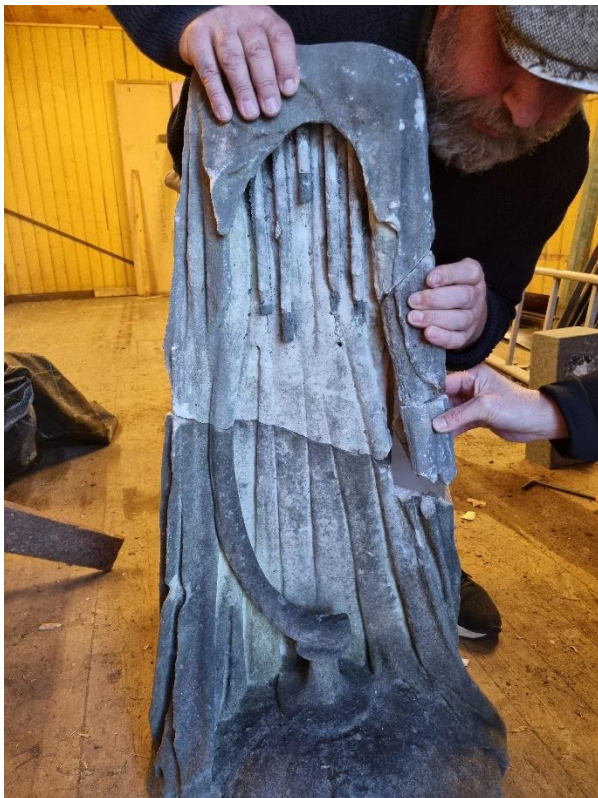
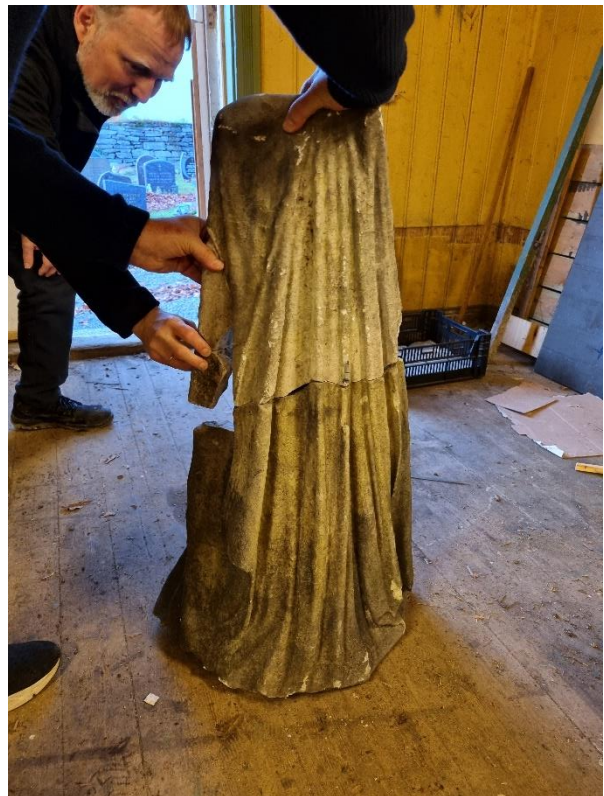
*Vi prøvde å sette sammen de største bitene av den knuste lyra*

Marmorlyra er knekt i to store og noen mindre deler. Vi hadde ikke mulighet til å pusle sammen alle delene, men man må regne med at noen småbiter ha gått tapt og litt av marmoren også har blitt knust til pulver. Det ser ut som de fem lyrestrengene opprinnelig ble hugd ut av marmorblokken. De har blitt knekt av på et, sannsynligvis ganske tidlig, tidspunkt og blitt komplettert med nye strenger som igjen har blitt ødelagt. Materialet til de nye strengene var noe vanskelig å identifisere. Pga. tidsmangel under befaringen konsentrerte vi oss på å ta bilder og hadde ikke tid å undersøke alle detaljene nøye nok. Under befaringen antok vi nok at de nye strengene ble laget av bly. Hvis man derimot ser på bildene vi tok, ser de heller ut til å

være av sement eller forvitret naturstein (kanskje marmor). Overflaten ser for rufsete ut til å være bly, og dessuten ville man antatt at blyet ikke knekker så lett, siden det er et veldig seigt materiale. Strengene ville da heller ha blitt revet av i sin helhet og kanskje har ødelagt enda mer av marmoren de i så fall var festet i.

De løse delene limes sammen med epoxy-lim (Mapepoxy L). De store bitene festes til hverandre i tillegg med dybler av rustfri stål eller glassfiber. Sprekkene og mulige større åpenrom mellom bitene tettes med restaureringsmørtel (akryldispersjon blandet med marmormel).

Fra et rent konserveringsperspektiv ville man ikke erstattet den manglende buedelen som allerede manglet før ødeleggelsen høsten 2019. Det kan likevel være hensiktsmessig å komplettere lyrebuen av andre grunner. Skulpturen ville i så fall være mer gjenkjennelig som lyre og ville bedre klare å fortelle sin historie. Dessuten kan en komplettering gi skulpturen bedre stabilitet.

Går man for erstatningen av buedelen, må man vurdere om marmoren tåler å bli boret i (innfestningshull til dybler). Evt. kan denne delen festes uten dybler. Små halvkuleformede hull i limflatene som fylles med epoxy-lim vil trolig ha en bra nok låseeffekt.

Vi fraråder å gjenetablere strengene. Innfestningene vil svekke det gjenstående steinmateriale enda mer og den kompletterte lyra ville være svært sårbar og et lett mål for nytt hærverk på en slik utsatt plass. Det kunne vært forsvarlig hvis den sto inne på et museum. Siden gravmonumentet skal være tilgjengelig for allmenheten, blir det vanskelig å sikre område på tilstrekkelig vis.

Det kan også tenkes at hele lyra hugges på nytt. I så fall ville vi revurdert designet noe, slik at strengene ikke blir frittstående, men mer som et relieff på sløret. Vi anbefaler derimot ikke denne løsningen. Selv om skulpturen ville blitt bedre gjenkjennelig som lyre, ville man fjernet en viktig del av gravmonumentets historie. Kanskje var det meningen at skulpturen skulle være skjør og sårbar og kunstneren hadde godtatt og forutsett en viss slitasje. Dette forsterker på en måte jo også motivet. Et musikkinstrument som ikke er i bruk lenger, forfaller gjerne og mister deler, som ikke blir erstattet, som f.eks. strengene til en gammel gitar.

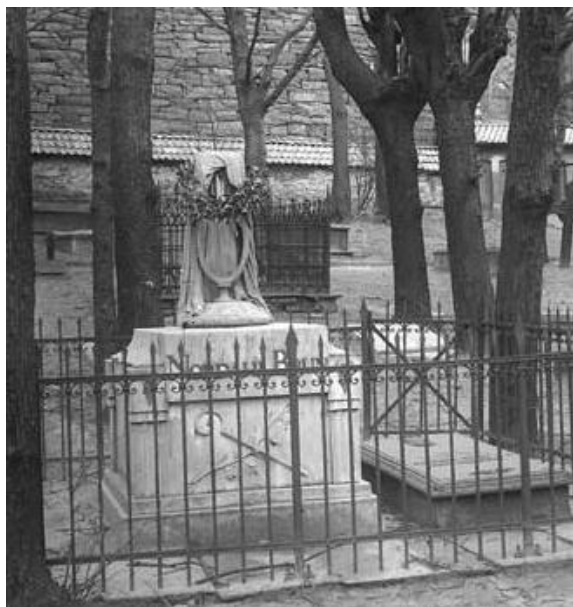
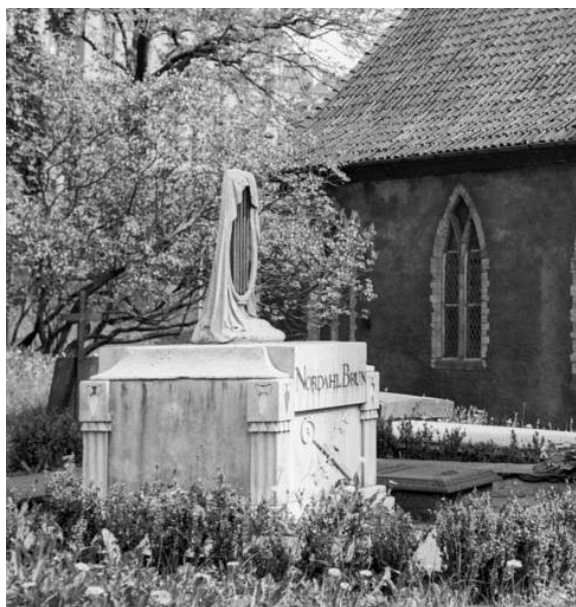
*Gravminnet på 1920- og 1950-tallet*

Gamle fotografier som er tilgjengelig på det digitale arkivet til universitetsbiblioteket Bergen (MARCUS) forteller litt mer om gravminnets historie. På et bilde som ble tatt i tidsrommet 1922/24 ser man tydelig at bare de øvre deler av marmorstrengene står igjen. På et bilde fra

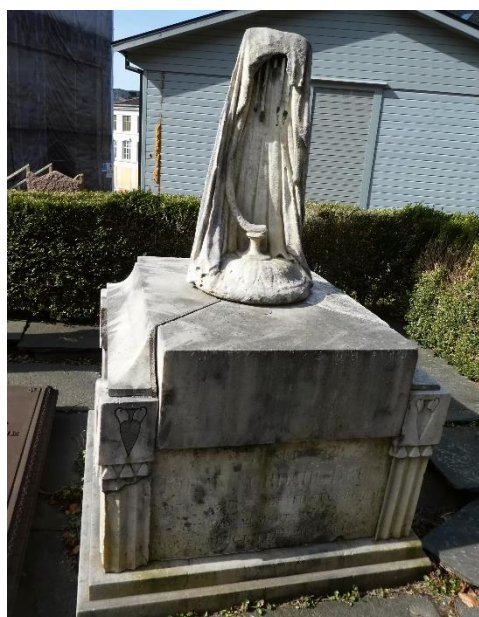
*Gravminnet før 2019*

de gamle fotografiene: en gang mellom 1950 og 2019 ble marmorlyra snudd 180 grader.

1950-tallet ser man at strengene har blitt komplettert. På et nyere bilde (udatert) som ble tatt før den siste ødeleggelsen er det bare stumper av strenger igjen, omtrent slik det ser ut i dag. I tillegg mangler den mest frittstående delen av lyrebuen. Dette betyr at marmorlyra var delvis skadet fra før. Innfestingen til strengene på nedsiden (borehull i lyrebuen) har sannsynligvis bidratt til at de uansett skjøre marmordelene hadde blitt ytterligere svekket og den ene har blitt knekt av. Muligens skjedde det samtidig med ødeleggelsen av de kompletterte strengene.

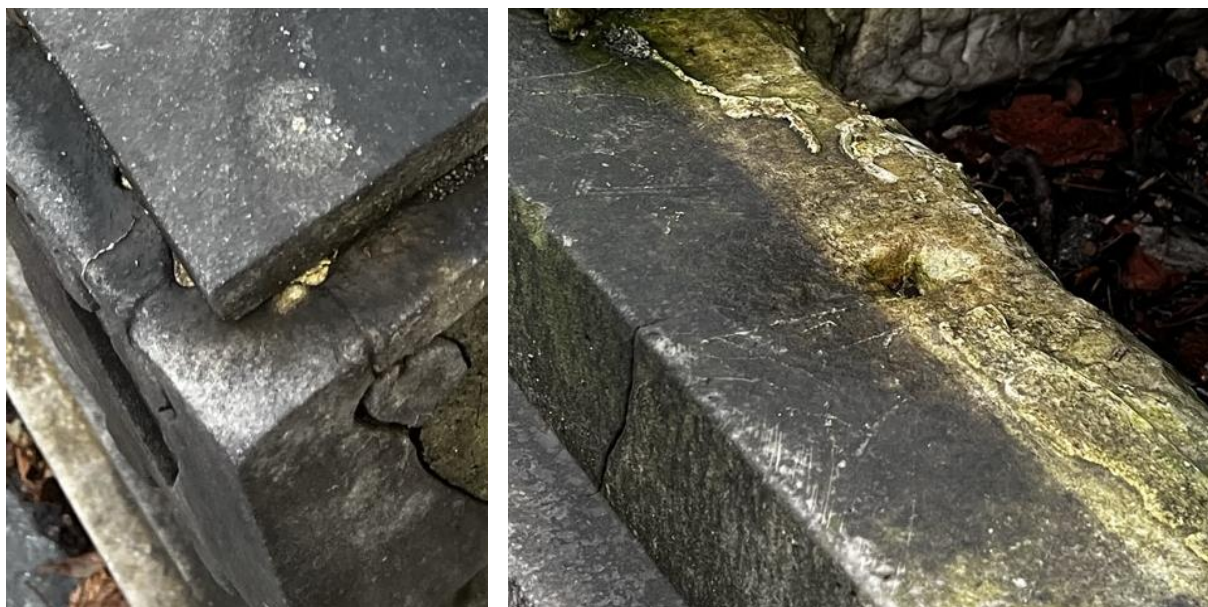
*Skader som trolig skyldes rustsprengning*

Gravmonumentet har en god del sprekkskader. Alle sideplatene har sprekker midt på oversiden og fremre og bakre sideplate (side A og C) har også mindre steinutsprengninger på nedsiden mot sokkelen. Sokkelen er tydelig sprukket opp i midten av søndre side (D) og i mindre grad på østre side (C). Mindre sprekker finner vi også på oversiden til flere av pilarkapitelene. Skadene ser ut til å ha oppstått på bestemte plasser på monumentet og følger et visst mønster. På baksiden (C) der det mangler en del av sideplaten ser man at marmorplaten har vært festet til sokkelen med en dybel. Sprekken i sokkelen i samme område ser ut til å ha oppstått akkurat ved denne dybelen. Det kan godt tenkes at alle marmorelementene er festet til hverandre med dybler og at de nevnte skadene er forårsaket av rustsprengning rundt dyblene.

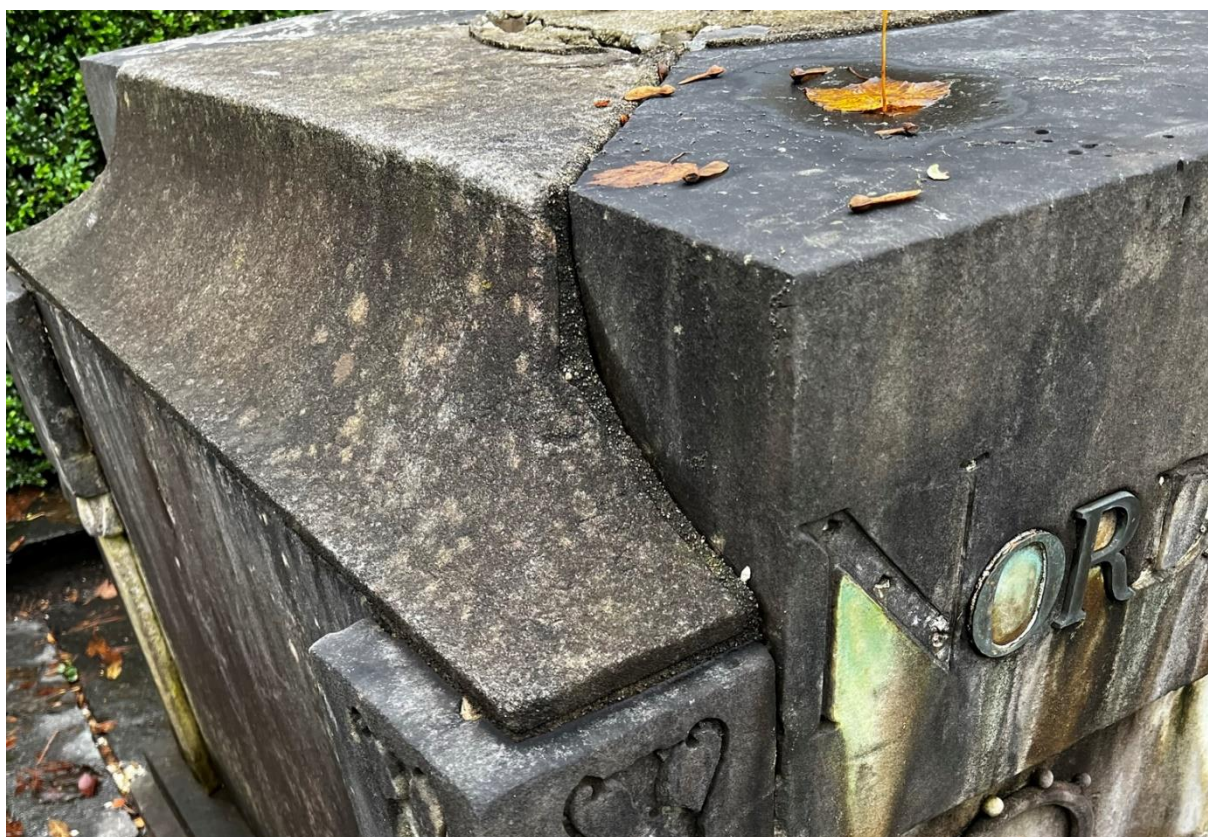
*Rufsete og skitten marmoroverflate*

Gravmonumentet fremstår per i dag veldig skitten med en grå/svart misfarging på nesten alle overflatene. Det er vanskelig å se at monumentet er laget av hvit marmor. Dettens skyldes trolig det våte klimaet, den omgivende vegetasjonen (trær og busker) og den røye, forvitrede overflaten - faktorer som fremmer algevekst og avsetning av smusspartikler.

Det er trolig en stund siden gravmonumentet ble rengjort. Når det er sagt, så kan det godt tenkes at mulige tidligere utførte rengjøringstiltak (høytrykkspyling/ rensing med saltsyre) har gjort mer skade enn nytte. Overflaten fjernes for smuss, men den blir også enda mer rufsete og da blir det enda lettere for smuss og vegetasjon å sette seg fast på steinoverflaten.

Vi anbefaler derimot en behandling med nano-kalk. Disse bittesmå kalkpartiklene tetter den porøse overflaten til en viss grad slik at alger og smuss ikke setter seg fast så fort. Likevel forblir overflaten diffusjonsåpen med denne metoden. Dessuten fungerer nano-kalk-laget som en slags beskyttelseslag mot ny forvitring («offersjikt») og det lysner opp fargen til steinoverflaten.

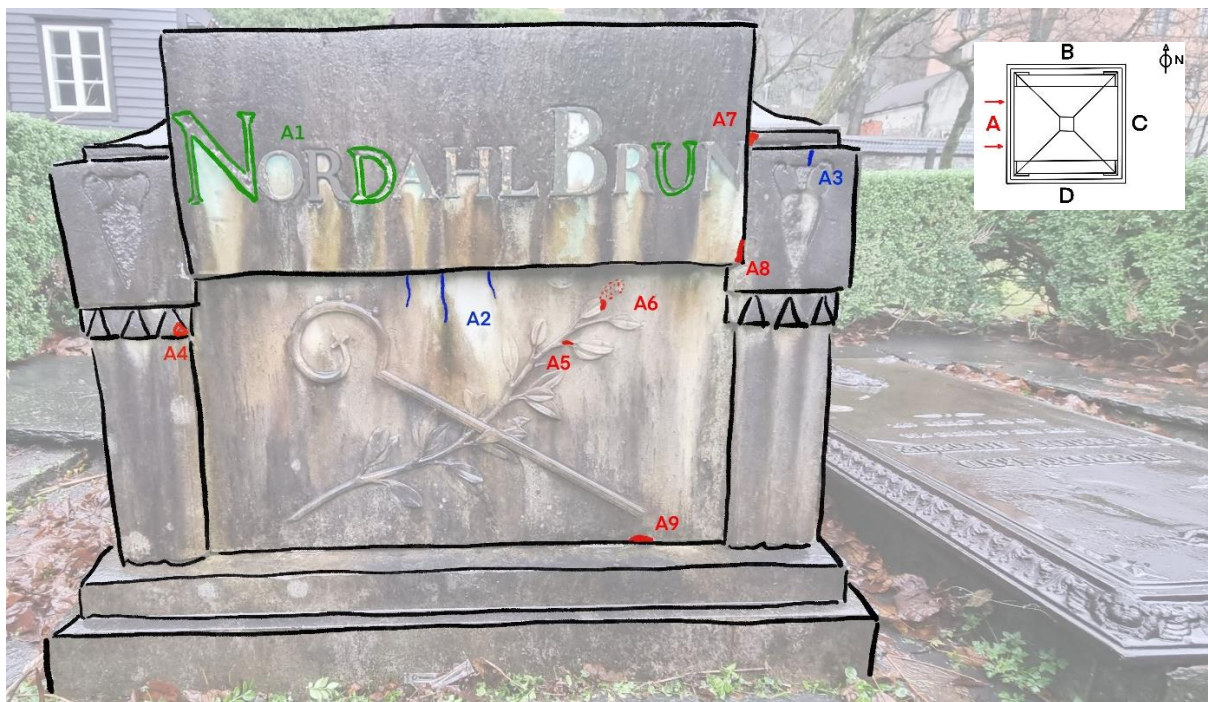
### Fremside vest (A)

<p>A1</p> <p><b>Tilstandsanalyse:</b></p> <p>Manglende bronsebokstaver</p> <p><b>Anbefalte tiltak:</b></p> <p>Erstatte med nye bronsebokstaver</p>
	<p>A2</p> <p><b>Tilstandsanalyse:</b></p> <p>Sprekker på oversiden av marmorplaten, mulig rustsprengning pga. rustne dybler</p> <p><b>Anbefalte tiltak:</b></p> <p>Tette sprekkene med akryldispersjon/ restaureringsmørtel på akrylbasis. Hårsprekker tettes med den mer tynnflytende Syton X 30 silica- dispersjonen (kiesel løst i vann blandet med 10% ethanol). Ved evt. demontering: fjerne rustne deler og sette inn kramper av rustfri stål over sprekkene (liming med epoxy-lim)</p>

<p>A3</p> <p><b>Tilstandsanalyse:</b></p> <p>Spekk på oversiden av hjørnepilar, mulig rustsprengning pga. rusten dybel</p> <p><b>Anbefalte tiltak:</b></p> <p>Tette sprekken med akryldispersjon/ restaureringsmørtel på akrylbasis. Hårspekk tettes med Syton X 30. Ved demontering: fjerne rustne deler</p>
 	<p>A4</p> <p><b>Tilstandsanalyse:</b></p> <p>Liten kantskade/ manglende stein på dekorelement på hjørnepilar.</p> <p><b>Anbefalte tiltak:</b></p> <p>Avhengig av overordnede istandsettingsbestemmelser:</p> <ul style="list-style-type: none"> <li>- ingen tiltak eller</li> <li>- erstatte manglende stein med reversibel restaureringsmørtelreparasjon (akrylbasis)</li> </ul>
 	<p>A5</p> <p><b>Tilstandsanalyse:</b></p> <p>Liten skade/ manglende stein på relieff</p> <p><b>Anbefalte tiltak:</b></p> <p>Avhengig av overordnede istandsettingsbestemmelser:</p> <ul style="list-style-type: none"> <li>- ingen tiltak eller</li> <li>- erstatte manglende stein med reversibel restaureringsmørtelreparasjon (akrylbasis)</li> </ul>

<p>A6</p> <p><b>Tilstandsanalyse:</b></p> <p>Liten skade/ manglende stein på relieff</p> <p><b>Anbefalte tiltak:</b></p> <p>Avhengig av overordnede istandsettingsbestemmelser:</p> <ul style="list-style-type: none"> <li>- ingen tiltak eller</li> <li>- erstatte manglende stein med reversibel restaureringsmørtelreparasjon (akrylbasis)</li> </ul>
 	<p>A7</p> <p><b>Tilstandsanalyse:</b></p> <p>Liten kantskade/ manglende stein på lokkelement.</p> <p><b>Anbefalte tiltak:</b></p> <p>Avhengig av overordnede istandsettingsbestemmelser:</p> <ul style="list-style-type: none"> <li>- ingen tiltak eller</li> <li>- erstatte manglende stein med reversibel restaureringsmørtelreparasjon (akrylbasis)</li> </ul>
 	<p>A8</p> <p><b>Tilstandsanalyse:</b></p> <p>Liten kantskade/ manglende stein på lokkelement.</p> <p><b>Anbefalte tiltak:</b></p> <p>Avhengig av overordnede istandsettingsbestemmelser:</p> <ul style="list-style-type: none"> <li>- ingen tiltak eller</li> <li>- erstatte manglende stein med reversibel restaureringsmørtelreparasjon (akrylbasis)</li> </ul>

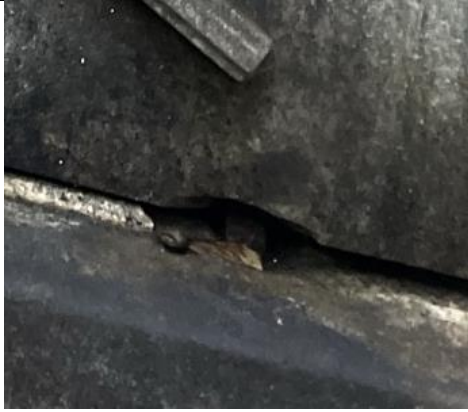
A9

Liten kantskade/ manglende stein på undersiden av marmorplaten, mulig rustsprengning pga. rusten dybel

Avhengig av overordnede istandsettingsbestemmelser:

- ingen tiltak eller
- Ved evt. demontering: fjerne rustne deler og erstatte manglende stein med reversibel restaureringsmørtelreparasjon (akrylbasis)

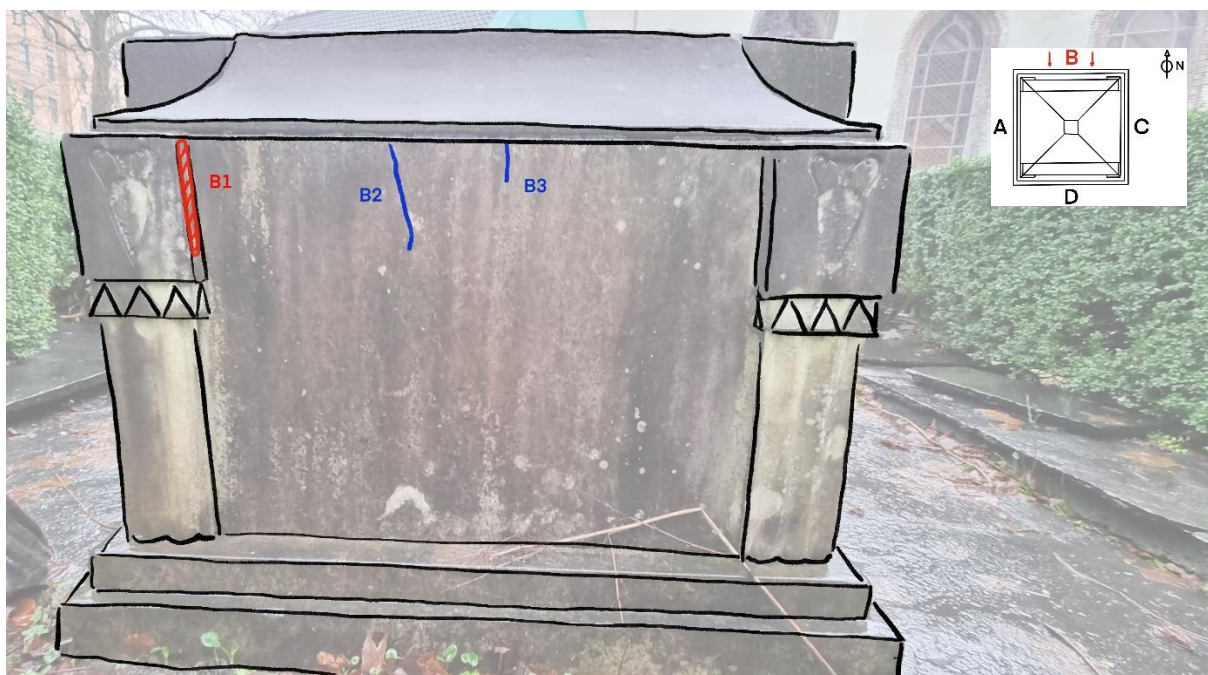
## Nordre side (B)

<p>B2</p> <p><b>Tilstandsanalyse:</b></p> <p>Sprekk på oversiden av marmorplaten, muligens rustsprengning pga. rusten dybel</p> <p><b>Anbefalte tiltak:</b></p> <p>Tette sprekken med akryldispersjon/ restaureringsmørtel på akrylbasis. Hårsprekker tettes med Syton X 30. Ved evt. demontering: fjerne rustne deler og sette inn kramper av rustfri stål over sprekkene (liming med epoxy-lim)</p>
 	<p>B3</p> <p><b>Tilstandsanalyse:</b></p> <p>Sprekker på oversiden av marmorplaten, muligens rustsprengning pga. rusten dybel</p> <p><b>Anbefalte tiltak:</b></p> <p>Tette sprekken med akryldispersjon/ restaureringsmørtel på akrylbasis. Hårsprekker tettes med Syton X 30. Ved evt. demontering: fjerne rustne deler og sette inn kramper av rustfri stål over sprekkene (liming med epoxy-lim)</p>

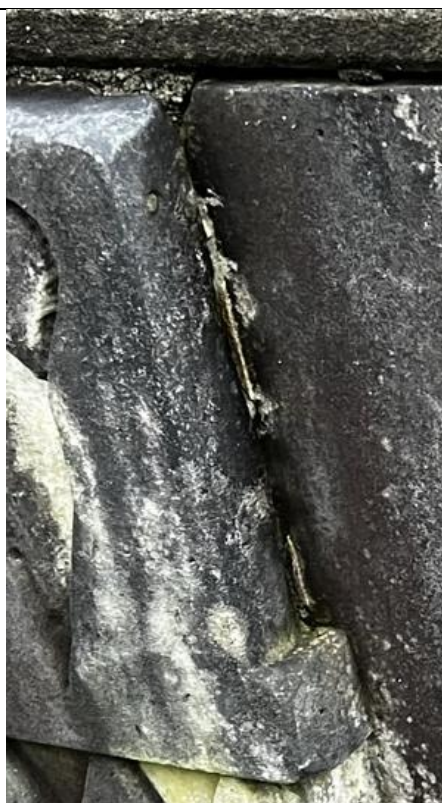
B1

Ser ikke ut til å være en skade, mer en slags «produksjonsfeil». Kapitalkanten har lignende utforming som kantene inn mot sidene B og D. Har muligens blitt reparert med en innfelling, men innfellingen har i så fall falt av.

Avhengig av overordnede istandsettingsbestemmelser:

- ingen tiltak eller
- erstatte manglende stein med en innfelling, evt. ved å bruke gamle dybelhull

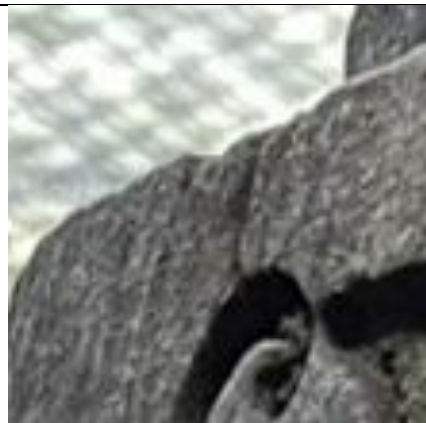
<p>C1</p> <p><b>Tilstandsanalyse:</b></p> <p>Sprekk på oversiden av hjørnepilar, mulig rustsprengning pga. rusten dybel</p> <p><b>Anbefalte tiltak:</b></p> <p>Tette sprekkene med ren akryldispersjon/ restaureringsmørtel på akrylbasis. Hårsprekker tettes med Syton X 30. Ved demontering: fjerne rustne deler</p>

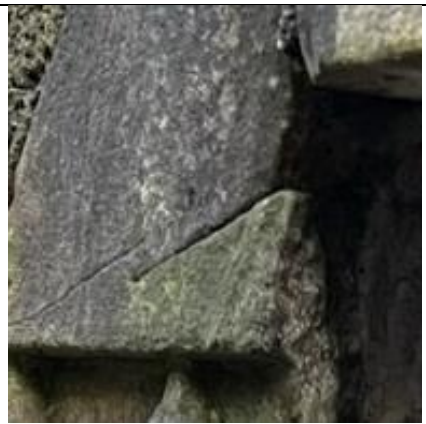
Dette gjelder sannsynligvis også det terningformede kapitelet til den sørøstre hjørnepilaren som er knekt av i svakt diagonal retning (C11) og blitt limt på plass litt skeivt med en sementmørtel. Sprekken følger omtrent samme retning som en mindre sprekk lengre oppe på pilaren (C2). Sprekkene ser ut til å følge en lagdeling i steinstrukturen.

<p>C2</p> <p><b>Tilstandsanalyse:</b></p> <p>Sprekk, muligens langs svakhetssone i steinen</p> <p><b>Anbefalt tiltak:</b></p> <p>Tette sprekkene med ren akryldispersjon/ restaureringsmørtel på akrylbasis. Hårsprekker tettes med Syton X 30. Evt. sikre med dybel (glassfiber/rustfri stål) i tillegg</p>

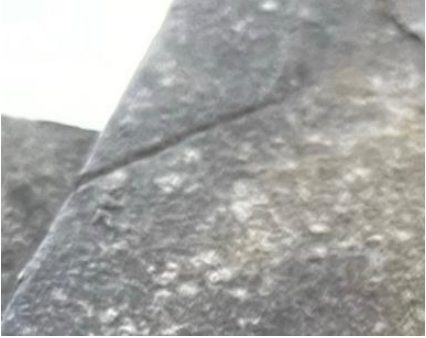
<p>C3</p> <p><b>Tilstandsanalyse:</b></p> <p>Sprekk, muligens langs svakhetssone i steinen</p> <p><b>Anbefalte tiltak:</b></p> <p>Tette sprekken med ren akryldispersjon/ restaureringsmørtel på akrylbasis. Hårsprekker tettes med Syton X 30.</p>

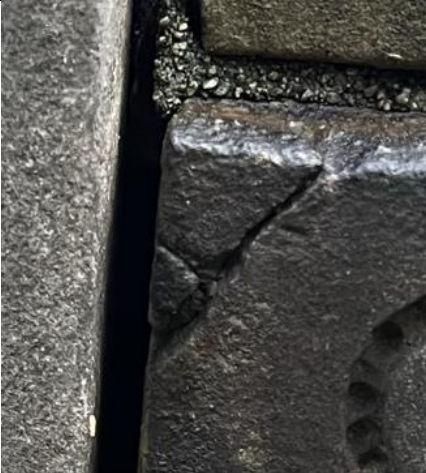
<p>C4</p> <p><b>Tilstandsanalyse:</b></p> <p>Sprekk på oversiden av hjørnepilar, mulig rustsprengning pga. rusten dybel. Årsaken kan også være svakhetssone i steinen.</p> <p><b>Anbefalte tiltak:</b></p> <p>Tette sprekken med ren akryldispersjon/ restaureringsmørtel på akrylbasis. Hårsprekker tettes med Syton X 30. Evt. sikre med dybel (glassfiber/rustfri stål) i tillegg.</p> <p>Ved demontering: fjerne rustne deler</p> <p>Det kan være enklere å ta av den sprukne biten (spesielt ved demontering) og lime den på igjen.</p>

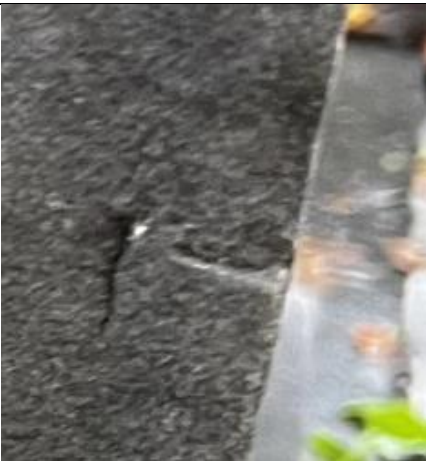
<p>C5/ C8</p> <p><b>Tilstandsanalyse:</b></p> <p>Kantskade/ manglende stein og sprekk</p> <p><b>Anbefalte tiltak:</b></p> <p>Tette sprekken med ren akryldispersjon/ restaureringsmørtel på akrylbasis. Hårsprekker tettes med Syton X 30.</p> <p>Avhengig av overordnede istandsettingsbestemmelser:</p> <ul style="list-style-type: none"> <li>- erstatte manglende stein med reversibel restaureringsmørtelreparasjon (akrylbasis)</li> </ul>

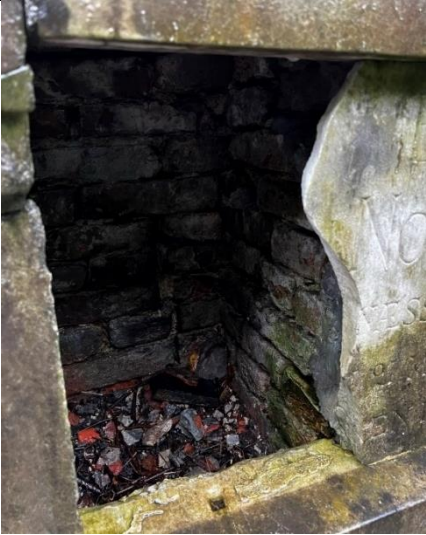
<p>C10</p> <p><b>Tilstandsanalyse:</b></p> <p>Manglende del av marmorplate (hærverk) (knuste deler er tatt vare på)</p> <p><b>Anbefalte tiltak:</b></p> <p>Lime sammen delene med epoxylim, evt. med forsterkning på baksiden (pålimt tynn steinplate eller armeringsnet) som holder sammen delene.</p> <p>Dette tiltaket vil være enklest å utføre i demontert tilstand.</p>

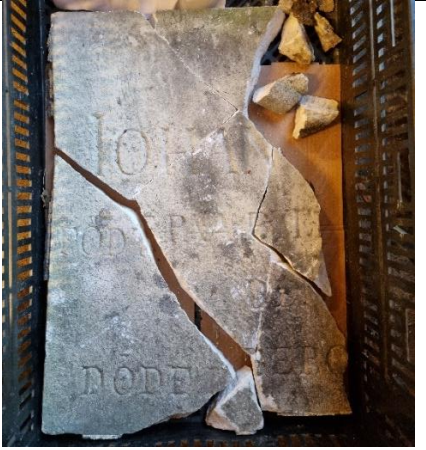
<p>Se C10</p> <p>Knuste deler av marmorplaten</p>

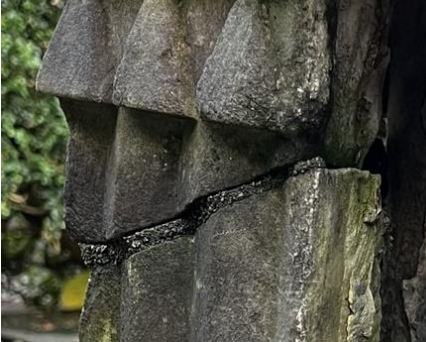
Reparasjonen ser ut til å være en nødreparasjon, gjort for å holde ting på plass. Utførende hadde muligens ikke mulighet for å gjøre reparasjonen ordentlig, en oppgave som kanskje krevde løfting av lokkelementet.

<p>C11</p> <p><b>Tilstandsanalyse:</b></p> <p>Øvre del av hjørnepilar er knekt av og sprekken ble fylt med sementmørtel. Muligens kunne den avknekte delen ikke settes på plass ordentlig uten demontering av lokket. Den avknekte delen henger muligens også fast i lokket med en dybel.</p> <p><b>Anbefalte tiltak:</b></p> <p>Fjerne gammel mørtel, prøve å løsne den avknekte delen og lime på med epoxylim og dybler (rustfri stål / glassfiber). Muligens lar dette seg bare gjøre ved demontering av lokket. Lykkes man ikke med å sette sammen delene riktig igjen, fjernes sementmørtelen og sprekken fylles med restaureringsmørtel (akrybasis). Evt. må delen sikres med dybler (rustfri stål/ glassfiber)</p>

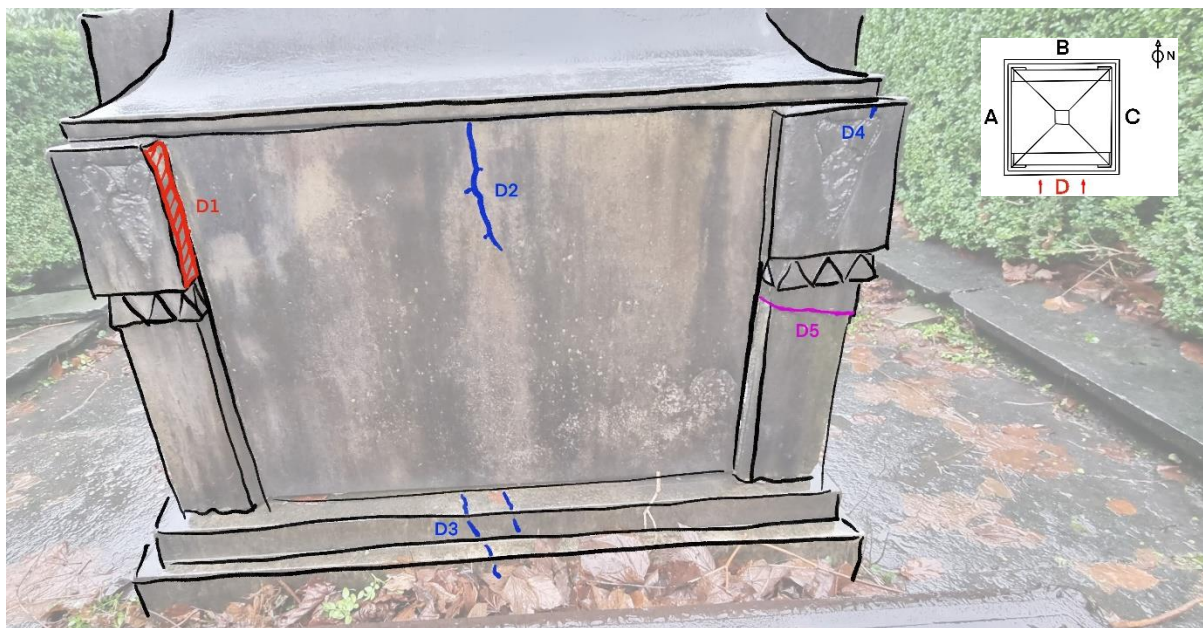
## Søndre side (D)

<p>D1</p> <p><b>Tilstandsanalyse:</b></p> <p>Mellomstor skade (manglende stein) på hjørnepilarkapitel. Skaden er forholdsvis stor, men ganske lite synlig pga. plasseringen inntil marmorplaten</p> <p><b>Anbefalte tiltak:</b></p> <p>Avhengig av overordnede istandsettingsbestemmelser:</p> <ul style="list-style-type: none"> <li>- ingen tiltak eller</li> <li>- erstatte manglende stein med innfelling reversibel restaureringsmørtelreparasjon (akrylbasis)</li> </ul>
	<p>D2</p> <p><b>Tilstandsanalyse:</b></p> <p>Sprekk på oversiden av marmorplaten, mulig rustsprengning pga. rusten dybel</p> <p><b>Anbefalte tiltak:</b></p> <p>Tette sprekkene med akryldispersjon/ restaureringsmørtel på akrylbasis. Hårsprekker tettes med Syton X 30. Ved evt. demontering: fjerne rustne deler og sette inn kramper av rustfri stål over sprekkene (liming med epoxy-lim)</p>

<p>D3</p> <p><b>Tilstandsanalyse:</b></p> <p>Sprekker i marmorsokkelen, mulig rustsprengning pga. rusten dybel</p> <p><b>Anbefalte tiltak:</b></p> <p>Tette sprekkene med akryldispersjon/ restaureringsmørtel på akrylbasis. Hårsprekker tettes med Syton X 30.</p>
 	<p>D4</p> <p><b>Tilstandsanalyse:</b></p> <p>Sprekk på oversiden av hjørnepilar, mulig rustsprengning pga. rusten dybel</p> <p><b>Anbefalte tiltak:</b></p> <p>Tette sprekkene med ren akryldispersjon/ restaureringsmørtel på akrylbasis. Hårsprekker tettes med Syton X 30. Ved demontering: fjerne rustne deler</p>
 	<p>D5 (samme skade som C11)</p> <p><b>Tilstandsanalyse:</b></p> <p>Øvre del av hjørnepilar er knekt av og sprekken ble fylt med sementmørtel. Muligens kunne den avknekte delen ikke settes på plass ordentlig uten demontering av lokket. Den avknekte delen henger muligens også fast i lokket med en dybel.</p> <p><b>Anbefalte tiltak:</b></p> <p>Fjerne gammel mørtel, prøve å løsne den avknekte delen og lime på med epoxylim og dybler (rustfri stål / glassfiber). Muligens lar dette seg bare gjøre ved demontering av lokket. Lykkes man ikke med å sette sammen delene riktig igjen, fjernes sementmørtelen og sprekken fylles med restaureringsmørtel (akrylbasis). Evt. må delen sikres med dybler (rustfri stål/ glassfiber)</p>

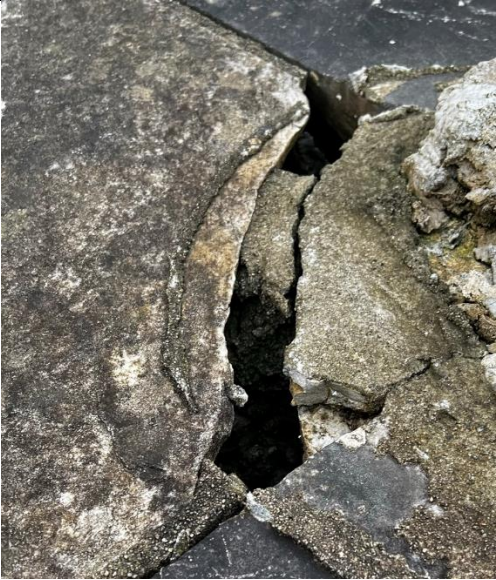
<p>T1</p> <p><b>Tilstandsanalyse:</b></p> <p>Avknekt del av lokket. Sokkelen til marmorlyra klarer ikke å dekke den avknekte delen helt.</p> <p><b>Anbefalte tiltak:</b></p> <p>Sette inn innfelling, lime med epoxylim og sikre med dybler</p>

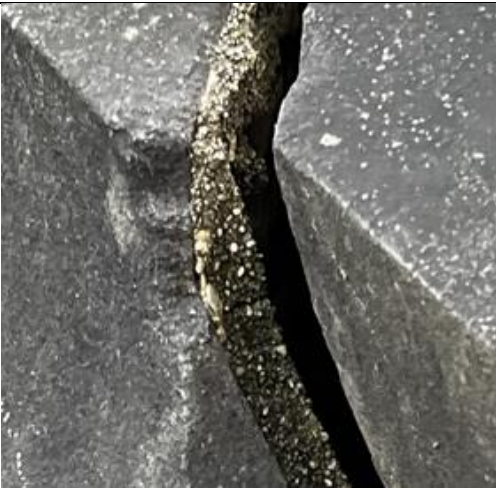
<p>T2</p> <p><b>Tilstandsanalyse:</b></p> <p>Liten kantskade/ manglende stein på lokkelement.</p> <p><b>Anbefalte tiltak:</b></p> <p>Avhengig av overordnede istandsettingsbestemmelser:</p> <ul style="list-style-type: none"> <li>- ingen tiltak eller</li> <li>- erstatte manglende stein med reversibel restaureringsmørtelreparasjon (akrylbasis)</li> </ul>

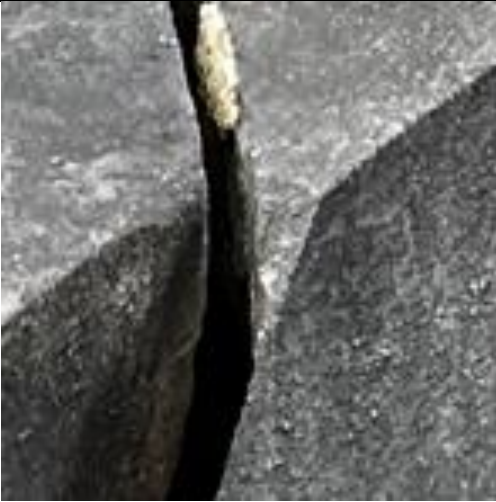
<p>T3</p> <p><b>Tilstandsanalyse:</b></p> <p>Liten kantskade/ manglende stein på lokkelement.</p> <p><b>Anbefalte tiltak:</b></p> <p>Avhengig av overordnede istandsettingsbestemmelser:</p> <ul style="list-style-type: none"> <li>- ingen tiltak eller</li> <li>- erstatte manglende stein med reversibel restaureringsmørtelreparasjon (akrylbasis)</li> </ul>

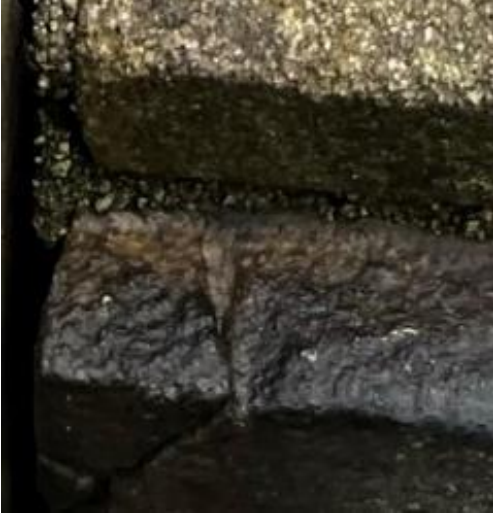
<p>T4 (samme skade som C4)</p> <p><b>Tilstandsanalyse:</b></p> <p>Sprekk på oversiden av hjørnepilar, mulig rustsprengning pga. rusten dybel. Årsaken kan også være svakhetssone i steinen.</p> <p><b>Anbefalte tiltak:</b></p> <p>Tette sprekken med ren akryldispersjon/ restaureringsmørtel på akrylbasis. Evt. sikre med dybel (glassfiber/rustfri stål) i tillegg.</p> <p>Ved demontering: fjerne rustne deler</p> <p>Det kan være enklere å ta av den sprukne biten (spesielt ved demontering) og lime den på igjen.</p>

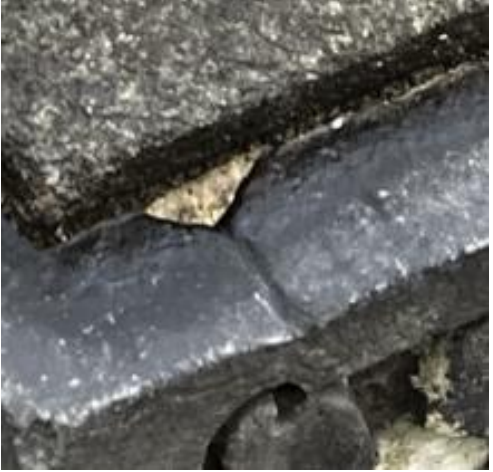
<p>T5</p> <p><b>Tilstandsanalyse:</b></p> <p>Sprekk på oversiden av hjørnepilar, mulig rustsprengning pga. rusten dybel</p> <p><b>Anbefalte tiltak:</b></p> <p>Tette sprekken med ren akryldispersjon/ restaureringsmørtel på akrylbasis. Hårsprekker tettes med Syton X 30.</p> <p>Ved demontering: fjerne rustne deler</p>

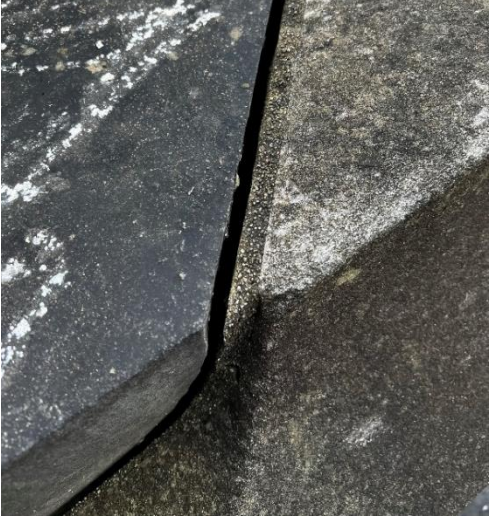
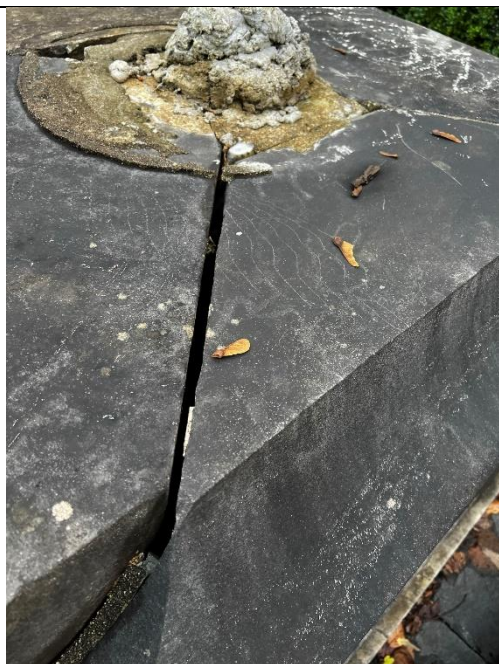
<p>T6</p> <p><b>Tilstandsanalyse:</b></p> <p>Oppsprukne fuger, grunnet bevegelser i gravmonumentet. Disse bevegelsene kan ha ulike årsaker:</p> <ul style="list-style-type: none"> <li>- Vanninntrengning /frostsprengning</li> <li>- Setning av murkjernen</li> <li>- Stålkonstruksjon på undersiden som holdt delene sammen er muligens skadet, delene (dybler/ankre/ øyekroker/stag) er muligens rustne og ødelagte.</li> </ul>

**Anbefalte tiltak:**

Avhengig av overordnede  
istandsettingsbestemmelser:

- Demontering av lokket, revurdering av  
hjelpekonstruksjonen, sette sammen  
lokkdelene uten fuger

Hvis demontering ikke er mulig eller blir tillat:  
tetting av fugene med sementmørtel (hydraulisk  
kalkmørtel?)

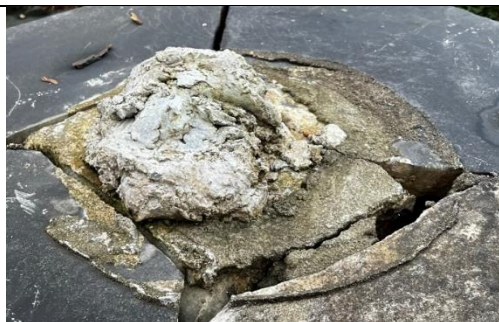
T7

Manglende marmorlyre (de knuste delene er tatt  
vare på)

- Lime sammen gjenværende deler

Avhengig av overordnede

istandsettingsbestemmelser:

- Komplettere deler av marmorlyra
