Ombrukskartleggingsrapport

Okkenhaugvegen 18D og 20B

7604 Levanger

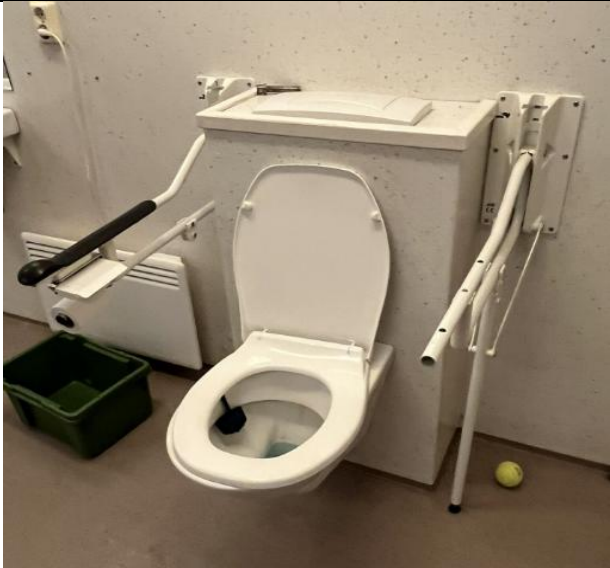
Beskrivelse	Beliggenhet	Bilde
11 stk. nyere vegghengte toaletter i porselen Fremstår som i god stand.	Bad/wc 20B

Toaletter og servanter kan leveres ombrukssentraler stropet fast på pall. Forutsetter grov overflatevask/-tørk.

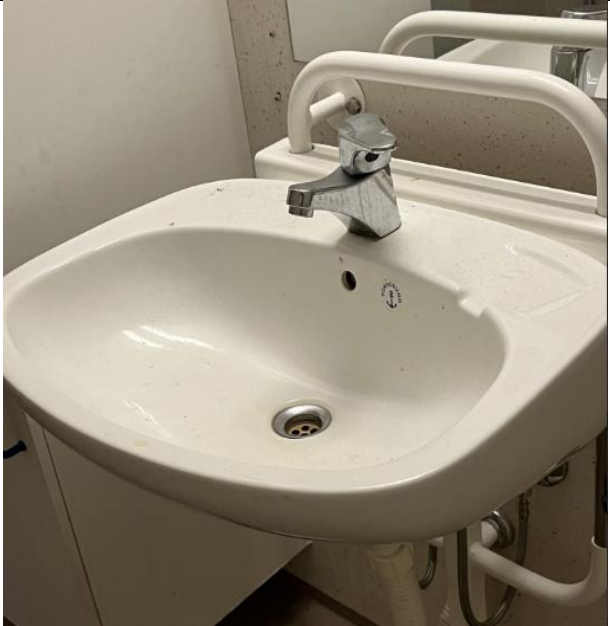
11 stk. nyere servanter i porselen, inklusive armaturer/blandebatterier. Fremstår som i god stand.	Bad/wc 20B

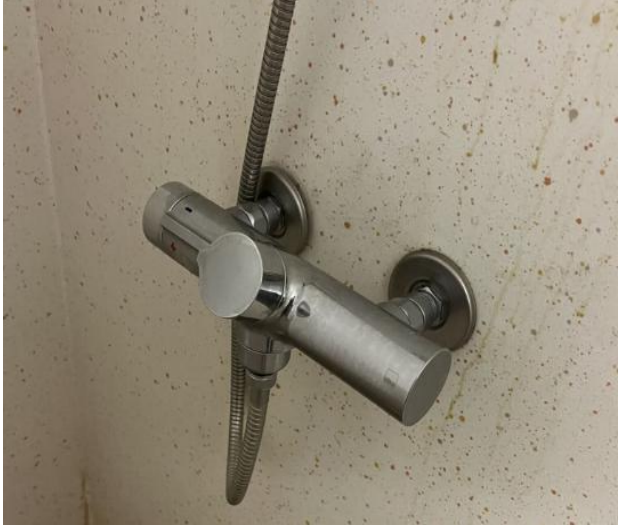
<p>9 stk. nyere blandebatterier til dusj.</p> <p>Fremstår som i god stand.</p>	<p>Bad 20B</p>

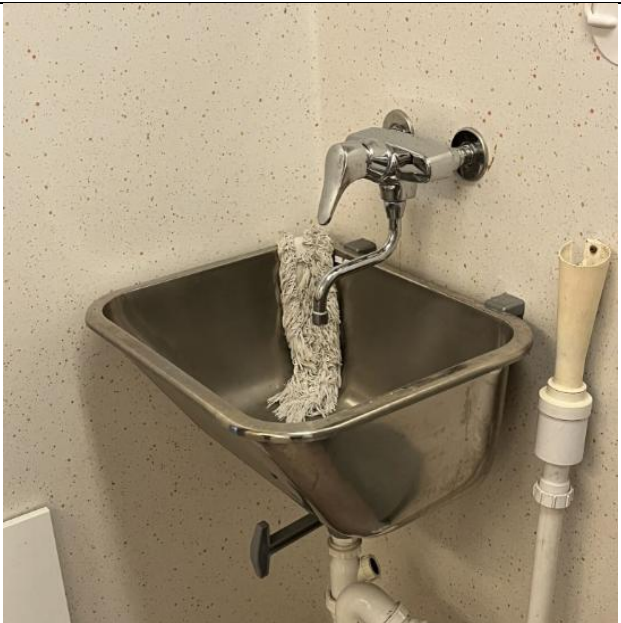
<p>2 stk. utslagsvasker i stål</p> <p>Fremstår som i god stand.</p>	<p>Fellesbad og vaskerom 20B</p>
