Miljøkartleggingsrapport Lambertseter Fritidsklubb

Rehabilitering Lambertseter
fritidsklubb - D0056133

D0056133 – Miljøkartleggingsrapport – Lambertseter fritidsklubb

Oslobygg KF

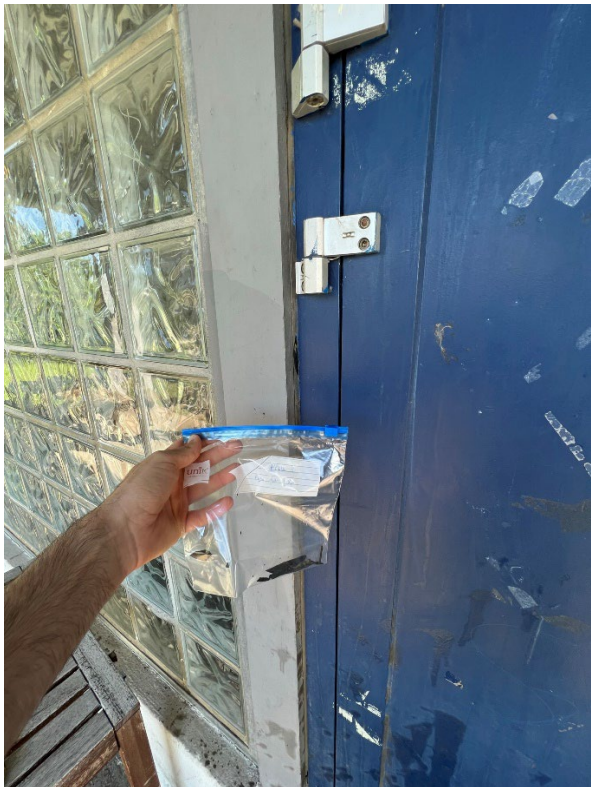
<p>Prøve 1: Fuge dør kjeller</p> <p>Analysert for asbest og PCB.</p> <p><u>Asbest ikke detektert</u> <u>PCB under grenseverdi</u></p>

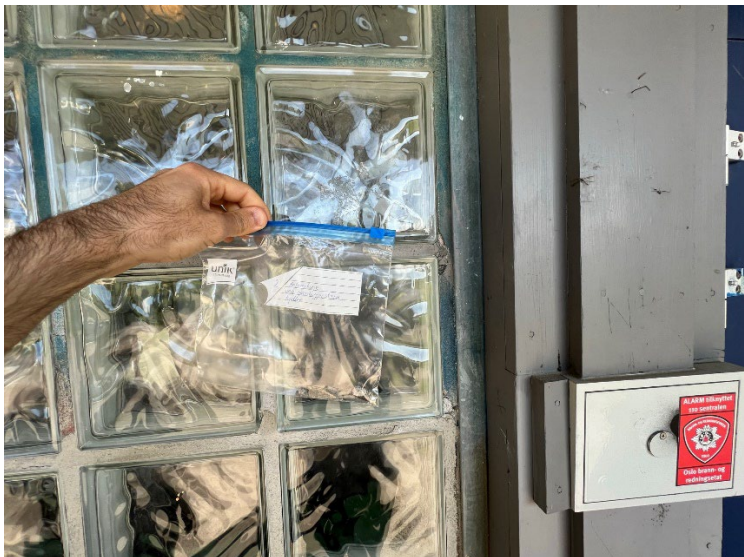
<p>Prøve 2: Betongfuge ved glassbyggerstein kjeller</p> <p>Analysert for metaller, PCB og Cr6.</p> <p><u>Metaller under grenseverdi</u> <u>PCB under grenseverdi</u> <u>Cr6 under grenseverdi</u></p>

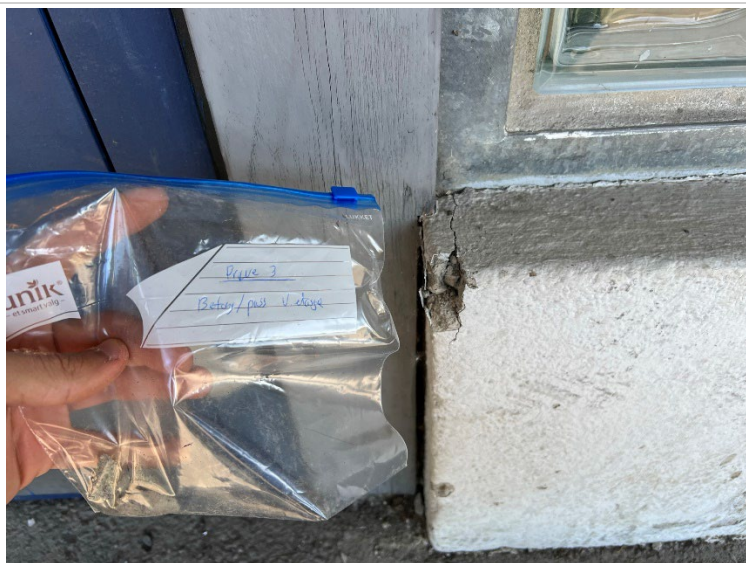
Prøve 3: Betong/puss u. etasje.

Analysert for metaller, PCB og Cr6.

Metaller under grenseverdi

PCB under grenseverdi

Cr6 under grenseverdi

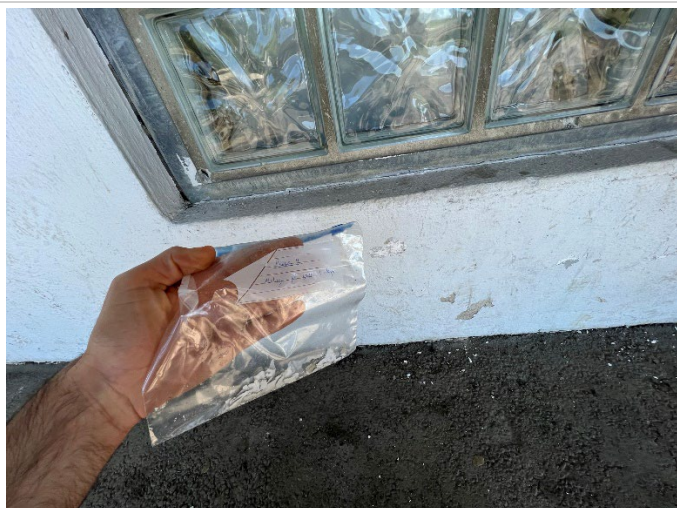
Prøve 4: Maling på puss u. etasje

Analysert for klorparafiner, PCB og tungmetaller.

Klorparafiner under grenseverdi

PCB under grenseverdi

Cr6 under grenseverdi

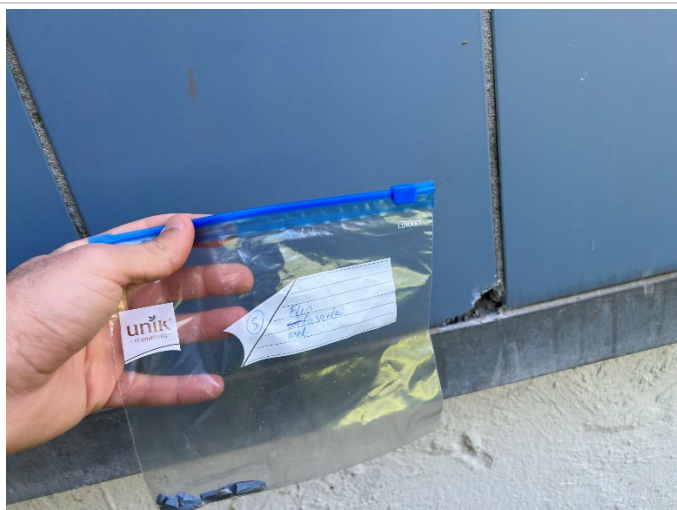
Prøve 5: Flis fasade nord

Analysert for asbest og PCB.

Asbest ikke detektert

PCB under grenseverdi

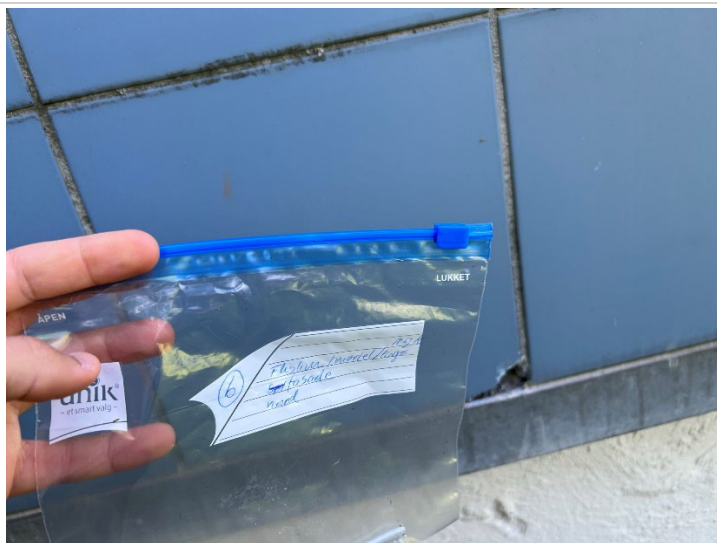
Prøve 6: Flislim/mørtel/fuge myk nord

Analysert for asbest og PCB.

Asbest ikke detektert
PCB under grenseverdi

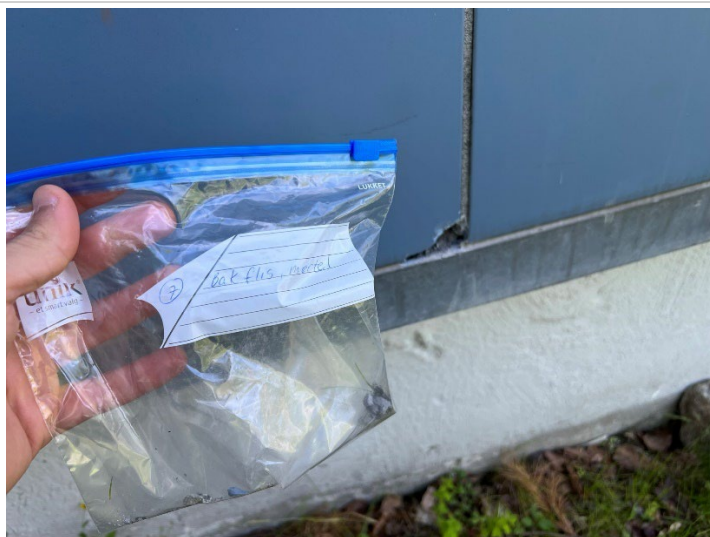
Prøve 7: Bak flis, mørtel hard

Analysert for asbest og PCB.

Asbest ikke detektert
PCB under grenseverdi
