## K001 Sørkjosen kai

# Forprosjektrapport

## TILSTANDSVURDERING OG FORSLAG TIL TILTAK

**Oppdragsbeskrivelse:** Forprosjekt

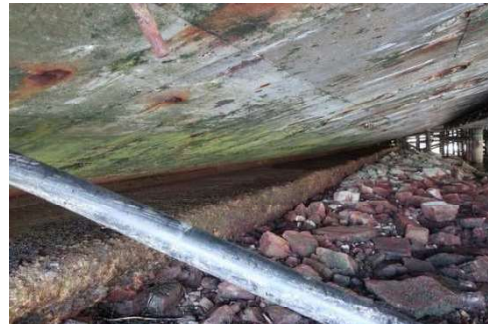
### 5.2.1 Fylling (Akse 1-5)

Noe erosjon på fyllinger mot friksjonsplaten.

Ingen tiltak påkrevd.

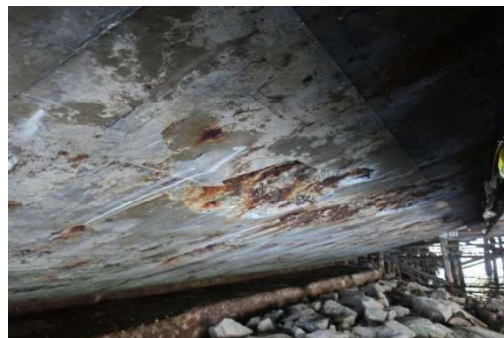
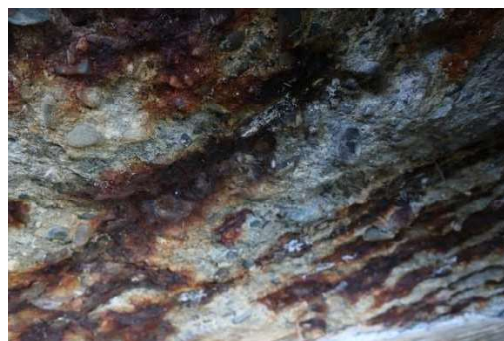
### 5.2.2 Friksjons -og overgangsplate

Det er registrert store strukturelle skader på overgangsplaten. Store områder med avskallinger og armeringskorrosjon. Flere plasser er det avdekket betydelig tverrsnittsreduksjon på armeringsjern. Skadene har oppstått grunnet kloridinntrengning (salter) fra sjøsprøyt.

Det anbefales å utbedre skadene med standard mekanisk reparasjon. Dette innebærer pigging/mesling av skadede områder, korrosjonsbeskyttelse av armering, etablering av heftbru og gjennmørtling. Stillas må påregnes.

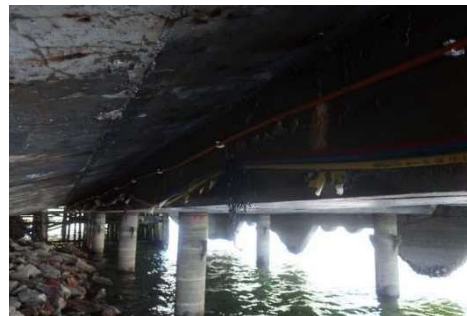
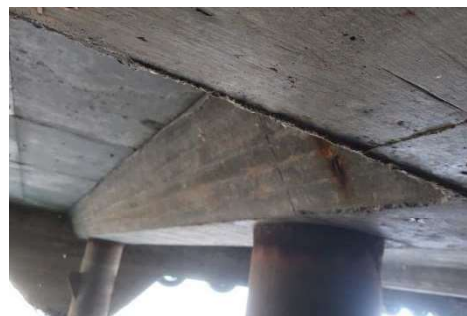
### 5.2.3 Pilarer (akse 1-5)

Noe overflatekorrosjon er registret.

Ingen tiltak påkrevd

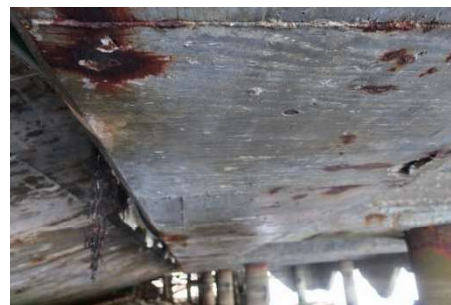
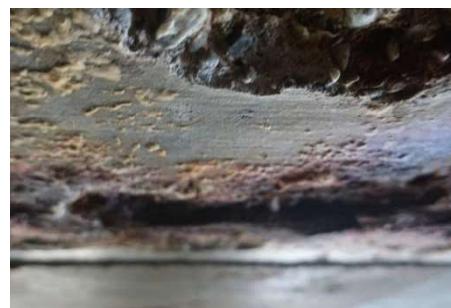
### 5.2.4 Hovedbjelker og tverrbjelker (akse 1-5)

Bjelkene har punktvis armerings -og avskallingskader. Største skader er registrert på bakre tverrbjelke mot overgangsplaten.

Mest sannsynlig fremkommet grunnet kloridinntrengning (salter) i betongen.

Det anbefales å utbedre skadene med standard mekanisk reparasjon. Dette innebærer pigging/mesling av skadede områder, korrosjonsbeskyttelse av armering, etablering av heftbru og gjennmørtling. Stillas for tilkomst inkluderes i tiltaket.

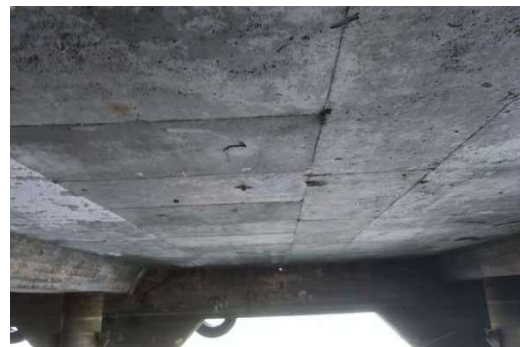
### 5.2.5 Kaidekke (akse 1-5)

Kun mindre punktskader med påbegynt armeringskorrosjon og avskallinger er registrert.

Punktskader utbedres i forbindelse med arbeider på overgangsplater og bjelker.

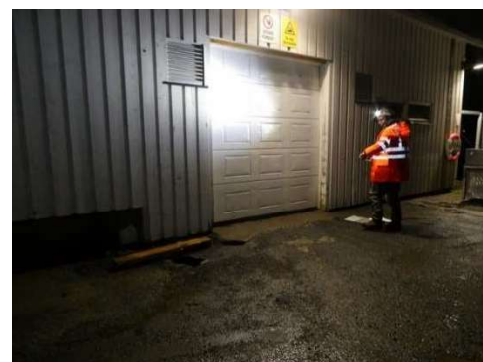
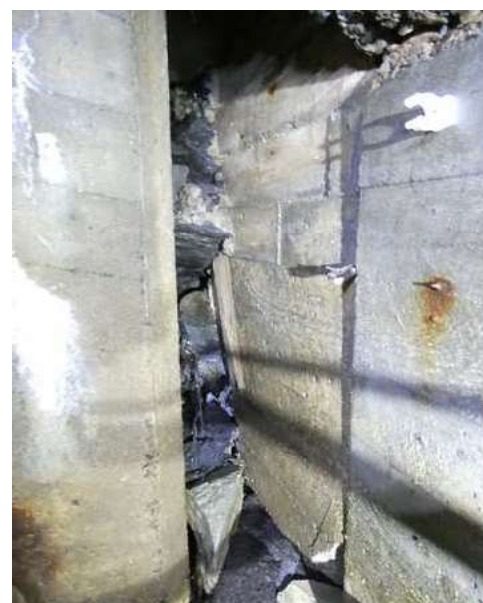
### 5.2.6 Slitelag (akse 0-5)

Stort hull etter setningsskader i området ved innkjøring til fiskemottaket. Skadene har mest sannsynlig oppstått grunnet åpen spalte mellom overgangplatene til betongkaiene og landkaret på trekaien. Dette har ført til utvasking av masser ved sjø, og som følge av dette setningsskader på fyllingen bak. Videre er det registrert en god del slitasje på kaiens front mot frontbjelken. Rengjøring savnes.

Spalten mellom betong og trekai bør tettes. Dette gjennomføres ved å frigrave massene i bakkant av spalten i området ved port til fiskemottaket. Deretter etableres dybler som forankring, og et armert påstøp som tetter spalten fullstendig. Etter herding og riving av forskaling tilbakefylles hull med egnede løsmasser og det legges asfalt og en betongrampe ved porten.

Som midlertidig løsning anbefales etablering av stålplate ved innkjøring/port til fiskemottak (over hull). Platen er ikke priset i kalkylen.

Rengjøring utføres på hele slitelaget.

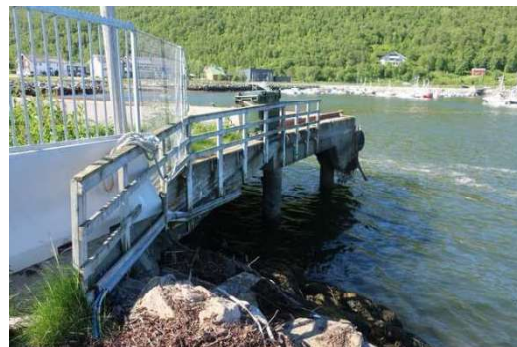
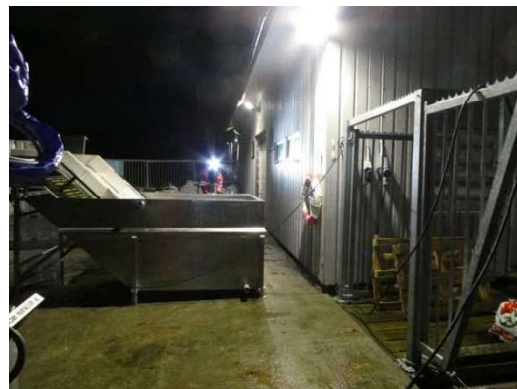
### 5.2.7 Rekkverk (Akse 1-5)

Trerekkverket mot nord har noen bruddskader. Ikke alvorlig da stålrekkverket sikrer bak.

Ingen tiltak påkrevd.

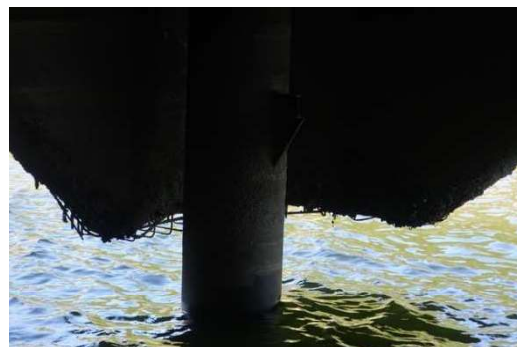
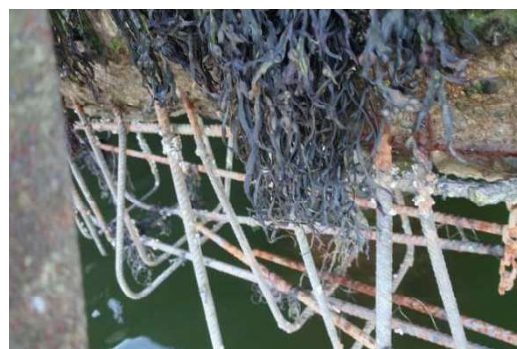
### 5.2.8 Frontbjelke (Akse 0-3)

Det er store forvitningskader på nedre del av alle frontbjelker/skjørt i fronten og på siden av kaiaen.

Skader på nedre del av betongskjørtene utbedres med støp. Løs og dårlig betong fjernes og forskaling etableres. Noe ny armering monteres og det støpes ut. Det må påregnes bruk av stillas for tilkomst.

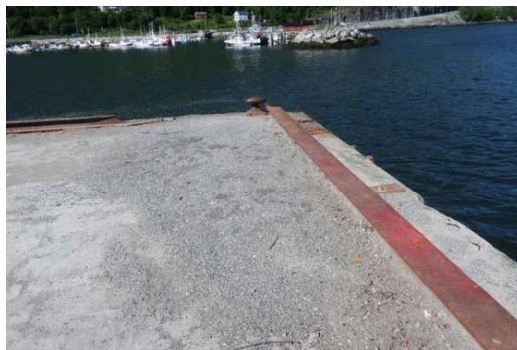
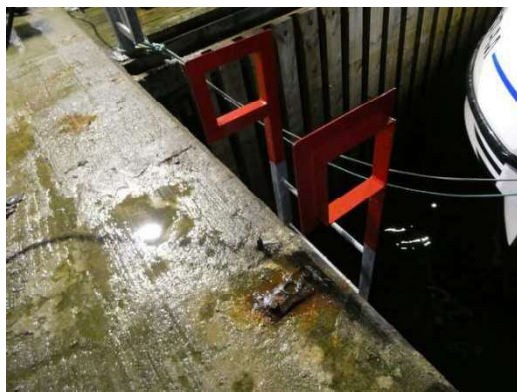
**5.2.9 Kantlist (Akse 1-5)****Beskrivelse**

Kantlisten er generelt preget av korrosjon og mangler i områder.

Manglende deler suppleres med nye. Alle lister overflatebehandles med signalfarge.

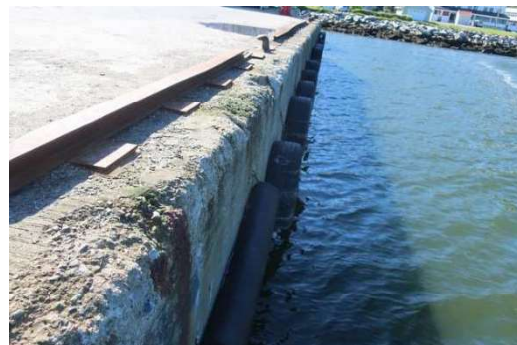
### 5.2.10 Fenderverk (Akse 1-5)

Ingen skader eller mangler av betydning er registrert.

Ingen tiltak påkrevd.

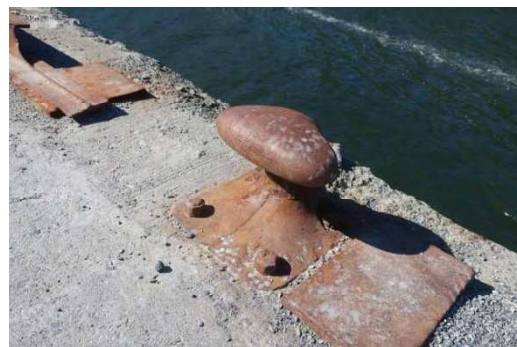
### 5.2.11 Fortøyningsutstyr (Akse 1-5)

Alle pullere er preget av korrosjon.

Det anbefales å overflatebehandle alle pullere med signalfarge.

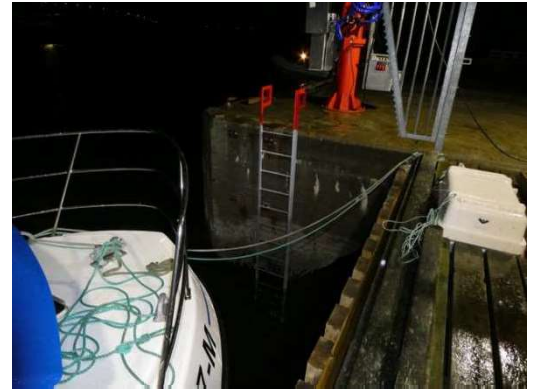
### 5.2.12 Redningsutstyr (Akse 1-5)

Ingen skader av betydning er registrert.

Ingen tiltak påkrevd.

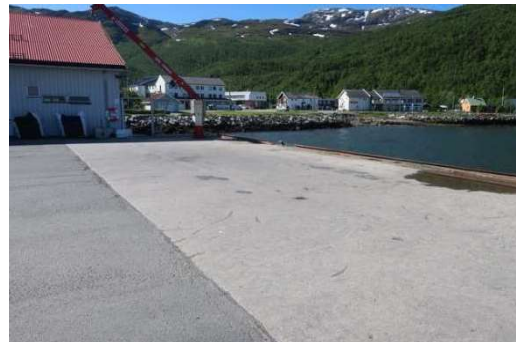
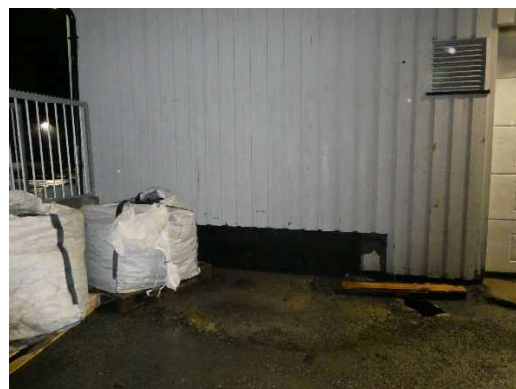
### 5.2.13 Bygning (Akse 5-7)

Selve bygningen er ikke inspisert. Stort hull i fronten av porten til bygget.

Se tiltak i pkt. 5.2.6.
