K002 Fiskerikaia

# Forprosjektrapport

## TILSTANDSVURDERING OG FORSLAG TIL TILTAK

**Konstruksjonsnavn:** K002 Fiskerikaia  
**Oppdragsbeskrivelse:** Forprosjekt  
**Oppdragsgiver:** Nordreisa kommune

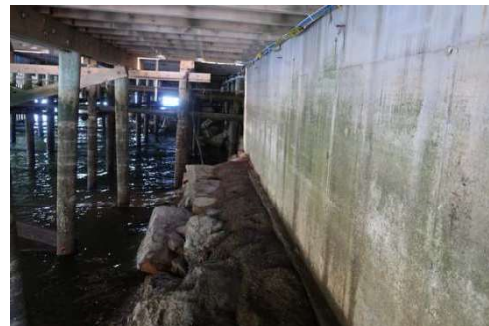
### 5.2.1 Fylling (Akse 1-15)

Ingen skader av betydning.

Ingen tiltak påkrevd.

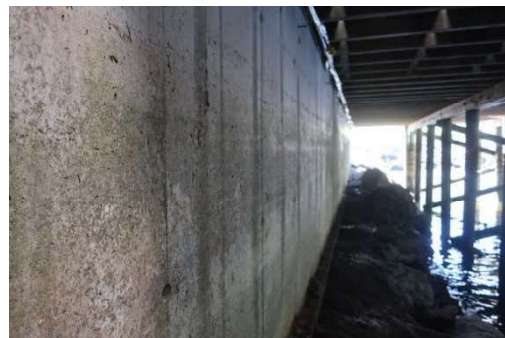
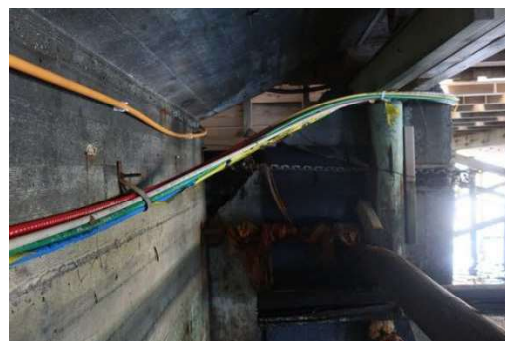
### 5.2.2 Landkar (akse 1-15)

Ingen skader av betydning er registrert.

Ingen tiltak påkrevd.

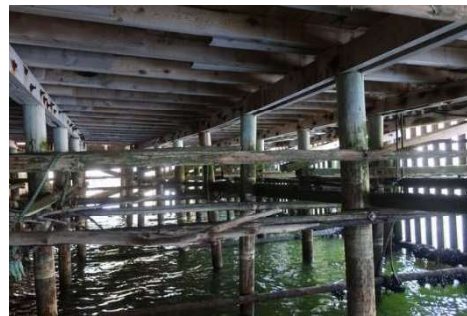
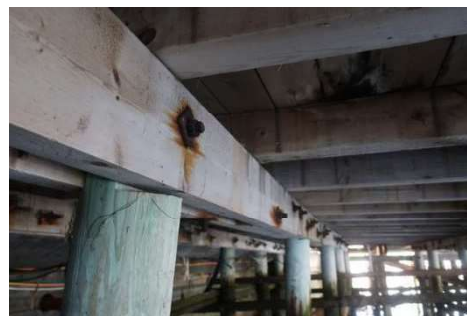
### 5.2.3 Pilarer (akse 1-15)

Enkelte skjevheter og korrosjon på festemidler. Foreløpig ikke alvorlig.

Foreløpig ingen tiltak. Korroderte festemidler holdes under oppsikt ved fremtidige inspeksjoner, og nye vurderinger rundt eventuelle utskiftinger tas om noen år.

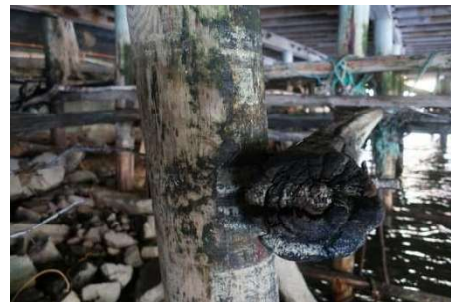
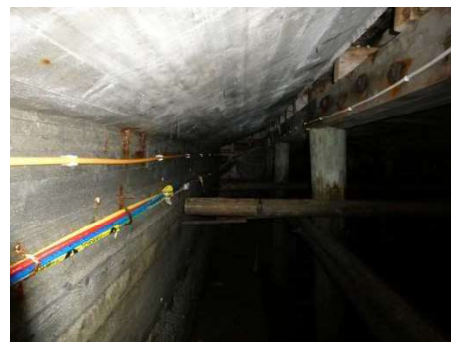
### 5.2.4 Hovedbjelker og avstivninger (akse 1-15)

På den eldre delen er det registrert lokal råde på hovedbjelker innerst mot betonglandkaret. Videre er alle festemidler på den eldre delen preget av korrosjon, og horisontale avstivninger av trestokker og plank har råde og slitasjeskader.

Det anbefales å erstatte råteskadde tredeler på eldre del innerst mot betonglandkaret, samt alle horisontale avstivninger av tre på eldre del. Korroderte festemidler holdes under oppsikt ved fremtidige inspeksjoner, og nye vurderinger rundt eventuelle utskiftinger tas om noen år.

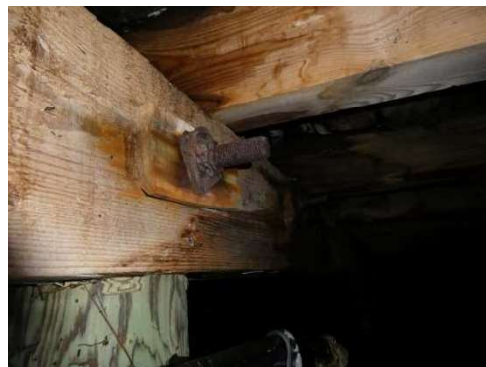
### 5.2.5 Kaidekke (akse 1-15)

På den eldre delen er det registrert lokal råte på bjelkelaget innerst mot betonglandkaret. Videre er alle festemidler på den eldre delen preget av korrosjon.

Det anbefales å erstatte råteskadde tredeler på eldre del innerst mot betonglandkaret. Korroderte festemidler holdes under oppsikt ved fremtidige inspeksjoner, og nye vurderinger rundt eventuelle utskiftinger tas om noen år.

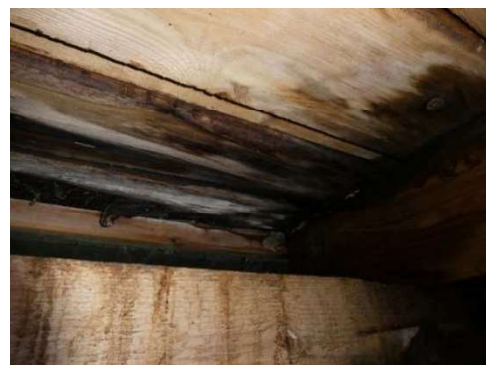
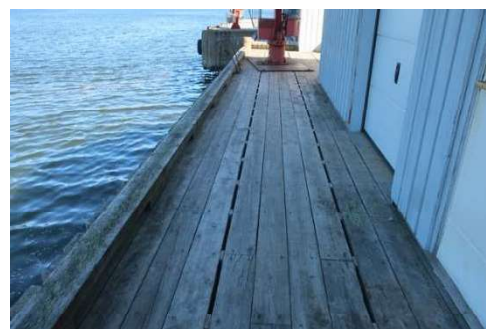
### 5.2.6 Slitelag (akse 1-15)

På den eldre delen er det registrert lokal råte på bjelkelaget innerst mot betonglandkaret. Videre er alle festemidler på den eldre delen preget av korrosjon.

Det anbefales å erstatte råteskadde tredeler på eldre del innerst mot betonglandkaret.

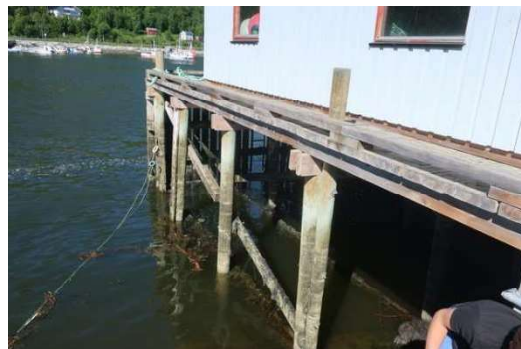
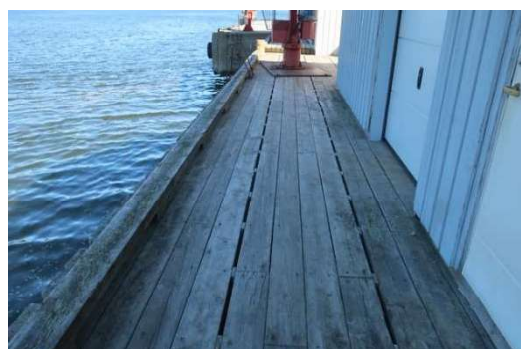
### 5.2.7 Kantlist (Akse 1-15)

Kun mindre oppflisning er registrert.

Ingen tiltak påkrevd.

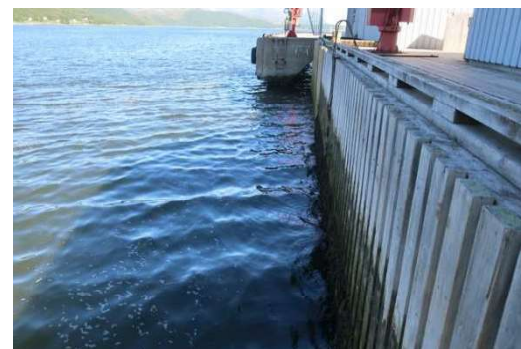
### 5.2.8 Fenderverk (Akse 1-15)

Ingen skader eller mangler av betydning er registrert.

Foreløpig ingen tiltak.

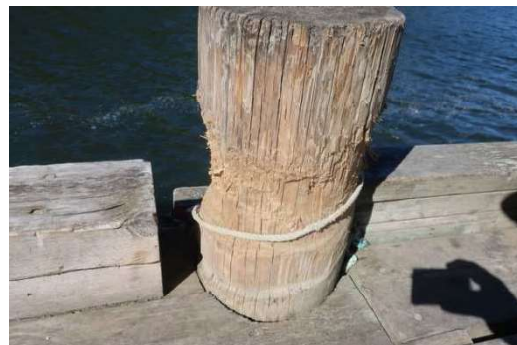
### 5.2.9 Fortøyningsutstyr (Akse 1-15)

En del oppflisning etter tauverk.

Foreløpig ingen tiltak påkrevd.

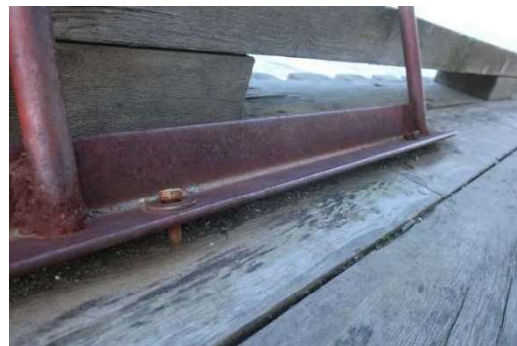
### 5.2.10 Redningsutstyr (Akse 8-15)

Dårlig innfestet og enkelte deformasjoner på stiger «ny del».

To nye stiger anbefales. Eventuelt må dages stiger festes bedre.

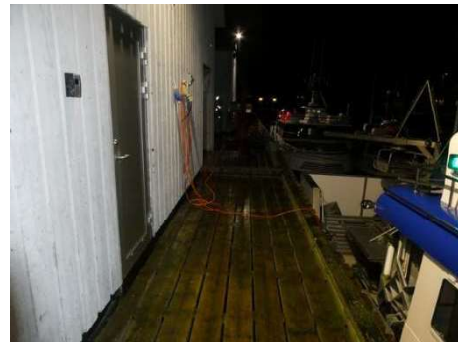
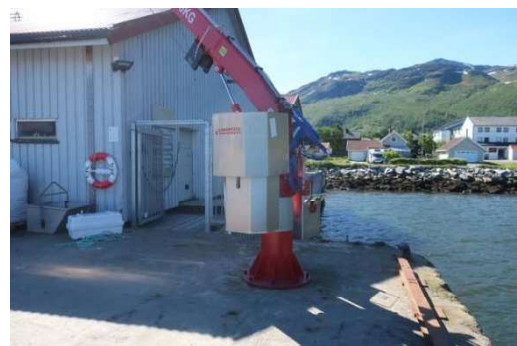
### 5.2.11 Bygning (Akse 5-7)

Selve bygningen er ikke inspisert. Stort hull i fronten av porten til bygget mot nord.

Ingen tiltak påkrevd. Tiltak for tetting av hull er omtalt i rapporten for betongkaien (K001).
