Oppdragsgiver: Kristiansand kommune
Oppdragsnavn: RA Krs Energi - Solceller Lovisenlund
Oppdragsnummer: 652373-02
Utarbeidet av: Anders Birkenes
Oppdragsleder: Terje Raanes
Dato: 10.03.2026
Tilgjengelighet: Åpent

Notat - Vurdering av kapasitet på tak for etablering av solceller på Lovisenlund skole

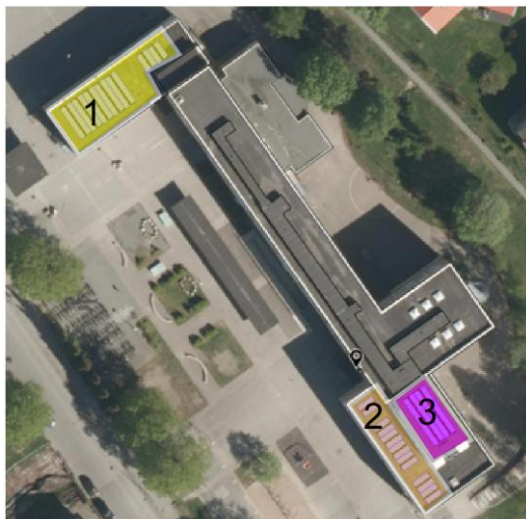
Det er ønskelig å etablere solceller på tre takflater: tak 1 (mot nord) over gymsalen, samt tak 2 og tak 3 (begge mot sør) over henholdsvis personalrom og teknisk rom.

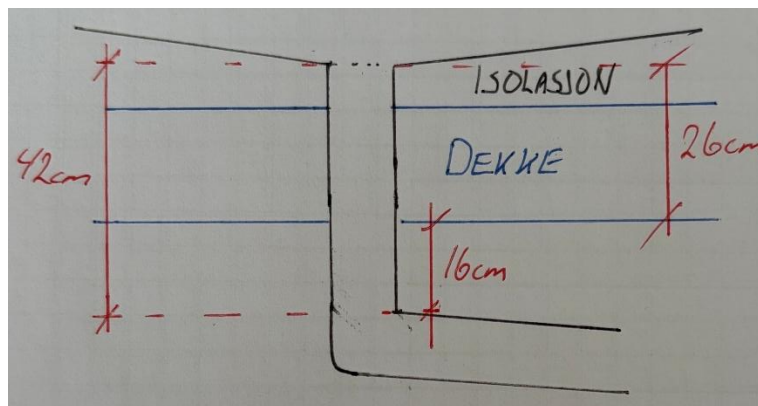
Det var under befaring vanskelig å avdekke eksakt tykkelse på betongen. Basert på måling av nivåforskjell i et taknedløp, antas det en dekketykkelse på 20 cm.

Det var ingen synlig armering eller avskallinger i området som ble kontrollert. Overdekningsmåler viste hovedarmering c/c 130-160mm, med overdekning 15-20 mm, og antatt diameter $\varnothing 10$.

Feltarmering c/c 250-300 mm med overdekning 15-20 mm og antatt diameter $\varnothing 10$.
