# Tittutveien 11 - Miljøkartlegging

Boligbygg Oslo KF

Miljøkartleggingsrapport

DOKUMENTKODE: 10265723-03-RIM-RAP-001

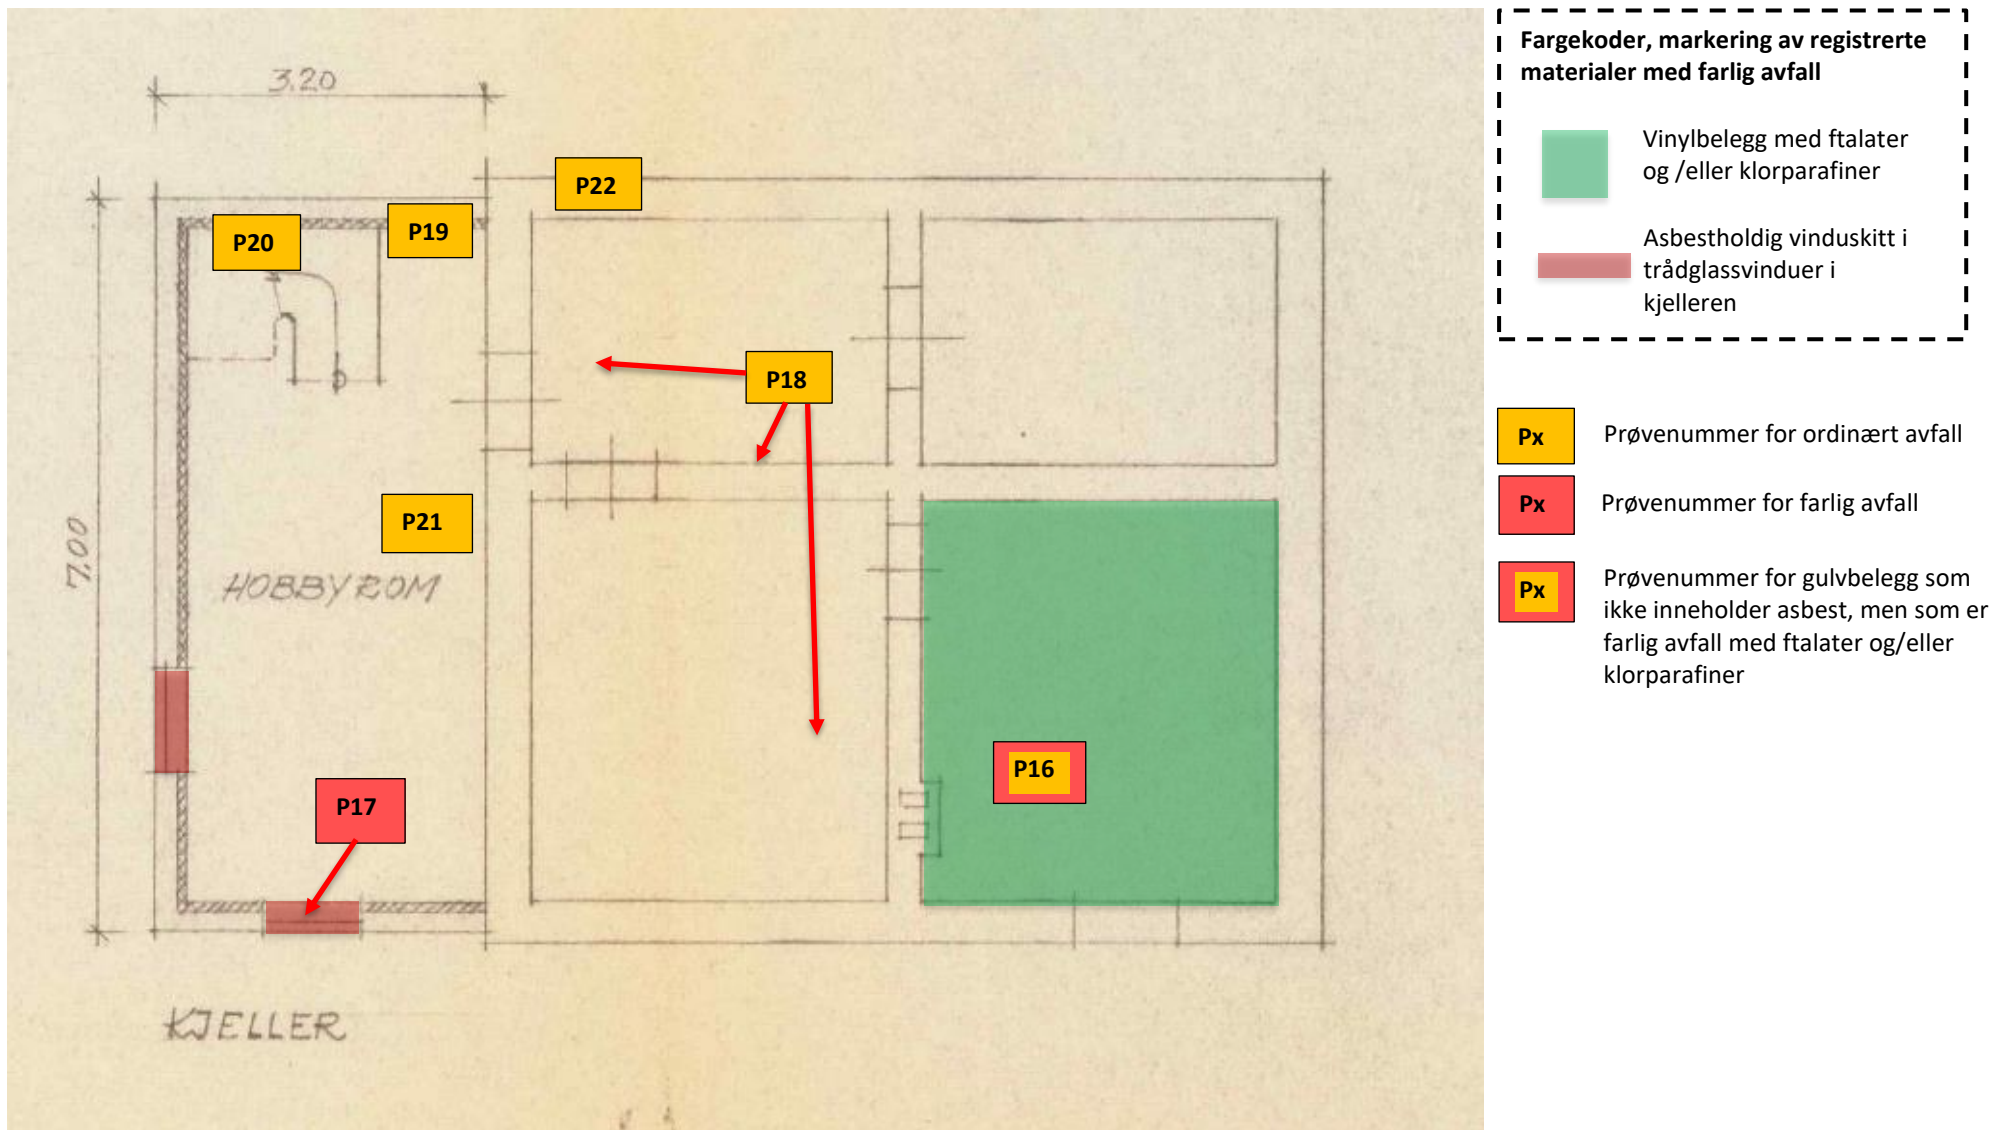
Figur 7 Plantegning med prøvetakingspunkter og funn av farlig avfall. Kjelleren har i dag andre rominndelinger enn det som vises på tegningen.

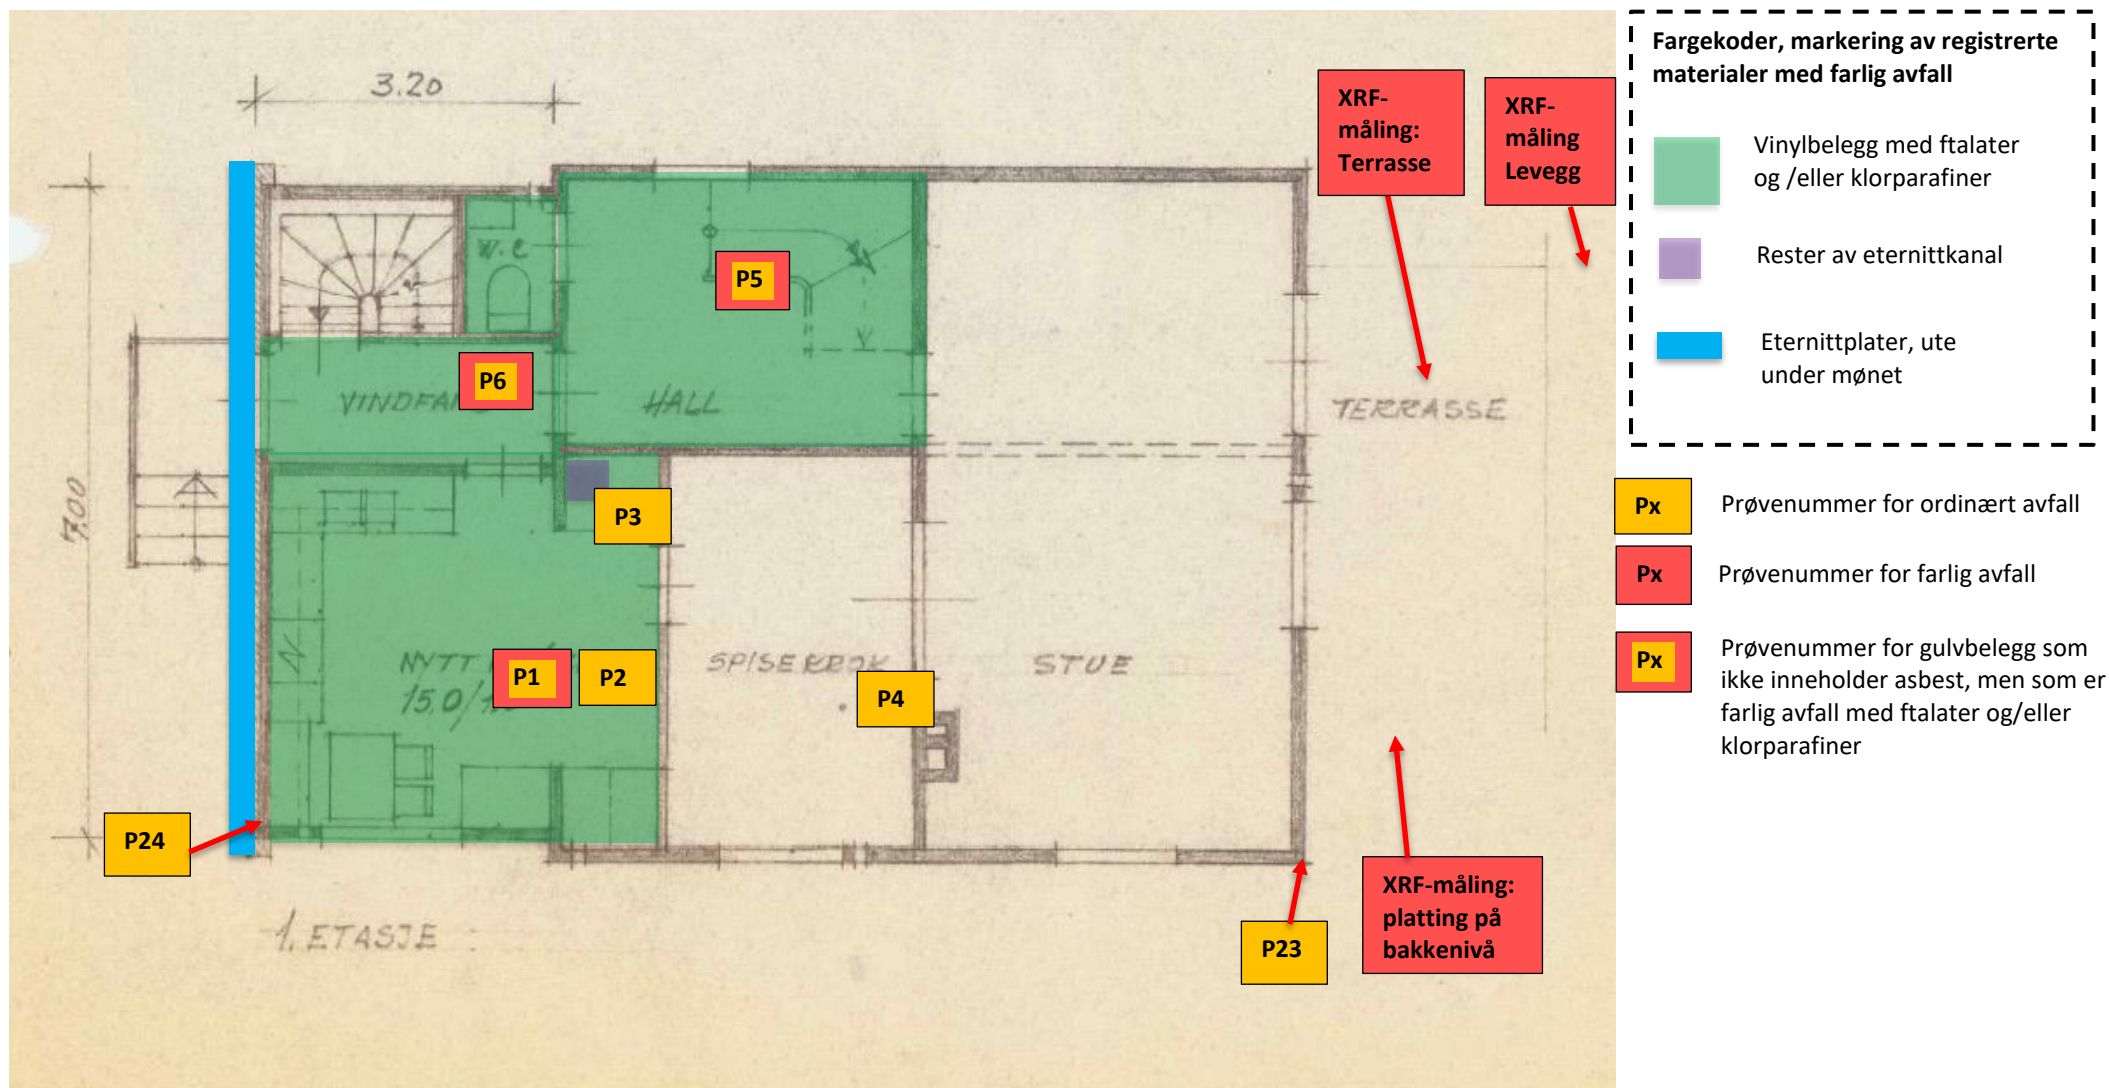
Figur 8 Plantegning med prøvetakingspunkter og funn av farlig avfall.

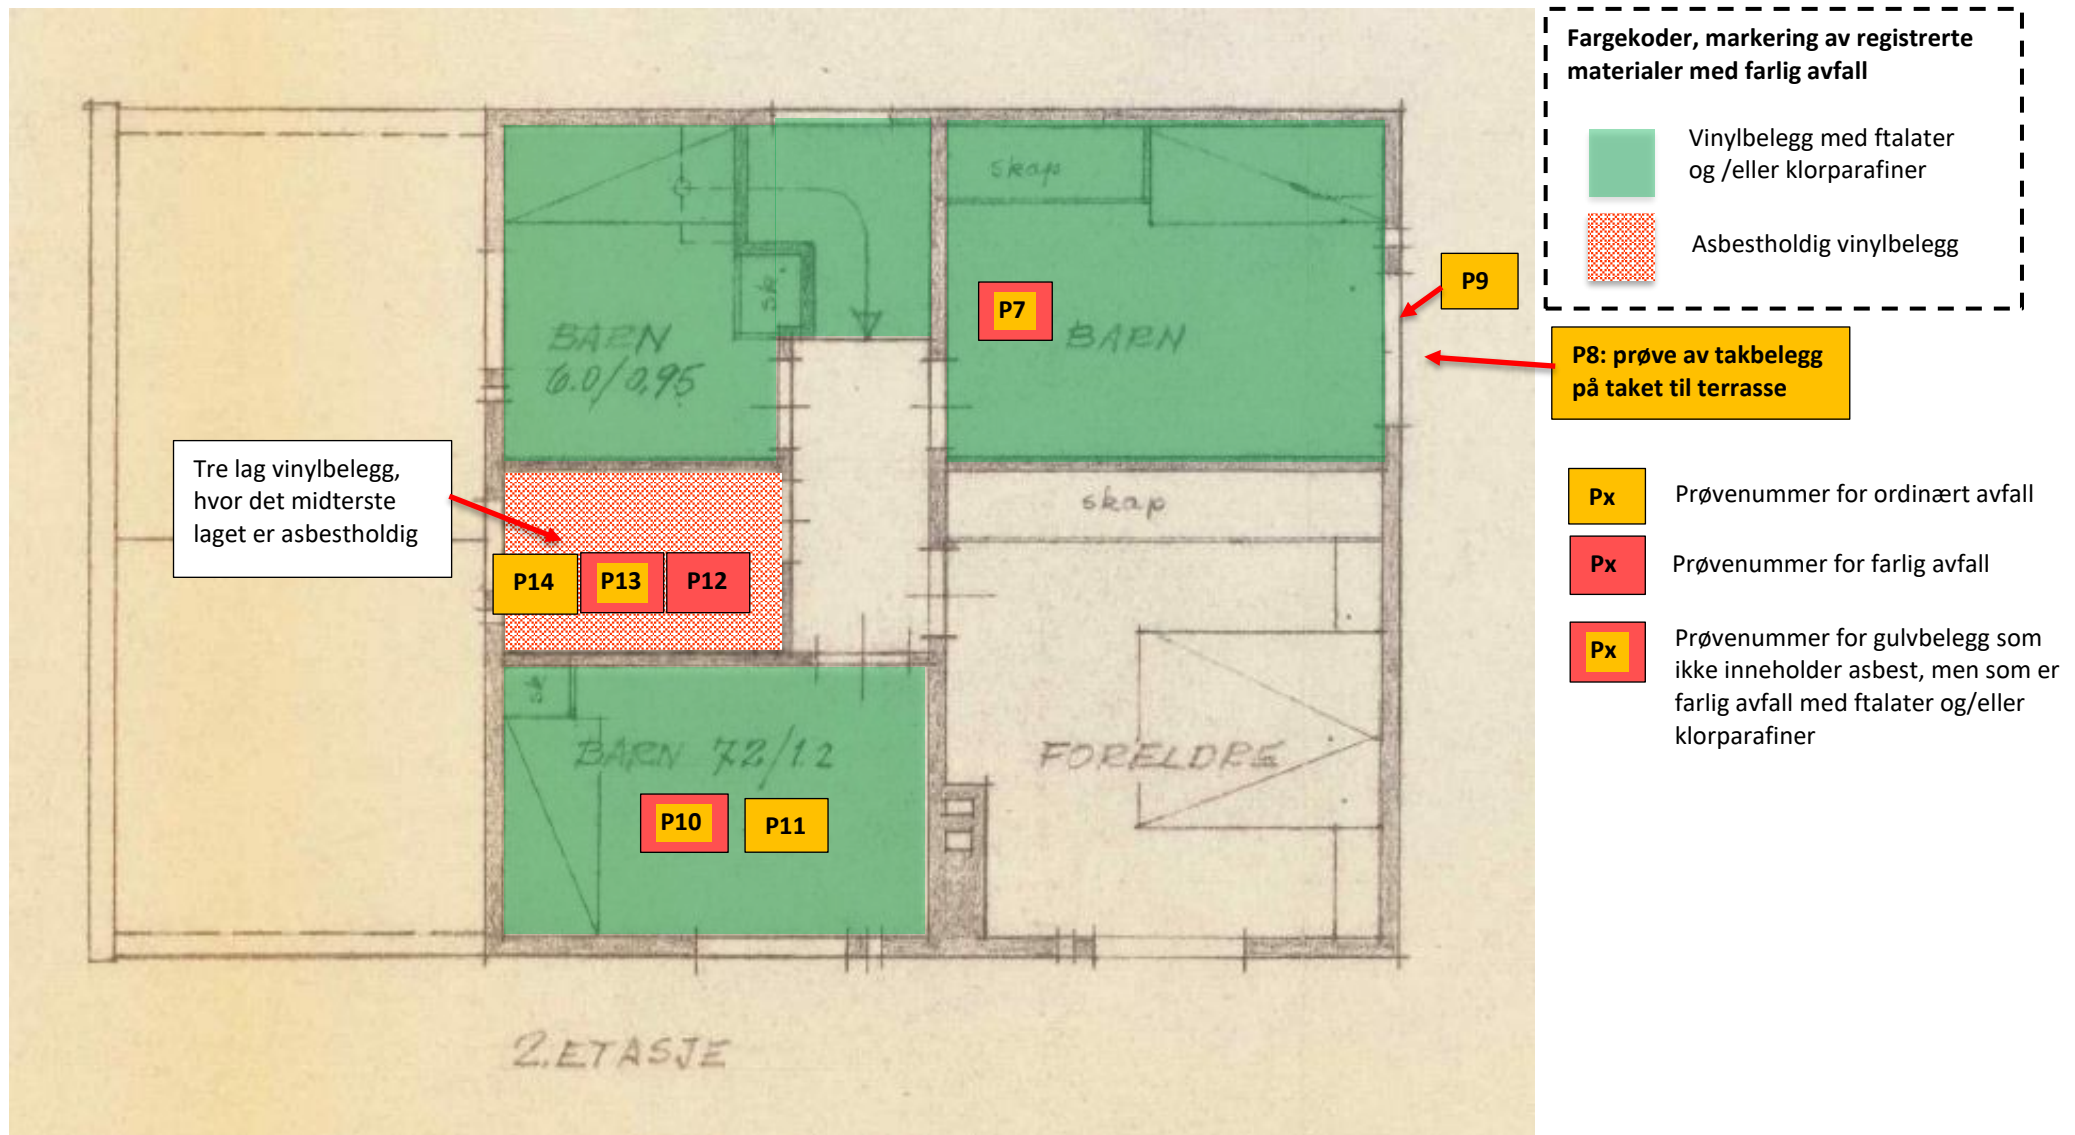
Figur 9 Plantegning med prøvetakingspunkter og funn av farlig avfall.

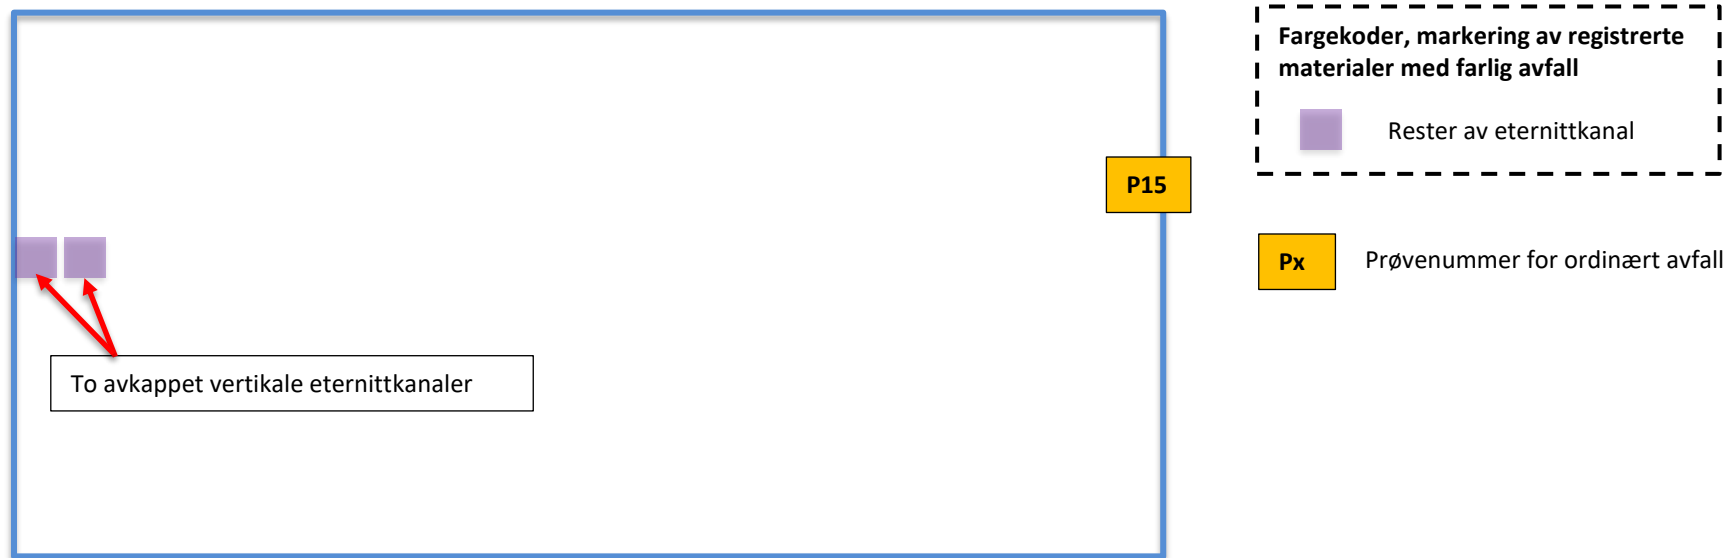
Figur 10 Skisse av loftet med prøvetakingspunkt og funn av farlig avfall.

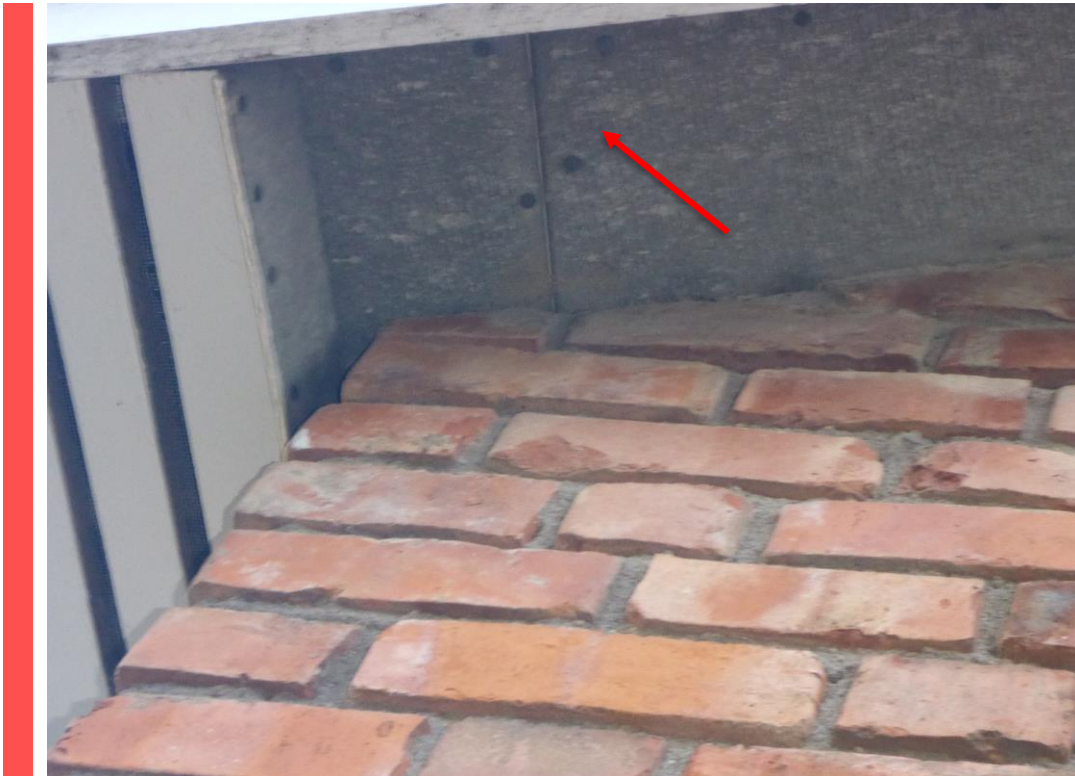
Oppunder mønet ved inngangspartiet ble det registrert eternitplater, se figur 11. Det var ikke mulig å ta ut prøve av platene, men det antas at platene er asbestholdige. Det ble ikke registrert eternitplater flere steder i boligen, men det tas forbehold om at det kan finnes andre steder skjult i bygningsmassen.

Figur 11 Eternitplater ble registret oppunder mønet ved inngangspartiet.

Alle asbestholdige plater saneres av godkjent firma og leveres som asbestholdig materiale til godkjent mottak. Estimert mengde registrerte asbestholdige eternitplater er ca. 4 m<sup>2</sup>. Det var ikke mulig å se bredden på platene, da de delvis ligger under takkonstruksjonen, men det er antatt en bredde på ca. 0,5 meter og lengden er ca. 8 meter.

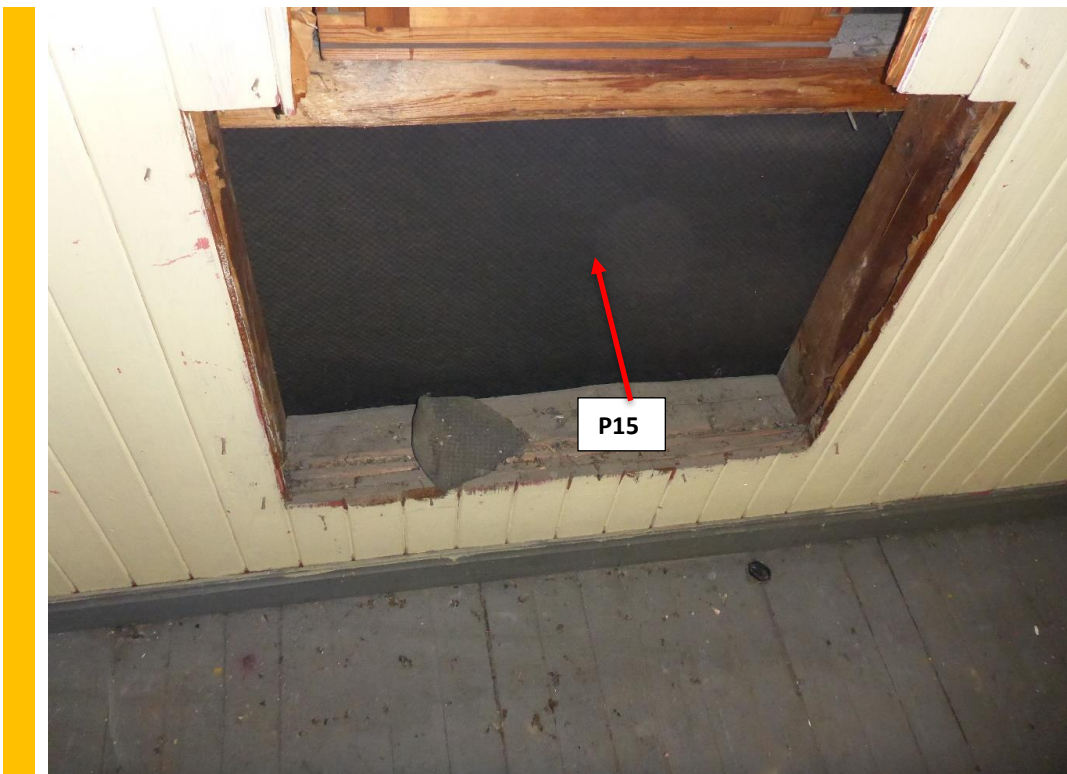
Det ble også tatt ut prøve av vindsperre/bygningspapp fra fasadevegg på loftet, se prøve P15 i figur 12. Prøven viste ikke innhold av asbest. Bygningspappen inneholder PAH, men under grenseverdien for farlig avfall. Vindsperrepapp leveres som ordinært avfall til godkjent mottak.

Figur 12 Prøve av vindsperre/bygningspapp i fasadevegg på loftet viser ikke innhold av asbest, og det er ikke påvist PAH over grensen for farlig avfall.

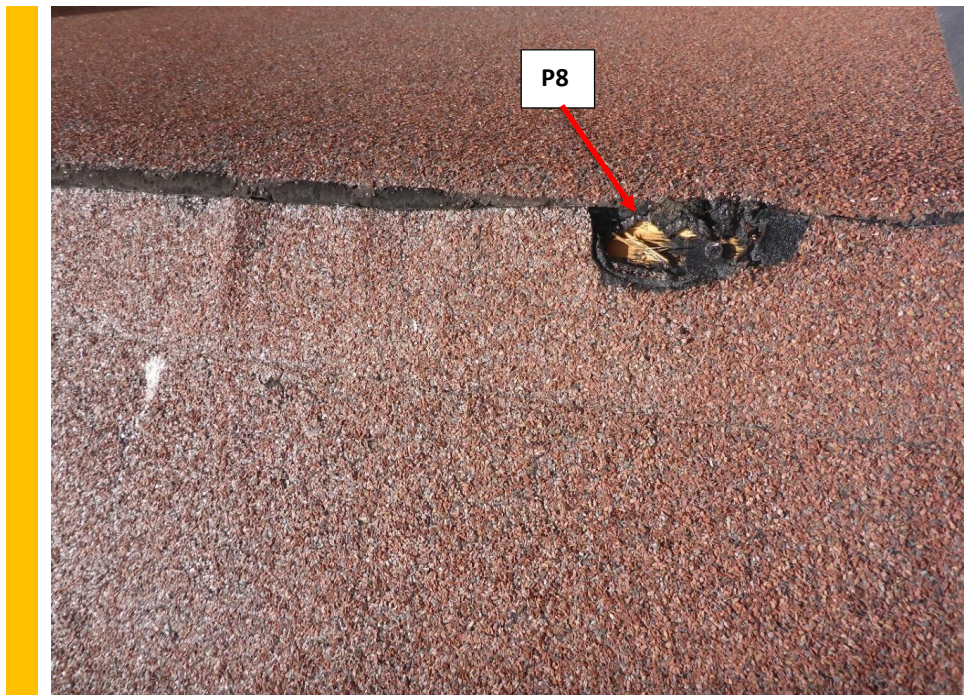
Det ble tatt en prøve, prøve P8, av takshingel og underliggende sort asfaltbelegg på taket til terrassen, se figur 13. Prøven viste ikke innhold av asbest. Takbelegget inneholder PAH, men under grenseverdien for farlig avfall. Takpappen leveres som ordinært avfall til godkjent mottak.

Figur 13 Prøve av shingel og underliggende asfaltbelegg viser ikke innhold av asbest, og det er ikke påvist PAH over grensen for farlig avfall. Eventuelt funn av underliggende eldre takbelegg på boligen må prøvetas ifm riving.

***Det antas at det er tilsvarende takbelegg på alle tak, men på selve boligen med opprinnelig byggeår så kan det ligge flere lag. Det må undersøkes nærmere ved riving, og eventuelt eldre underliggende takbelegg må prøvetas og analyseres for asbest og PAH.***

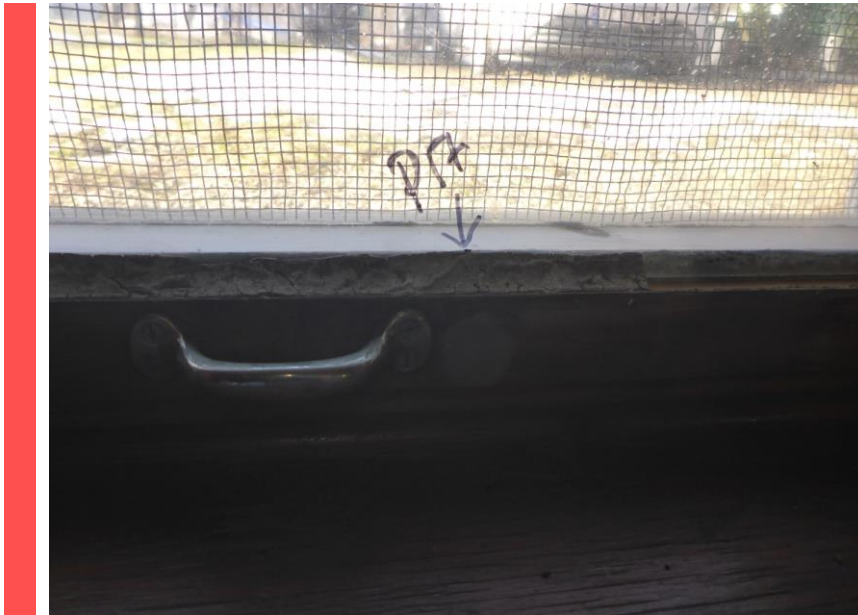
Prøve P17 ble tatt ut fra innvendig trådglassvindu i hobbyrommet, i påbygget del av kjelleren, se figur 14. Prøven viste innhold av asbest. Totalt ble det registret 2. stk. vinduer med kitt i hobbyrommet. Vinduene saneres av godkjent firma og leveres til godkjent mottak som asbestholdig materiale. Kittfalsen tapes før vinduet demonteres, for å hindre støvspredning.

Estimert mengde asbestholdig vinduskitt er ca. 3,2 løpemeter i 2 kjellervindu.

Figur 14 Prøve P17 av innvendig vinduskitt inneholder asbest. Prøven ble tatt fra enkeltvindu i hobbyrommet i påbygget kjellerdel.

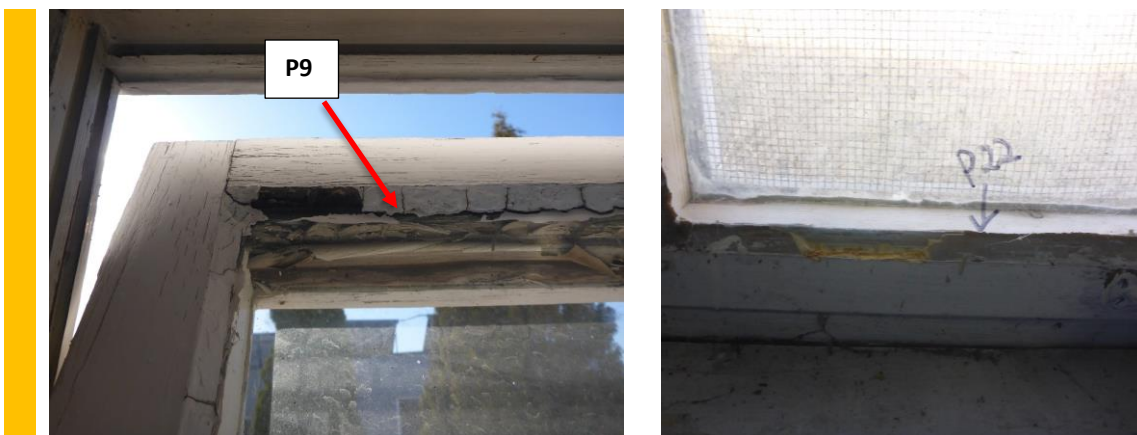
Det ble også tatt ut to kittprøver, som antas å være fra opprinnelig byggeår, prøve P9 og P22, henholdsvis fra utvendig kitt i koblet vindu i 2. etasje og innvendig kitt fra trådglassvindu i kjelleren, se figur 15. Disse prøvene viste ikke innhold av asbest og alle vinduer fra opprinnelig byggeår leveres som ordinært avfall til godkjent mottak.

Figur 15 Bildene viser prøveuttak av vinduskitt fra vindu i 2. etasje (t.v.) og kjeller ((t.h.). Disse vinduene antas å være fra opprinnelig byggeår og det ble ikke påvist innhold av asbest.

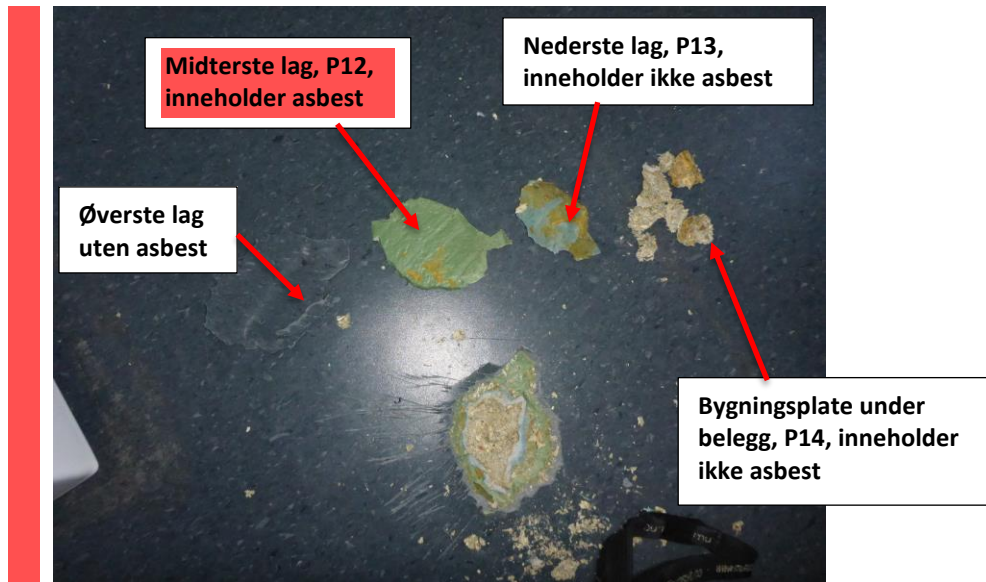
Det ble ikke påvist asbest i bygningsplate (prøve P14) som ligger under alle beleggene (se figur 16), og denne kan leveres som ordinært avfall.

Figur 16 Tre lag vinylbelegg og bygningsplate under belegg på badet i 2. etasje. Det midterste vinylbelegget (grønt belegg) inneholder asbest.

Da det kan være vanskelig å skille beleggene på badet, så må alle tre lagene saneres samlet av godkjent firma og leveres som asbestholdig materiale til godkjent mottak. Badet i 2. etasje er ca. 4 m<sup>2</sup> og estimert mengde asbestholdig vinylbelegg blir ca. 0,04 tonn når alle tre beleggene leveres samlet.

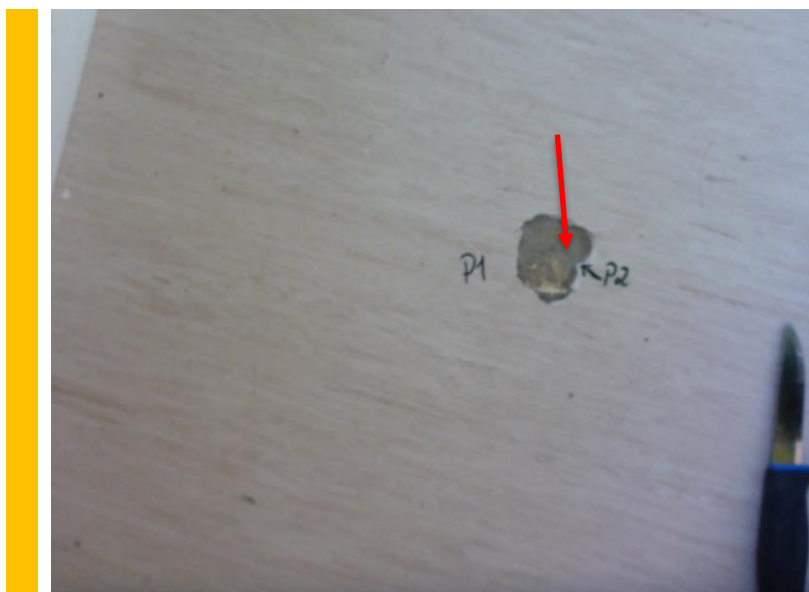
Det ble registrert grå avretting under vinylbelegget på kjøkkenet i 1. etasje, se figur 17. Det ble tatt en prøve, prøve P2, av avrettingslaget for å undersøke for mulig innhold av asbest og PCB. Prøven viste ikke innhold av asbest. Avrettingen inneholder PCB, men under grenseverdi for farlig avfall og kan leveres som ordinært avfall til godkjent mottak.

Figur 17 Det ble ikke påvist asbest i grått avrettingslag (prøve P2), under vinylbelegget, på kjøkkenet i 1. etasje. Avrettingen inneholder PCB, men under grenseverdi for farlig avfall. Vinylbelegget leveres som farlig avfall, se kapittel 7.6.3.

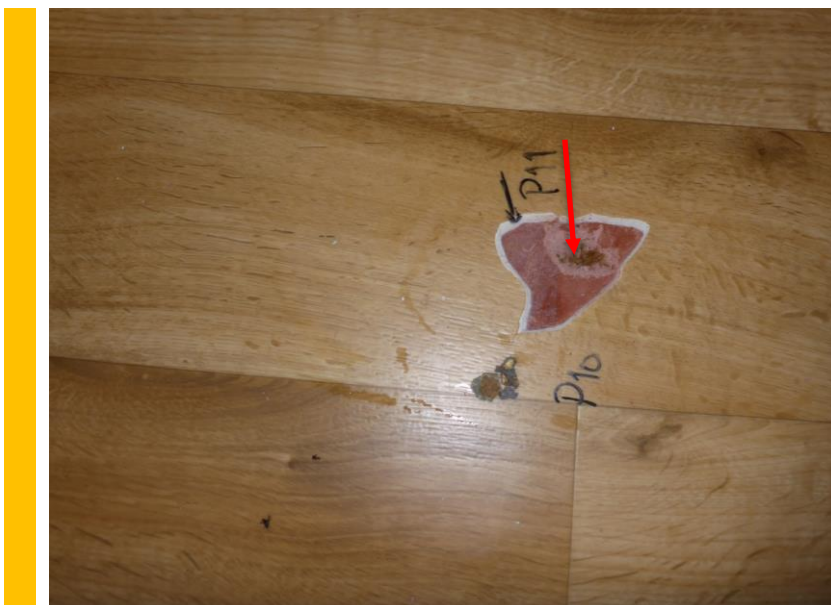
På ett av soverommene i 2. etasje ble det observert rød porøs avretting under vinylbelegget, se figur 18. Det ble tatt en prøve, prøve P11, av avrettingslaget for å undersøke for mulig innhold av asbest og PCB. Prøven viste ikke innhold av asbest. Avrettingen inneholder PCB, men under grenseverdi for farlig avfall og kan leveres som ordinært avfall til godkjent mottak.

Figur 18 Det ble ikke påvist asbest i rødt avrettingslag (prøve P11), under vinylbelegget, på soverom i 2. etasje. Avrettingen inneholder PCB, men under grenseverdi for farlig avfall. Vinylbelegget leveres som farlig avfall, se kapittel 7.6.3.

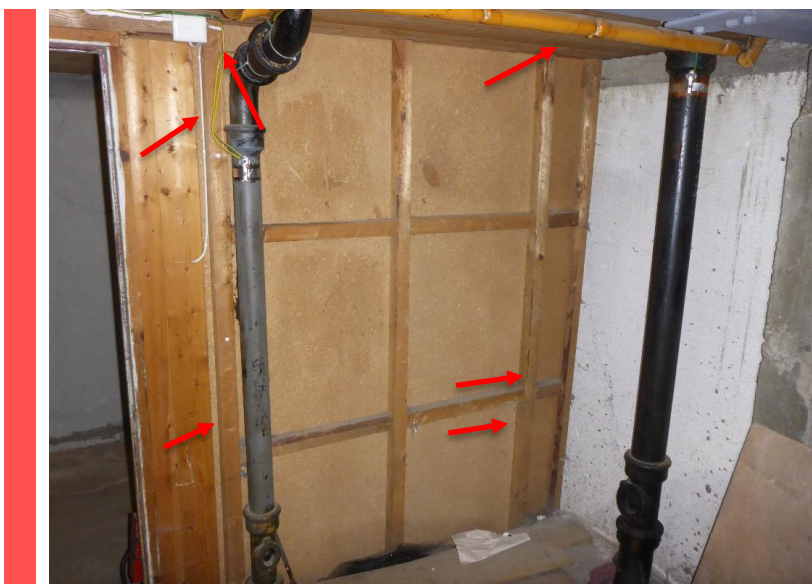
I blyskjøter kan det ha vært benyttet asbest som tetting/foring, se eksempel på blyskjøter i boligen i figur 19. Det var ikke synlig pakning over blyskjøten, men det kan være asbestholdig pakning under blyskjøten, dette må kontrolleres i forbindelse med rivingen.

Figur 19 Eksempel på soilrør med blyskjøter i kjelleren.

Eventuelle pakninger håndteres som asbestholdige. Blyforingen tas ut og leveres som egen fraksjon til materialgjenvinning. Røret håndteres som metallavfall. Totalt ble det registrert 20-25 blyskjøter i boligen.

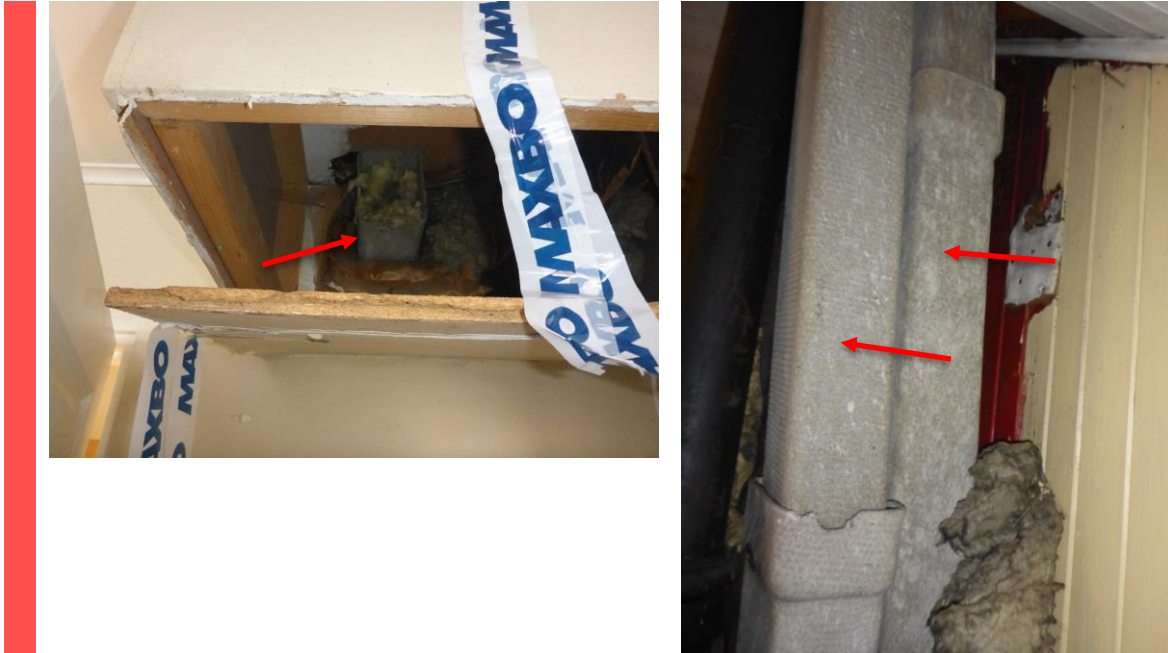
Det ble observert rester av eternitkanaler i himlingen på kjøkkenet i 1. etasje og på loftet, se figur 20. Eternitkanaler saneres av godkjent firma og leveres som asbestholdig materiale til godkjent mottak. Totalt ble det observert ca. 8 løpemeter eternitkanaler, men siden disse kan ligge skjult i vegger og himlinger så kan mengden være større.

Figur 20 Rester av eternitkanal ble registrert i innkassing i himlingen på kjøkkenet i 1. etasje, venstre bilde. I tillegg ble det registrert to vertikale eternitkanaler på loftet, høyre bilde. Eternit håndteres og leveres som asbestholdig avfall.

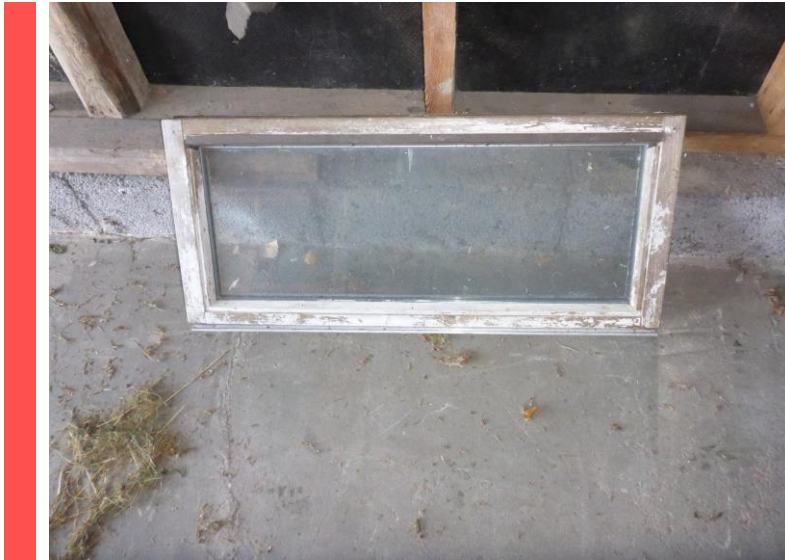
Det ble registrert ett løst isolerglassvindu i garasjen, se figur 21. Vinduet er produsert av Vest Isoler i 1978, og dette er en norsk vindusprodusent. Vinduet stables på pall for å hindre knusing og leveres som farlig avfall med klorparafiner til godkjent mottak.

Figur 21 Isolerglassruten fra Vest Isoler med produksjonsår 1978 inneholder klorparafiner.

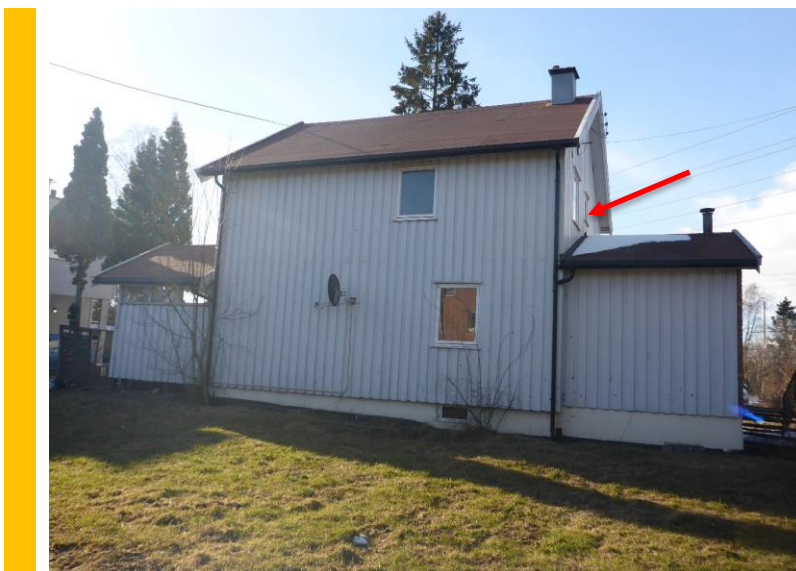
På badet i 2. etasje ble det registrert ett isolerglassvindu fra 2003, se figur 22. Isolerglassruter produsert etter 1990 leveres inn hele til godkjent mottak som ordinært avfall.

Figur 22 Det ble registrert ett nyere isolerglassvindu på badet i 2. etasje. Dette vinduet kan leveres som ordinært avfall. Øvrige vinduer i boligen består av koblede vinduer med vinduskitt som også kan leveres som ordinært avfall, men i påbygget del av kjelleren er det påvist asbest i vinduskittet til trådglassvinduer, viser til kapittel 7.2.4.

Fugemassen i seg selv antas å være farlig avfall mhp. ftalater, og dersom rutene knuses skal deler med fugemasse leveres inn som farlig avfall til godkjent mottak.

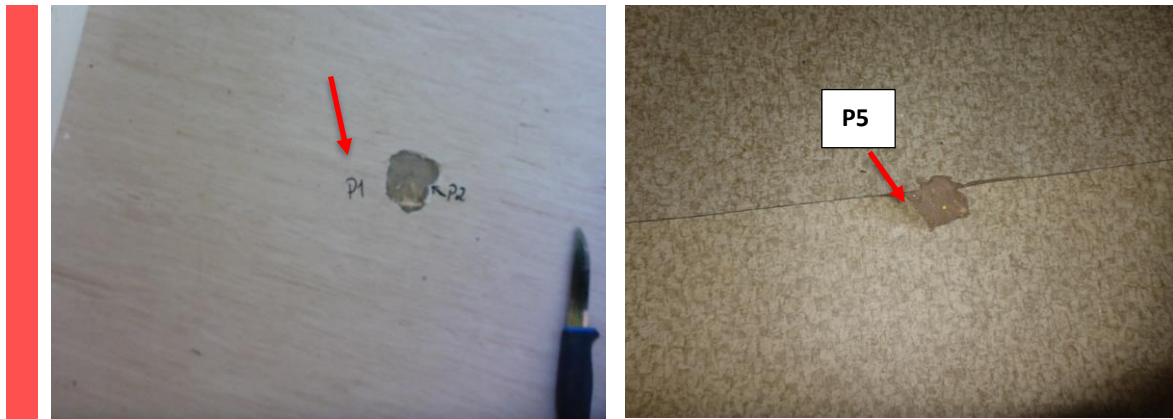
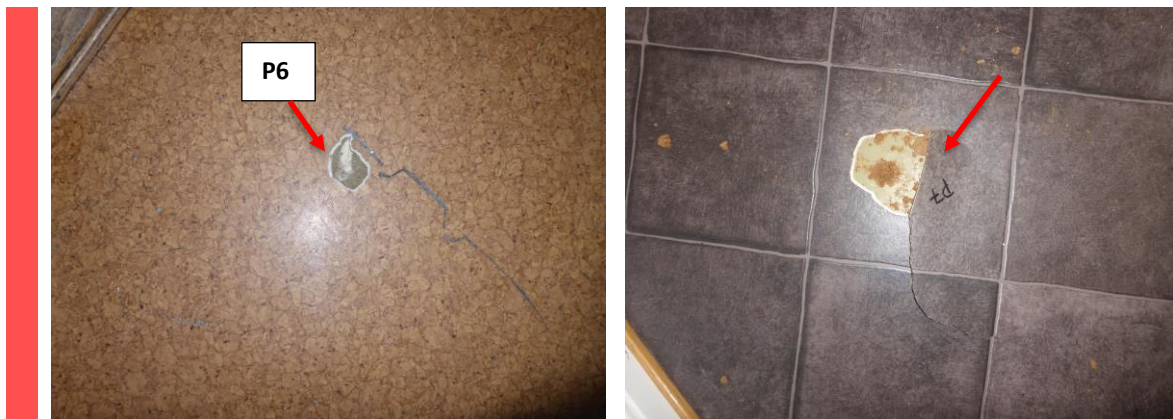
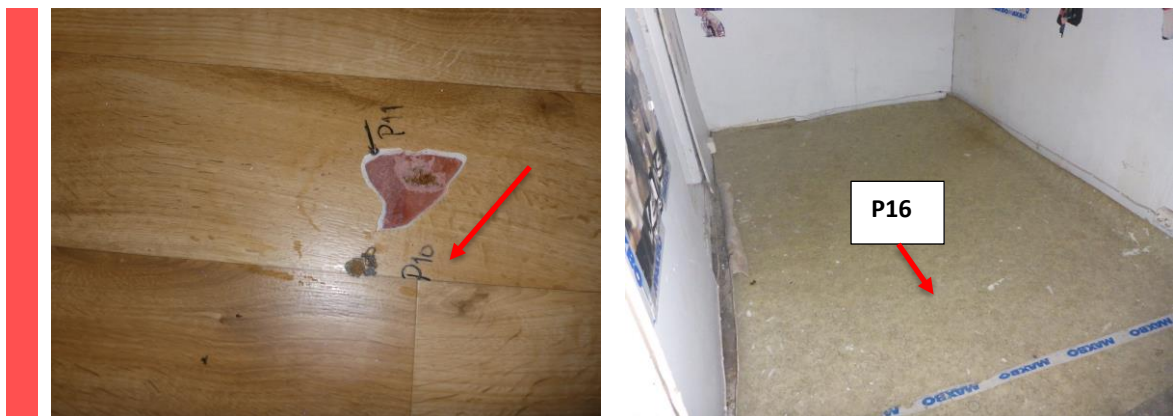
Det ble observert en rekke ulike vinylbelegg i boligen. Det ble tatt ut prøve av totalt åtte belegg for å undersøke for mulig innhold av asbest, se prøve P1, P5-P7, P10 og P16 i figur 23 til figur 25. Det ene belegget på badet inneholdt asbest og beleggene på badet er derfor omtalt i kapittel 7.2.5 (prøve P12 og P13). Alle vinylbelegg som ikke inneholder asbest håndteres som farlig avfall med ftalater og/eller klorparafiner.

Figur 23 Bildene viser prøvetatt vinylbelegg på kjøkkenet (t.v.) og i gangen/hallen (t.h.) i 1. etasje.

Figur 24 Bildene viser prøvetatt vinylbelegg i gangen/vindfang (t.v.) i 1. etasje og på soverom (t.h.) i 2. etasje.

Figur 25 Bildene viser prøvetatt vinylbelegg på soverom (t.v.) i 2. etasje og på ette av rommene/soverom (t.h.) i kjelleren.

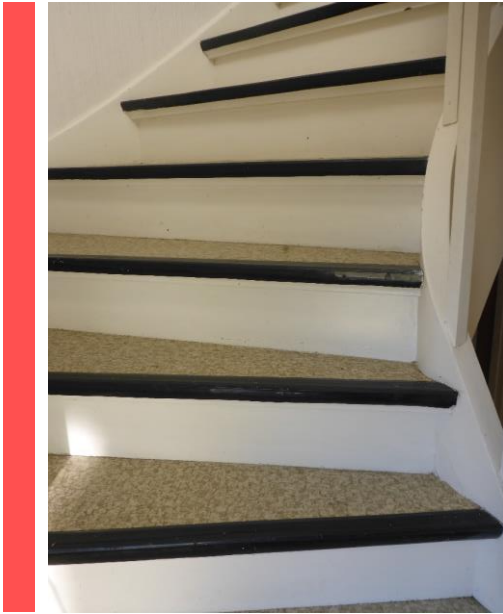
Det ble observert trappeneser i trapp fra 1. til 2 etasje, se figur 26. Lister av PVC inneholder erfaringsmessig opptil 40 % ftalater.

Figur 26 Trappeneser/vinylister utsorteres og leveres som farlig avfall med ftalater.

Alle vinylister sorteres ut som egen fraksjon og leveres som farlig avfall til godkjent mottak. Estimert mengde er ca. 15 løpemeter.

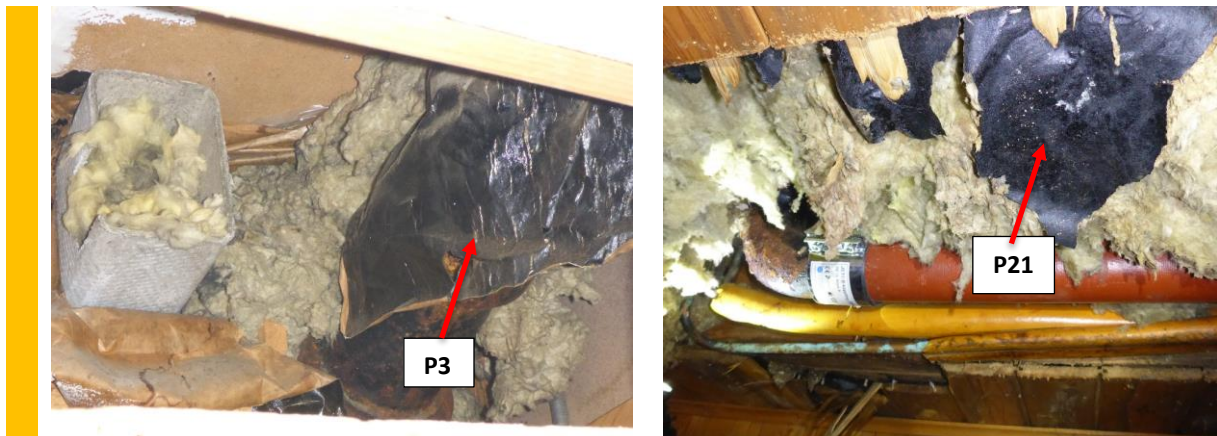
Det ble tatt ut to prøver av bygningspapp fra isolasjonslag i himlinger, prøve P3 fra innkassing i himling på kjøkkenet i 1. etasje og prøve P15 fra åpning i himling på hobbyrommet i kjelleren, se figur 27. Prøvene viste ikke innhold av asbest. Prøvetatt bygningspapp fra kjelleren inneholder PAH, men under grenseverdien for farlig avfall. Bygningspapp leveres som ordinært avfall til godkjent mottak.

Figur 27 Prøve av bygningspapp fra isolasjon i himling til 1. etasje (t.v.) og kjeller (t.h.) viser ikke innhold av asbest, og det er ikke påvist PAH over grensen for farlig avfall. Eternitkanalen som vises i venstre bilde inneholder asbest, se kapittel 7.2.8.

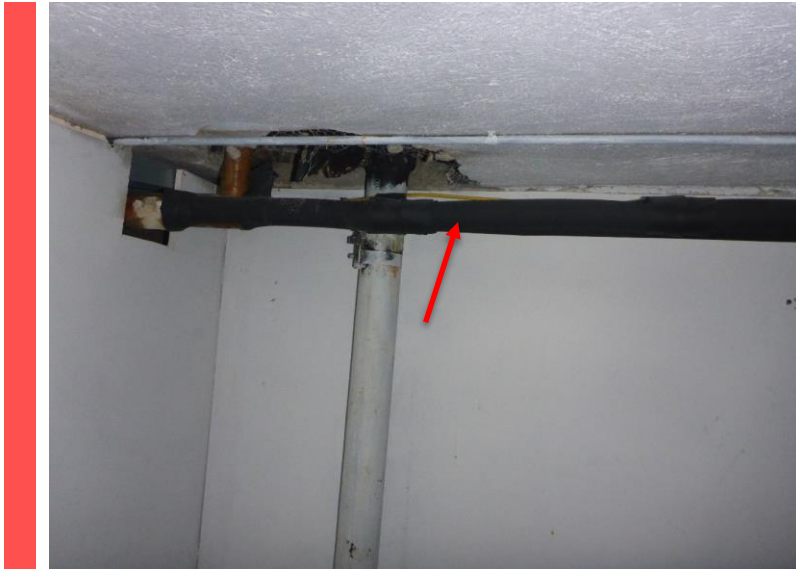
Det er registrert isolasjon av cellegummi på rør i kjelleren, se figur 28. Estimert mengde cellegummi er ca. 10-20 løpemeter.

Figur 28 Cellegummi som rørisolasjon i kjelleren.

All isolasjon av cellegummi skal leveres til godkjent mottak som farlig avfall mhp. bromerte flammehemmere.

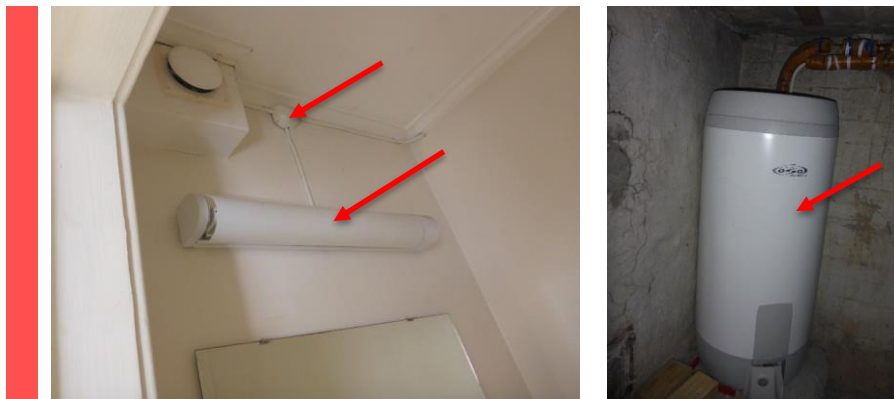
Figur 29 Eksempler på EE-avfall i bygget.

Alt demonteres fra bygget uten at det knuses og legges i egnede enheter. EE-avfall sorteres i følgende underfraksjoner (dersom relevant): Lysrør, sparepærer og andre lyskilder, radioaktive røykvarslere, kabler, små lette enheter og større tyngre enheter. Avfallet leveres til godkjent mottak som EE-avfall.

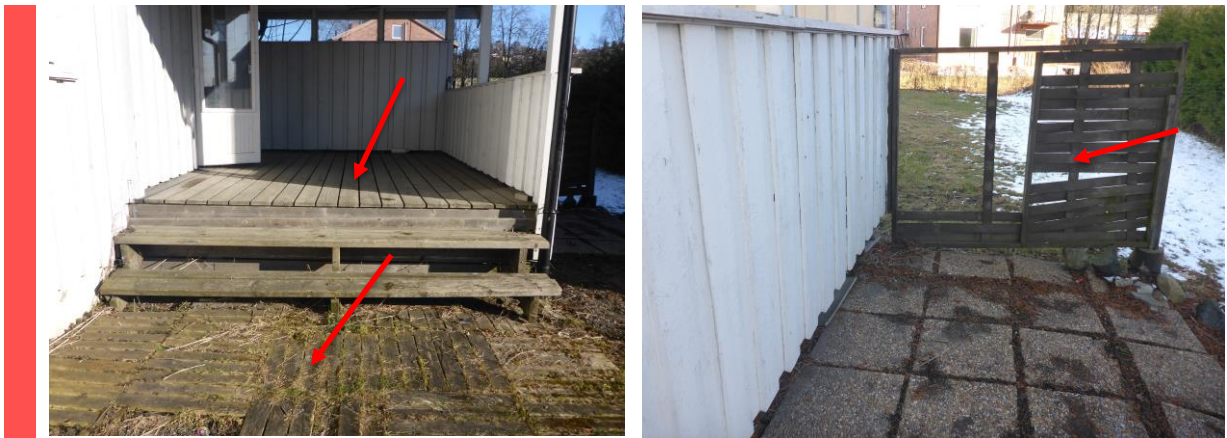
Figur 30 Det er påvist CCA impregnert trevirke i trevirke på terrassen, platting på bakkenivå ved terrassen og i delvis ødelagt levegg på hellelagt plass på utsiden av terrassen. Alt CCA-impregnert trevirke skal håndteres som farlig avfall.

Det kan påtreffes materialer som antas å være CCA-impregnert også andre steder i bygget. Eventuelt trevirke som påtreffes og mistenkes å være CCA-impregnert skal håndteres som CCA-impregnert dersom det ikke utføres analyse som avkrefter dette.
