TEST AV DRENERINGSEVNE PÅ GRUSDEKKET PÅ VIKSLETTA KUNSTGRESS I MALVIK KOMMUNE

OPPDRAGSGIVER	: Malvik Kommune Kontaktperson: Kjell Tore Hansen
PROSJEKT	: Test av dreneringsevne på grusdekket på Viksletta kunstgress i Malvik Kommune
TYPE DEKKE	: Grusdekke
FORMÅL MED TEST	: Kontrollere dreneringsevnen for grusdekket i henhold til NS-EN 12616
UTFØRT	: Felttest: 06.05.2026 – Julian Breivikås
KONKLUSJON	: Side 3

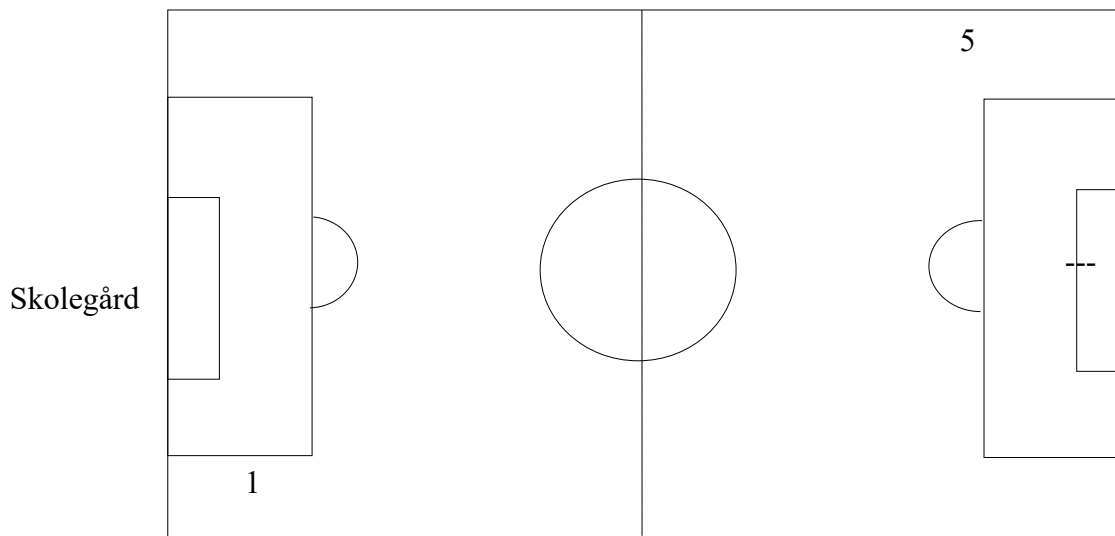
Skisse av banen med prøvepunkter:

Testene ble utført på to steder på banen, se skisse. Prøvepunktene tilsvarer stedene for standard funksjonstest av kunstgressbaner iht. Nordisk standard.
