Høydalsmo kyrkje

Tilstandsvurdering nivå 3 - Undersøkelse mur og råteskader

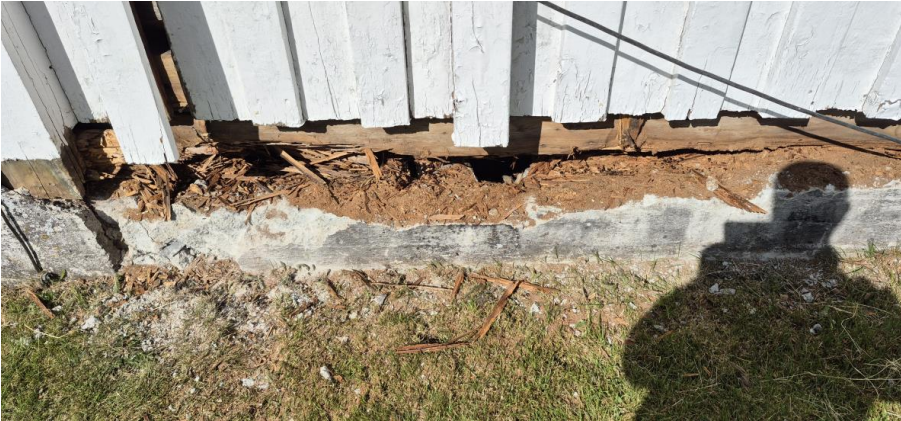
Her ble øvre del av ringmur/sokkel fjernet i sørøstre hjørne. Vannbrettet har svært store råteskader og er ødelagt. Utlekkingen under vannbrettet var også helt ødelagt av råde og maur angrep. Bunnstokken på laftet i dette området var sterkt angrepet av stokkmaur og vi kom inn på selve maurtuen. Stokken over så ikke ut til å være angrepet av maur i de områder hvor vi åpnet. Lafteknutene på nedre skift er dårlige flere steder.

Bilde 5 Østveggen på Høydalsmo kyrkje hvor en ser stedet som var maurangrepet

Det ble gjort strakstiltak mot maurangrepet.

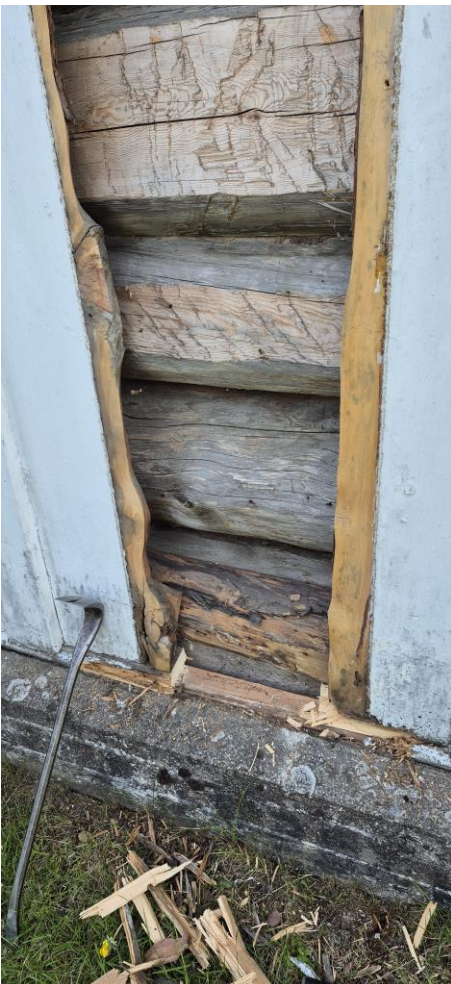
Bilde 6 Nord veggen på Høydalsmo kyrkje

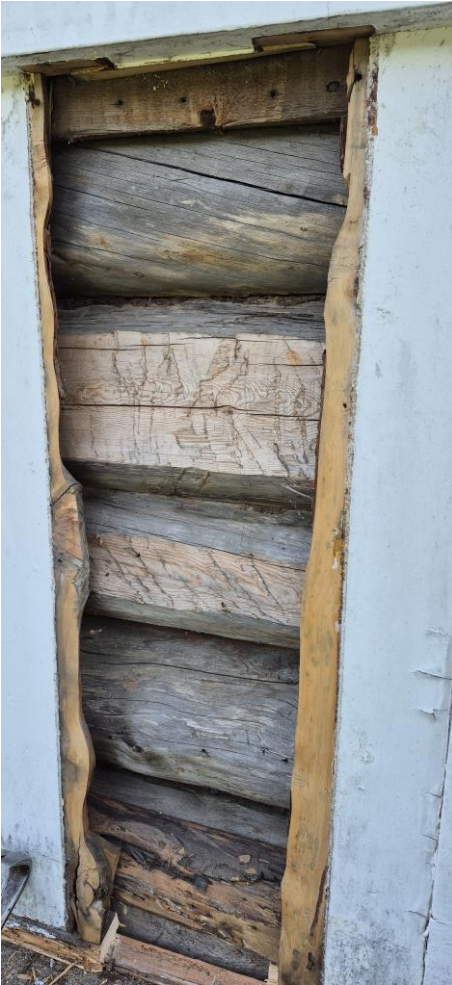
Bilde 7 Nærbilde av laft (bilde6) er samme sted

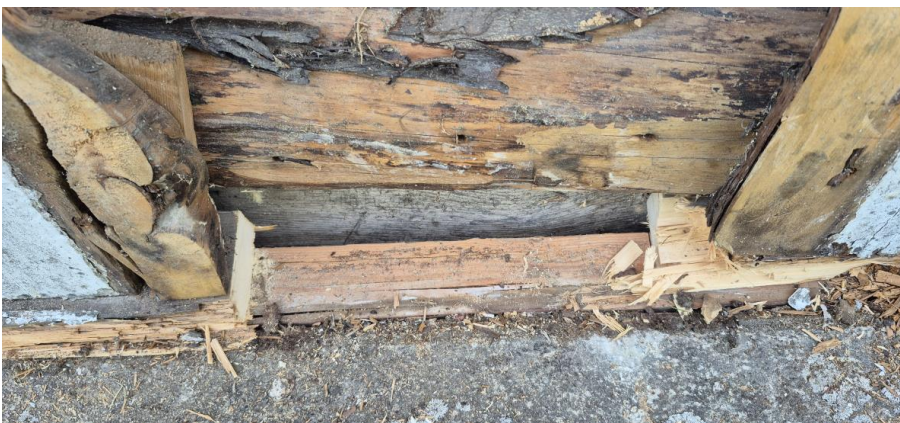
Vannbrettet i det området som ble åpnet hadde enkelte plasser noe råteskade.

Bilde 8 Nærbilde av vannbrett som viser råde i ytre del mer fast innunder kledning og i bakkant

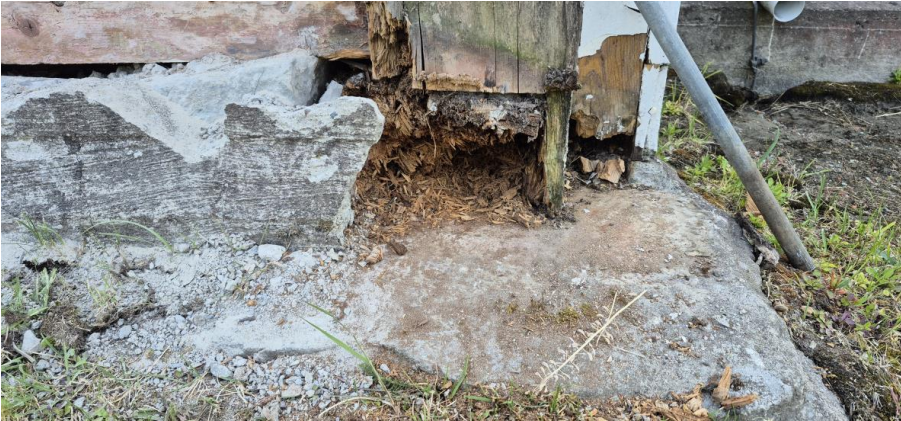
Lafteknuter bak utenpåliggende hjørnekasser har råteskader. Veggene mot nord har en større andel råde på utkassinger og det treverk som har vært innstøpt.

Bilde 9 Bilde viser lafteknute og utkassing i øvre hjørne på kyrkja på Nord veggen

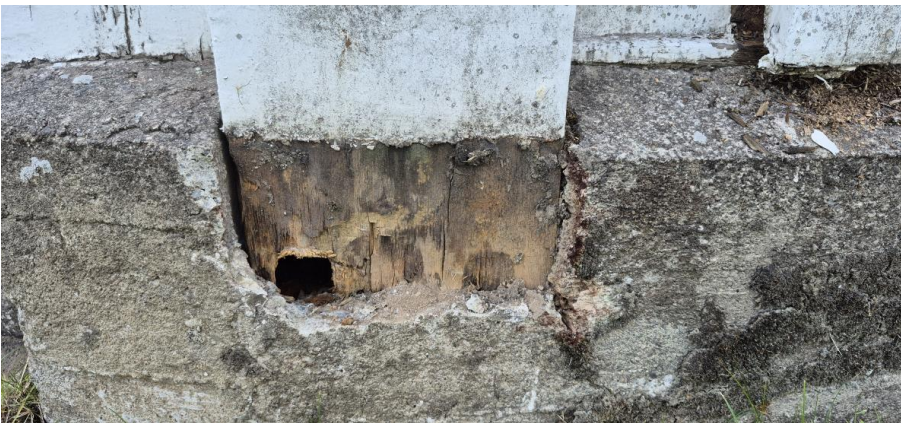
Bilde 10 Utkassing ved lafteknute på Nord veggen i overgang kirkerommet og prekestolen.

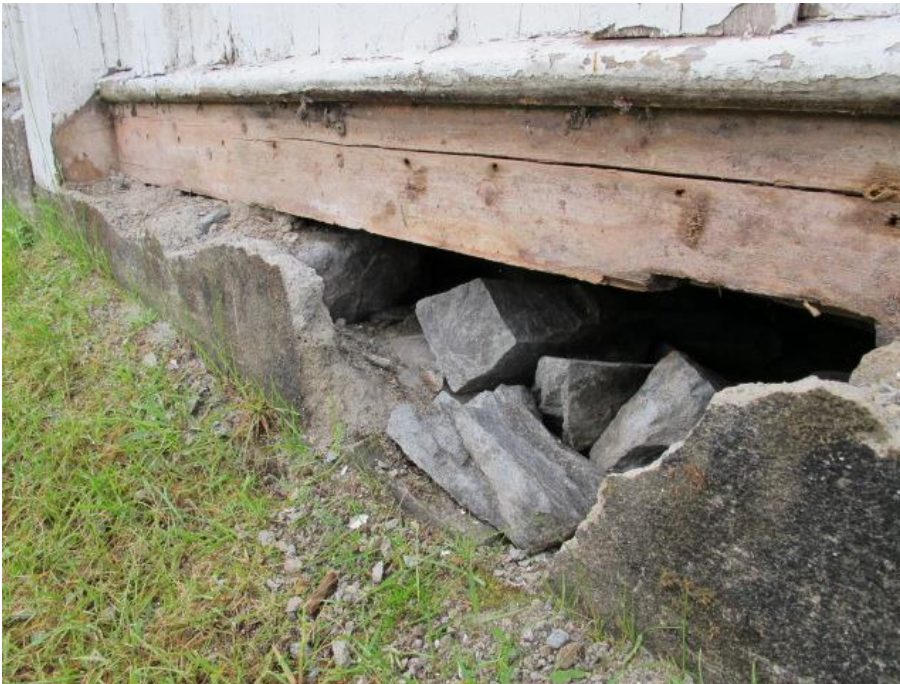
Underliggende utforing under vannbrettet hvor ringmur/sokkel ble fjernet hadde ikke råteskader, men fremstod tørr og fast. Bakenforliggende bunnstokk hadde antydning til råteskade i nedre ytre del av stokken. Utfra det som ble åpnet så er det ikke mulig å få den hele oversikt over tilstanden til laftet på kyrkja og om det er råde i stokker som ligger høyere opp.

Bilde 11 Bilde hentet fra område hvor det ble pigget vekk for kartlegging av ringmur og underkant av laft på Nord veggen

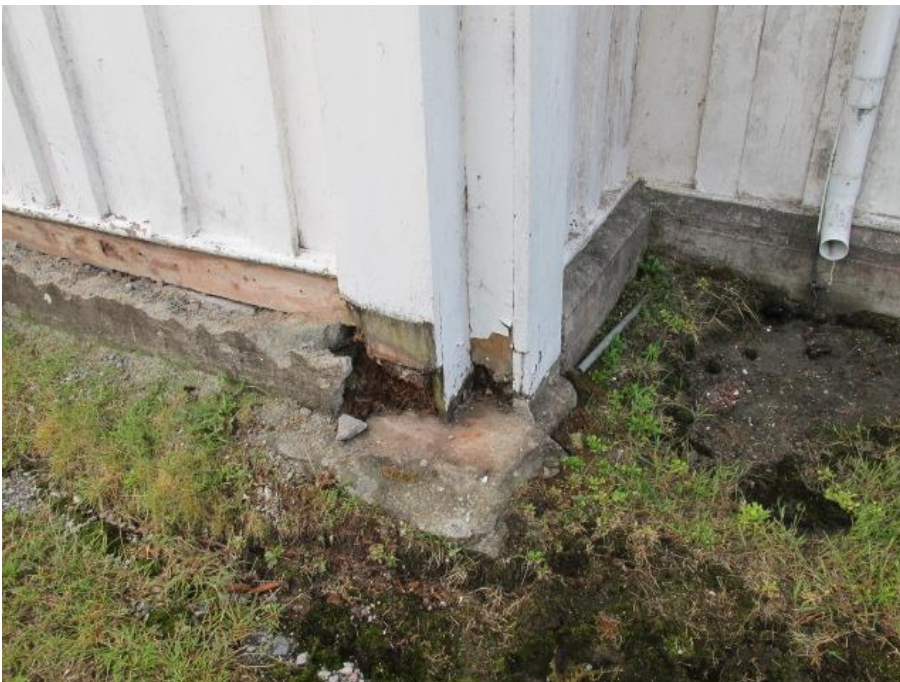
Bilde 12 Bilde fra øvre holdestein og utkassing rundt lafteknuter på Nord veggen

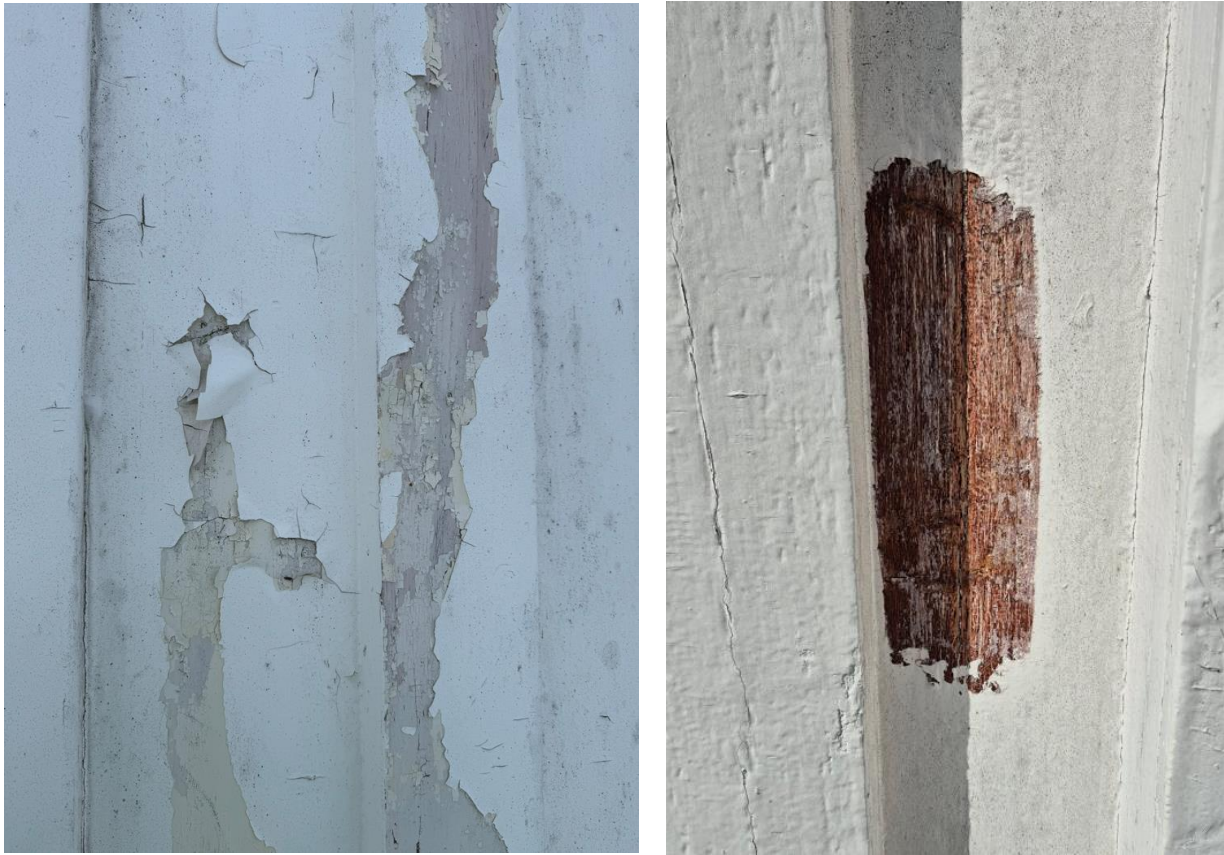
Tilstand til kirkens panel er vurdert av malermester Asbjørn Sletholt i vedlagte dokument «*Sletholt AS - Beskrivelse 2023*». Sletholt skriver at «alt panel er værslitt og skittent» og at «spesielt de siste malingslagene er sprø og noen plasser slipper det mellom malingslagene... helt til treverket noen plasser». Sletholt skriver videre at «er panelet under den slitte overflaten hardt og i god stand».

Bilde 13 Bilder som viser sprø malingslag og panelet under den slitte overflaten

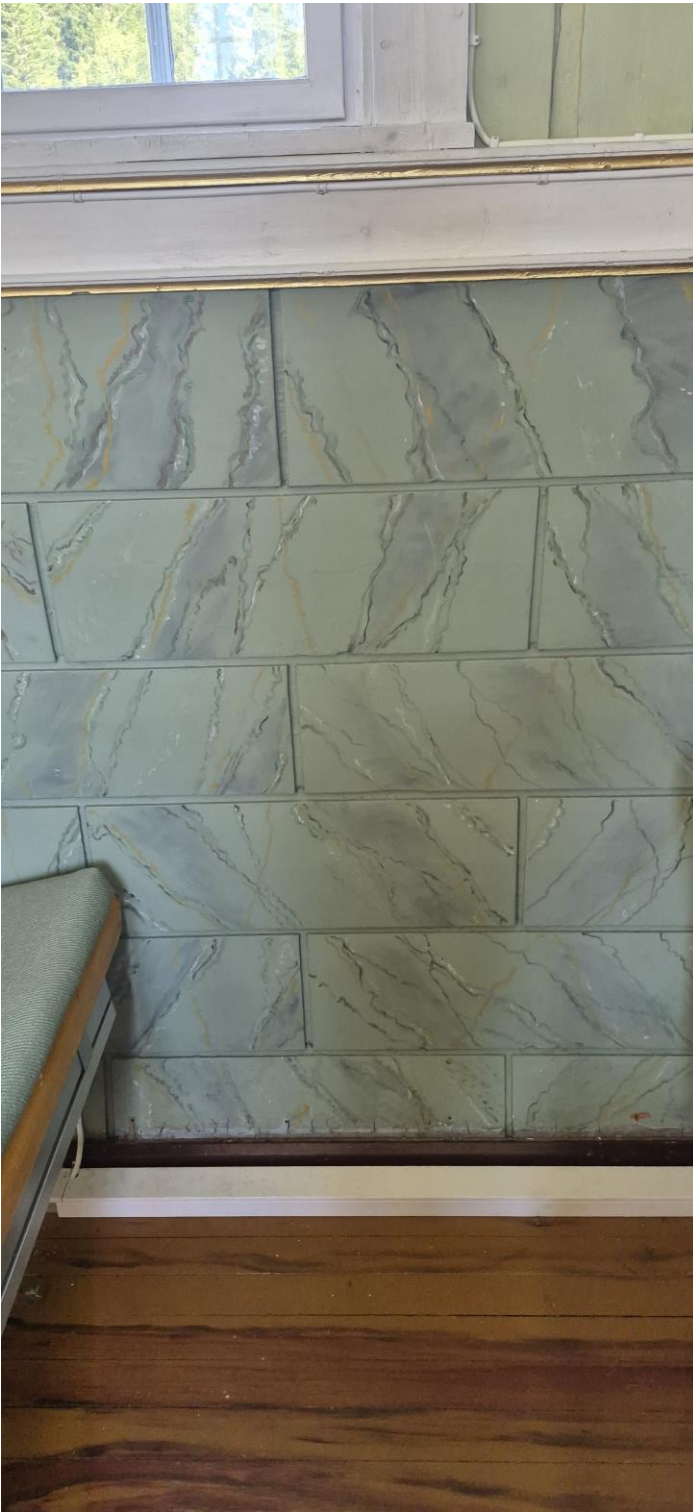
Ved utskifting av lafestokker vil en måtte åpne opp også i dette området. Det vil medføre flytting av benker som i dag går helt ut til panelplatene og er opplagret på labank her.

Det vil også medføre elektroarbeider ifm. at kabler og stikk til varmeovner som er plassert under på benkene går langs yttervegg.

Bilde 14 Bilde fra innvendig side av Nord veggen øvre del mot prekestolen.
En ser skade i nedre del av panelet brystningen og kanal for el til ovner montert under benkerekkene.

Malearbeider etter tilbakeføring innvendig panel, benker og listverk.

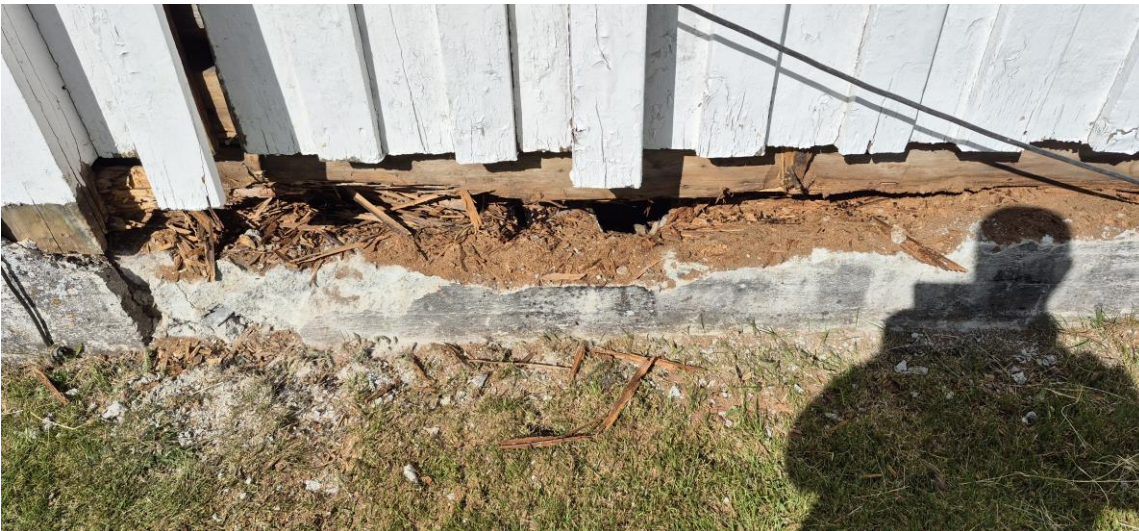
Bilde 16 Endevegg etter fjerning av betong hvor en ser angrepet fra maur.

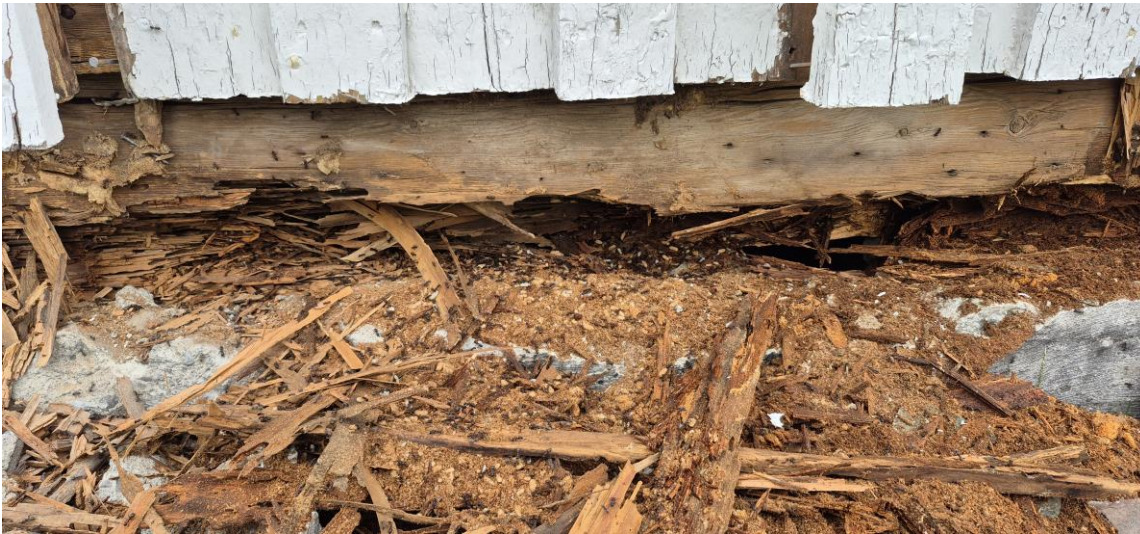
Bilde 17 Nærbilde av maur angrepet.

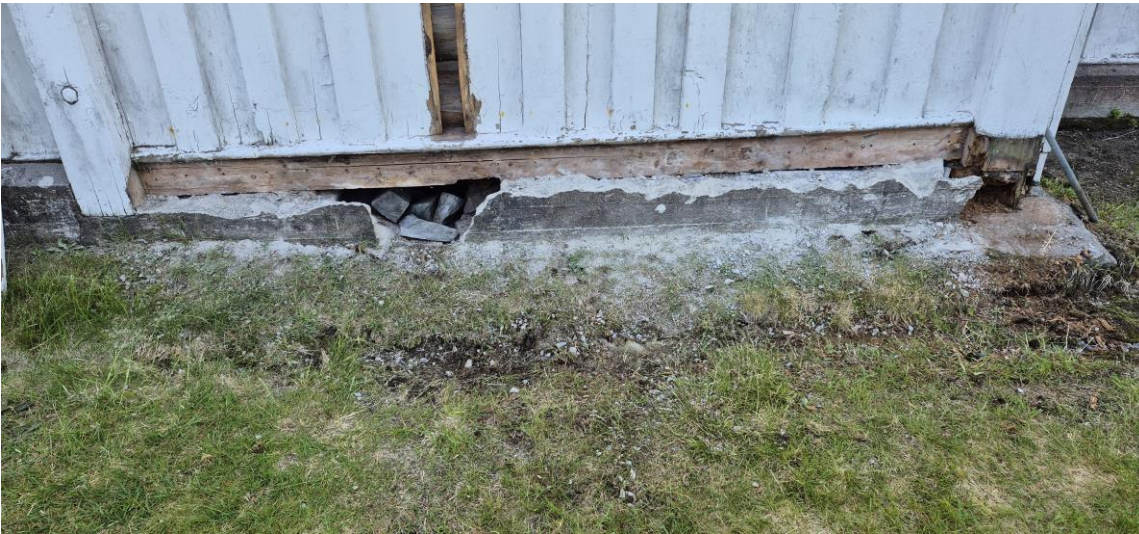
Bilde 19 Etter fjerning av betong hvor utlekting under vannbrett kommer synlig fram.

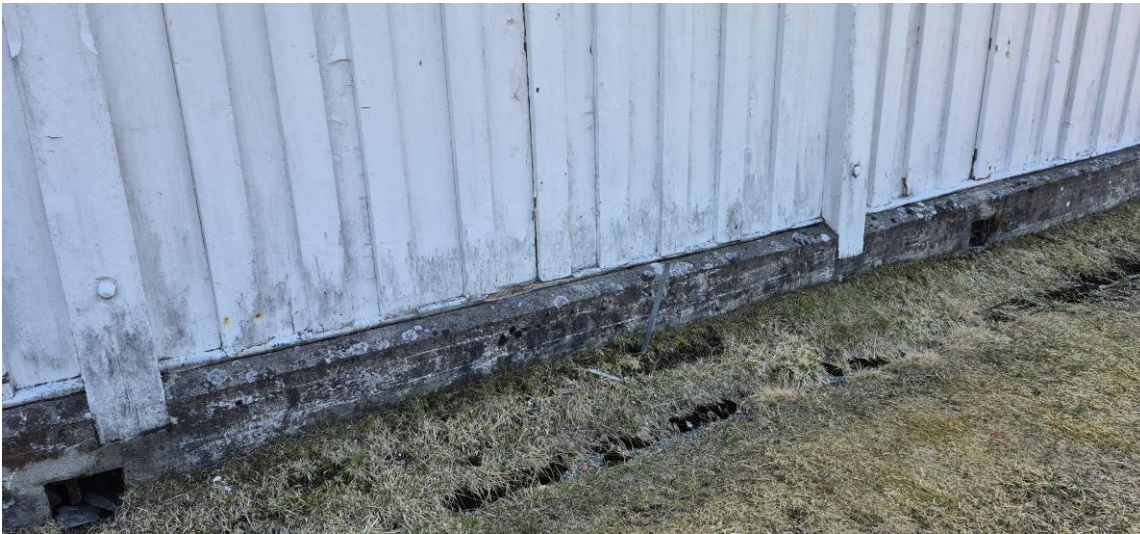
Bilde 21 Bilde av kledning og vannbrett hvor en ser fuktskade

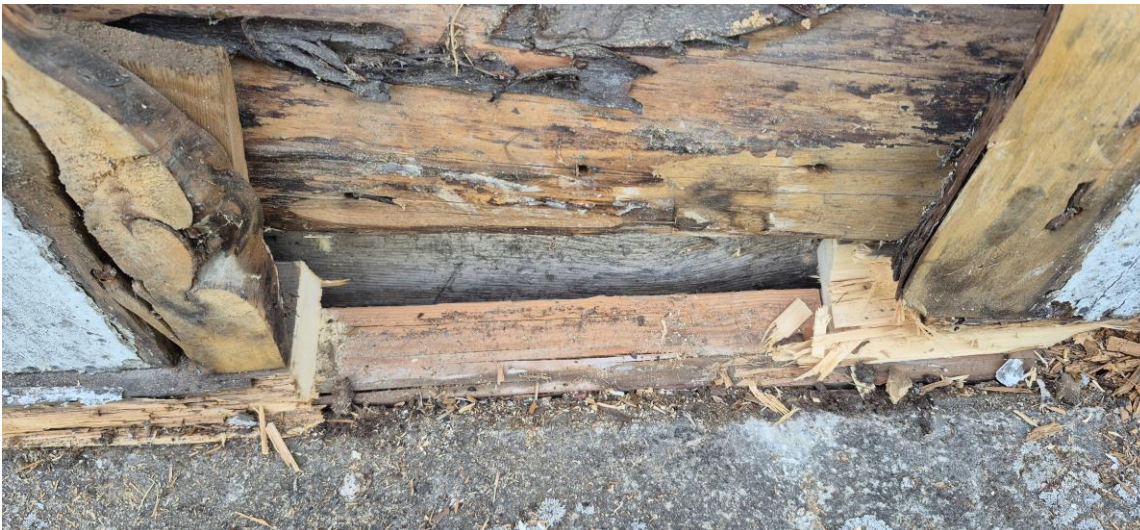
Bilde 22 Bilde av vannbrett hvor det var fuktskade og hvor en ser at trevirke utover skaden er av god kvalitet og at det er lite fukt og tørt på underliggende utlekting.

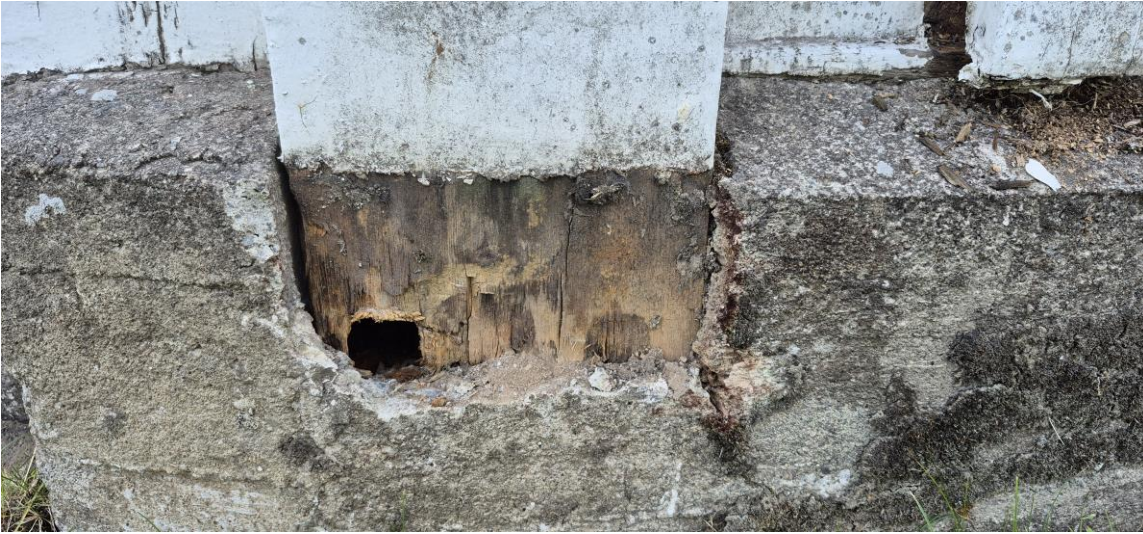
Bilde 23 Utkassing på nordveggen i overgang mot øst hvor det er råte i utkassing og i bakenforliggende bunnstokk
