Brannteknisk tilstandsanalyse

Kunde:	Tokke Kyrkjelege fellesråd		
Prosjekt:	Tokke Kyrkjelege fellesråd – Høydalsmo kyrkje – Forprosjekt og søknad KBF		
Prosjektnummer:	10247715		
Dokumentnummer:	RIBR01	Rev.:	01

Sweco er engasjert av Tokke Kyrkjelege fellesråd for å gjennomføre en brannteknisk tilstandsanalyse for Høydalsmo kirke i Høydalsmovegen 578, 3891 Høydalsmo.

Bygget ble befart sammen med kirkens representanter den 08.09.2025.

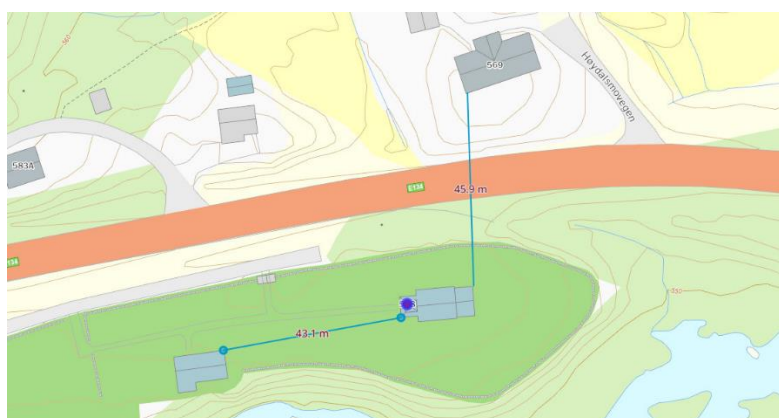
Figur 2 Kartutsnitt med oversikt over nærliggende bygninger:

Avstand til nærmeste bygning (Sør-vest) er mer en 40 meter. Avstanden mellom bygningene er ivaretatt.

Ingen tiltak nødvendig, TG 0.

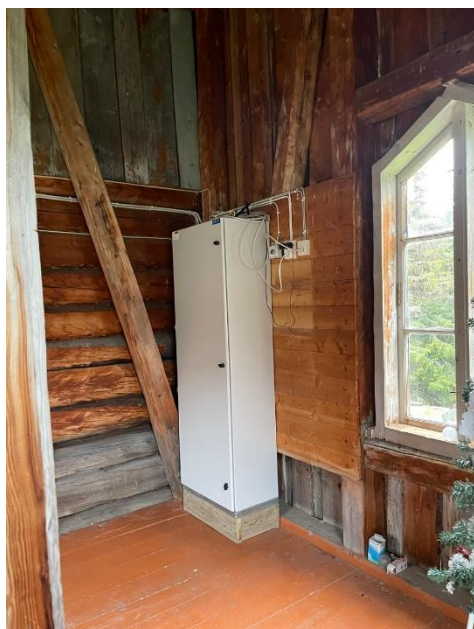
Figur 3: Bilde av hovedtavle i 2. etg.

I 2. etasje i trapperommet er kirkens hovedtavle plassert. Denne hovedtavlen er av nyere dato. I VTEK17/VTEK10 er det beskrevet at tekniske rom som betjener flere andre brannceller skal utføres som egen branncelle og at tavlerom som ligger i tilknytning til rømningsvei skal utføres som egen branncelle.

Hovedtavlen i Høydalsmo kirke betjener ikke flere andre brannceller siden kirken utgjør kun én celle. Den preaksepterte løsningen fra VTEK 17 om at tavlerom skal adskilles med branncellebegrensende bygningsdel fra rømningsvei har som hensikt å sikre at brann oppstår i tavlerom ikke skal forhindre evakuering. Ref. kap. 2.8 har det blitt valgt å ikke benytte kravet fra BF85 som tilsa at *minst én av utgangene fra galleriet måtte lede til rømningsvei*. Istedenfor er det valgt at utgangen fra galleriet er via *intertrapp til underliggende plan*. Dersom en slik løsning ikke hadde blitt valgt ville VTEK17 beskrevet at hovedtavlen skulle vært adskilt fra trapperommet som da hadde vært rømningsvei utført som egen branncelle. Tavlen ligger dermed ikke i Høydalsmo kirkes rømningsveier.

Selv om de preaksepterte ytelsene er ivaretatt etter VTEK 17 så må det vurderes om hensikten med denne preaksepterte ytelsen er ivaretatt og dermed brannsikkerheten. Ved en eventuell brann som oppstår i hovedtavlen vil denne ha potensiale til å påvirke personer i den interne trappen via varme og røyk, samt spre seg i kirken. Trapperommets første etasje benyttes til evakuering både av galleriet og kirkerommet. Dette er en personbelastning på maks 90 personer. Personer i kirkerommet har adgang til to utganger til det fri. Dette kan effektivisere evakueringen og gir de evakuerende mulighet til å snu og bytte utgang dersom de møter brann eller annen hindring. Med denne personbelastningen vil evakuering gjennomføres raskt. Trapperommets 2. etasje benyttes kun av de maksimalt 10 personene som befinner seg på galleriet. Evakueringen av galleriet vil foregå raskt og effektivt.

En eventuell brann som oppstår i tavlerommet vil dermed ikke påvirke de evakuerende fra galleriet av betydelig grad som forhindrer evakueringen. En slik brann vil også bruke så lang tid på å spre seg ned til første etasje at personer i kirken allerede har kommet seg ut. Dersom det er fortsatt resterende personer i bygningen vil disse ha mulighet til å benytte utgang ved alteret. Dette er en løsning som forutsetter tidlig deteksjon og varsling av brann, for å sikre dette må hovedtavleskapet være detektert.

Alternativ til deteksjon i skap kan skapet utstyres med en slokkeampull som er dimensjonert for skapets størrelse. Det å utføre tavlerom som egen branncelle er også en løsning, merk at denne branncellen må være detektert. Begge disse alternative løsningene vil gi en økt sikkerhet knyttet til bevaring av materielle verdier ved å slokke eller begrense brannen.

Tiltak	Beskrivelse av nødvendig tiltak	TG
2.6.1	Etablere deteksjon i tavleskap. Alternative løsninger presentert i kap 2.6	2

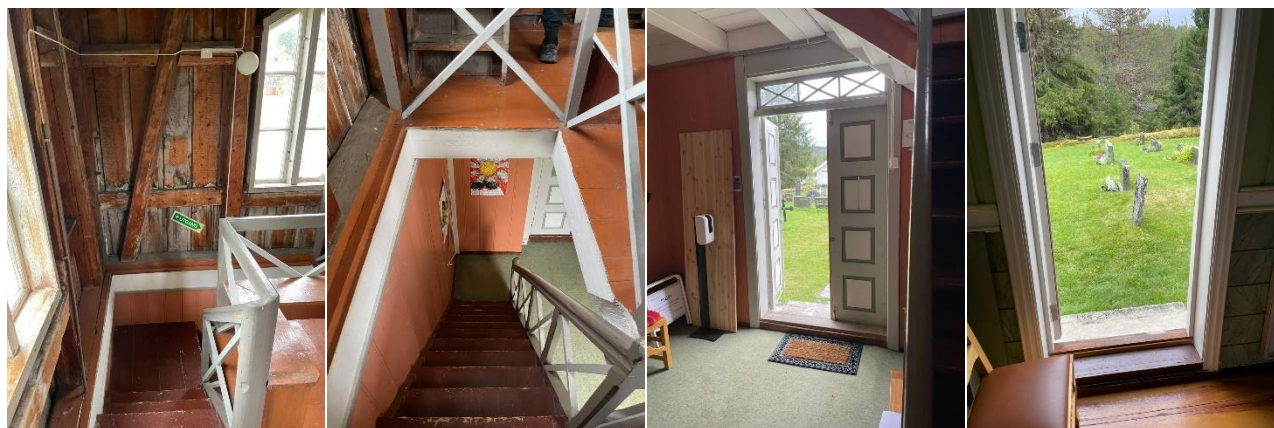
Ved å se på kravene og de preaksepterte ytelsene fra VTEK 17 kan man se de preaksepterte ytelsene sier at «I byggverk i risikoklasse 3, 5 og 6 må fri bredde i rømningsvei være minimum 1,16 meter. [...]» Dette kravet er ytterligere 0,14 m mindre enn BF85 kravet. Noe som betyr at fri bredde ut fra kirkerom via inngangspartiet er ivaretatt etter VTEK17.

Differansen mellom preakseptert løsning VTEK17 og Høydalsmo kirkes frie bredde er 40 cm i trapp og 36 cm i utgang ved alteret. Med en personbelastning på maks 80 personer i kirkerommet og 10 personer på galleriet er det en liten personbelastning som skal benytte seg av rømningsveiene. Denne reduksjonen i fri bredde, kombinert med lavt persontall og heldekkende brannalarmanlegg, vil ikke bidra til en økt nødvendig evakueringsstid for kirkerommet eller galleriet.

Figur 5: Bilde 1 og 2 fra venstre viser trapp ned fra galleriet, bilde 3 viser hovedinngangsdør og bilde 4 er av utgang ved alteret.
