Høydalsmo kyrkje

Termograferingsrapport - Behov og muligheter for ENØK

Sweco utførte 14.10.2025 termografering av Høydalsmo Kyrkje for å avdekke behov for energisparetiltak.

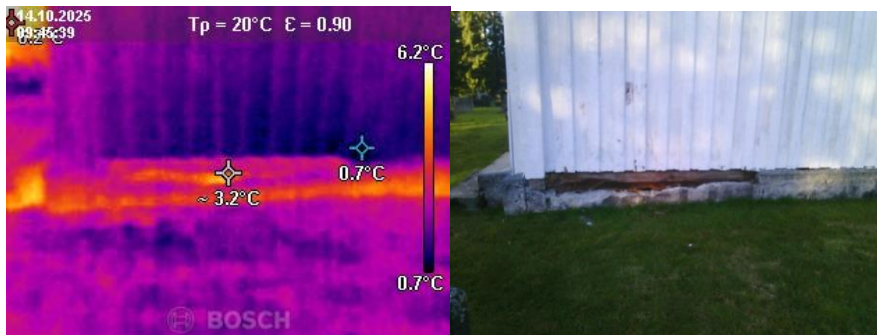
Bileta viser delar av konstruksjonen som er påvist råteskadd.

Den tekniske tilstanden til kyrkja er stort sett god, med unntak av botnkonstruksjon på laftekasse, der det har vorte råteskader pga ein eldre påstøyp i betong langs murkrone. Loft virkar tørt og fint, med god utlufting. Våpehus/ klokkeårn er godt lufta og takteking virkar til å være tett og i orden.

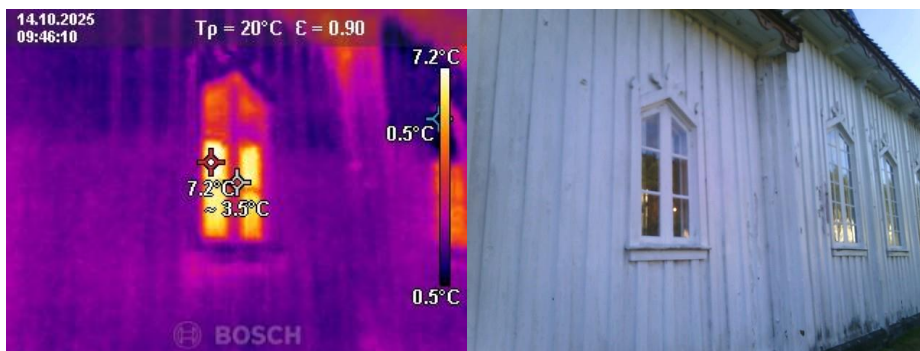
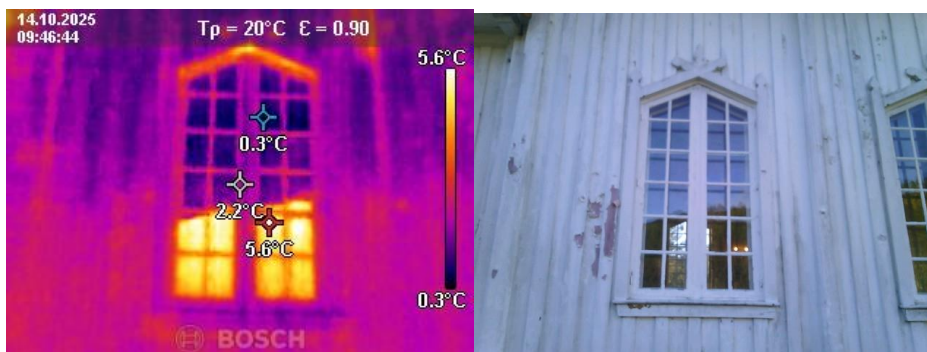
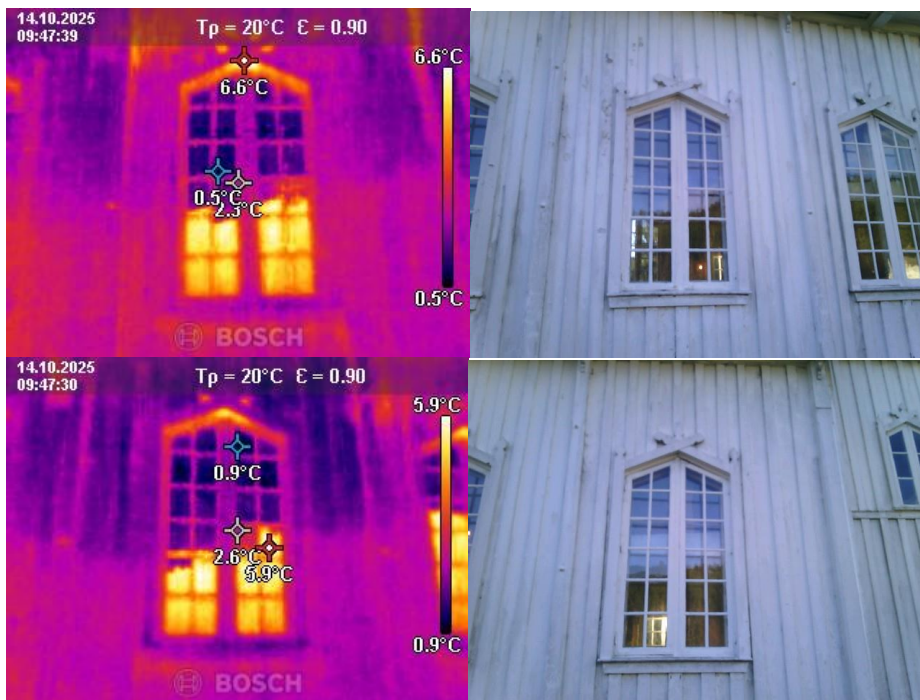
Bileta over viser Nordvendt del av yttervegg. Det er få indikasjonar på at det er større varmelekkasjar i konstruksjonen, slik som i hjørnesammenføyningar, dårleg tetting mot vindaugeskarm etc.

Vindauga i bygget er av type Varevindauga, med inner-, - og ytterglass. Gamle vindaugskarmar inneheld som regel førsteklasses treverk - trevirket i dagens vindauga held sjeldan same kvalitet. Kvalitet, estetikk og huset si byggingshistorie er òg viktige grunnar til at mange vel å restaurere gamle vindauga. Restaurert på riktig måte, gjev gamle vindauga med varevindauga eller kopla vindauga tilnærma like god varmeisolering som nyproduserte vindauga. Ytterlegare forbedringar for varme og lydisolering vert oppnådd ved å bruke laminatglass eller isolerglass i varevindauga.

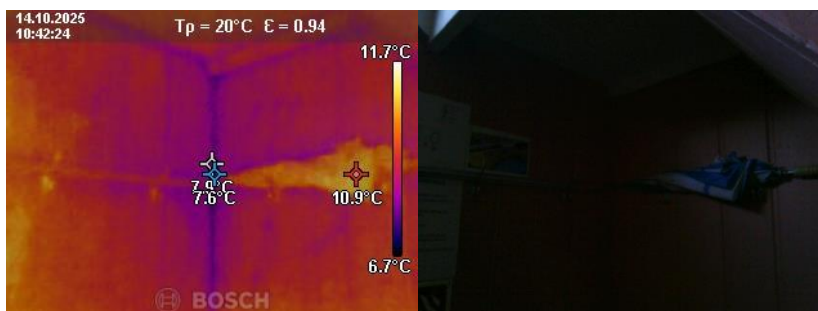
Bilete frå Våpenhuset mot kyrkjerommet.

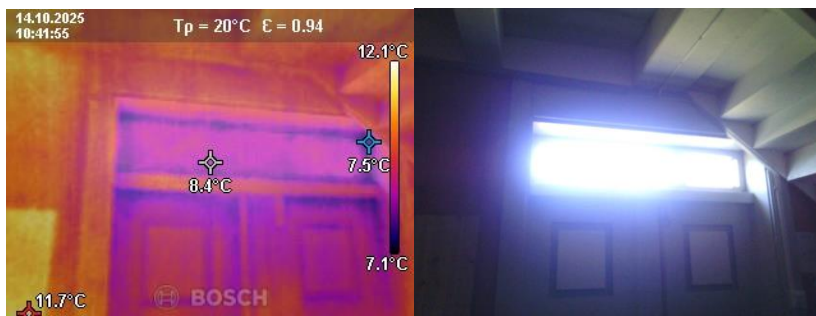
Bilete mot Inngangsdør Våpenhus. Enkelt glas over dør.

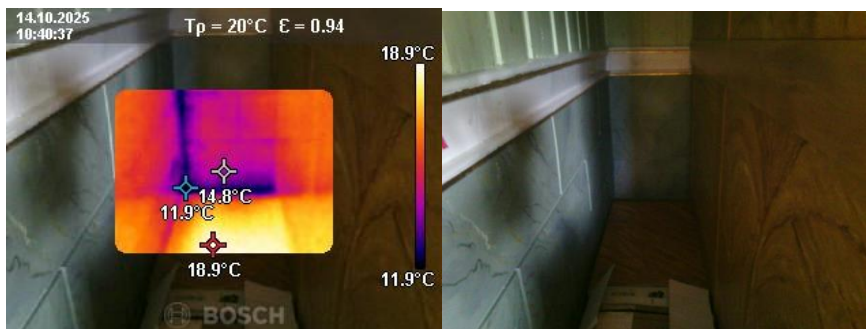
Bilete syner innvendig hjørne mot nordvest. Typisk kuldebru i hjørnekonstruksjon. Tydelege temperaturavvik.

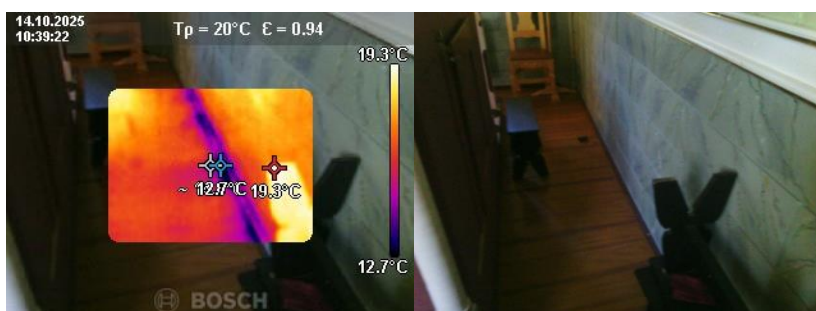
Overgang golv/ vegg bak altertavle. Tydelege temperaturavvik.

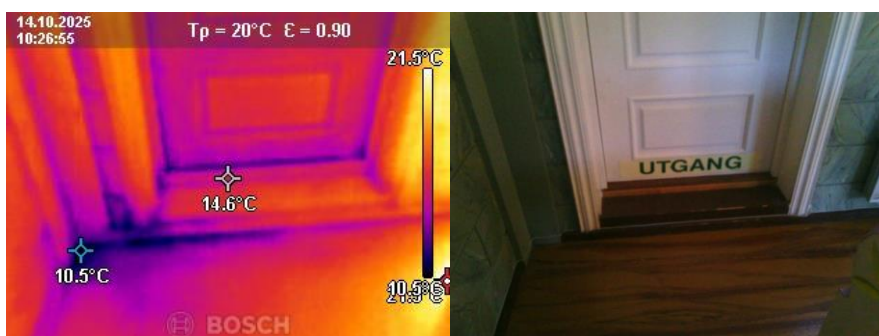
Bileta syner detalj ved utgang v/ altertavle. Kuldebru/ varmelekkasje i overgang golv/ vegg i hjørne, samt dårleg tetting mot dørrblad.

Dører og vindauge har energisparingspotensiale, men har og høg kostnad. Utbetring bør heller vurderast i forbindelse med direkte skader på bygningsdelar (knuste vindauge/ ruter o.l.) Enkle tiltak er t.d. tetningslister i dører og vindauge for å stoppe direkte luft – og varmelekkasjer.

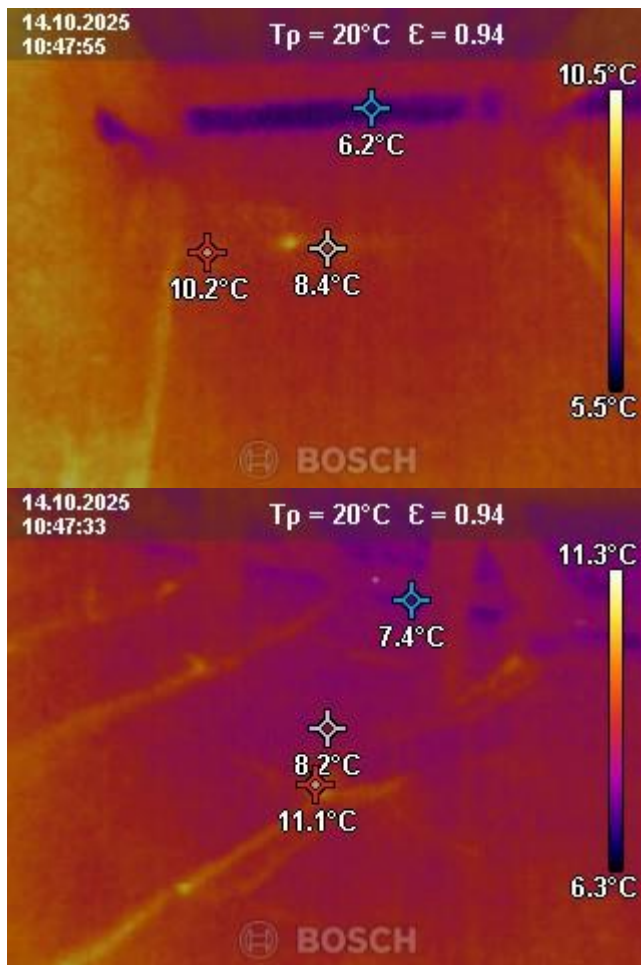
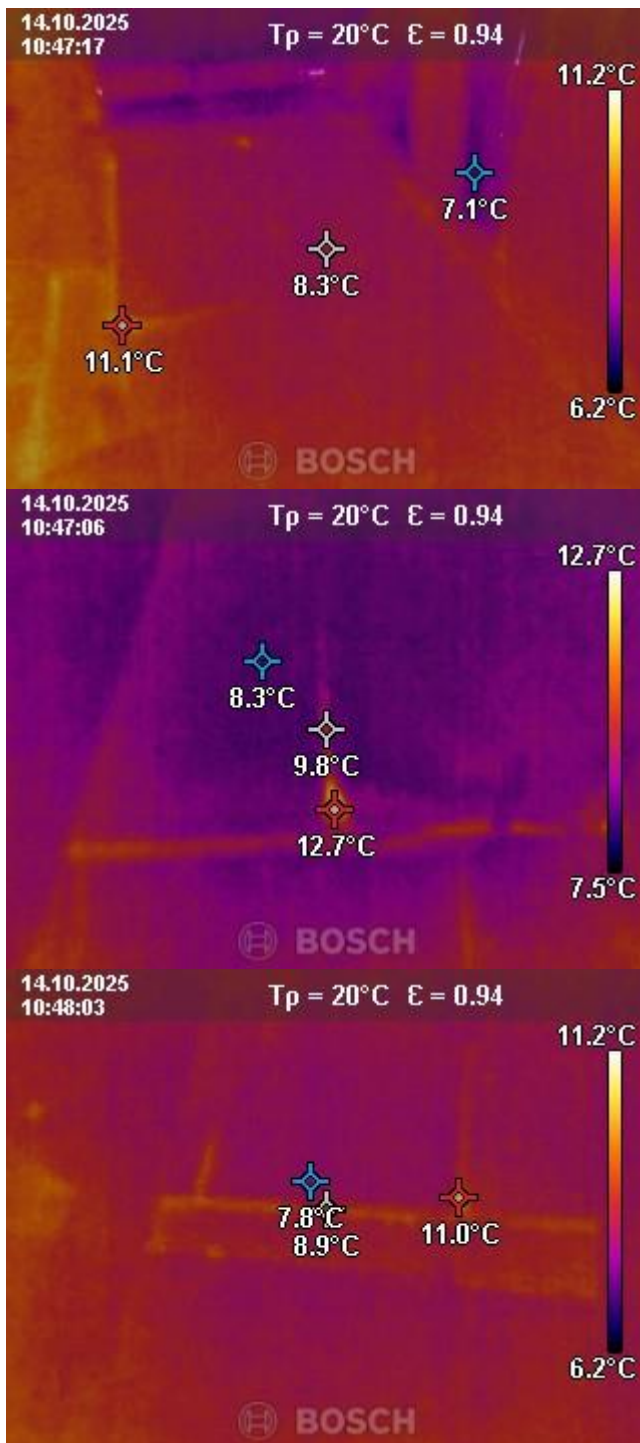
Loftet er av type kaldtloft der det i seinare tid er utført etterisolering med papirbelagt Rockwool 200 mm. Etterisoleringa ser ut til å være relativt godt utført, men med nokon mindre gliper og opningar, isoleringa kunne med fordel vore krysslagd for å eliminere opningar mellom isolasjonselementa/ mattene. I tillegg er det god plass/ høgde på loftet, så det kunne med fordel vore utført ytterlegare etterisolering for å begrense varmetap.

Bileta syner isolasjon på loft. Noko varmelekkasje mellom isolasjonselement/ matter og i/ langs hjørner, undergurt, stavar i takstol etc.

Eit godt alternativ kan være innblåsningsisolasjon, der ein sett opp forskalling ut mot raft for å oppretthalde god lufting mot kaldt tak. Da vil ein få svært god isolasjon utan opningar mellom konstruksjon og isolasjon, blåseisolasjon legg seg i alle holrom og opningar samt rundt kablar og føringar og eliminerar difor varmelekkasjer på ein svært god måte.
