# Vurdering av malingsprøver - Notat

## Høydalsmo Kyrkje

I forbindelse med pågående rehabiliteringsarbeid av Høydalsmo kyrkje, ble det gjennomført prøvetaking av maling fra ulike bygningskonstruksjoner, hvor Sweco ble bedt om å foreta en vurdering av analyseresultater fra malingsprøver med tanke på sanering, håndtering og eventuelt levering til godkjent avfallsmottak. Prøvetakingen ble gjennomført av Sletholt AS som er underkonsulent for Sweco i dette prosjektet.

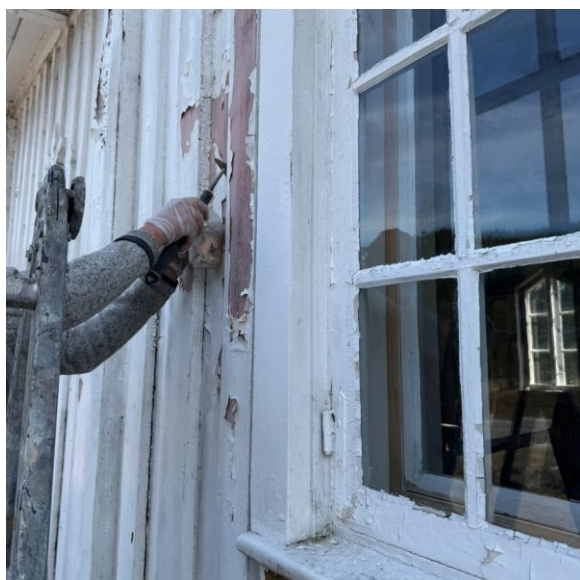
Sted (pr.nr)	Materiale	Omfang/mengde	Bilde	Farlig avfall
Bordkledning fra nord siden av kirken (1)	Maling	-	1	Nei*
Søyla på nordsiden av kirken (2)	Maling	-	2	Nei*
Vindu på nordsiden av kirken (3)	Maling	-	3	Nei*

Bilde 1: Malingsprøve fra bordkledning, nord siden av kirken.

Sted (pr.nr)	Materiale	Omfang/ mengde	Bilde	Farlig avfall
Bordkledning fra nord siden av kirken (1)	Maling	-	1	Ja
Søyla på nordsiden av kirken (2)	Maling	-	2	Ja
Vindu på nordsiden av kirken (3)	Maling	-	3	Ja

Løse malingsflak, som er påvist over grenseverdier for farlig avfall, skal samles opp og leveres som farlig avfall.

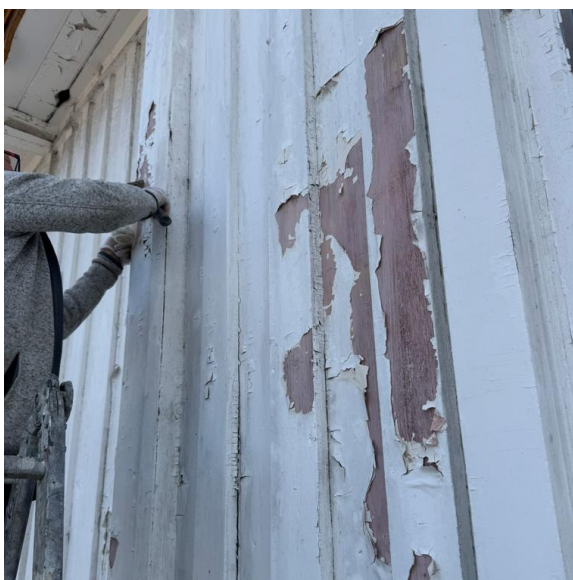
Bilde 2: Malingsprøve fra søyla, nord siden av kirken.

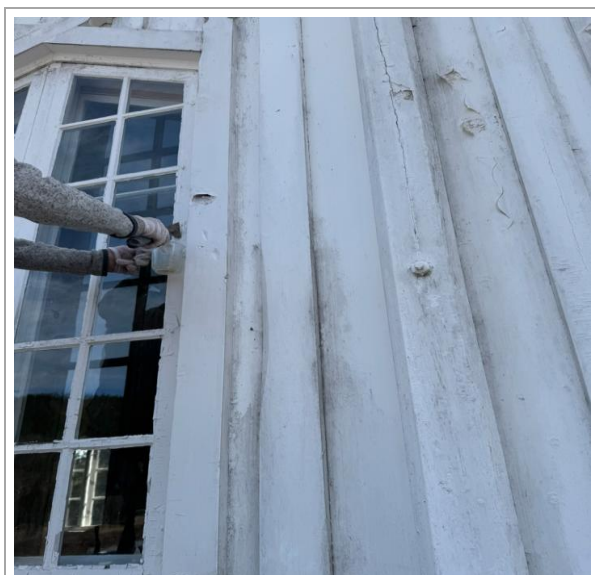
Bilde 3: Malingsprøve fra vinduet, nord siden av kirken.
