K002 Dypvannskaia

Spesialinspeksjon

TILSTANDSVURDERING OG FORSLAG TIL TILTAK

K002 Dypvannskaia
Spesialinspeksjon–25065

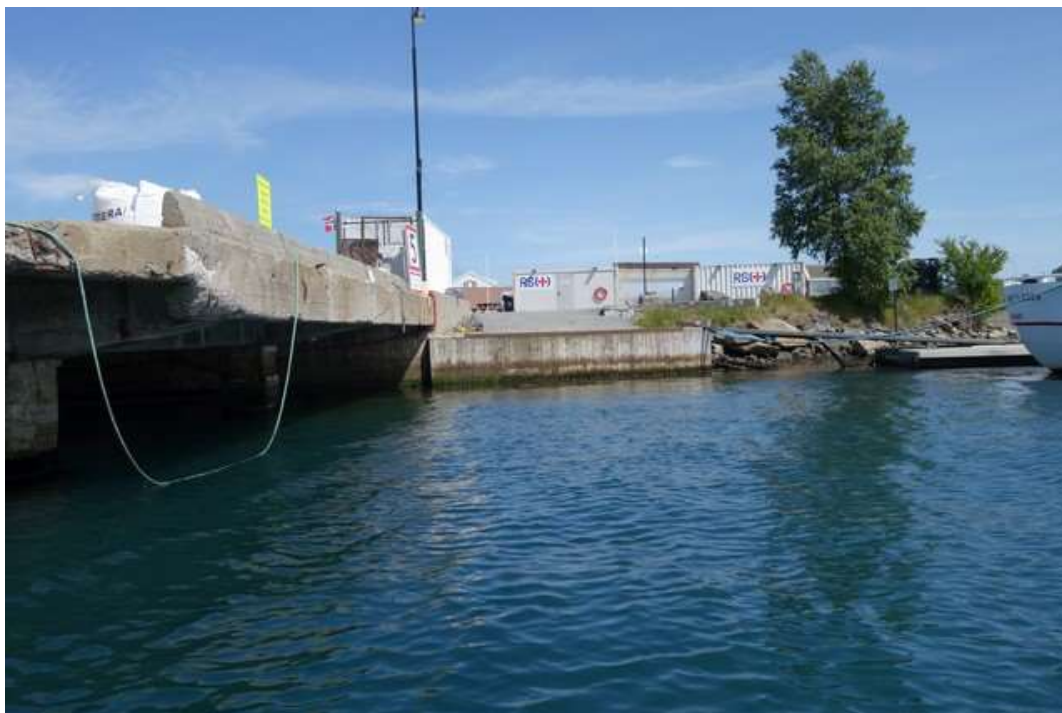
Bilde 1: Fylling/fronthjelke

Beskrivels	Fyllingen antas å bestå av løsmasser/stein med varierende gradering.
Tilstand	Det er registrert setninger i enkelte områder på kaiens landside, der asfalten har høydeforskjell mot kaiens betongslitelag og det er avdekket synkehull mot kaiens sydlige side.

Tiltak	Hull utbedres ved å grave ned i området omkring hullet og det gjenfylles med komprimerte egnede masser. Omfang og dybde på gravingen avklares i samråd med konsulent. For utbedring av slitelaget henvises det til pkt. 5.2.6.
---------------	--

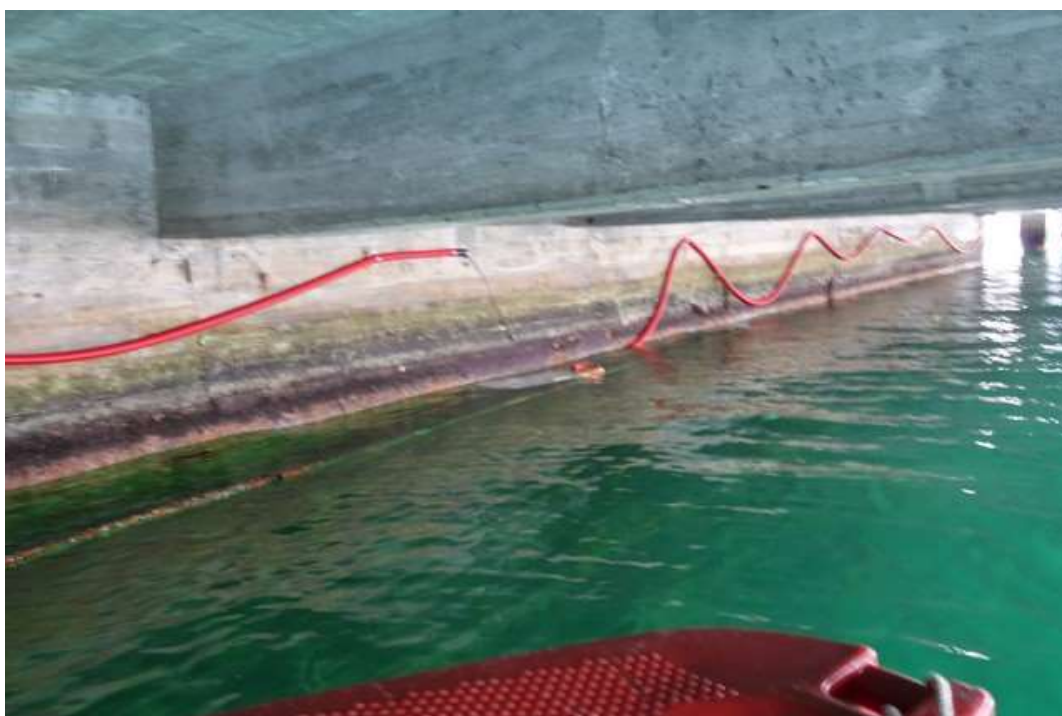
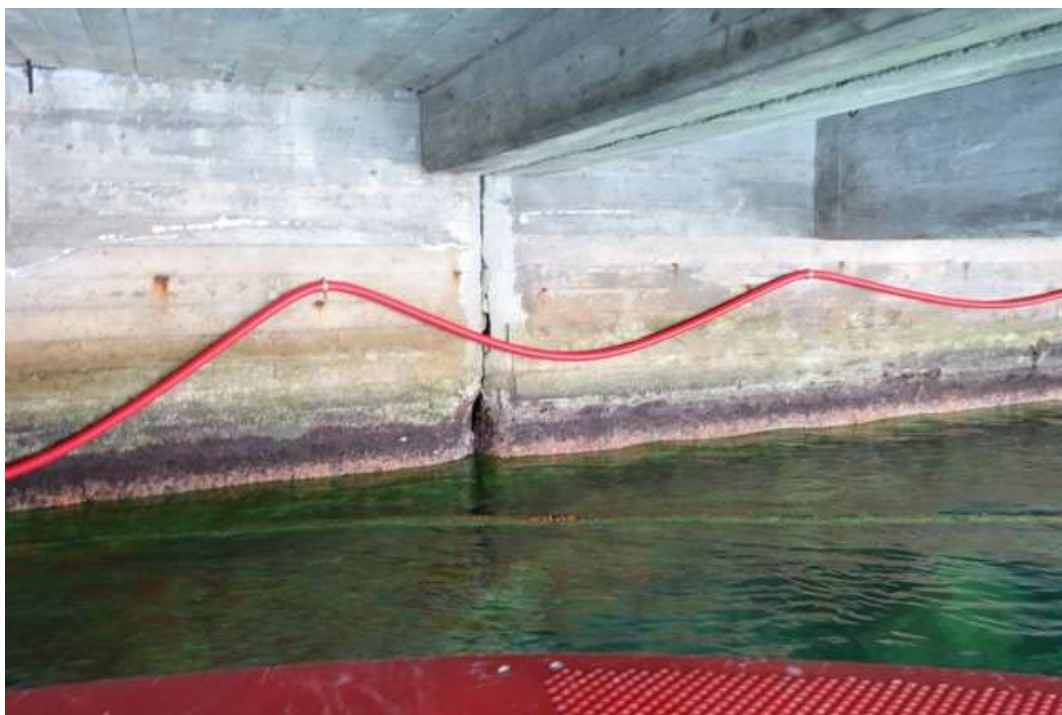
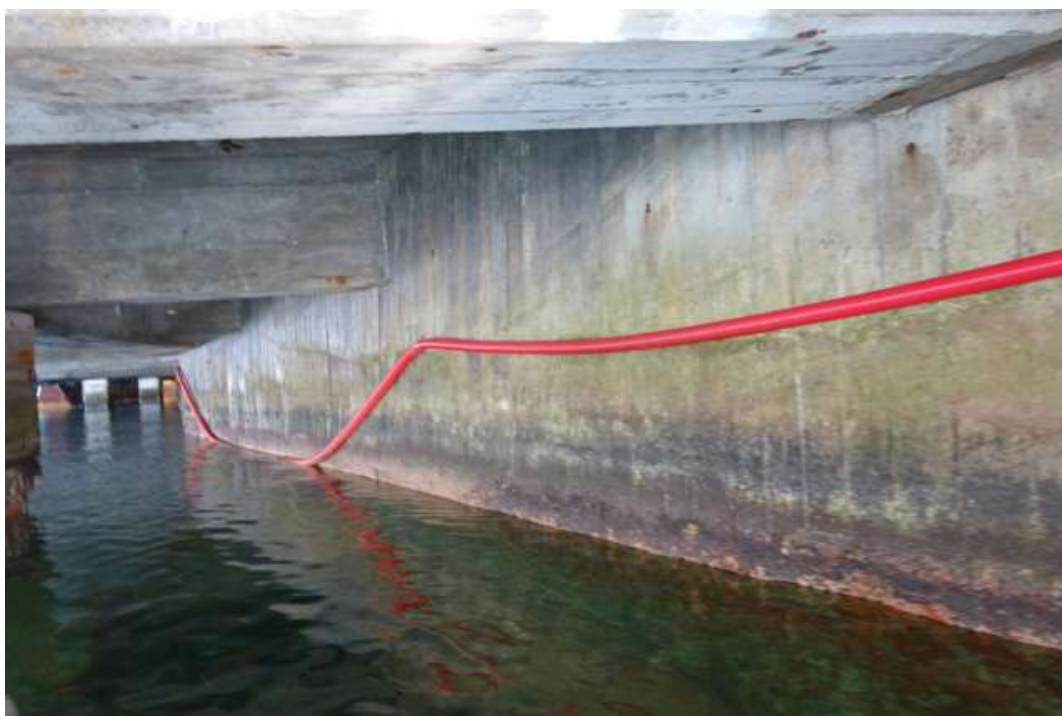
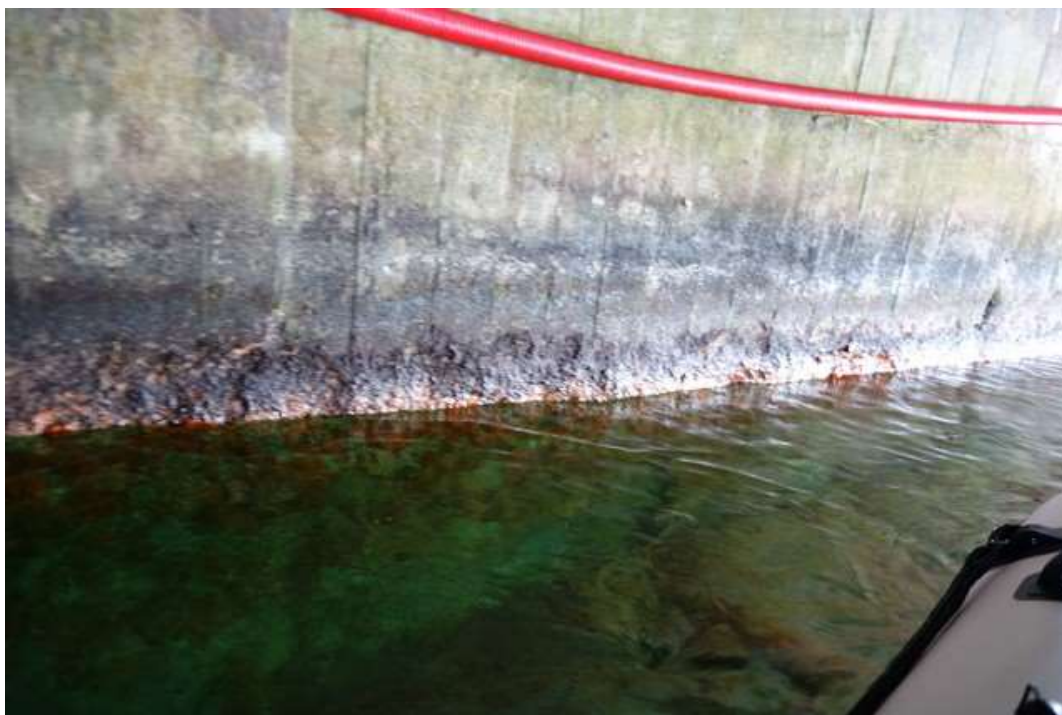
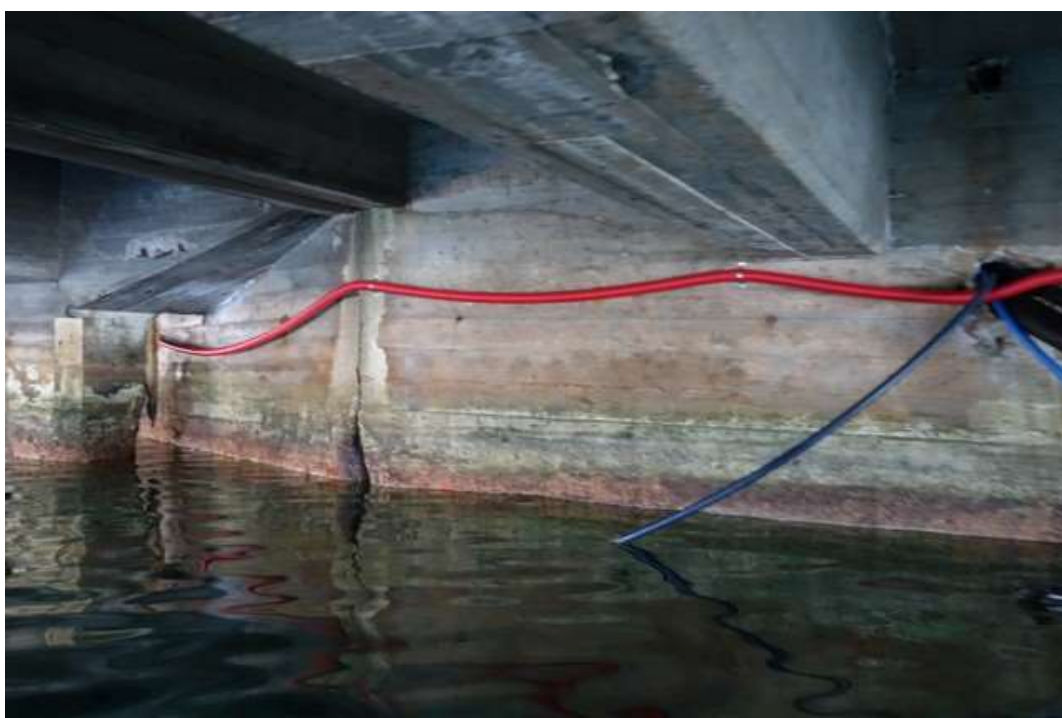
Beskrivelse	Landkar har til oppgave både å stabilisere bakenforliggende fyllmasser, beskytte fylling og fungere som opplegg for overbygging. Landkaret er konstruert i betong.
Tilstand	Ingen større skader av avdekket. Kun mindre avskallinger, enkelte riss/sprekker og noe utvasking er registrert.
Tiltak	Det er foreløpig ikke behov for tiltak på landkar.

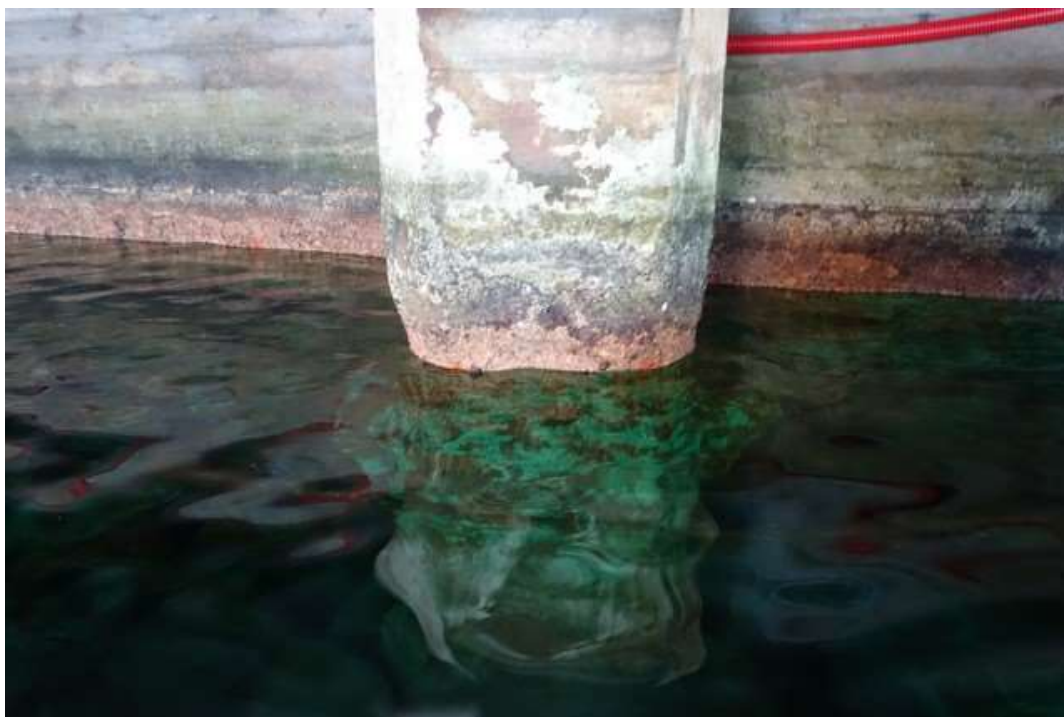
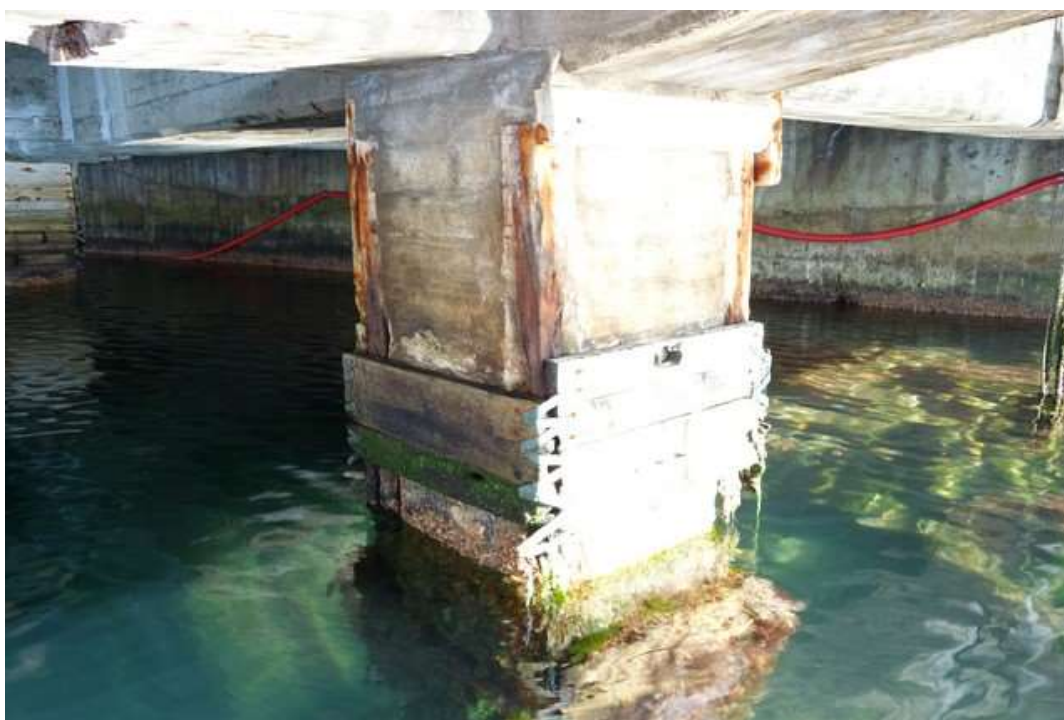
Beskrivelse	Pilarer har til oppgave å understøtte overbygning og føre lastene ned til berg. Pilarer av stedstøpt betong med dimensjon 700x700mm, antatt fundamentert til fast grunn.
Tilstand	Det er registrert utvaskings -og armeringskorrosjonskader på flere pilarer i tidevannssonen som kan få betydning for bæreevnen om tiltak uteblir. Isbeskyttelsen av tre har skader og mangler.
Tiltak	Det er estimert at 4-5 av pilarene bør utbedres med kappestøp av betong i tidevannssonen. Dette utføres ved å rengjøre og fjerne isbeskyttelsen i skadde områder, deretter etableres forankring/dybler mellom ny og gammel betong, med påfølgende forskaling og utstøping i utvaskede områder.

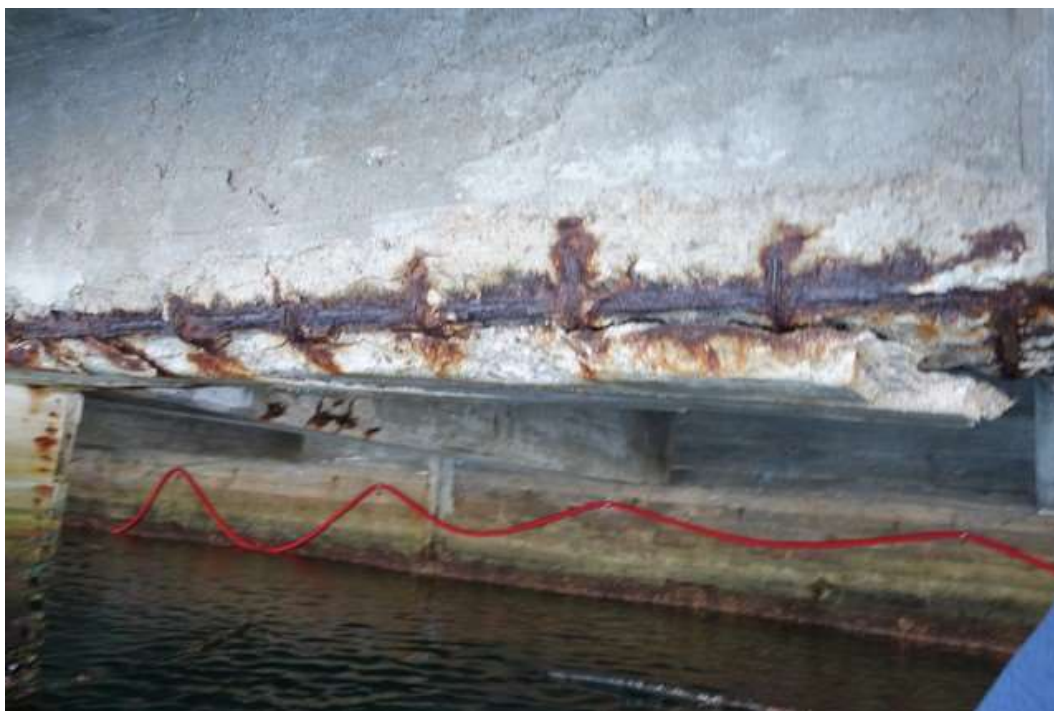
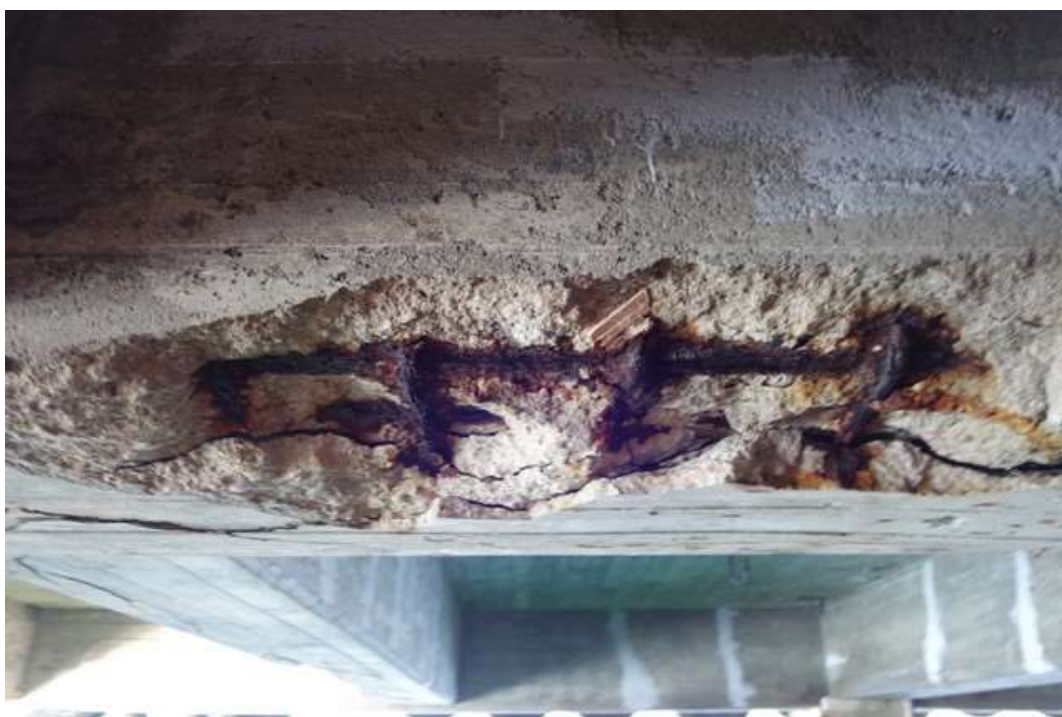
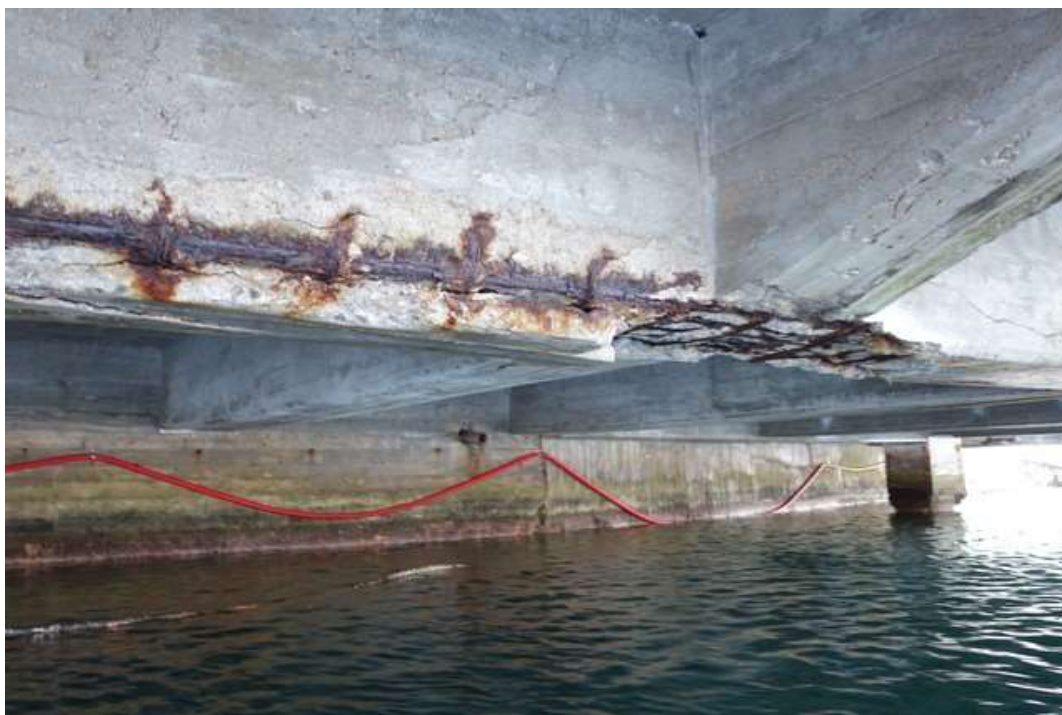
Beskrivelse	Hovedbjelker og tverrbærere av armert betong, understøttet av pilarer. Hovedbjelker med dimensjon 700x800mm i akse A og 700x900mm i akse B og C. Tverrbærere med dimensjon 550x760mm.
Tilstand	Store områder med armeringskorrosjon og avskallinger av betong. Armeringen er flere steder sterkt angrepet av korrosjon med tverrsnittsreduksjon og nedsatt bæreevne. Skadene har fremkommet grunnet kloridinntrengning (salter) i betongen.
Tiltak	Det anbefales full mekanisk reparasjon og montering av katodisk beskyttelse på kaiens hovedbjelker og tverrbærere, anbefalt utførelse innen 1-3 år. Dette vil forlenge levetiden betraktelig. Det er vurdert at ca. 80% av hovedbjelkene bør utbedres ved meisling, utskiftning av store deler av armeringen, påføring av heftbru og korrosjonsbeskyttelse og gjenmørling med egnet mørtel.

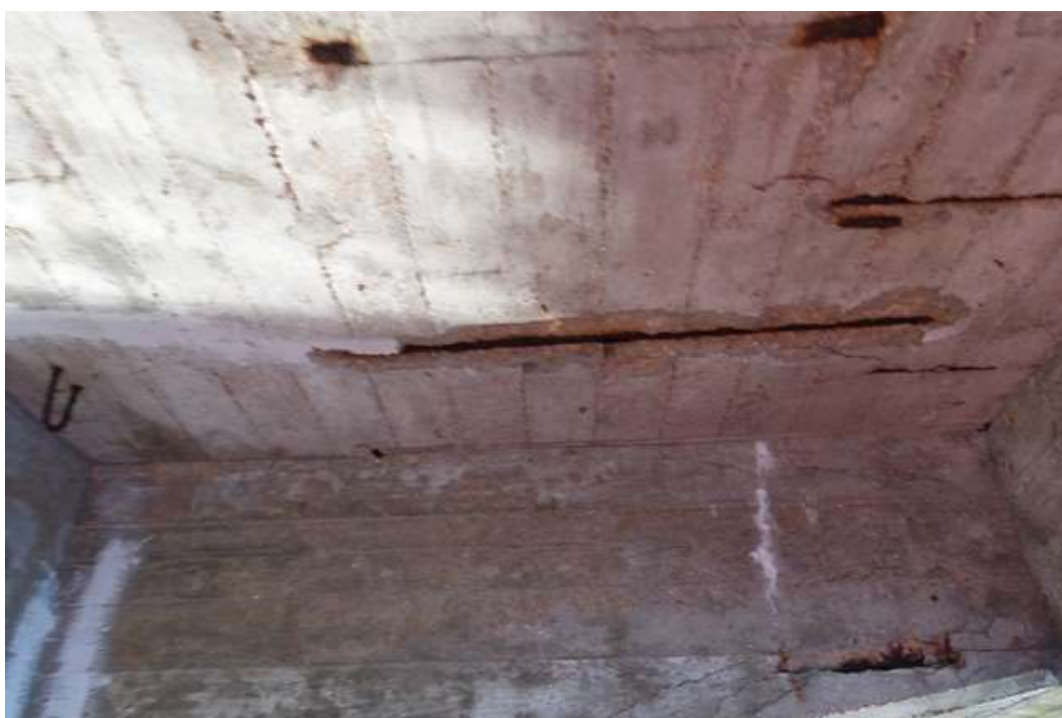
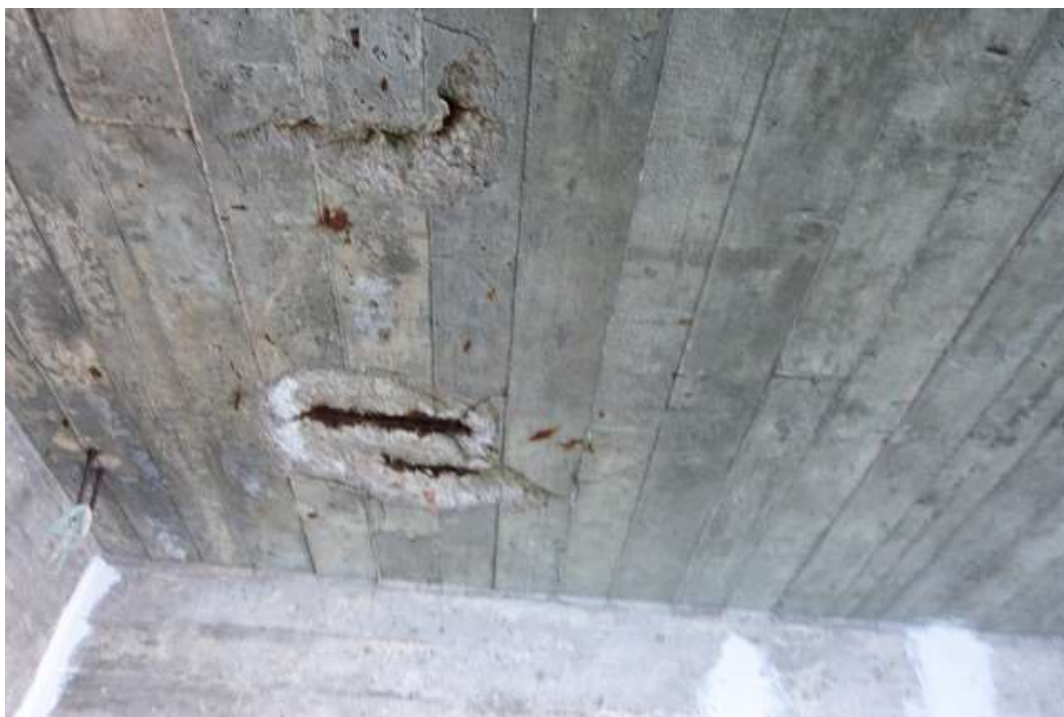
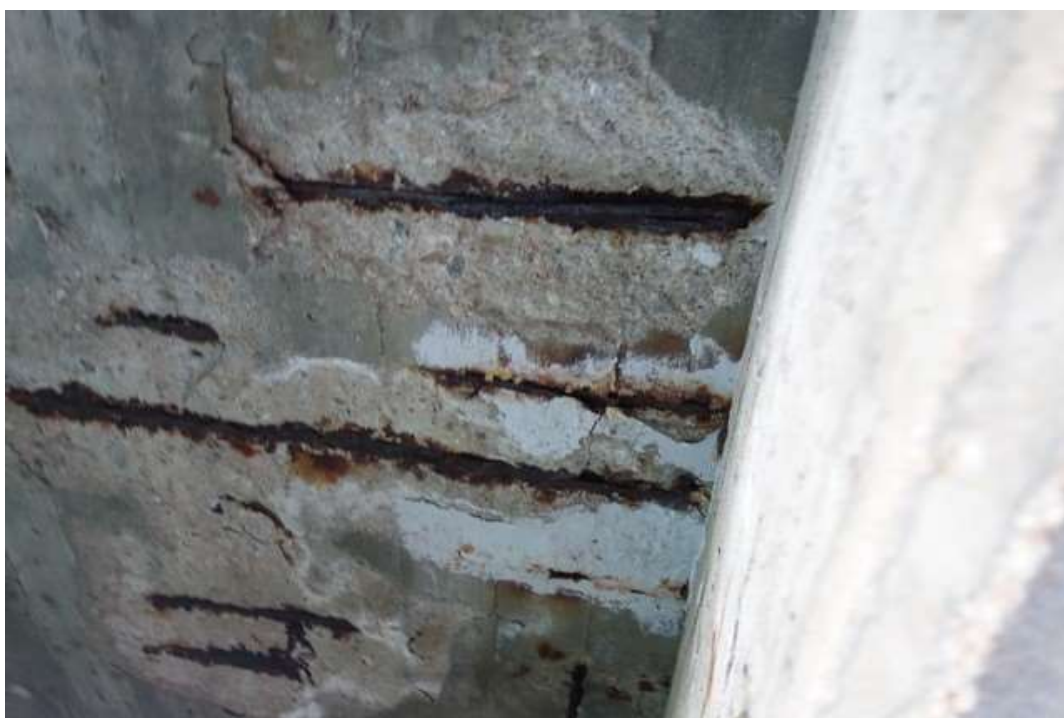
Beskrivelse	Kaidekket av armert betong. Spanner mellom hovedbjelkene i kaiens lengderetning. Tykkelse 200mm.
Tilstand	Områder med armeringskorrosjon og avskallinger av betong er avdekket. Armeringen er i noen områder angrepet av korrosjon med noe tverrsnittsreduksjon og nedsatt bæreevne. Skadene har fremkommet grunnet kloridinntrengning (salter) i betongen.
Tiltak	Det anbefales full mekanisk reparasjon og montering av katodisk beskyttelse på kaidekkets underkant, anbefalt utførelse innen 1-3 år. Dette vil forlenge levetiden betraktelig. Det er vurdert at ca. 20% av dekke i underkant bør utbedres ved meisling, utskiftning av enkelte deler av armeringen, påføring av heftbru og korrosjonsbeskyttelse og gjenmørling med egnet mørtel.

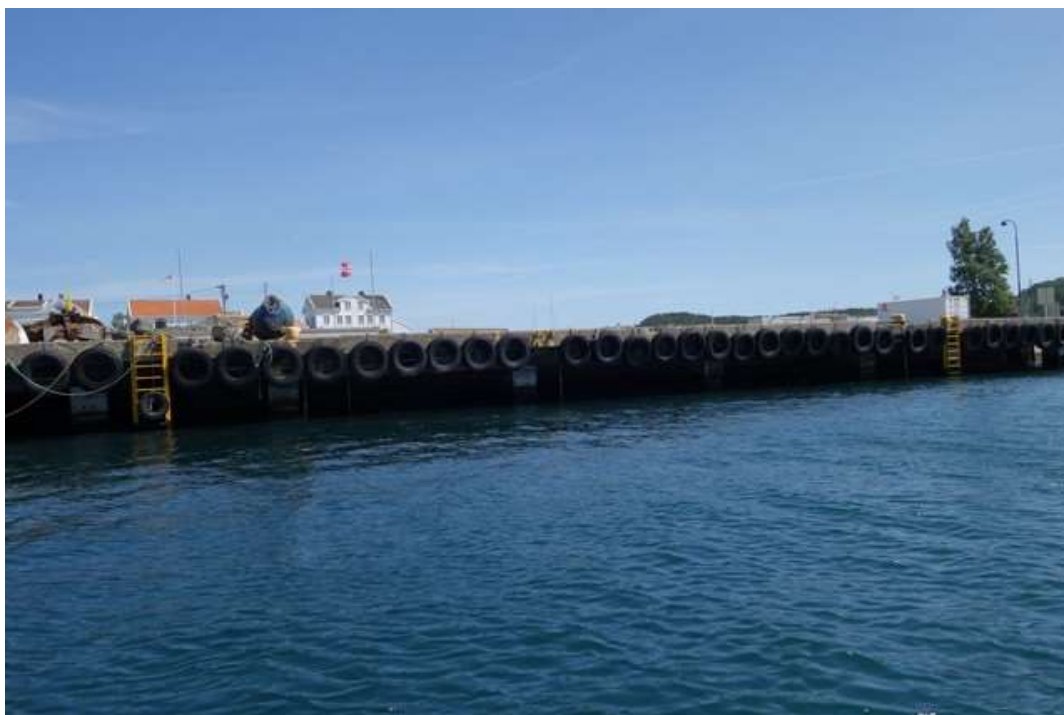
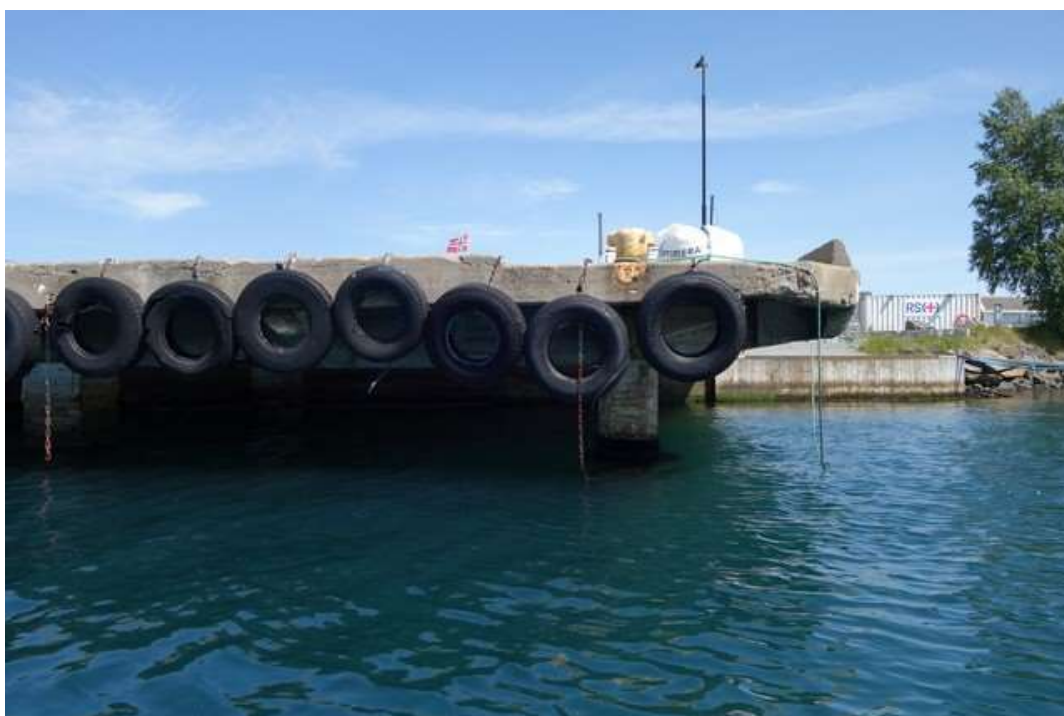
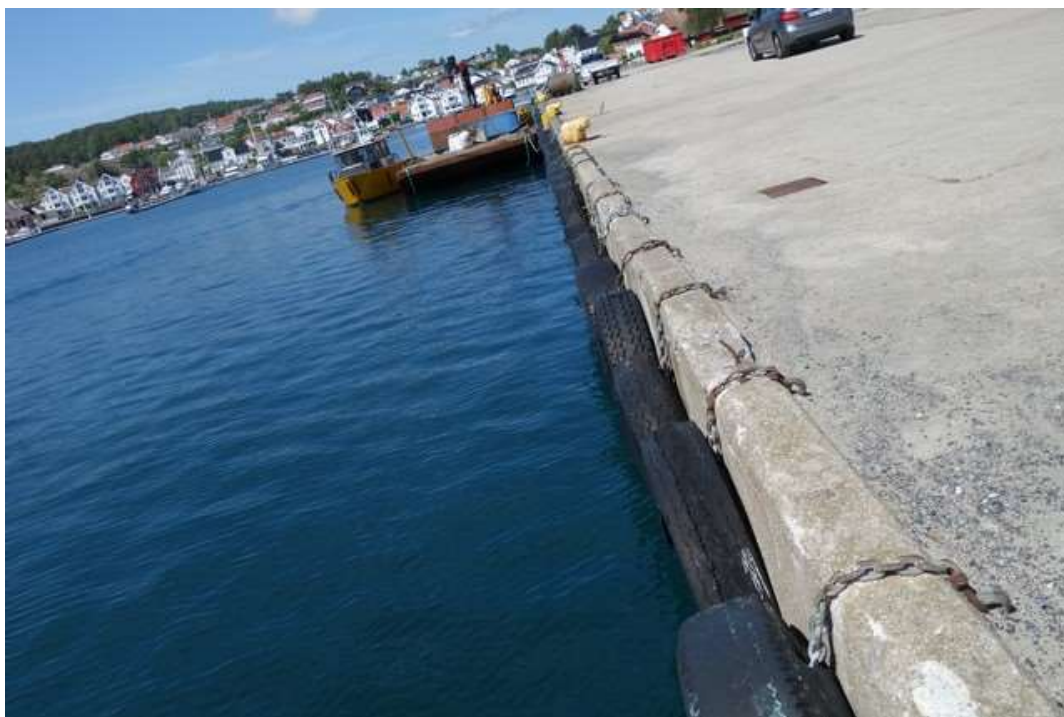
Beskrivelse	Fenderverket og frontbjelken utgjør påkjøringsvern mot skipstrafikk, samt beskyttelse mot skader ved fortøyning. Fenderverk av gummidekk og frontbjelke av armert betong.
Tilstand	Gummidekkene er morkne, har deformasjoner og det mangler dekk i områder. Frontbjelken har avskallinger etter påseling og armeringskorrosjon i noen områder.

<i>Tiltak</i>	Det anbefales å erstatte alt fenderverk med nye gummidekk og nye oppheng. Skader på frontbjelken utbedres med mekanisk reparasjon.
---------------	--

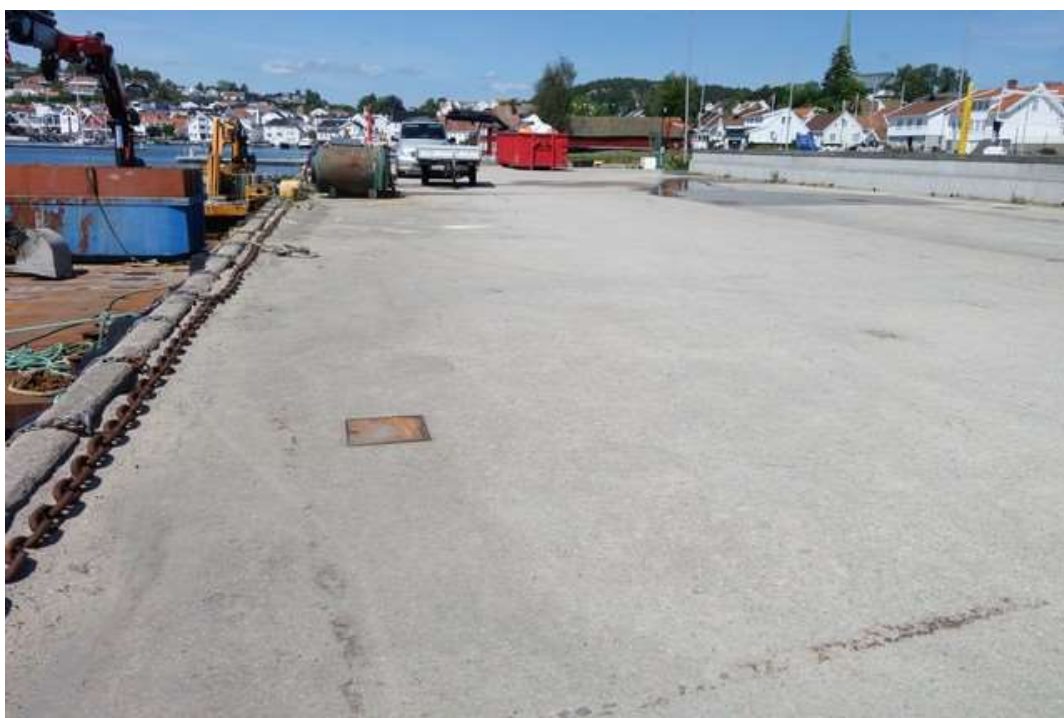
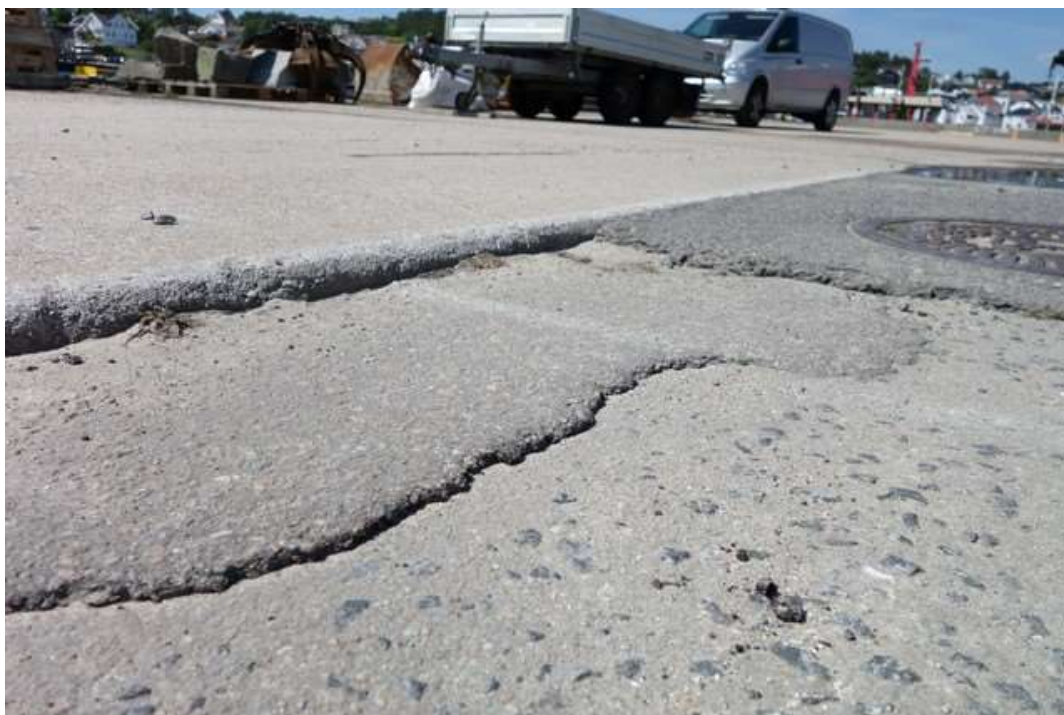
Beskrivelse	Slitelag av betong på selve kaikonstruksjonen. Slitelag av asfalt på tilstøtende arealer.
Tilstand	Tilstøtende asfaltslitelag har setninger inn mot kaien betongslitelag og et større hull er registrert mot kaiens sydside. Slitelaget av betong har enkelte avskallinger og noe grus/smuss mot kaifronten.
Tiltak	Ny asfalt på kaiens landside anbefales. Det er i kalkylen estimert ny asfalt 5m inn fra betongslitelaget i hele kaiens lengde. Samlet estimert areal 400m ² .

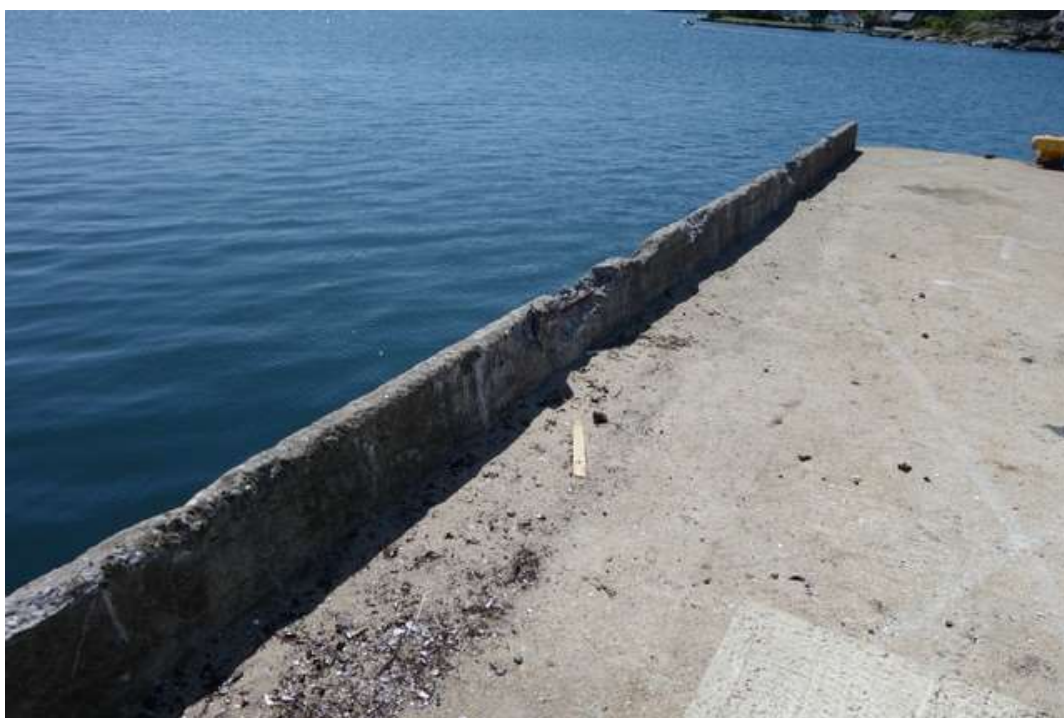
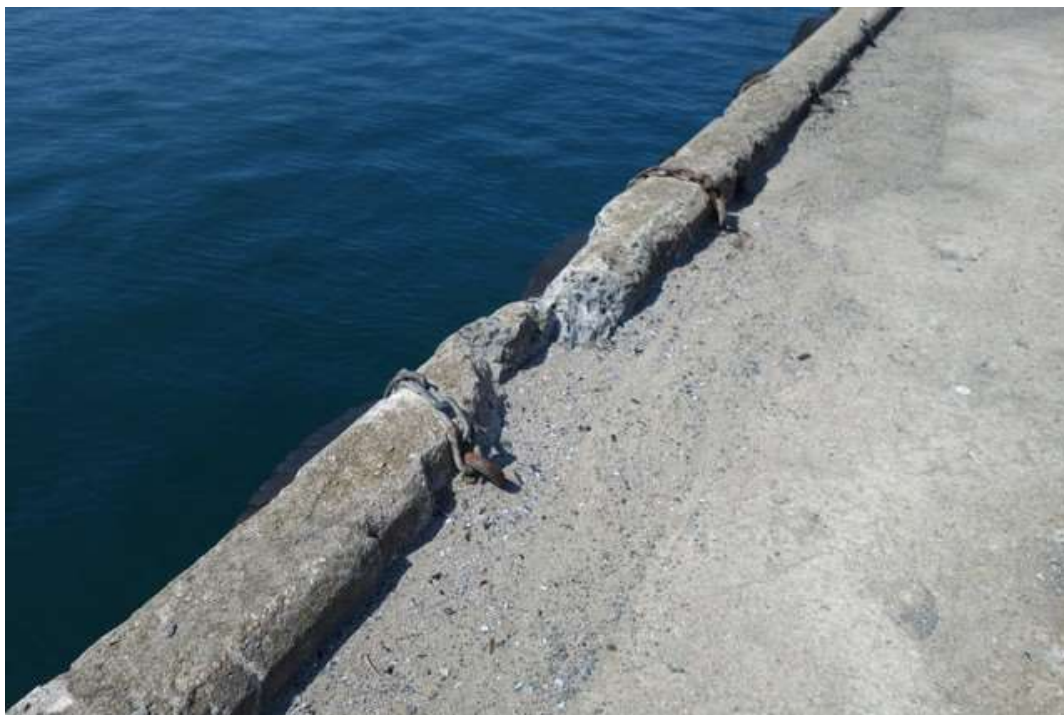
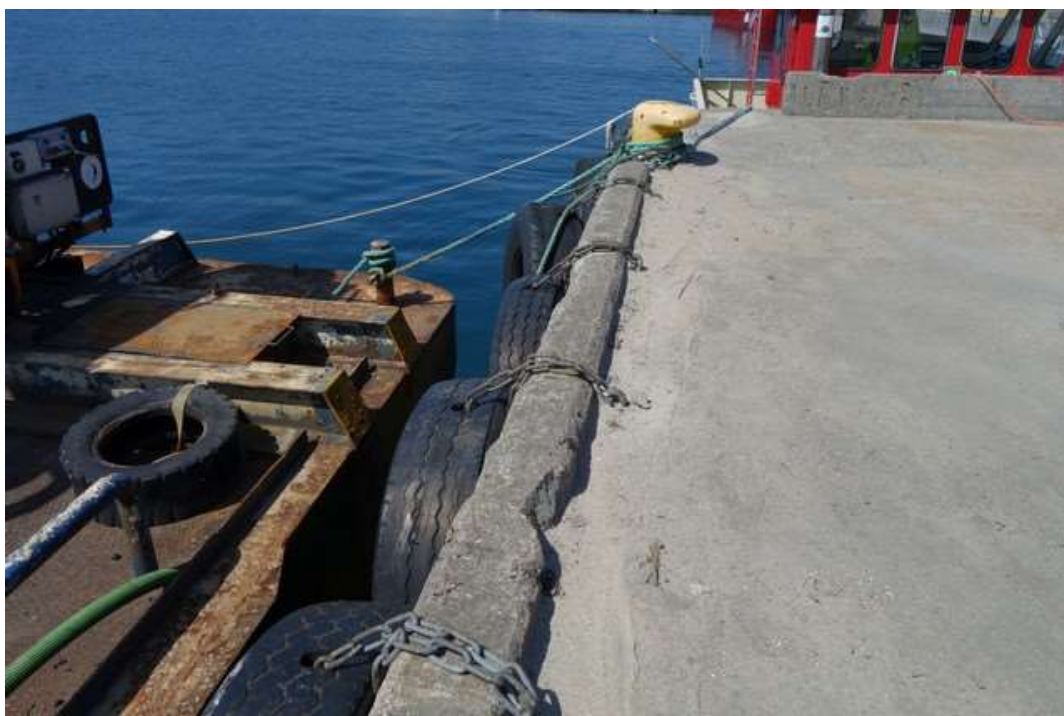
Beskrivelse	Kantlist og rekkverk fungerer som kaiens sikring for at brukere eller gjenstander ikke skal kunne falle i sjø.
Tilstand	Kantlisten bærer preg av bruk i form av avskallinger, deformasjoner og bruddskader. Funksjonen er imidlertid tilfredsstillende ivaretatt. Rekkverket er i tilfredsstillende stand.
Tiltak	Kantlisten utbedres ved pigging/meisling og nytt armert betongstøp i skadde områder. Rekkverket har ikke behov for tiltak.

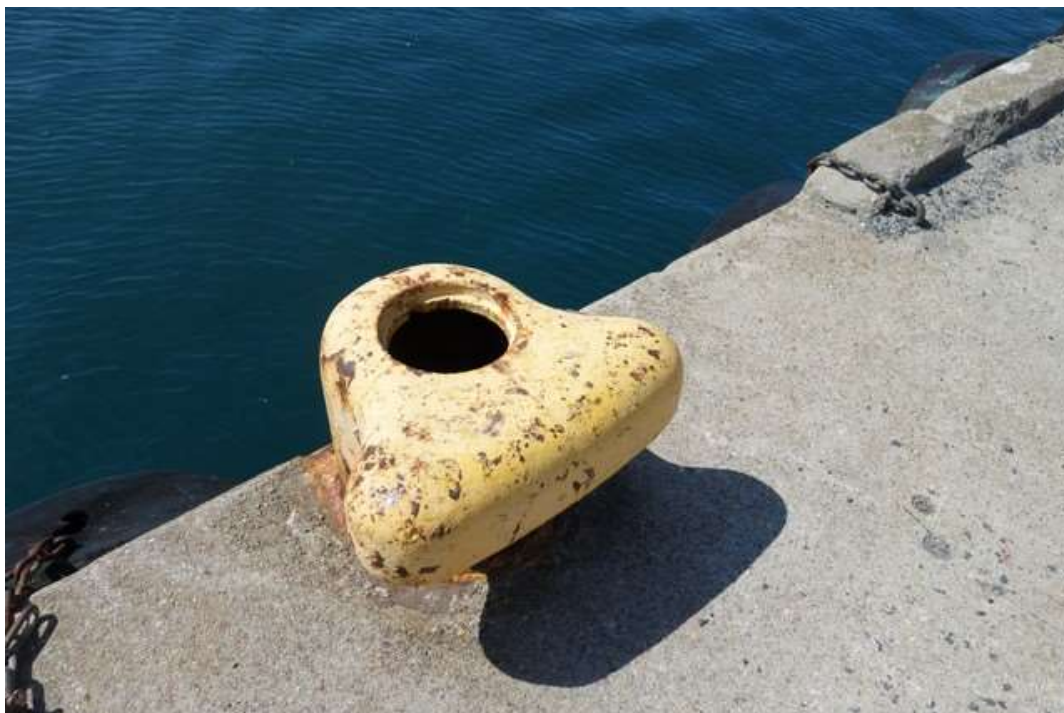
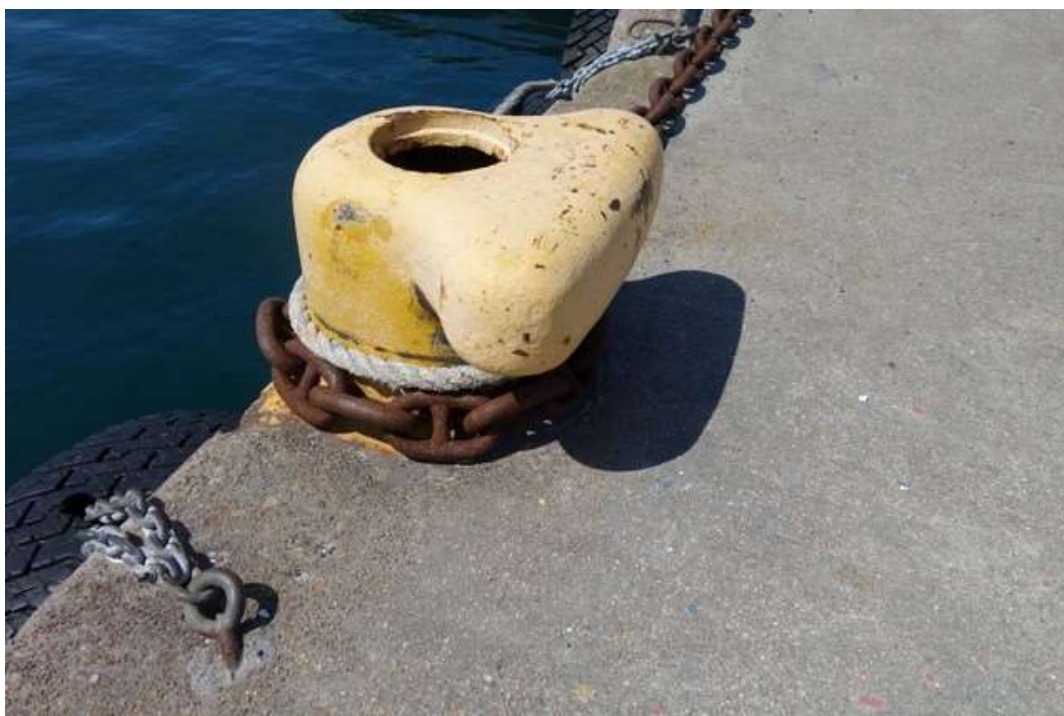
<i>Beskrivels</i>	Fortøyningsutstyr i form av 8 stålpullere. Antatt kapasitet 50 tonn per puller.
<i>Tilstand</i>	Overflatekorrosjon, skadet overflatebehandling og hull i toppen er avdekket.
<i>Tiltak</i>	Hull i toppen av pullere tettes med nytt lokk. Blåserensing og påføring av nytt malingsbelegg anbefales.

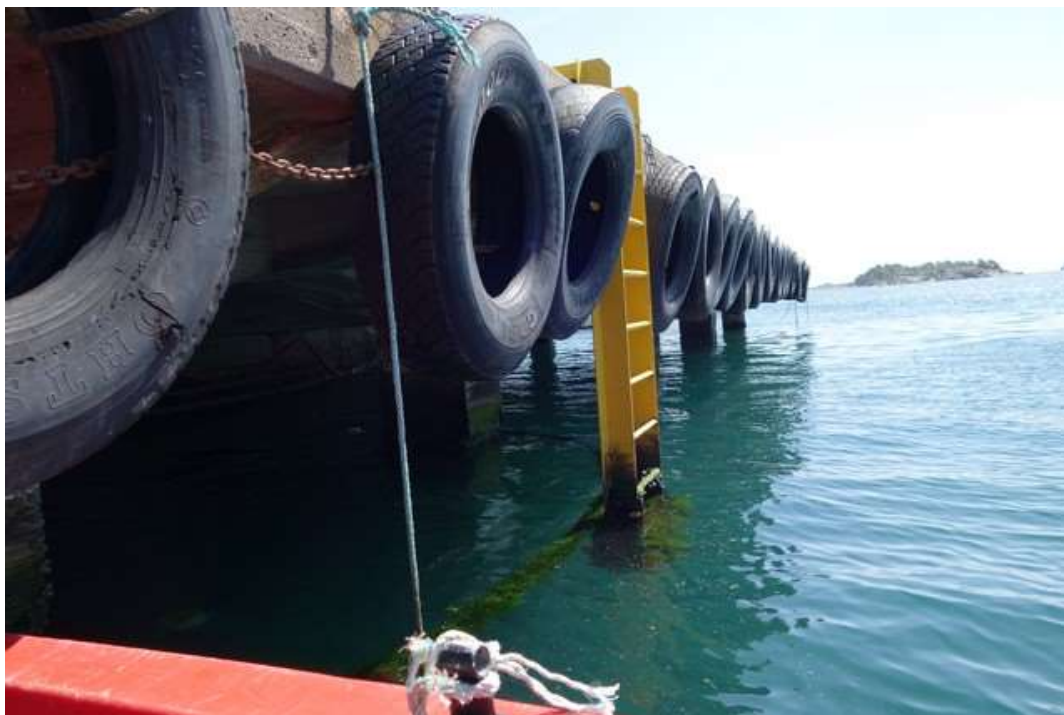
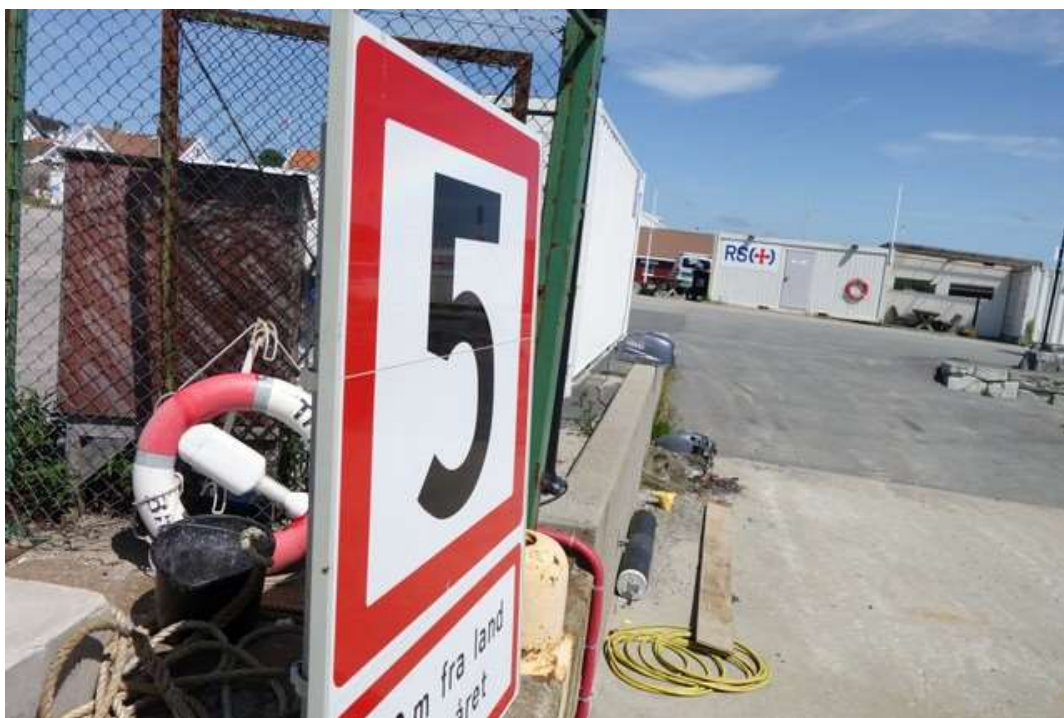
<i>Beskrivels</i>	Redningsutstyr har til hensikt å sikre personsikkerheten ved kaien.
<i>Tilstand</i>	Det er ikke tilstrekkelig med stiger og livbøyer på kaiområdet.
<i>Tiltak</i>	Det anbefales å montere 1 ekstra stige og 3 nye livbøyer på stativ. Utstyret plasseres strategisk på kaiområdet.
