K003 Langbrygga

Spesialinspeksjon

TILSTANDSVURDERING OG FORSLAG TIL TILTAK

K003 Langbrygga
Spesialinspeksjon–25065

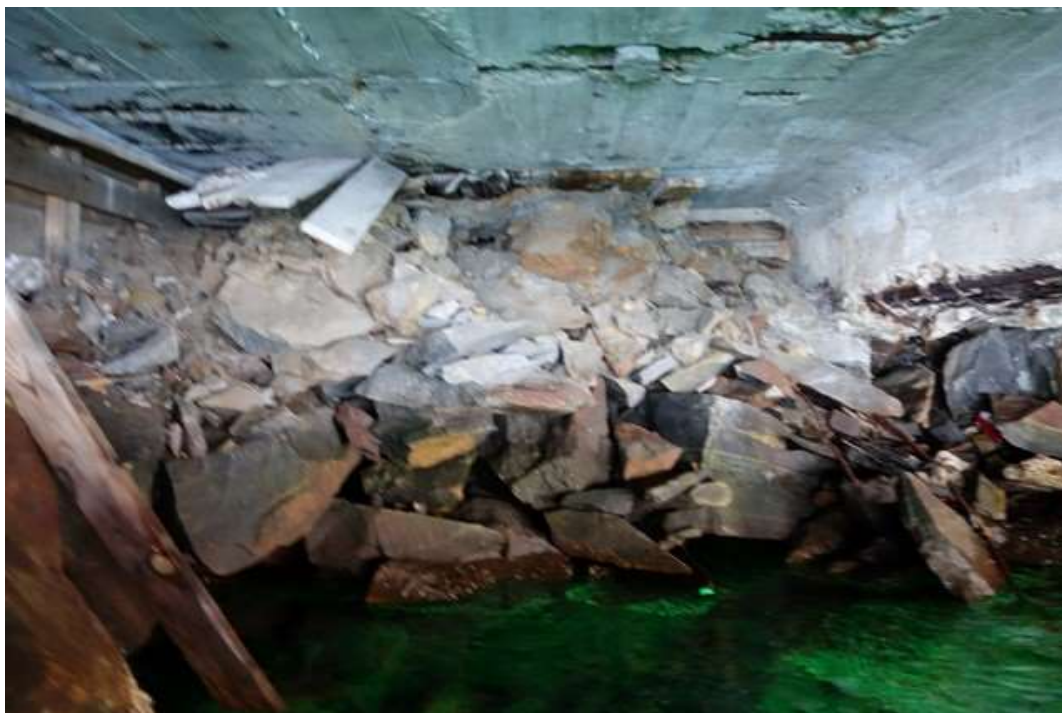
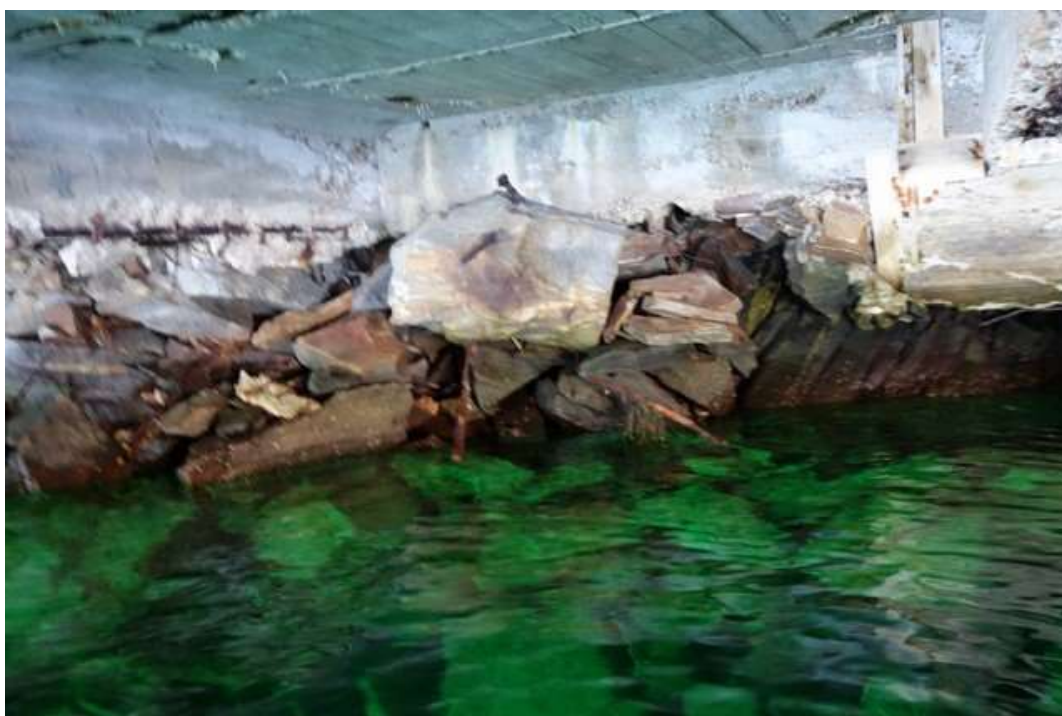
Beskrivels	Fyllingen består av løsmasser/stein med varierende gradering.
Tilstand	Det er registrert setninger i enkelte områder på kaiens landsider. Utrasing i fylling under kaia.
Tiltak	Utrasing under kaien holdes under oppsikt for videre utvikling. Setning på asfaltslitelaget i bakkant av kaien utbedres (se pkt. 5.2.6).

Bilde 1: Fylling

Bilde 2: Fylling

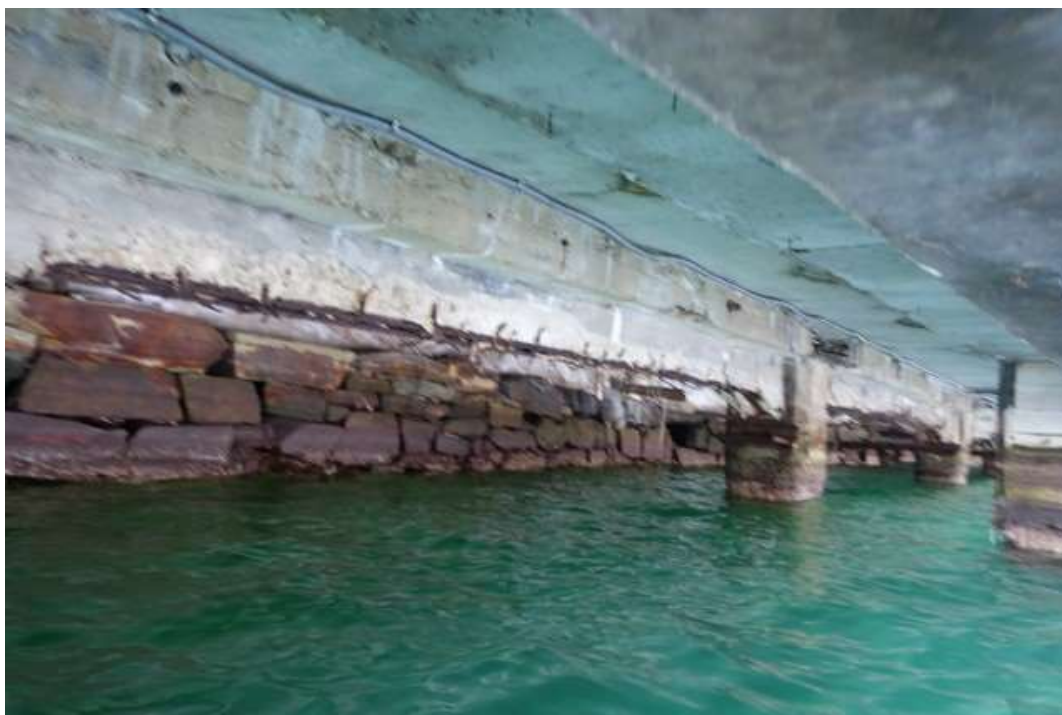
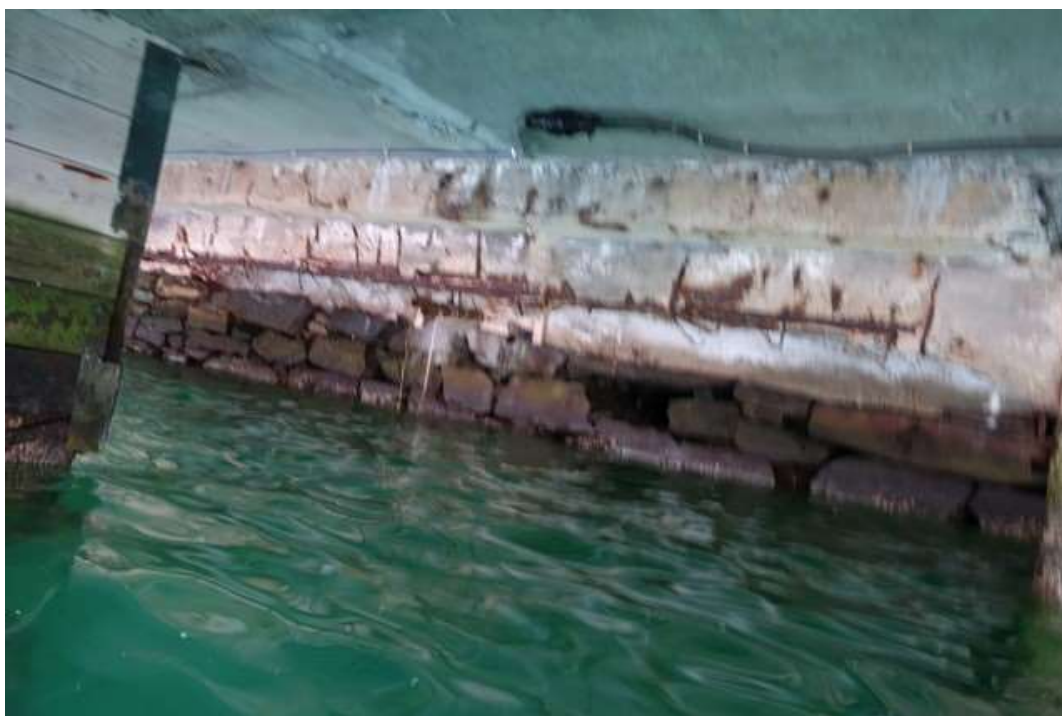
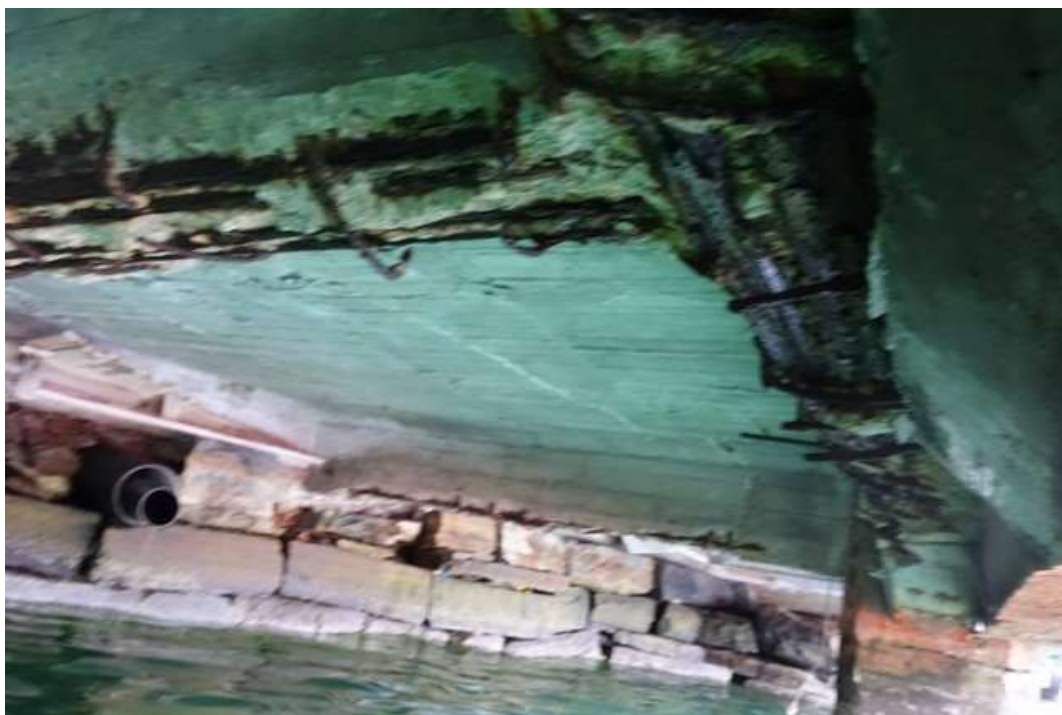
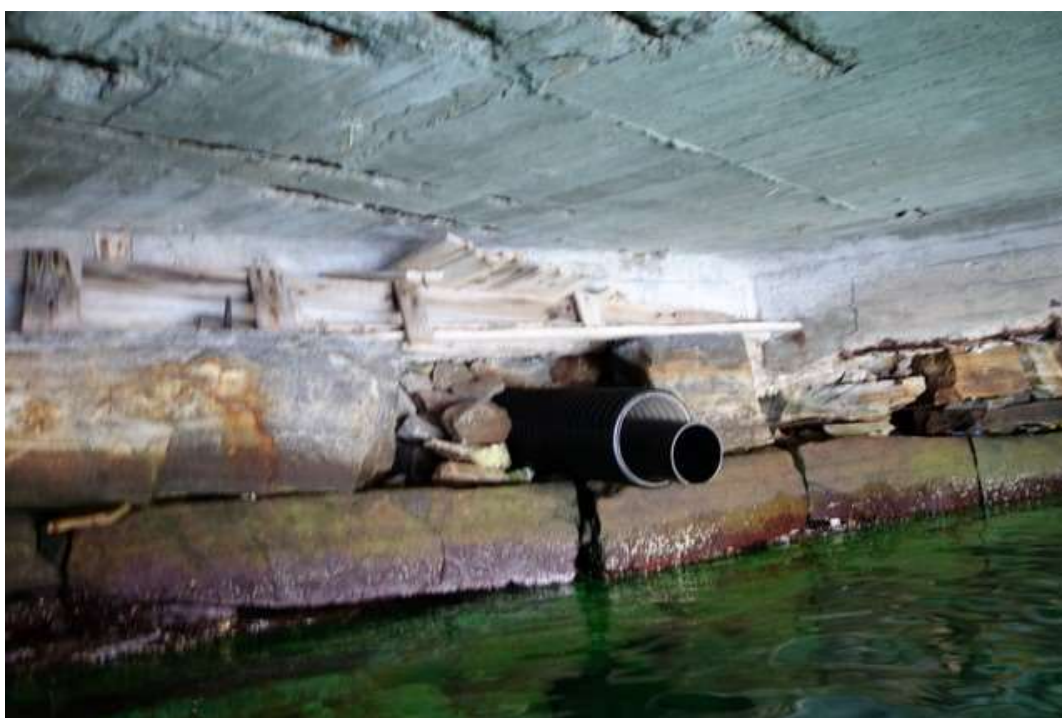
Beskrivels	Landkar har til oppgave både å stabilisere bakenforliggende fyllmasser, beskytte fylling og fungere som opplegg for overbygging. Landkaret er konstruert i betong og stein.
Tilstand	Utrasing er avdekket på deler som mangler landkarkonstruksjon. Kun mindre avskallinger, enkelte riss/sprekker, utglidning av enkeltstein og noe utvasking er registrert på landkaret.
Tiltak	Det er foreløpig ikke behov for tiltak på landkar, men bør holdes under oppsikt ved jevnlig inspeksjoner.

Bilde 3: Landkar

Bilde 4: Landkar

Bilde 5: Landkar

Bilde 6: Landkar

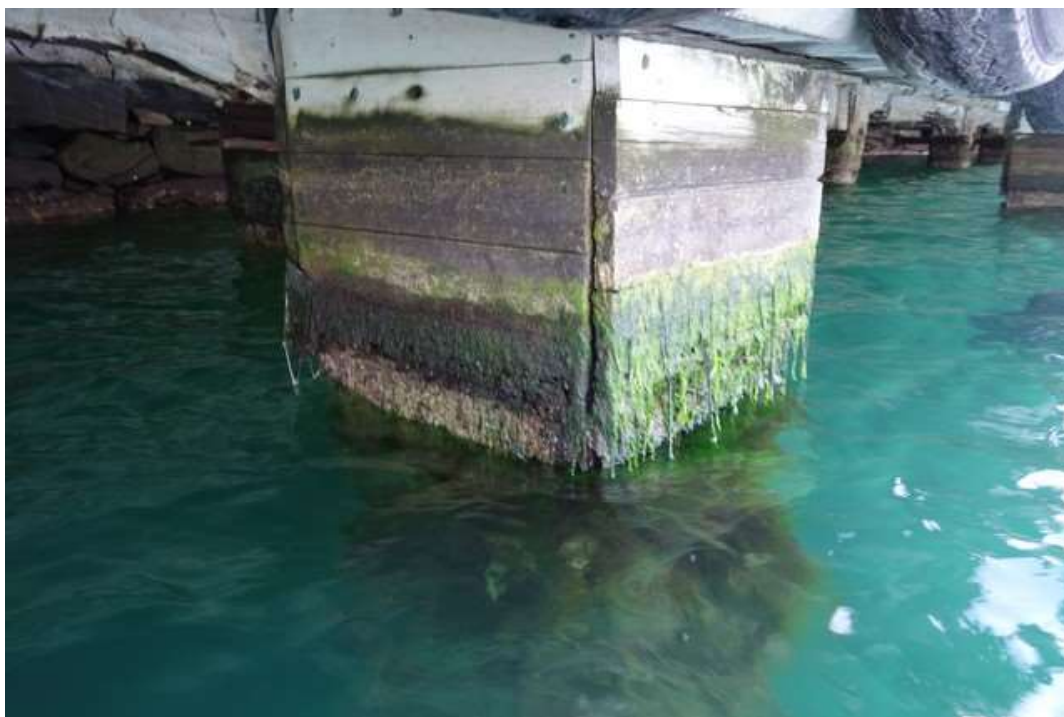
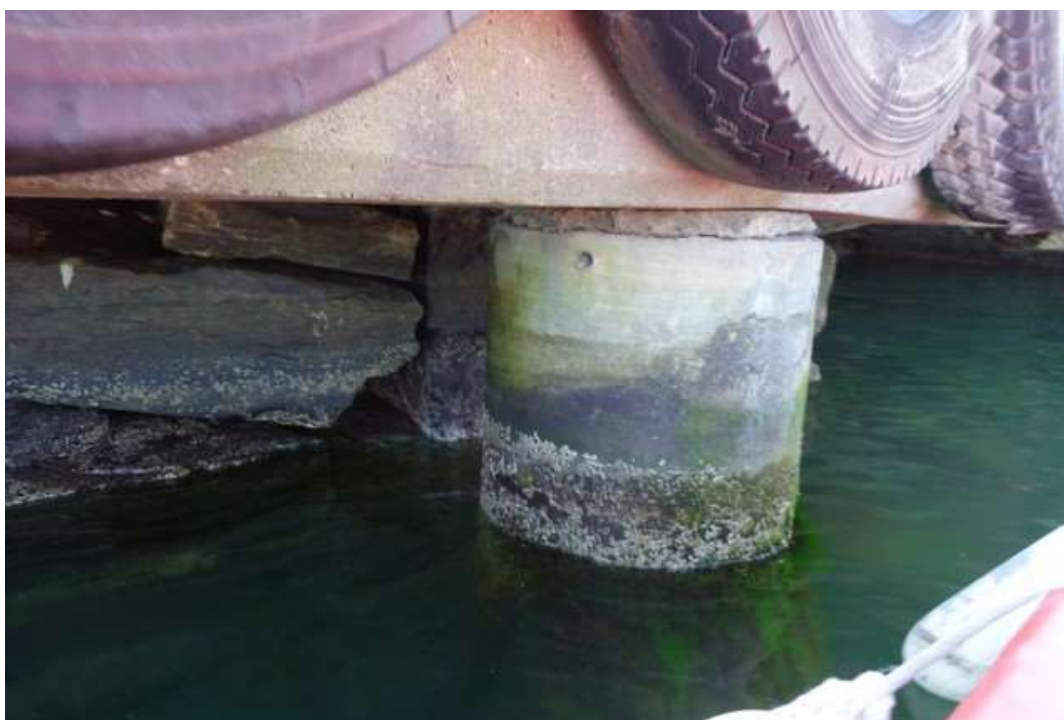
Beskrivelse	Pilarer har til oppgave å understøtte overbygning og føre lastene ned til berg. Pilarer av stedstøpt betong, antatt fundamentert til fast grunn. Kun enkelte pilarer er aktive i den nye konstruksjonen.
Tilstand	Det er registrert mindre forvitring og avskallinger på de aktive pilarene. Isbeskyttelsen av tre har skader og mangler.
Tiltak	Foreløpig ingen tiltak.

Bilde 7: Pilar

Bilde 8: Pilar

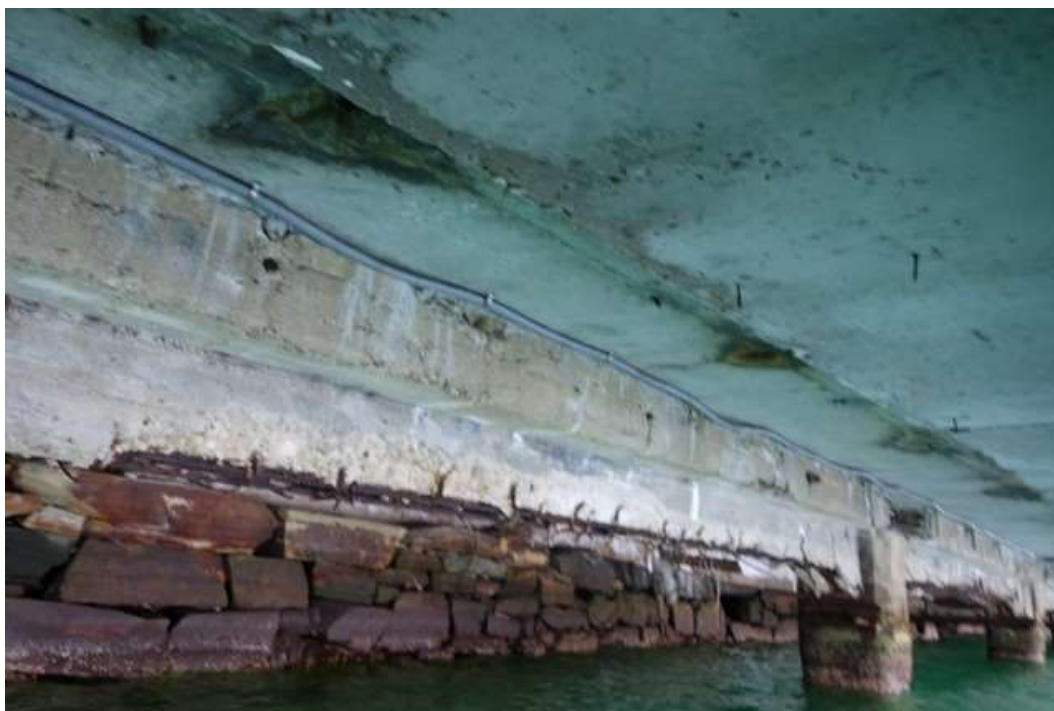
Bilde 9: Hovedbjelke (innaktiv)

Beskrivelse	Hovedbjelker av armert betong, understøttet av pilarer. Hovedbjelker i front med dimensjon 1150x800mm og innstøpt dekkedrager i gammel pilarakse.
Tilstand	Det kun registrert mindre skader og mangler på de aktive bjelkene. Store skader og mangler på eldre inaktive elementer.
Tiltak	Foreløpig ingen tiltak.

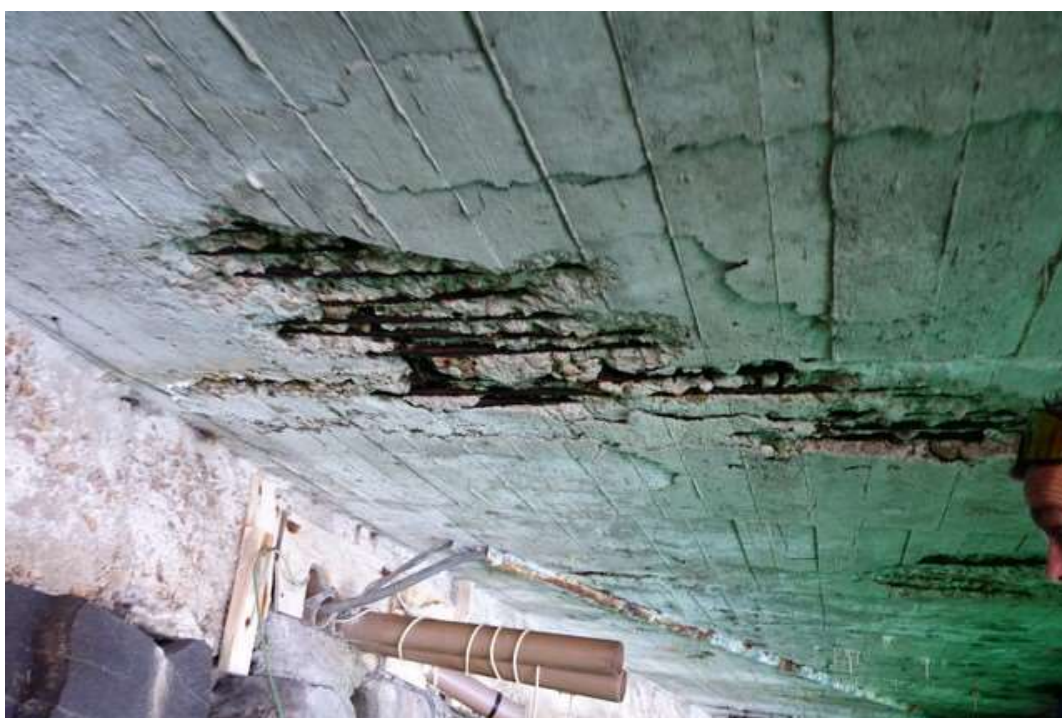
Bilde 12: Kaidekke (inaktivt)

Beskrivelse	Kaidekke av armert betong med tykkelse på 450mm. På den søndre delen er kaidekke en enveis betongplate som spenner mellom gammelt opplegg på steinmur i bakkant og betongbjelke i fremkant. På den nordre delen av kaia spenner betongplaten over to felt, fra bakvegg til dekkedrager i gammel pilarakse, og videre til bjelken i kaifronten. Aktiv dekke er i deler av området støpt over inaktivt dekke som er benyttet som forskaling.
Tilstand	Kun mindre skader er registrert på aktivt kaidekke. Store skader på eldre dekke (ikke bærende) som er benyttet som forskaling under nytt dekke.
Tiltak	Foreløpig ingen tiltak.

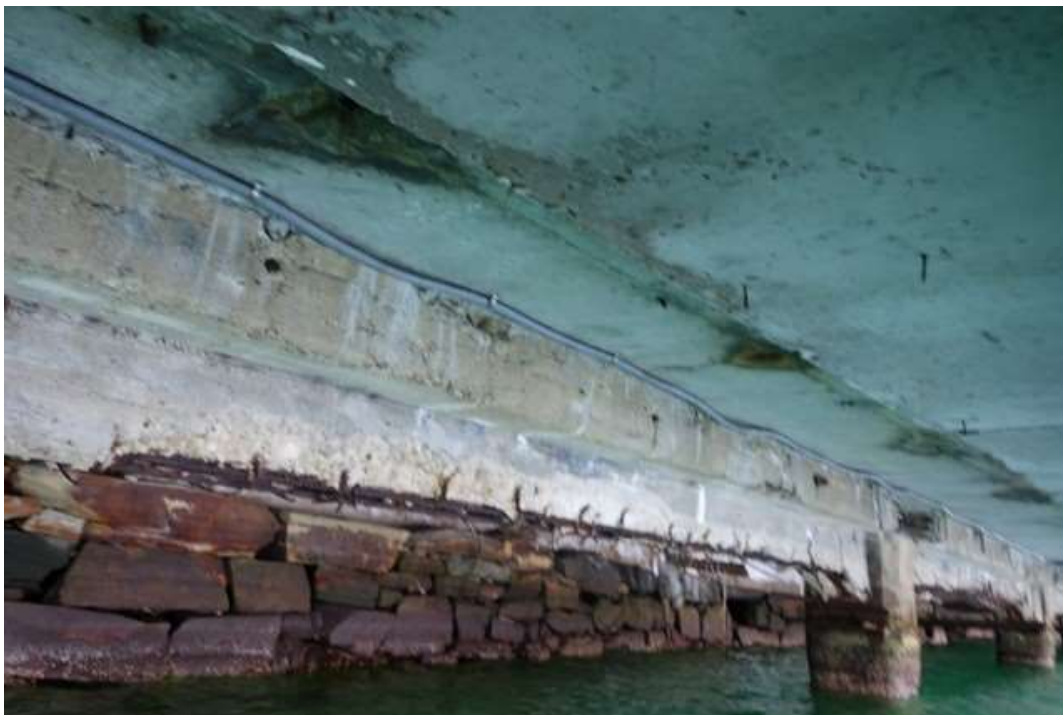
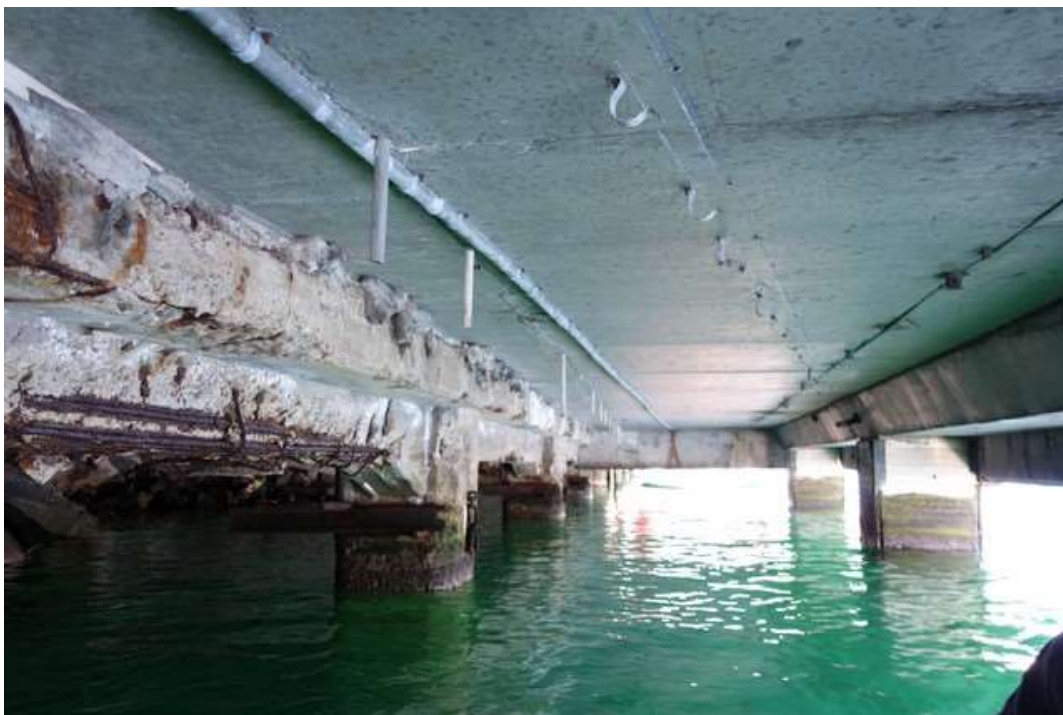
Bilde 13: Kaidekke (aktivt) og hovedbjelke (inaktiv)

Bilde 14: Kaidekke (aktivt) og hovedbjelke (inaktiv)

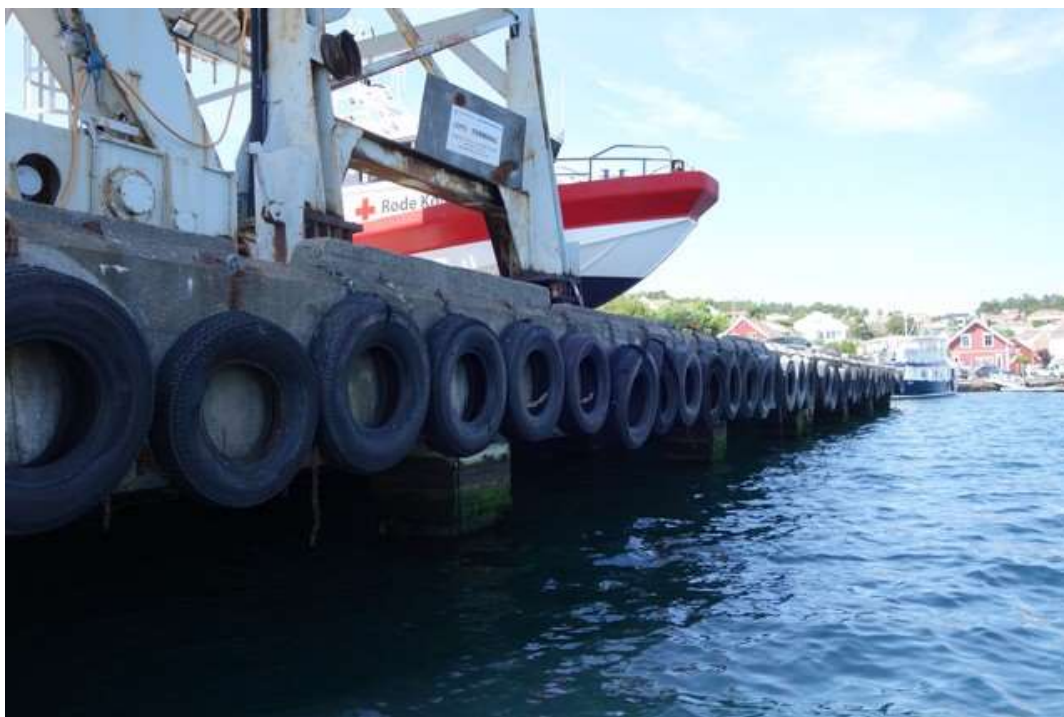
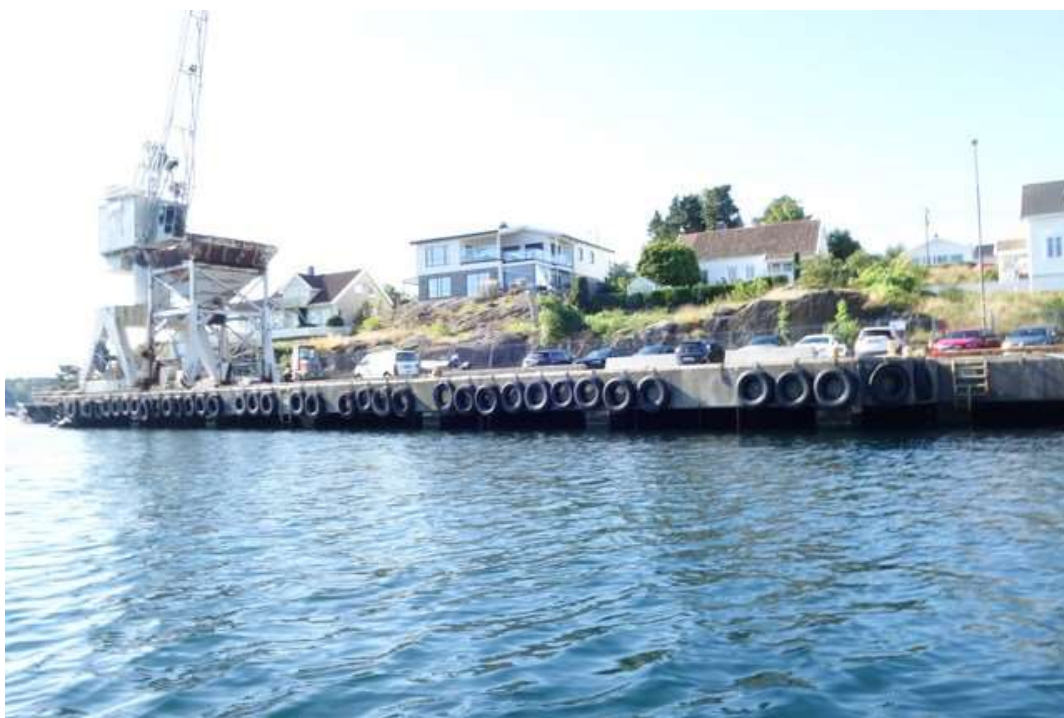
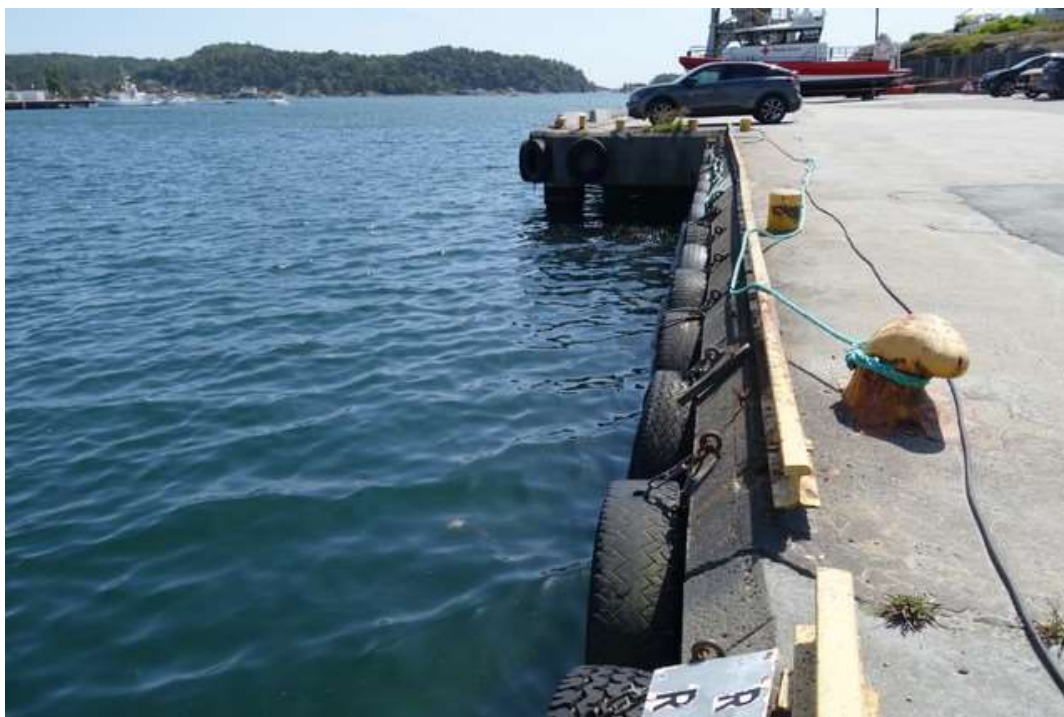
Beskrivelse	Fenderverket og frontbjelken utgjør påkjøringsvern mot skipstrafikk, samt beskyttelse mot skader ved fortøyning. Fenderverk av gummidekk og frontbjelke av armert betong.
Tilstand	Gummidekkene er morkne, har deformasjoner og det mangler dekk i områder. Frontbjelken har over et mindre område sprekker og armeringskorrosjon. Skadene er ikke av alvorlig karakter.

Bilde 15: Fenderverk/fronbjelke

Bilde 16: Fenderverk/fronbjelke

Bilde 17: Fenderverk

Tiltak	Det anbefales å erstatte alt fenderverk med nye gummidekk og nye oppheng. Skader på frontbjelken har foreløpig ikke behov for tiltak.
--------	---

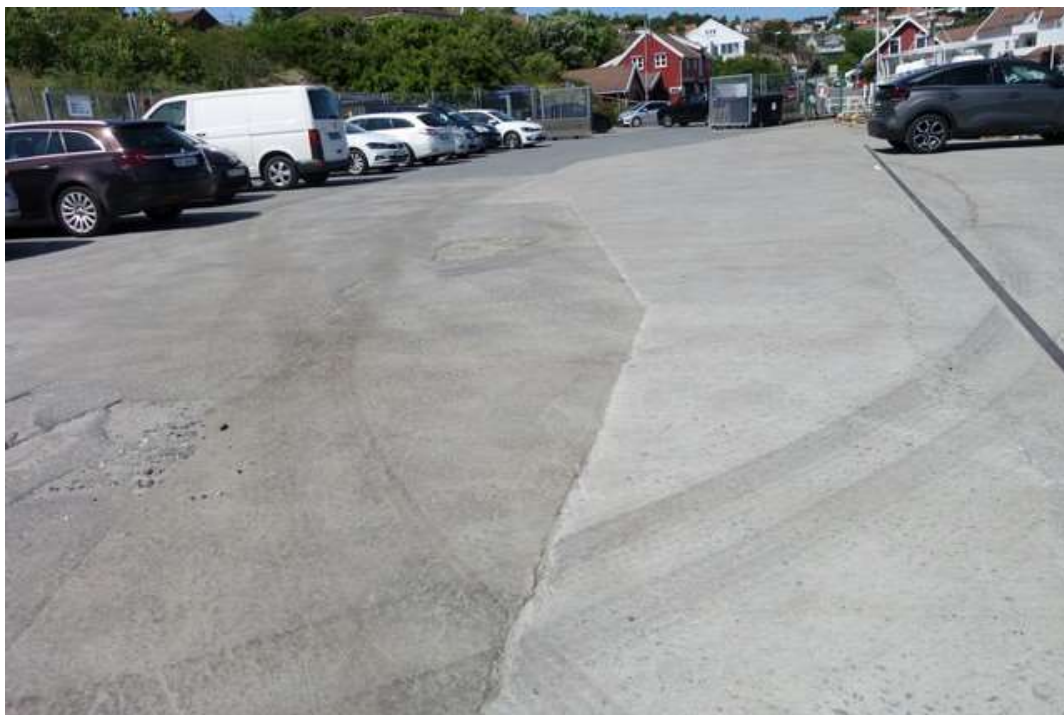
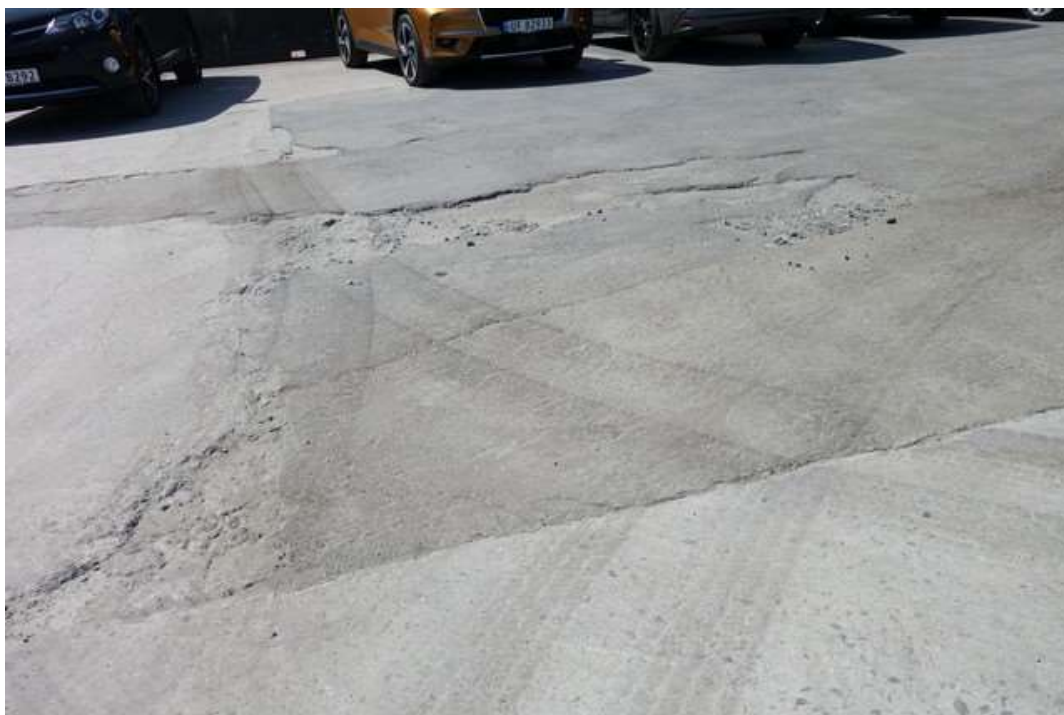
Beskrivelse	Slitelag av betong på selve kaikonstruksjonen. Slitelag av asfalt på tilstøtende arealer.
Tilstand	Tilstøtende asfaltslitelag har ujevnheter/hull inn mot kaiens betongslitelag. Slitelaget av betong har enkelte avskallinger, spesielt ved kranskiner og noe grus/smuss/begroing mot kaifronten.
Tiltak	Ny asfalt på deler av kaiens landside anbefales. Det er i kalkylen estimert ny asfalt på areal lik 150m ² .

Bilde 18: Slitelag

Bilde 19: Slitelag

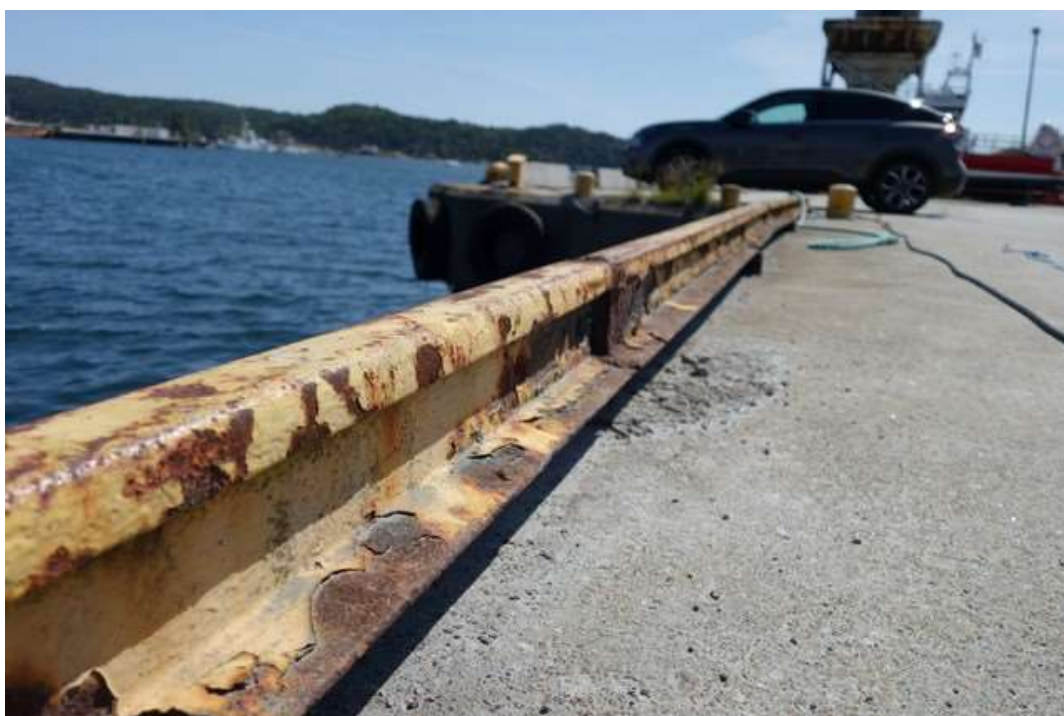
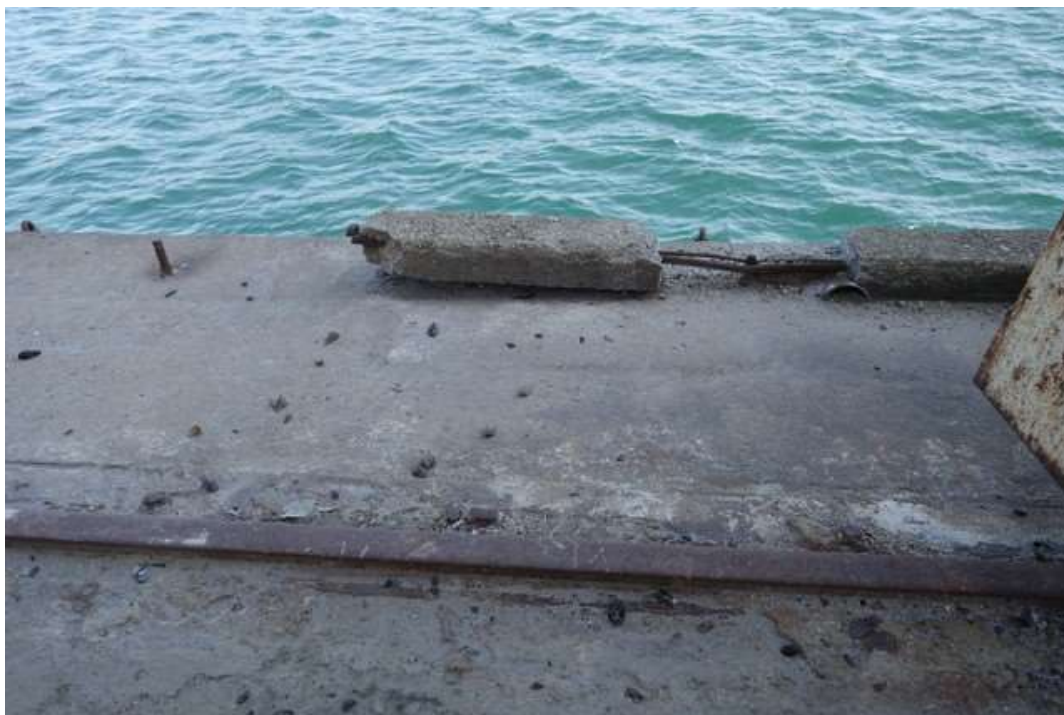
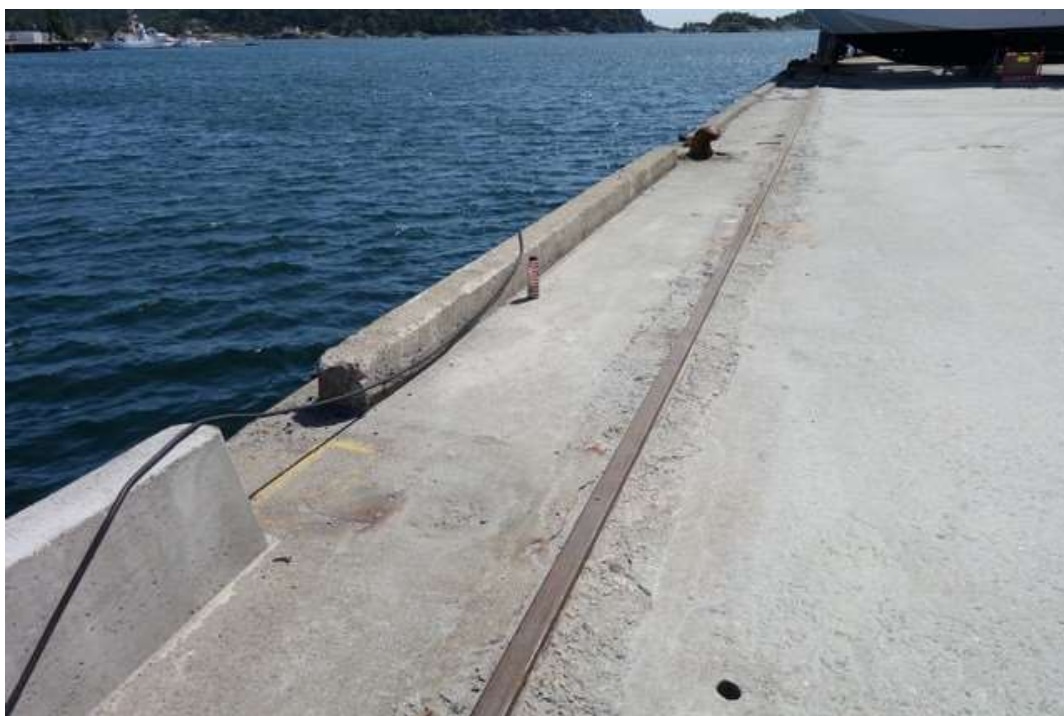
Beskrivelse	Kantlist og rekkverk fungerer som kaiens sikring for at brukere eller gjenstander ikke skal kunne falle i sjø.
Tilstand	Kantlisten av betong bærer preg av bruk i form av avskallinger, deformasjoner og bruddskader over en lengde på 5 meter. Kantlisten av jernbaneskiner har deformasjoner, bruddskader og korrosjon. Funksjonen er imidlertid tilfredsstillende ivaretatt.
Tiltak	Det er estimert at 5 meter av betongkantlisten må erstattes med ny. Grunnet betydelige skader på kantlisten av jernbaneskiner anbefales vi at denne erstattes med ny jernbaneskiner på nye innfestingsbraketter. Total lengde ny kantlist av skinner 25 meter.

Bilde 20: Kantlist

Bilde 21: Kantlist

Bilde 22: Kantlist

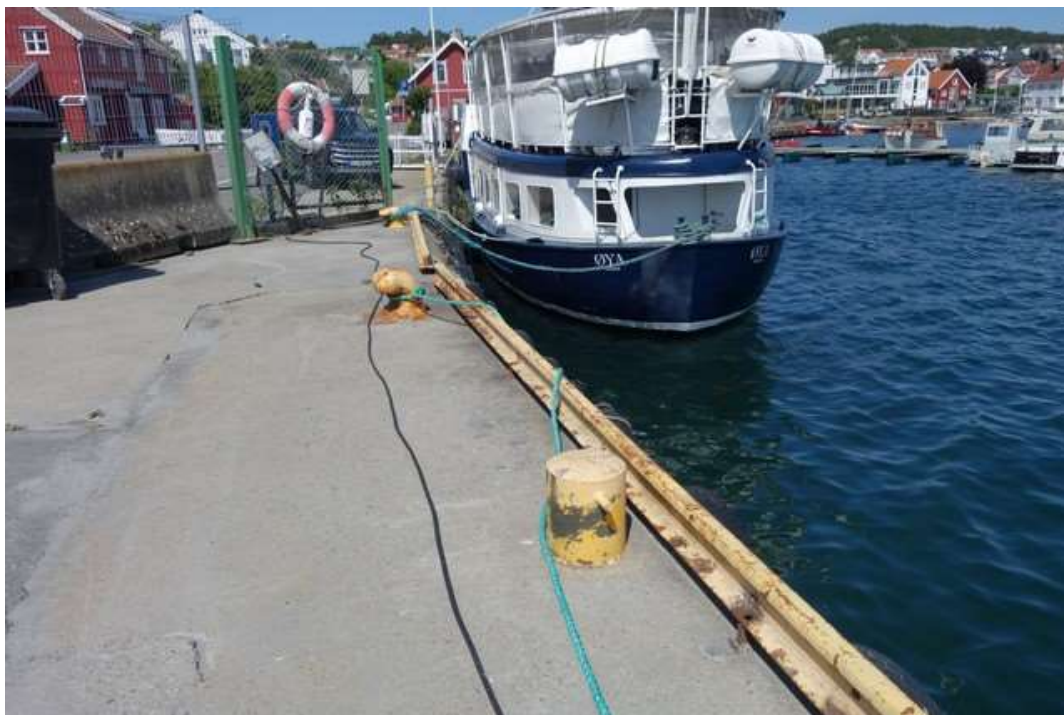
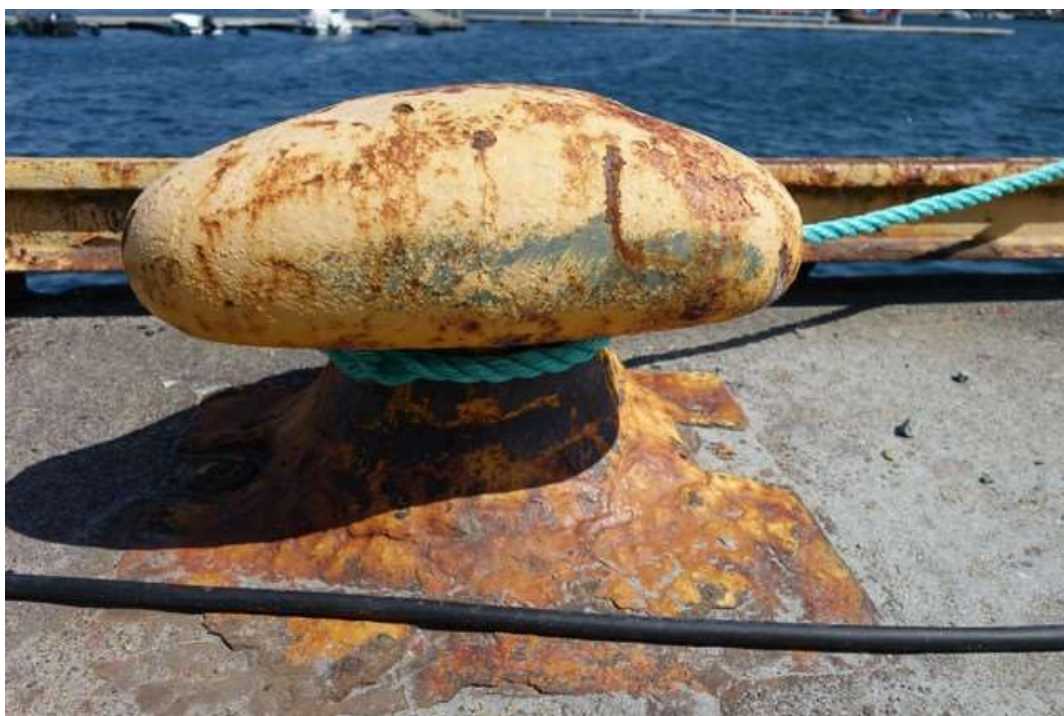
Beskrivels	Fortøyningsutstyr i form av 12 stålpullere med varierende form og kapasitet.
Tilstand	Stor korrosjonsutvikling og skadet overflatebehandling er avdekket på de fleste elementene.
Tiltak	Blåserensing og påføring av nytt malingsbelegg anbefales.

Bilde 23: Fortøyningsutstyr

Bilde 24: Fortøyningsutstyr

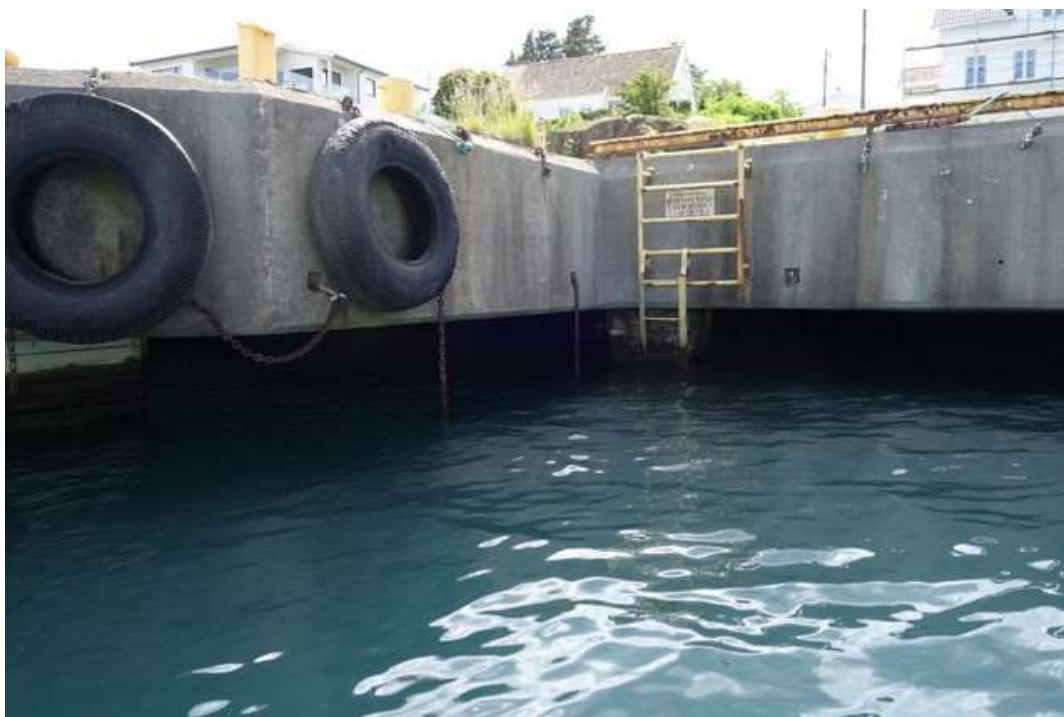
Bilde 25: Stige

Beskrivels	Redningsutstyr har til hensikt å sikre personsikkerheten ved kaien.
Tilstand	Det er ikke tilstrekkelig med livbøyer på kaiområdet. Stigene er deformerte og korroderte.
Tiltak	Det anbefales å montere 3 nye stiger og 2 nye livbøyer på stativ. Utstyret plasseres strategisk på kaiområdet.
