K010 Ågerøya brygge

Spesialinspeksjon

TILSTANDSVURDERING OG FORSLAG TIL TILTAK

K010 Ågerøya brygge
Spesialinspeksjon–25065

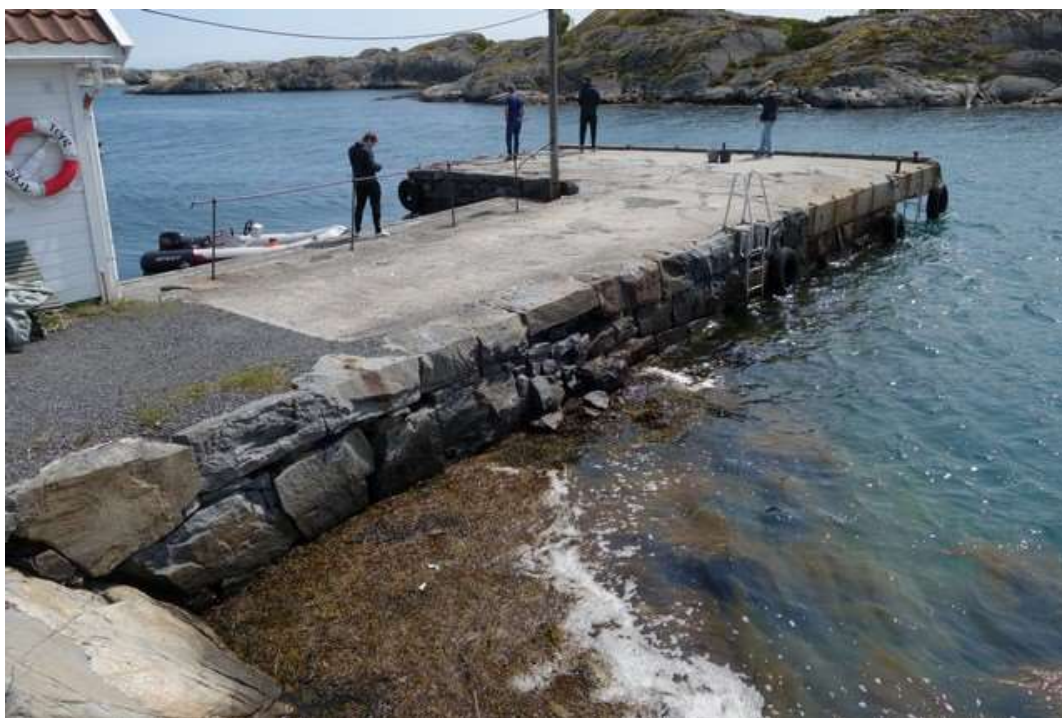
Beskrivelse	Landkar har til oppgave både å stabilisere bakenforliggende fyllmasser, beskytte fyllingen og fungere som opplegg for utkraget betongfront. Landkaret er konstruert i stablet stein med varierende form og størrelse. Mindre kilestein er benyttet for å tette åpninger mellom større stein. I områder er det etablert bindere av stål mellom stein for å holde steinene på plass.
Tilstand	Det er registrert en større utrasing på steinveggen mot vest. Videre er veggen i hele lengden preget av mindre utglidninger og dårlig forbandt mellom stein. Steinveggen er vurdert som ustabil, spesielt i ytre hjørne mot øst.
Tiltak	Det foreslås å etablere en ny påstøpt betongvegg/skjørt ned om lag 1,2 meter ned fra slitelaget i hele murens lengde. Betongveggen støpes sammen og forankres mot nytt betonggulv som støpes direkte over eksisterende slitelag. Veggen anbefales utført med tykkelse på 200mm og forankres mot eksisterende steinvegg med dybler av stål.

Bilde 4: Steinmur/slitelag

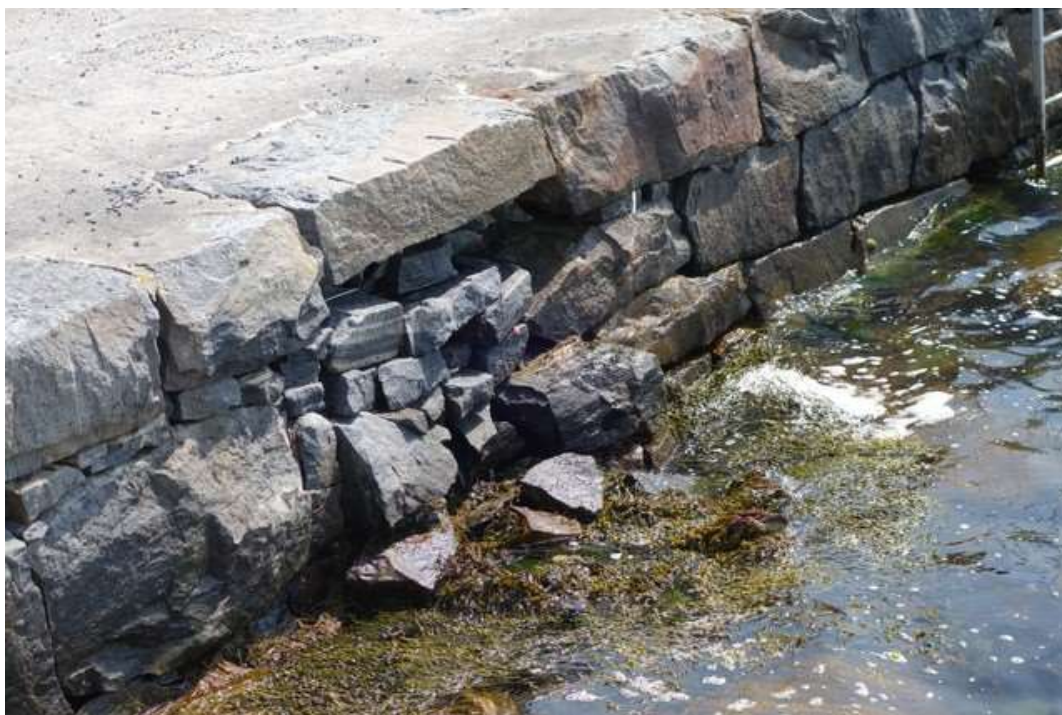
Bilde 5: Steinmur

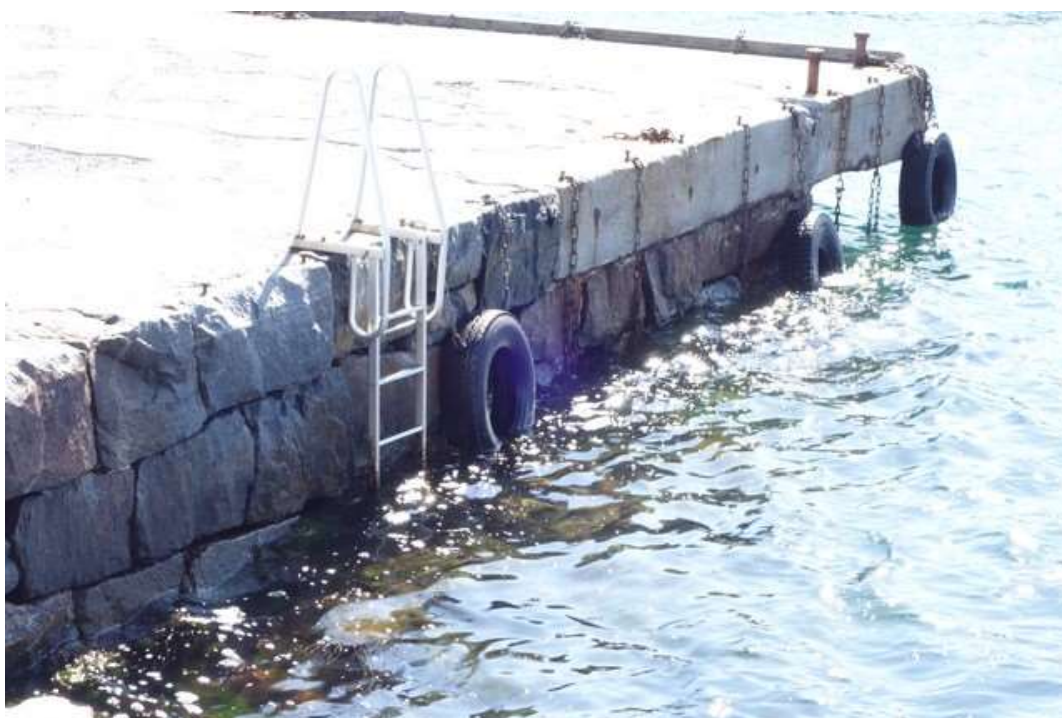
Beskrivels	Redningsutstyr har til hensikt å sikre personsikkerheten ved kaiaen.
Tilstand	Redningsstigen har korroderte og løse festemidler. En livbøye er montert på veggen av bygningen.
Tiltak	Eksisterende stige fjernes og deponeres. En ny stige monteres strategisk på bryggeområdet.

Bilde 6: Steinmur/stige/fenderverk

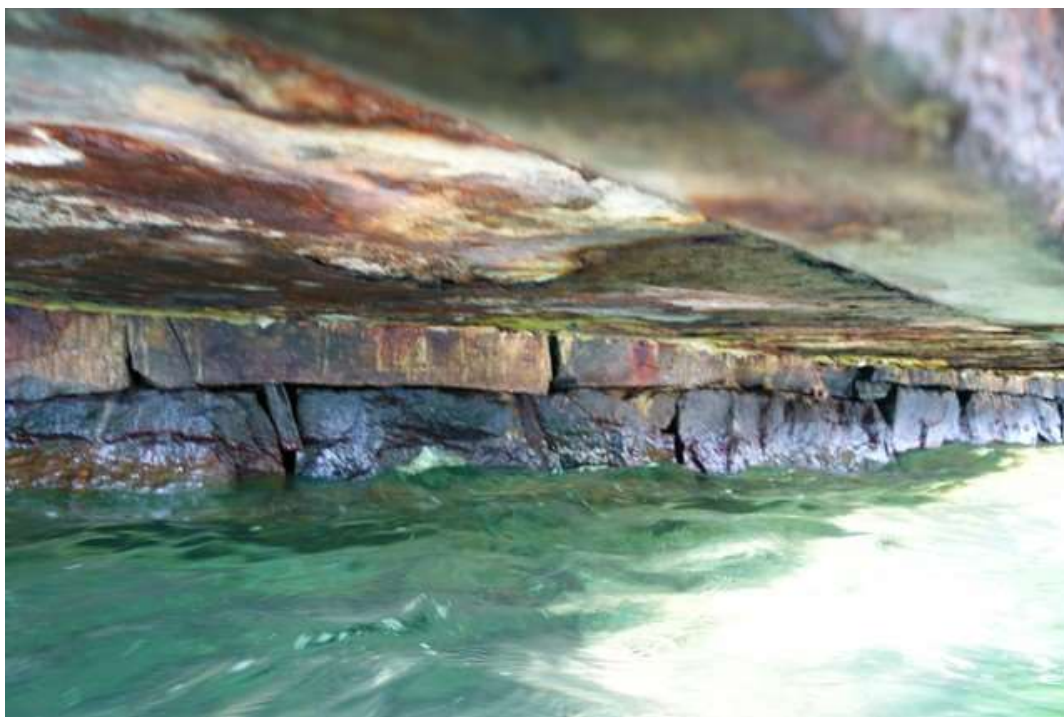
Bilde 7: Steinmur bryggefront

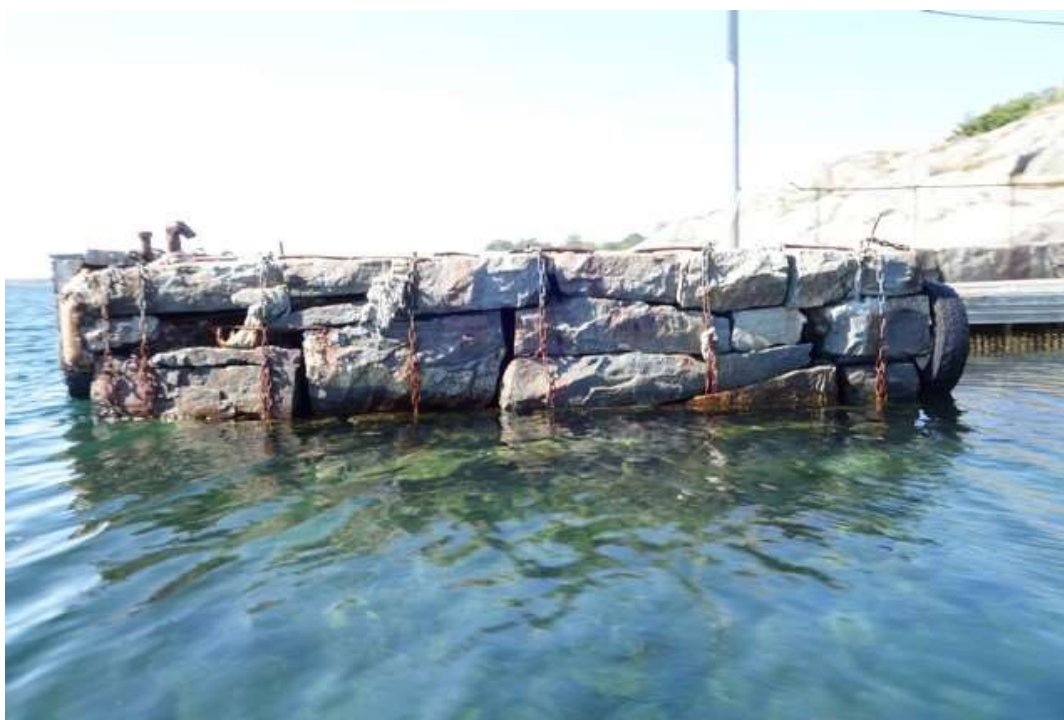
Beskrivels	Fenderverket og frontbjelken utgjør påkjøringsvern mot skipstrafikk, samt beskyttelse mot skader ved fortøyning. Fenderverk av gummidekk/tre, og frontbjelke av armert betong.
Tilstand	Oppflising og råte er registrert på tredelen av fenderverket. Korrosjon på dekkoppheng og det mangler fendring i større områder. Frontbjelken av betong har avskallings -og armeringskorrosjonsskader.
Tiltak	I forbindelse med rehabiliteringen rives og deponeres eksisterende gummidekk og treverk. Nytt fenderverk av gummidekk med nye oppheng monteres på ny kaifront av betong, samt rundt begge ytre hjørner.

Bilde 8: Steinmur/fenderverk mot øst

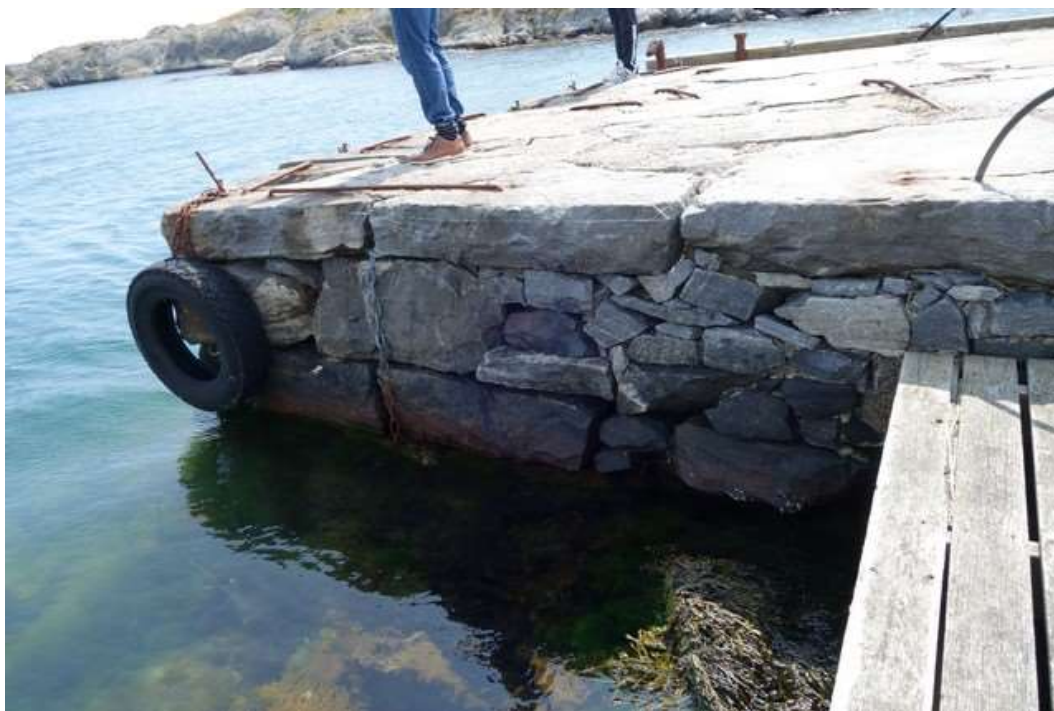
Bilde 9: Indre steinmur

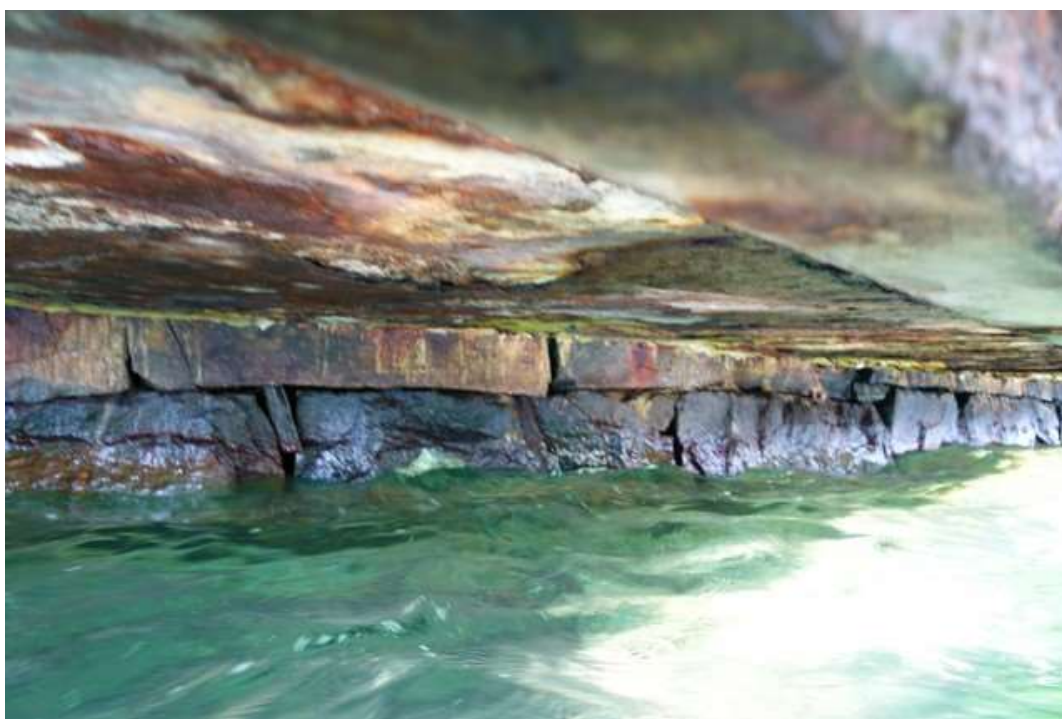
Beskrivelse	Kaidekke av armert betong i varierende tykkelse i fronten av brygga. Dekke er utkraget over fremre steinvegg. Utkragingen varierer, med størst utstikk mot vest.
Tilstand	Betongfronten har skader med avskalling og armeringskorrosjon. Skadene er fremkommet grunnet kloridinntrengning og som følge av dette store områder med antatt armeringskorrosjon. Eldre stålplater er på denne delen benyttet som forskaling og hinder derfor inspeksjon av selve betongdekke, men ut fra korrosjonsutvikling på platene og observasjoner fra områder uten plater, er det antatt store skader på overliggende betong.

Bilde 10: Kaidekke bryggefront

Tiltak	Det anbefales å rive og deponere eksisterende dekke. Nytt stedstøpt dekke krages ut fra nytt påstøp på eksisterende slitelag. Det anlegges en frontbjelke i betong ytterst på dekkekant som anlegg for fenderverket.
---------------	--

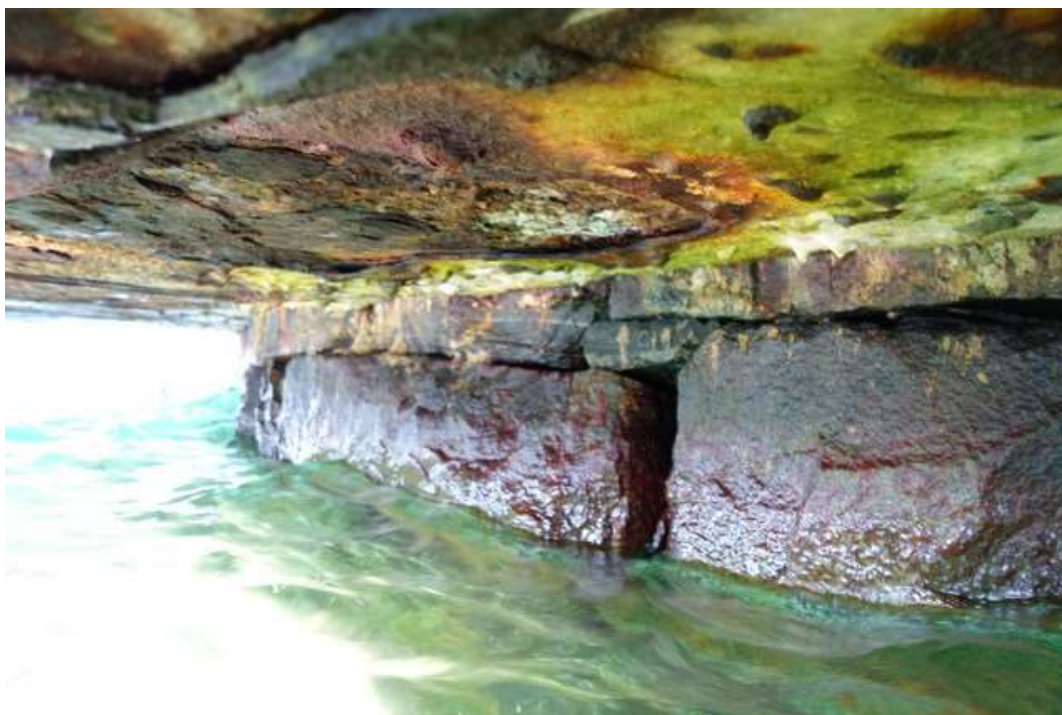
Bilde 11: Kaidekke bryggefront

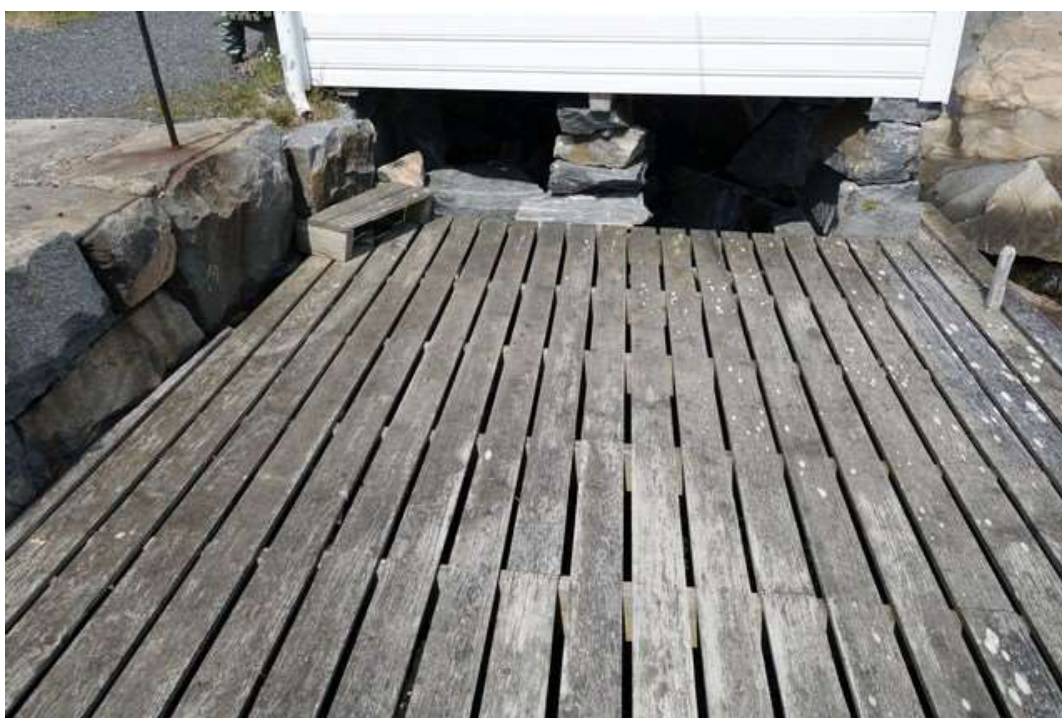
Beskrivels	Tilstøtende trebrygge på bryggas østside. Slitelag av tre over bjelkelag fundamentert på trepeler.
Tilstand	Konstruksjonen er ok tilstand, men er preget av elde.
Tiltak	For å få tilkomst for veggstøpen beskrevet i pkt. 5.2.2 rives å deponeres trebrygga. Ny trebrygge med samme form og utstrekning anbefales. Vi foreslår å anlegge trinn/rampe inn mot hovedbrygga for å sikre universell utforming.

Bilde 12: Trebygge landside

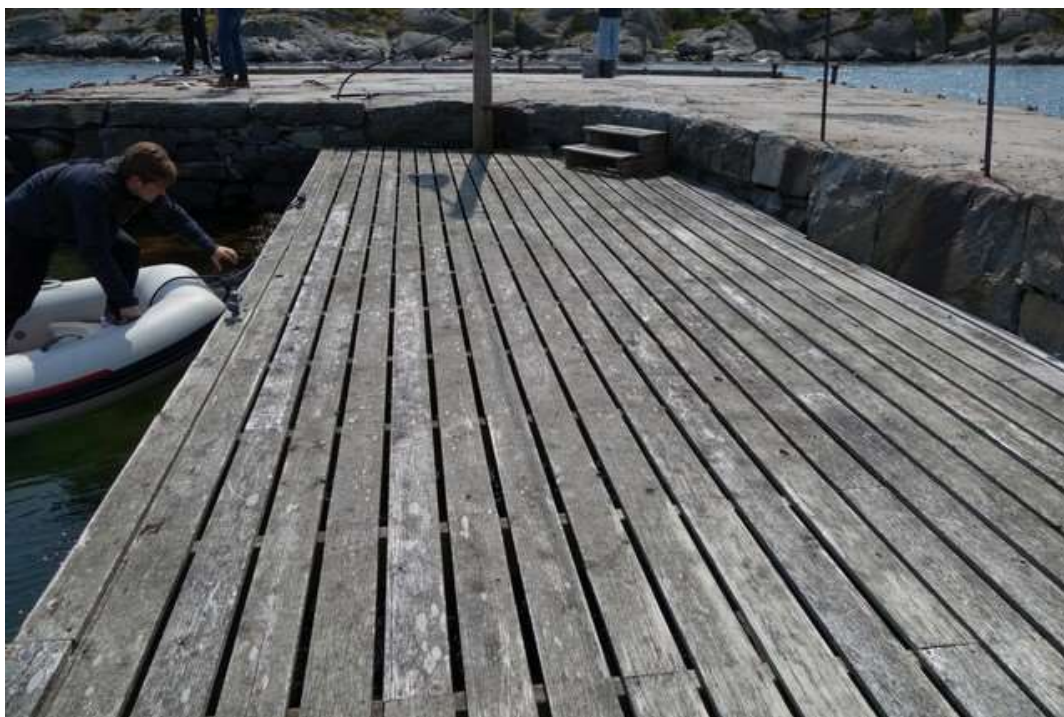
Bilde 13: Trebygge

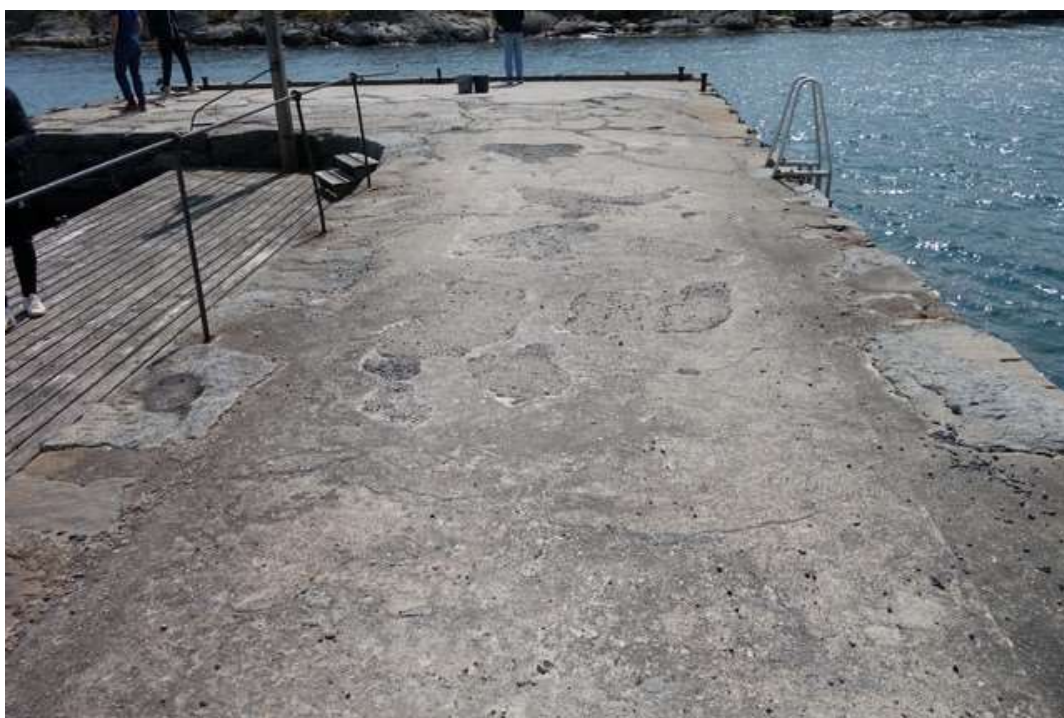
Beskrivelse	Slitelag av stein og betong, med grusslitelag på tilstøtende sti/vei.
Tilstand	Slitelaget på brygga er preget av setninger, ujevnheter og forvitring av betong. Stein er i områder innbyrdes forankret med stålbindere. Det gjelder spesielt mot øst, der også steinveggen er sikret med bindere. Brygga er i dette området vurdert som ustabil, der kun mindre utglidninger av enkeltstein kan forårsake en større utrasing.
Tiltak	Det anbefales å støpe nytt slitelag av betong over stein/betongslitelaget. Det er foreslått å etablere slitelaget som «gulv på grunn» med tykkelse på 200mm direkte støpt over eksisterende. Gulvstøpen forankres sammen med betongveggen beskrevet i pkt. 5.2.2. Overflaten pusses med en sklisikker utførelse.

Bilde 14: Slitelag

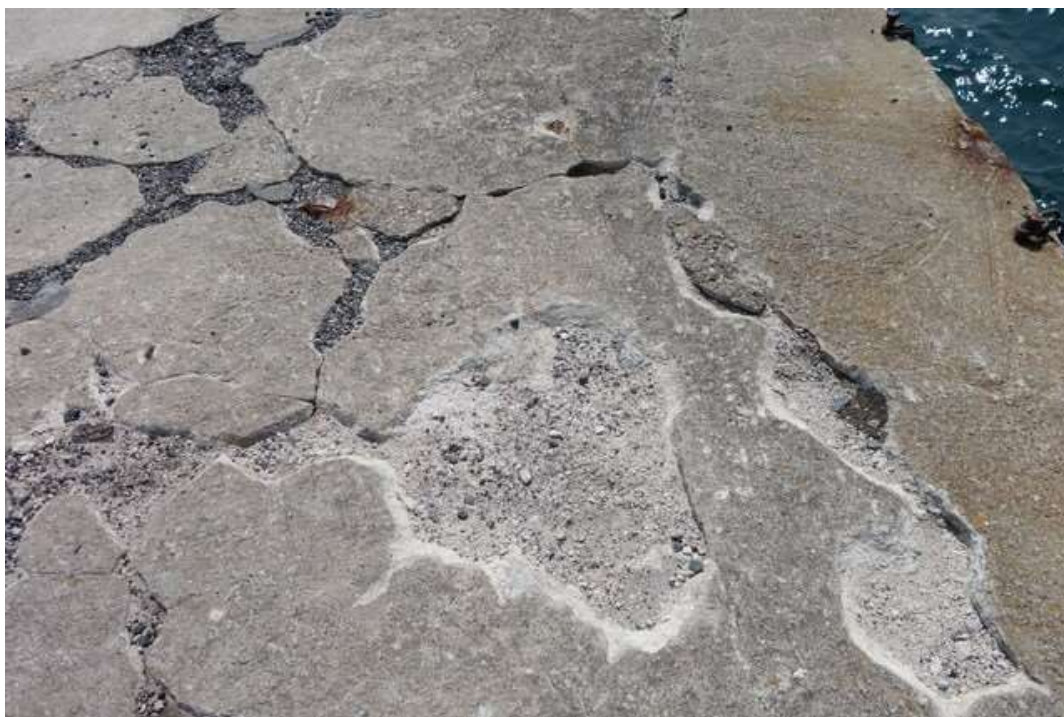
Bilde 15: Slitelag

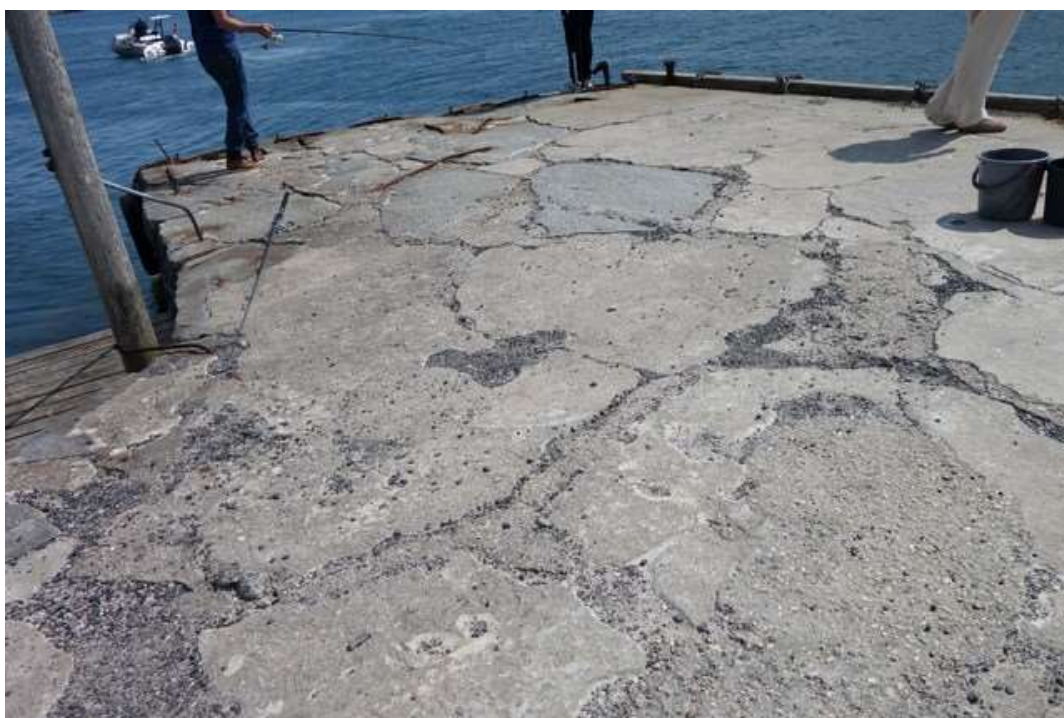
Bilde 16: Slitelag

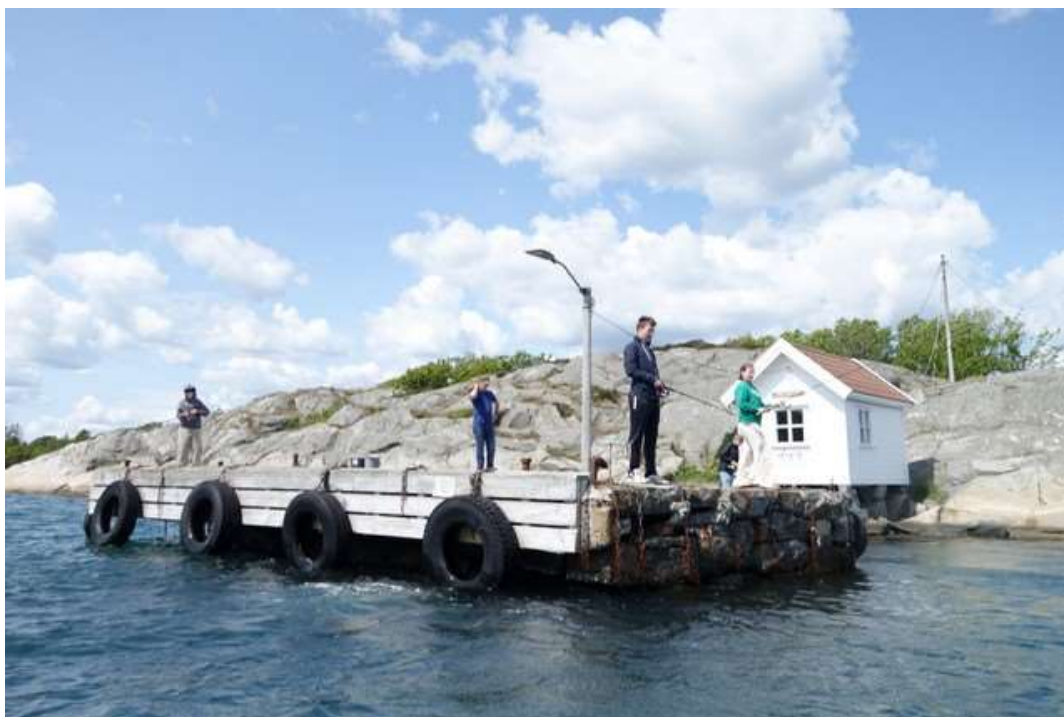
Bilde 17: Fenderverk

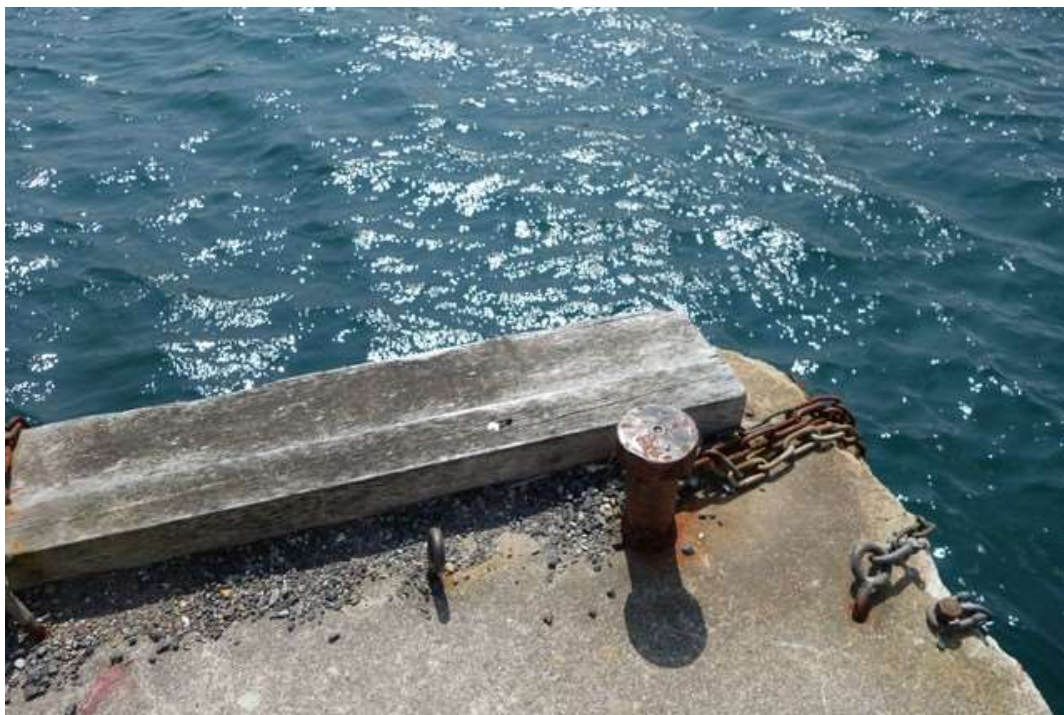
Beskrivels	Fortøyningsutstyr i form av 5 stålpullere.
Tilstand	Alle pullere er angrepet av korrosjon.
Tiltak	Alle pullere kappes før etablering av nytt påstøp. Nye egnede pullere monteres etter ferdigstilling av støpearbeidene.

Bilde 18: Fortøyningsutstyr/kantlist/oppheng fenderverk

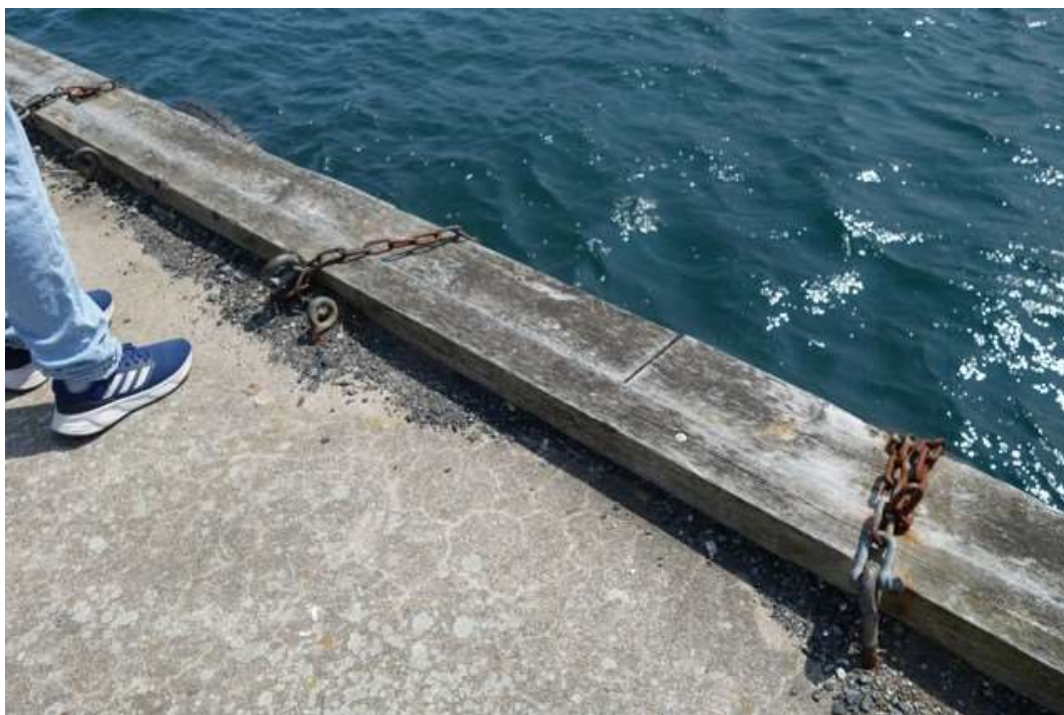
Beskrivelse	Kantlist og rekkverk fungerer som kaiens sikring for at brukere eller gjenstander ikke skal kunne falle i sjø. Kantlist av tre og rekkverk av smijern.
Tilstand	Det mangler kantlist på større områder. Rekkverket er korrodert og mangelfullt.

Bilde 19: Kantlist/oppheng fenderverk

Tiltak	I forbindelse med støp av nytt bryggedekke rives og deponeres eksisterende kantlist og rekkverk. Etter ferdigstilling av støpearbeidene etableres ny kantlist av tre på bryggas kanter. Vi foreslår at det etableres trinn ned til ny trebrygge (se pkt. 5.2.9). Det vil da ikke være behov for rekkverk.
---------------	---

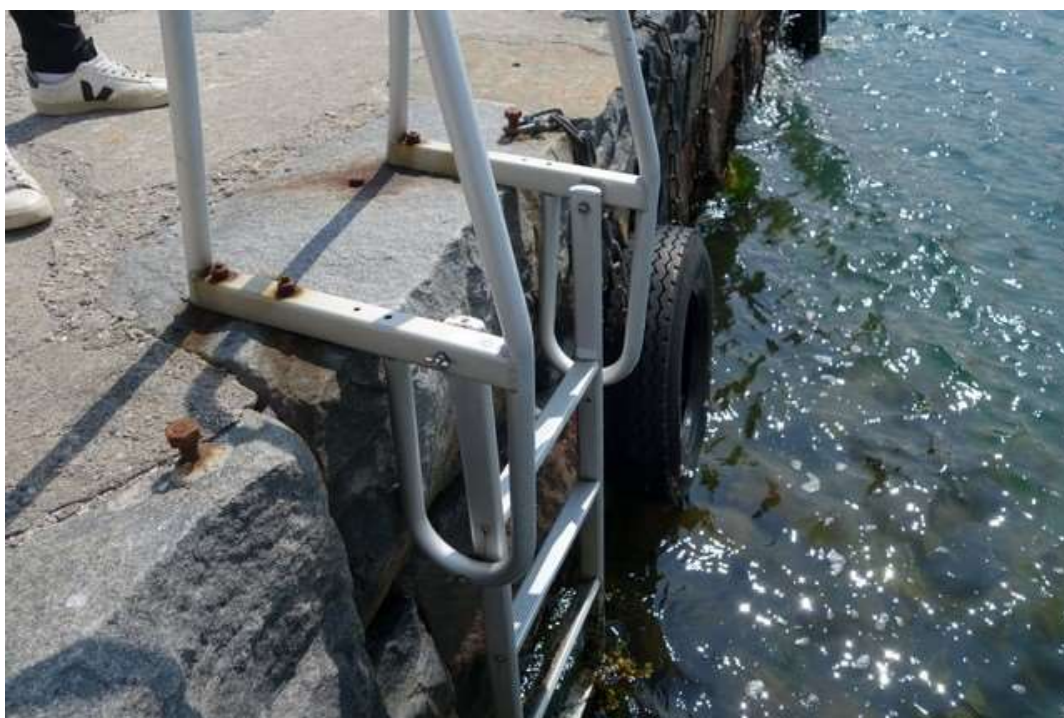
Bilde 20: Stige

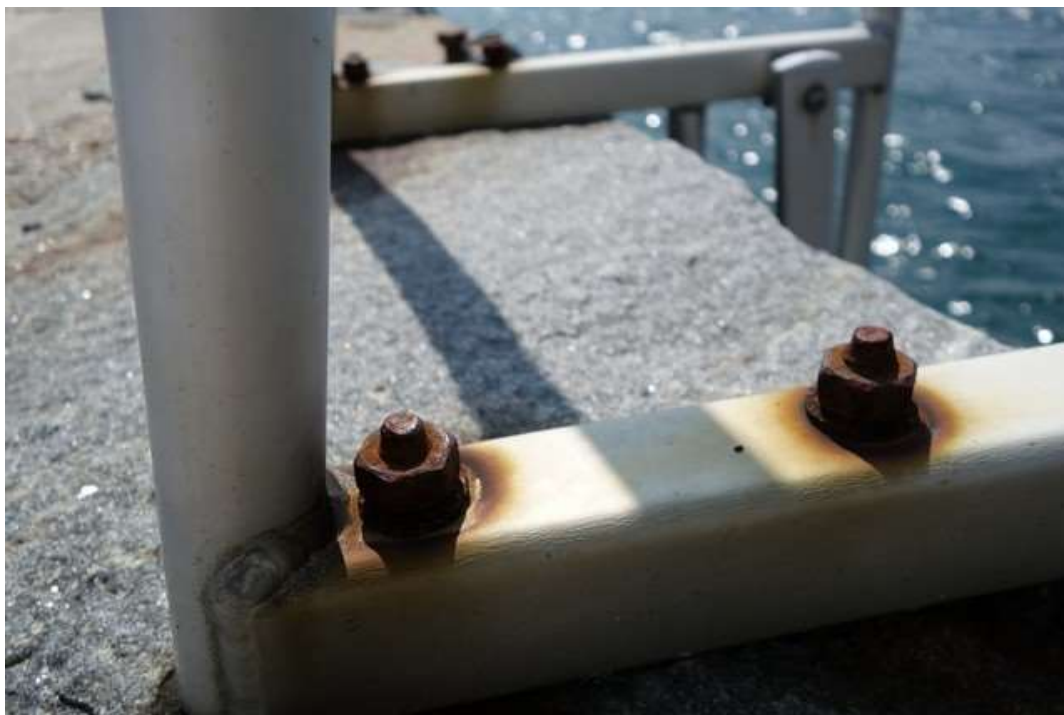
Bilde 21: Stige

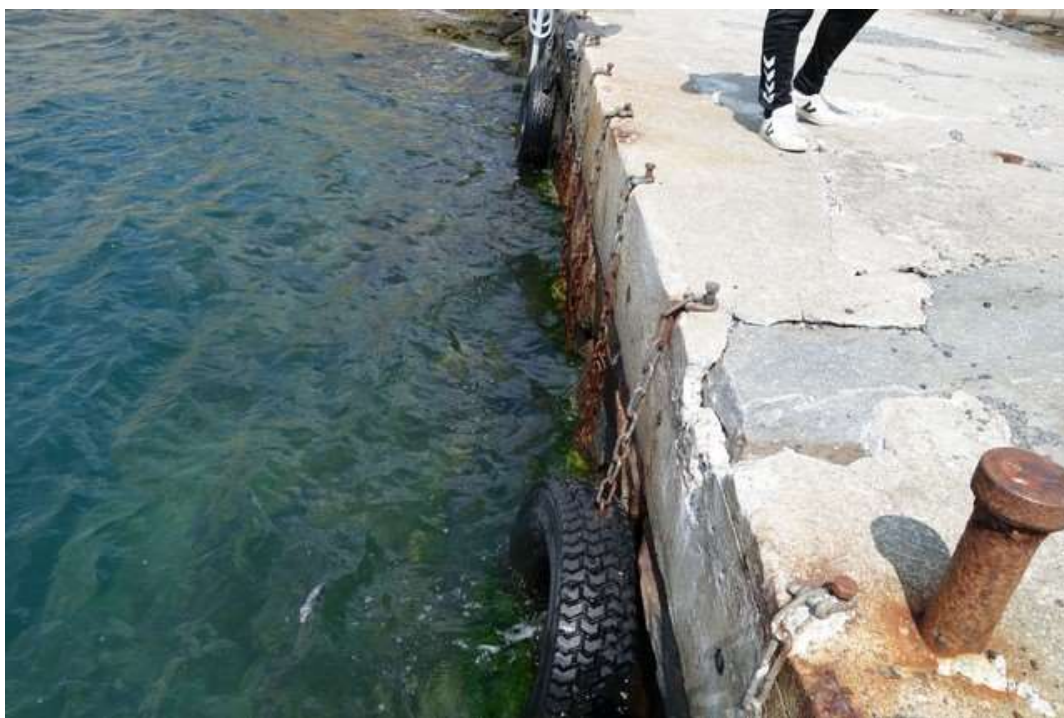
Bilde 22: Fortøyningsutstyr/fenderverk
