LILLESAND KOMMUNE

INSPEKSJONSUNDERLAG

Beddingen Brygge

K014-25

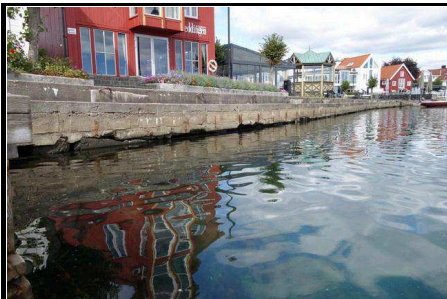
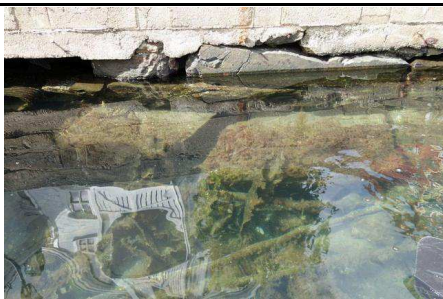
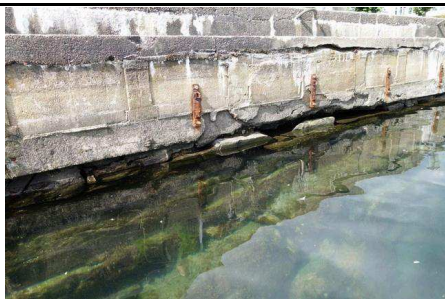
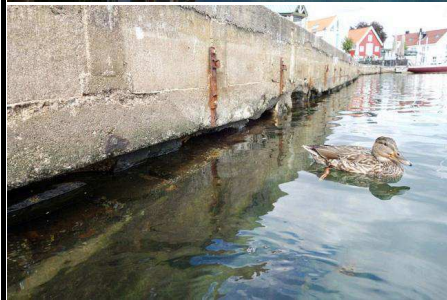
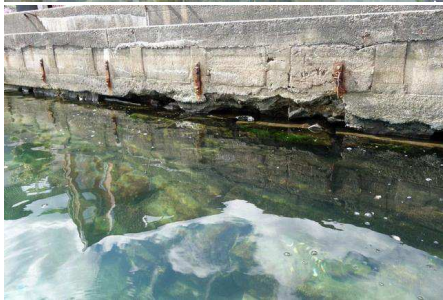
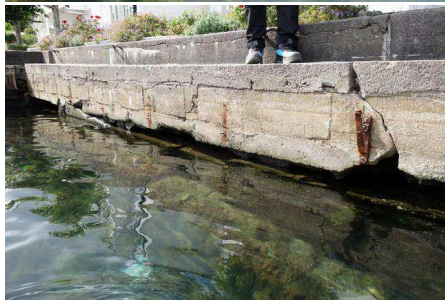
INSPEKSJONSDETALJER:												
Orientering:												
Sett fra øst:												
Element	Akser	Bilde	Skadebeskrivelse	Type	Gb	Gv	Gt	Gm	Årsak	Årsak	Kostnad	
B 4 - Fylling (Løsmasser (ukjent))	1-4	N	Bevegelser	12	2	3	3	-	82	0		
C 1 - Landkar (Stein/Betong)	1-4	J	Utvasking betong	37	3	3	-	-	64	0		
—————<>—————	<>>	N	Utglidning stein	51	3	3	-	-	64	30		
—————<>—————	<>>	N	Utrasing stein	52	3	3	-	-	64	30

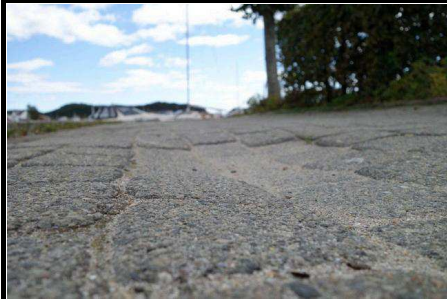
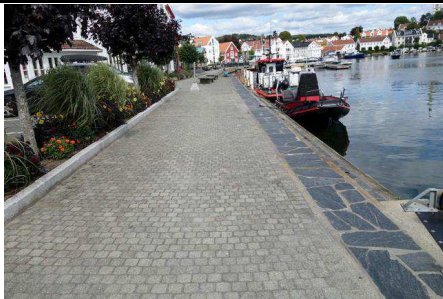
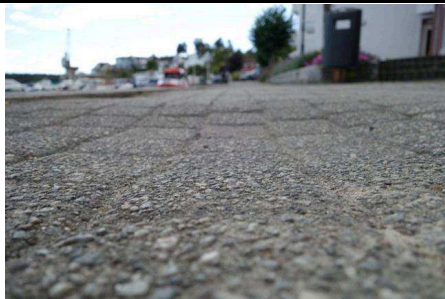
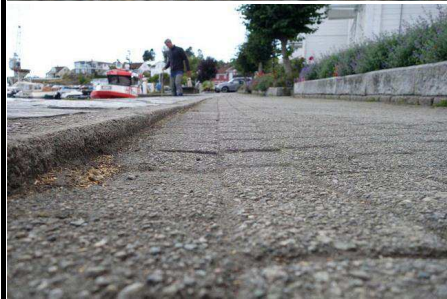
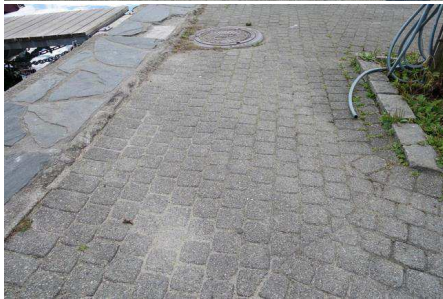
E 2 - Slitelag/fuktisolasjon (Beleggningsstein)

Setninger

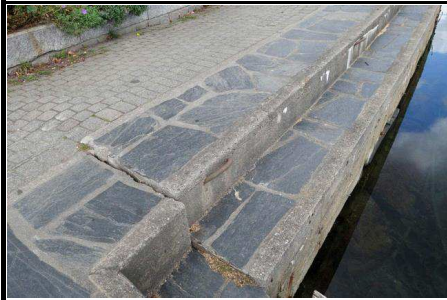
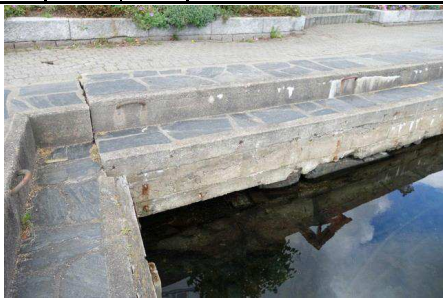
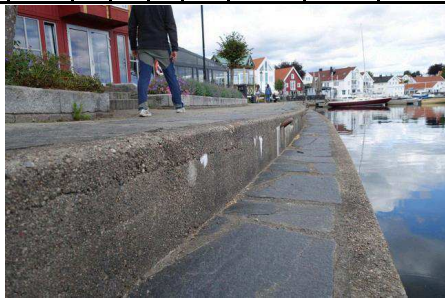
E 3 - Kantdrager (Betong)

Setninger

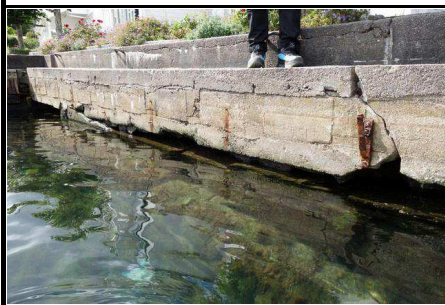
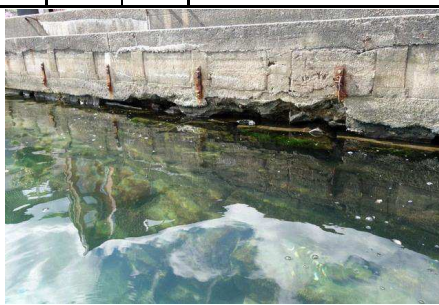
I 1 5 - Frontbjelke (Betong)

Avskalling

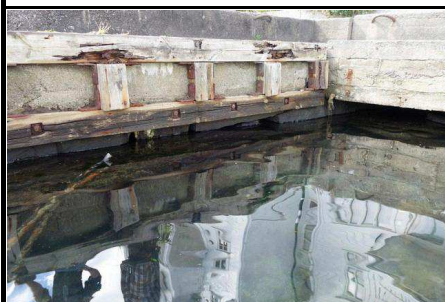
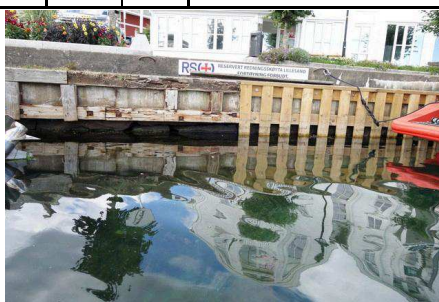
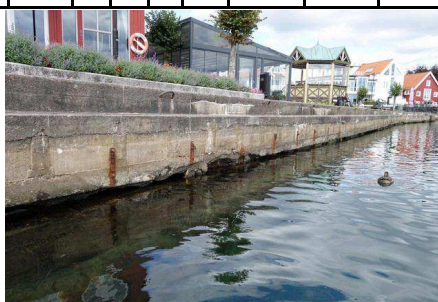
I 3 2 - Fenderverk (Tre)

Mangler i store områder

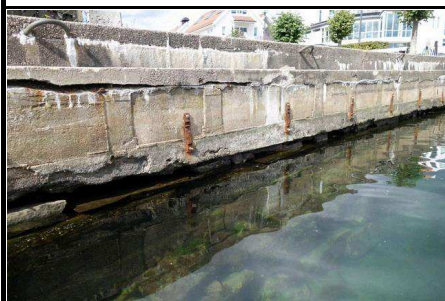
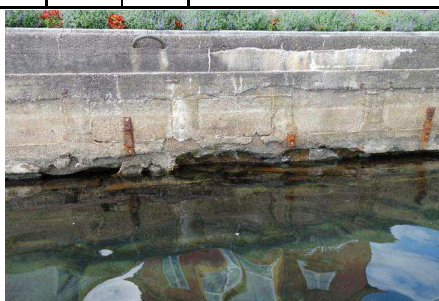
I 3 3 - Fortøyningsutstyr (Stålbøyer)

Korrosjon

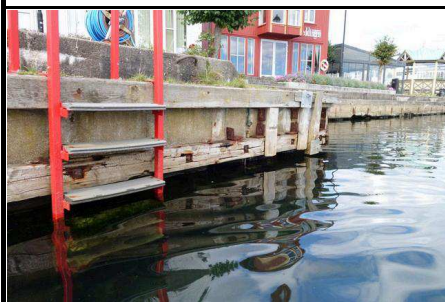
I 3 4 - Redningsutstyr (Rednignsstige)

For få stiger

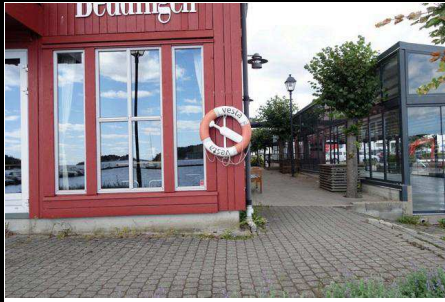
I 3 4 - Redningsutstyr (Livbøye)

For få livbøyer
