LILLESAND KOMMUNE

Konstruksjonsnr. B 001		Konstruksjonsnavn Grimenes bru				Veinavn KV32		
Byggeår 2022	Lengde 13.7	Bredde 5	Ant. sp. 3	Fri høyde 2	Startakse 0	Sluttakse 5	Tilkomst Ikke behov	Vannstand 0
Vegliste. Bk.8	Miljøkl Innland	Pos. bredde (DDM) 058 16.964		Pos. lengde (DDM) 008 19.472		Ny insp. 11-26	Planlagt insp. type Enkel inspeksjon	
Beregnet Bk bru		Materialtype Betong		Status Trafikkert		Vedlikeholdsansvarlig Kommunen		
Byggverkstype NVDB Platebru		Byggverkstype fritekst Platebru

INSPEKSJON:

Dato 12-12-2025	Inspeksjonstype Hovedinspeksjon	Dokument 001-25	Inspektør TAA & OH	Reg. av SC - Tomas Aasbø
Konklusjon Ny bru uten skader/mangler. Slitelag ved rekkverk bør rengjøres.				
Estimert utbedringskostnad (Gjelder skader gradert som 3 og 4. Inkluderer ikke skader gradert som 1 og 2, generell rigg, samt mva.) Kr 0,-

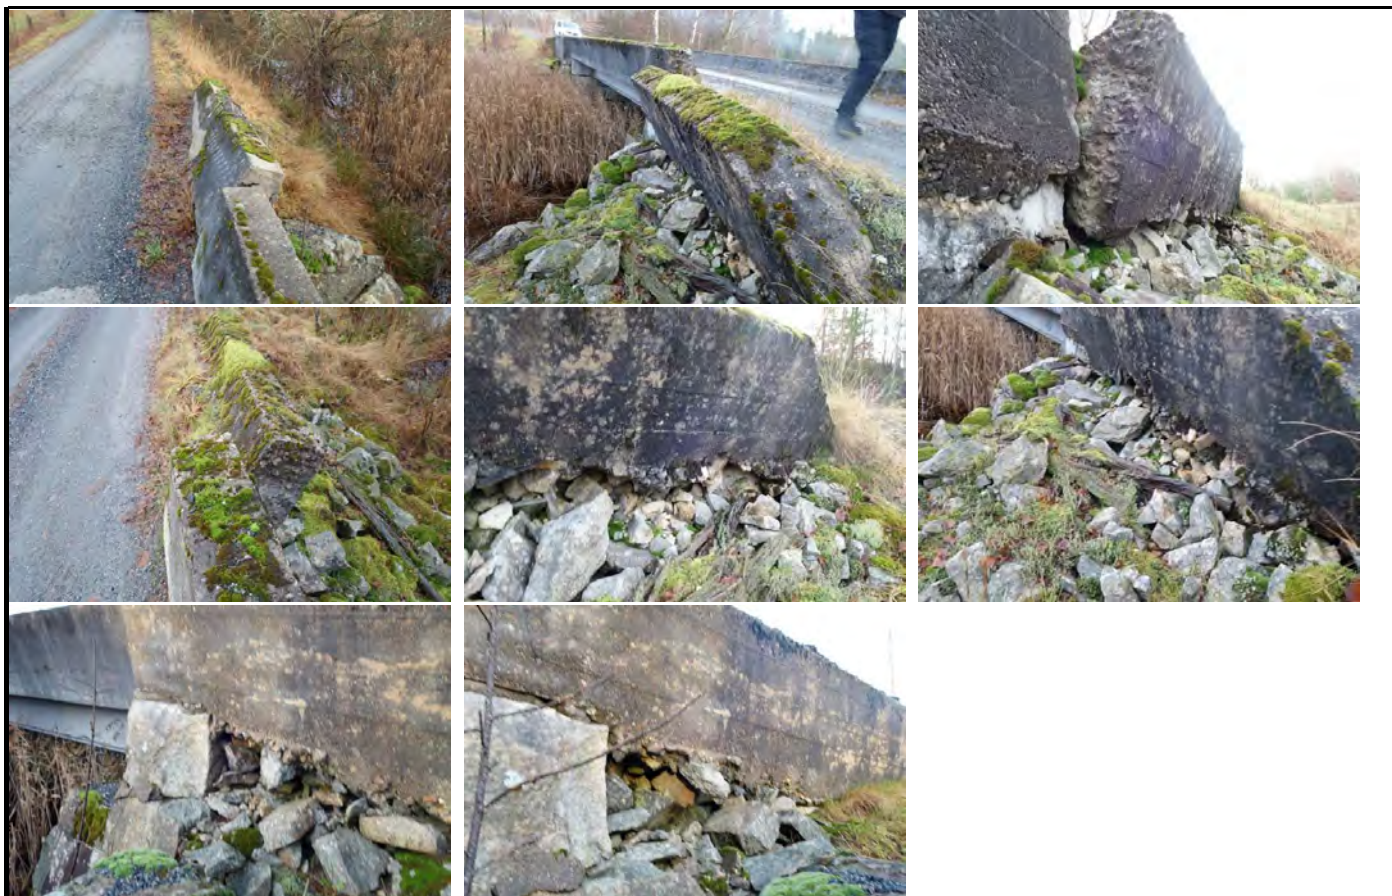
INSPEKSJONSDETALJER:											
Orientering: Sett fra oppstrøms:											
Element	Akser	Bilde	Skadebeskrivelse	Type	B	V	T	M	Årsak	Årsak	Kostnad
B 4 - Fylling (Stein / Grus)	0-3	J	Utrasing av stein	52	1	3	-	-	82	0	200000
————<>————	<>	N	Begroing	82	-	3	-	-	82	0

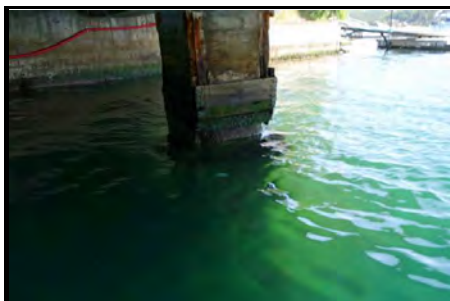
C 2 - Pilar (Betong)	1-13	J	Armeringskorrosjon	36	1	2	-	-	82	0	
«>»	«>»	N	Utvasking	37	2	3	-	-	64	0	
«>»	«>»	N	Manglende isbeskyttelse	82	-	3	-	-	82	0

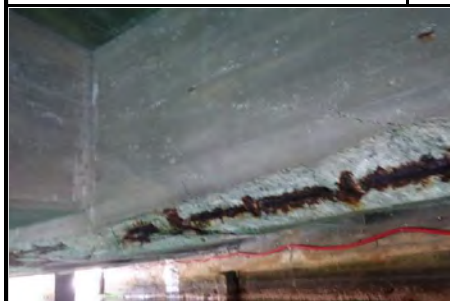
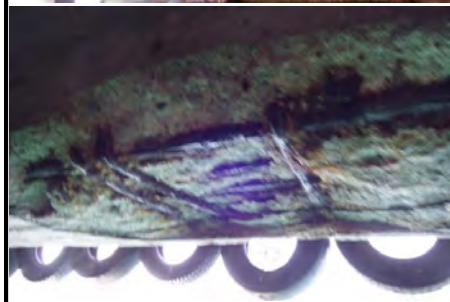
D 2 1 - Hovedbjelke (Betong)	0-13	J	Riss og sprekker	14	2	3	-	-	82	52	
«»	«»	N	Avskalling	35	3	3	-	-	82	52	
«»	«»	N	Armeringskorrosjon	36	3	3	-	-	52	0

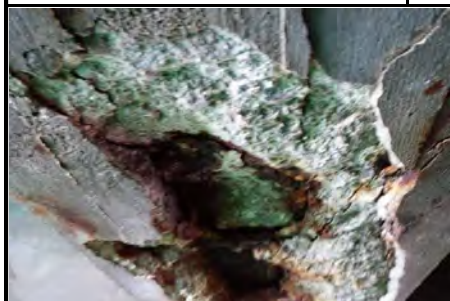
D 2 2 - Tverrbærere (Betong)	0-13	J	Riss og sprekker	14	2	3	-	-	82	52	
«»	«»	N	Avskalling	35	3	3	-	-	82	52	
«»	«»	N	Armeringskorrosjon	36	3	3	-	-	52	0

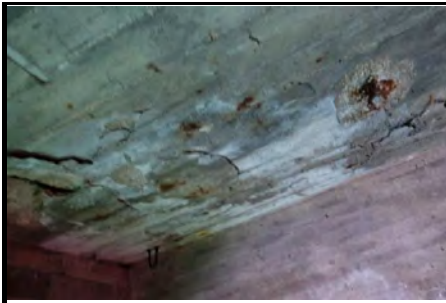
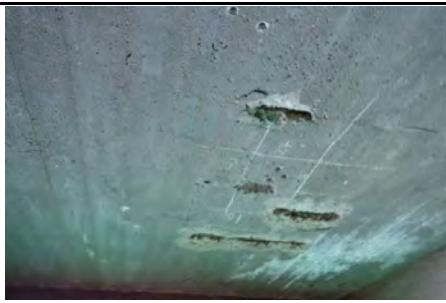
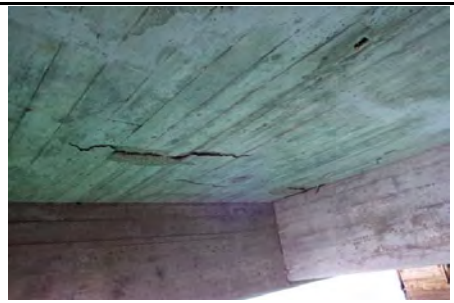
E 1 - Brudekke (sekund. bæresystem) (Betong)	0-13	J	Bom	34	2	3	-	-	82	0	
«»	«»	N	Avskalling	35	3	3	-	-	82	0	
«»	«»	N	Armeringskorrosjon	36	3	3	-	-	52	0	
«»	«»	N	Riss og sprekker	14	2	2	-	-	82	0

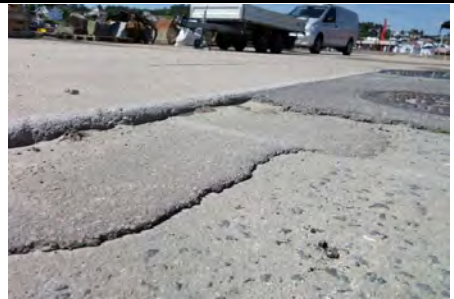
E 2 - Slitelag/fuktisolasjon (Betong)	0-13	J	Manglende opprydding	83	-	-	-	1	90	0	
«»	«»	N	Manglende rengjøring	81	-	2	-	-	40	0	
«»	«»	N	Avskalling	35	-	2	-	-	90	0	
«»	«»	N	Setning og hull	11	-	3	3	-	82	0

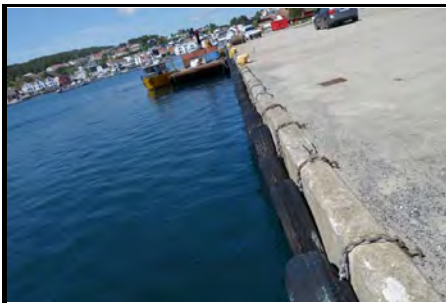
H 2 1 - Lys (Stålmast / Trestolpe, 2 stk)	0-13										
I 1 5 - Frontbjelke (Betong)	0-13	J	Avskalling	35	1	3	-	-	72	0	
«»	«»	N	Armeringskorrosjon	36	1	3	-	-	82	0

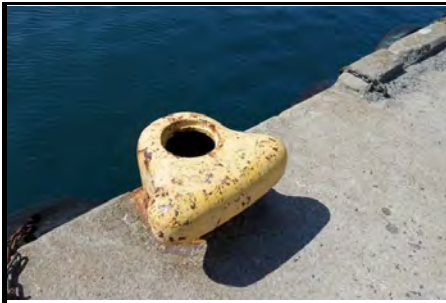
I 3 3 - Fortøyningsutstyr (Pullere, 8 stk.)	0-13	J	Skadet overflatebehandling	16	-	1	-	2	81	0	
«»	«»	N	Korrosjon	42	-	2	-	2	81	0	
«»	«»	N	Hull i toppen	90	-	3	-	-	90	0

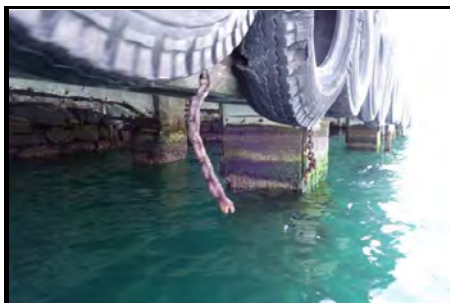
C 2 - Pilar (Betong, 8 stk)	0-12. Nye piler	J	Utvasking	37	1	2	-	-	64	0	
«»	«»	N	Mangelfull trebeskyttelse	82	-	3	-	-	82	0

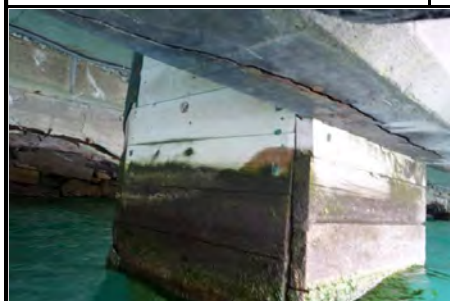
D 2 1 - Hovedbjelke (Betong, 1 stk)	0-12	J	Armeringskorrosjon	36	2	3	-	-	52	0	
«»	«»	N	Riss/sprekker	14	2	3	-	-	82	0

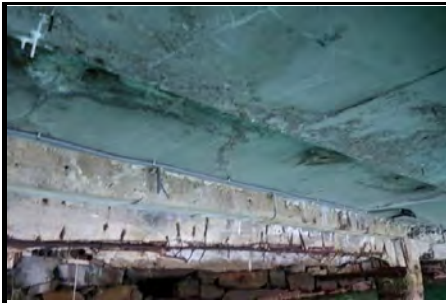
D 3 3 - Tverrbærer (Betong, 8 stk)	5-11 Gamle bjelker	N	Ukjent funksjon	0	-	-	-	-	0	0	
E 1 - Brudekke (sekund. bæresystem) (Betong)	0-12	J	Sprekk	14	-	2	-	-	61	0	
«»	«»	N	Fuktbelastning fra avløp	17	-	2	-	-	82	0

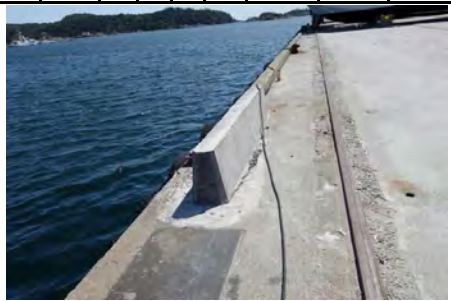
E 2 - Slitelag/fuktisolasjon (Betong + jernbaneskinner)	1-12	J	Vannansamling	17	-	3	-	-	82	0	
«»	«»	N	Ved jernbaneskinne	35	-	3	-	-	63	82	
«»	«»	N	Manglende rengjøring	81	-	3	-	-	40	0	
«»	«»	N	Ujevnheter	72	-	2	-	-	60	0

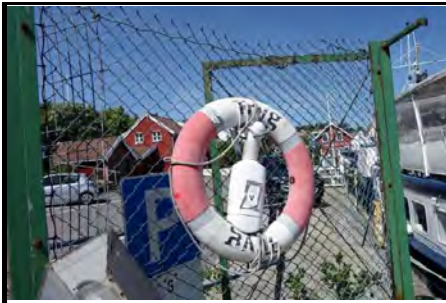
I 3 4 - Redningsutstyr (Redningsbøye 2 stk)	0-12	J	Bør etableres en ny livbøye på stativ	82	-	-	4	-	0	0

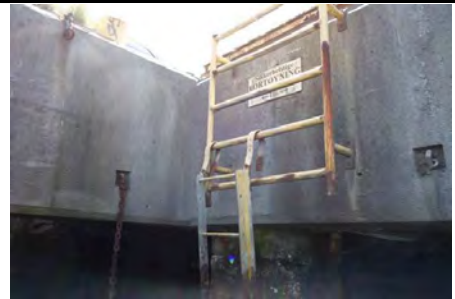
I 3 4 - Redningsutstyr (Redningsstige 3 stk)	0-12	J	Deformasjon	82	-	-	2	-	30	0	
«>»	«>»	N	Korrosjon	42	-	2	1	-	0	0

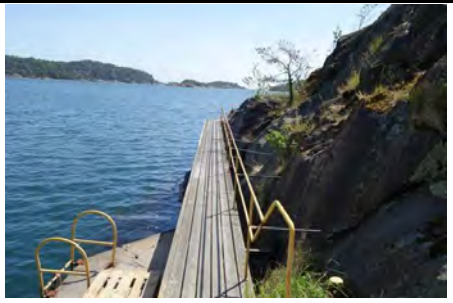
I 9 - Annet spesielt kaiutstyr (Påhengt gangbane)	0-1	J	Korrosjon stålknekt. Bør stenges	42	4	4	-	-	81	0	
--	-----	---	-------------------------------------	----	---	---	---	---	----	---	--

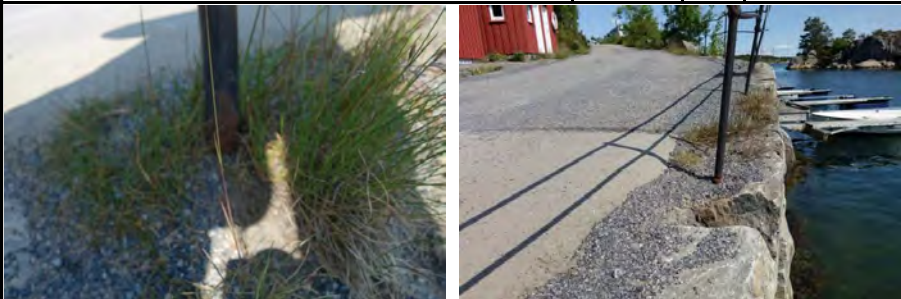
H 1 5 - Rekkverk (Stål)	0-1	J	Brudd i stolper	15	-	3	4	-	90	0

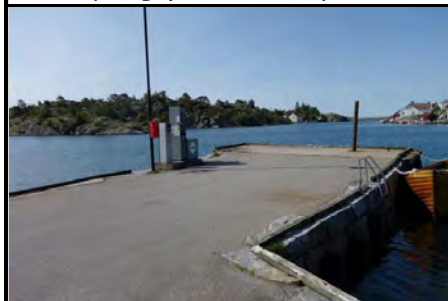
C 1 - Landkar (Stein)	1-2	J	Bevegelse	12	1	2	-	-	67	0	
«>>»	«>>»	N	Utglijning av stein	51	1	2	-	-	82	0

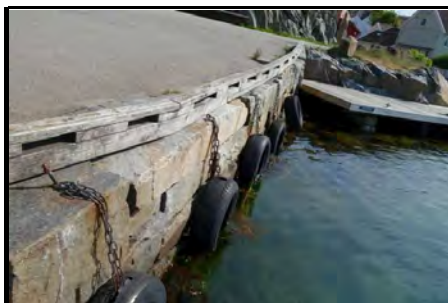
E 1 - Brudekke (sekund. bæresystem) (Betong)	1-2	J	Avskalling	35	2	2	-	-	82	0	
«»	«»	N	Armeringskorrosjon	36	2	2	-	-	52	0

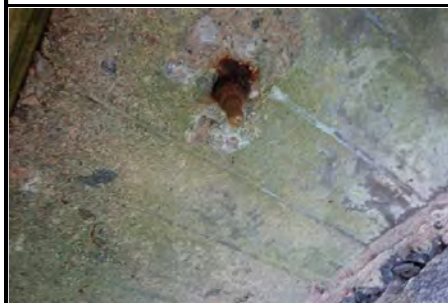
E 2 - Slitelag/fuktisolasjon (Betong)	1-2. Ytre del	J	Riss/sprekker	14	-	2	-	-	67	0	
«»	«»	N	Armeringskorrosjon	36	1	2	-	-	82	0	
«»	«»	N	Liten/skadet overdekning	31	1	2	-	-	81	0

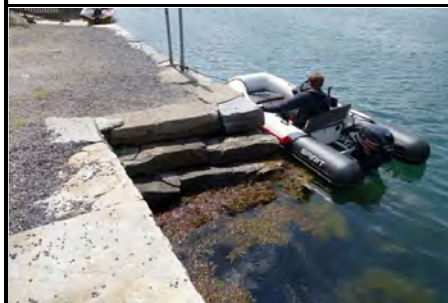
E 2 - Slitelag/fuktisolasjon (Grus)	1-3										
H 2 2 - Spesielle skilt (1 stk.)	1-2										
I 3 1 - Kantlist	1-3	J	Mangler	82	-	-	4	-	10	0	20000

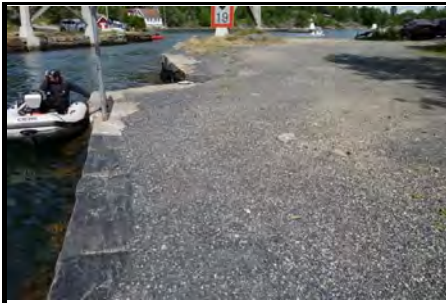
I 3 2 - Fenderverk	1-3	J	Mangler	82	-	-	4	-	10	0	20000
--------------------	-----	---	---------	----	---	---	---	---	----	---	-------

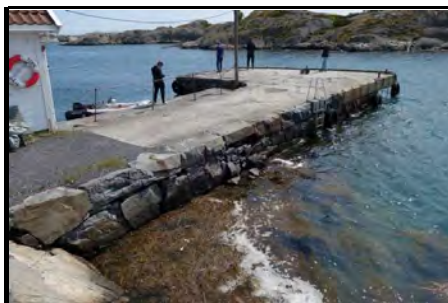
E 1 - Brudekke (sekund. bæresystem) (Betong)	1-2. Front	J	Manglende fjerning av forskaling	83	-	3	-	-	10	0	
«»	«»	N	Avskalling	35	1	3	-	-	52	0	
«»	«»	N	Armeringskorrosjon	36	1	3	-	-	82	0

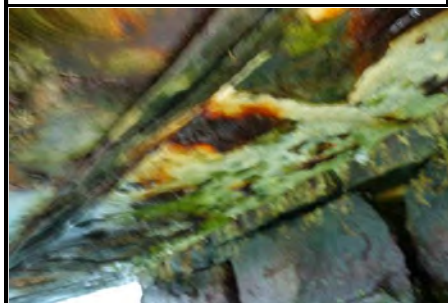
E 2 - Slitelag/fuktisolasjon (Betong / Stein)	1-2	J	Riss/sprekker	14	1	3	-	-	67	0	
«»	«»	N	Ujevnheter	72	1	3	3	-	67	0	
«»	«»	N	Hull	73	1	3	3	-	0	0

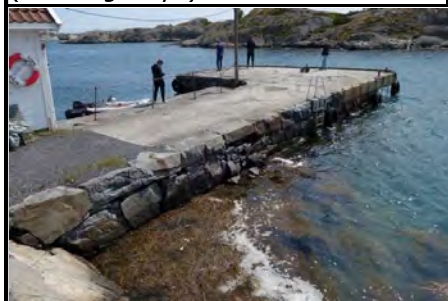
I 3 4 - Redningsutstyr (Redningsstige. Stål)	1-1	J	Korrosjon bolter	42	-	3	1	-	81	0	
--	-----	---	------------------	----	---	---	---	---	----	---	--

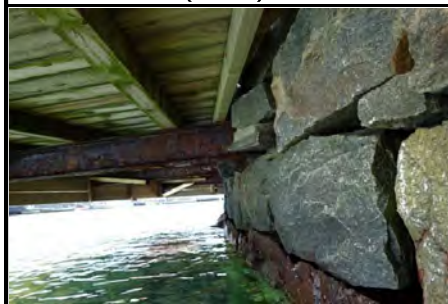
D 2 1 - Hovedbjelke (Jernbaneskinner 3 stk.)	1-3	J	Korrosjon	42	3	4	-	-	81	0	
--	-----	---	-----------	----	---	---	---	---	----	---	--
