Tilstandsvurdering/Abtøtende Tiltak

1000999 Elias Smiths vei og Hamang, oppgradering av ledningsnett

Bærum Kommune

Arborist Max Lenthall, dato: 7.4.2025

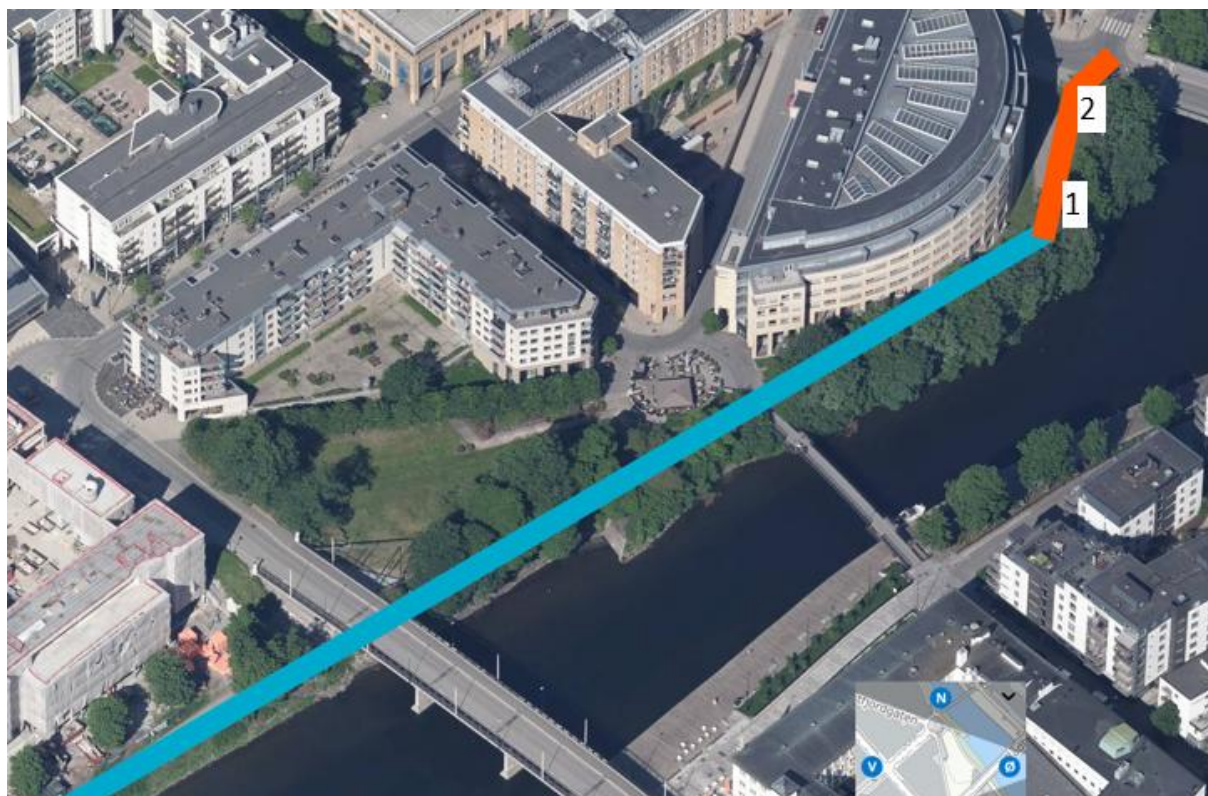
Figur 2 Oversiktskart over tiltaksområdet langs Sandvikselva. Tre 1 & Tre 2.

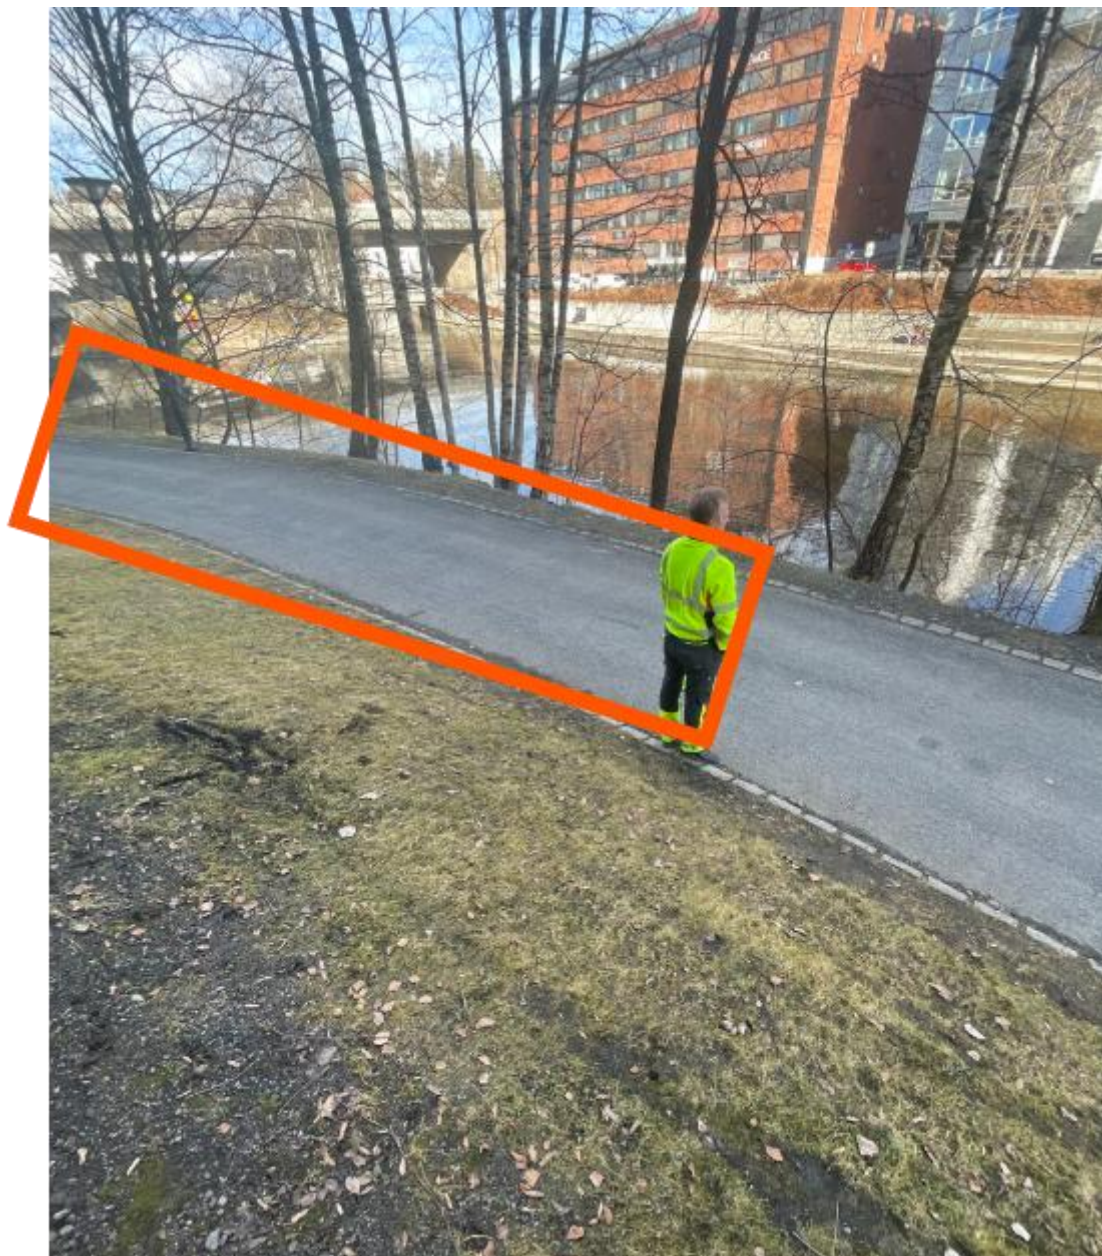
Figur 3 Startpunkt for åpen graving langs gangveien ved Sandvikselva.
Gravingen vil foregå tett inntil trær med betydelige rotsystemer, og det er derfor krav om arboristbistand i denne sonen.
For å redusere skadeomfanget er det planlagt bruk av **spunting** i grøfta for å sikre vertikale sider, som minimerer behovet for bred avgraving og dermed beskytter røtter og tilstøtende vegetasjon.

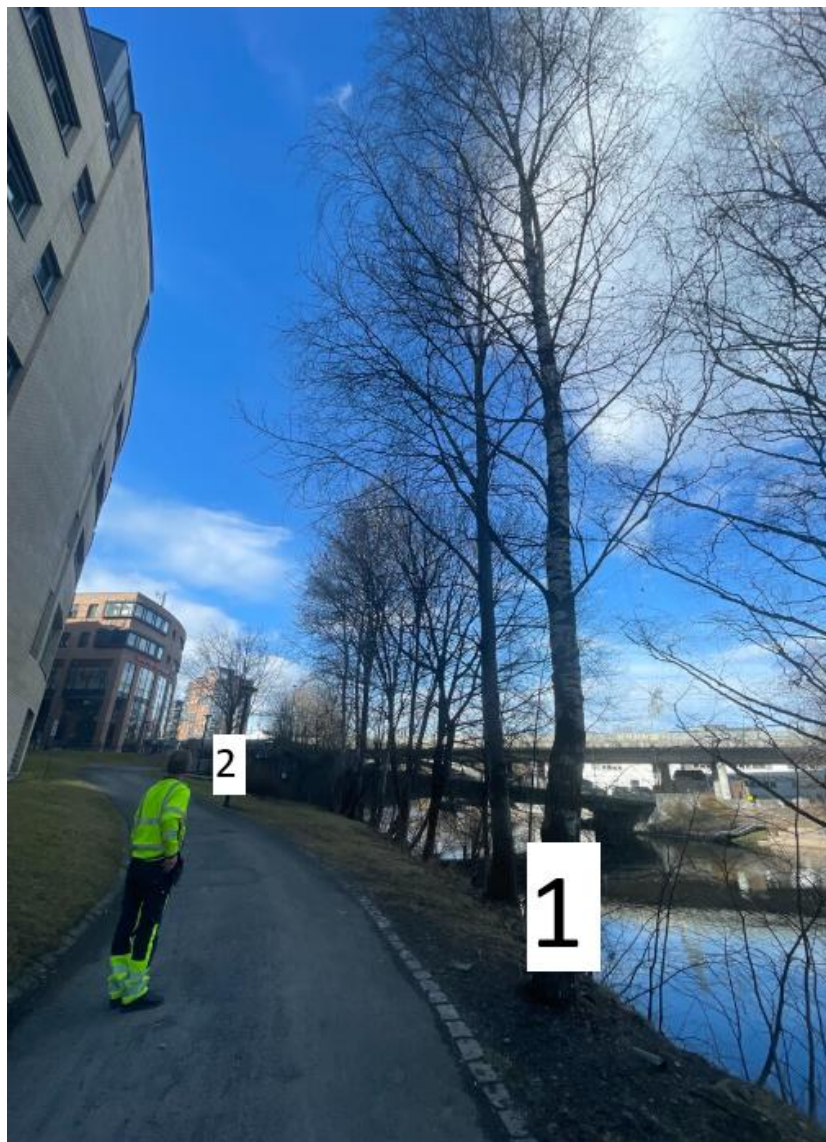
Figur 4 Trær i konflikt med foreslått trase for åpen graving langs Sandvikelva.

Tre 1 (høyre): Står svært nær den planlagte grøfta. Det er risiko for at hovedrøtter vil bli skadet i så stort omfang at treet må vurderes for felling. Endelig beslutning bør tas etter eksponering og vurdering i felt med arborist til stede.

Tre 2 (venstre): Grøftetraséen skjærer direkte gjennom rotsonen og trestammen. **Fjerning anbefales.**

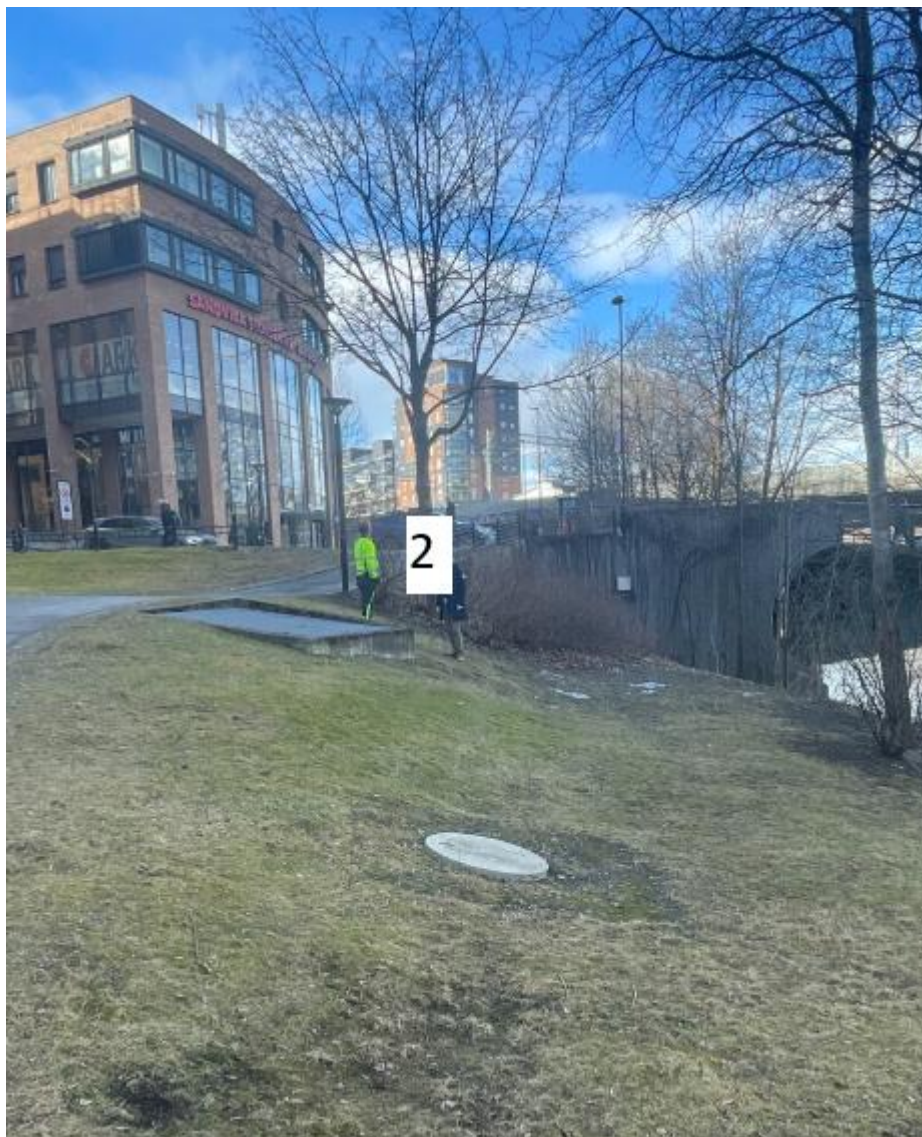
Figur 5 Tre 2 sett fra motsatt vinkel.

*Dette treet står direkte i planlagt grøftettrasé og vil ikke kunne bevares uten alvorlig skade på både røtter og stabilitet.
Fjerning anbefales.*

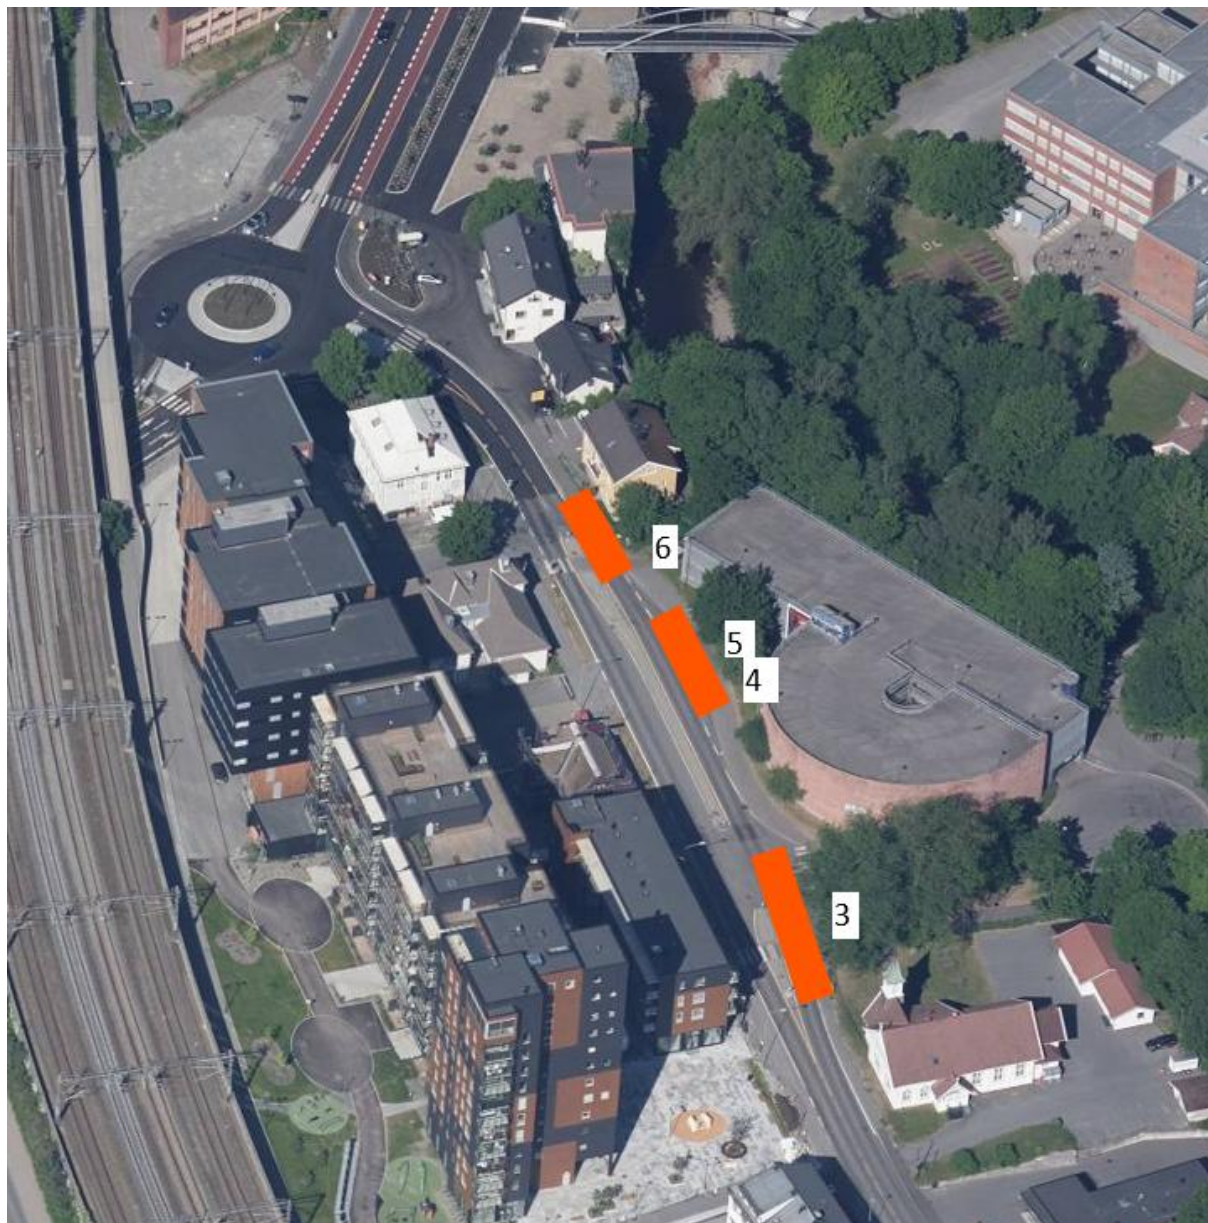
Figur 6 Oversiktsbilde av Elias Smiths vei med trær nr. 3, 4, 5 og 6.

De oransje markeringene viser planlagt **åpen graving** direkte innenfor rotsonene til trærne. Graving i disse områdene krever tilstedeværelse av arborist for å overvåke og veilede arbeidene, samt for å sikre at eventuelle rottingrep utføres med minst mulig skade. Ytterligere vurderinger i felt kan være nødvendig for å avgjøre bevaring eller fjerning basert på rotskadeomfang.

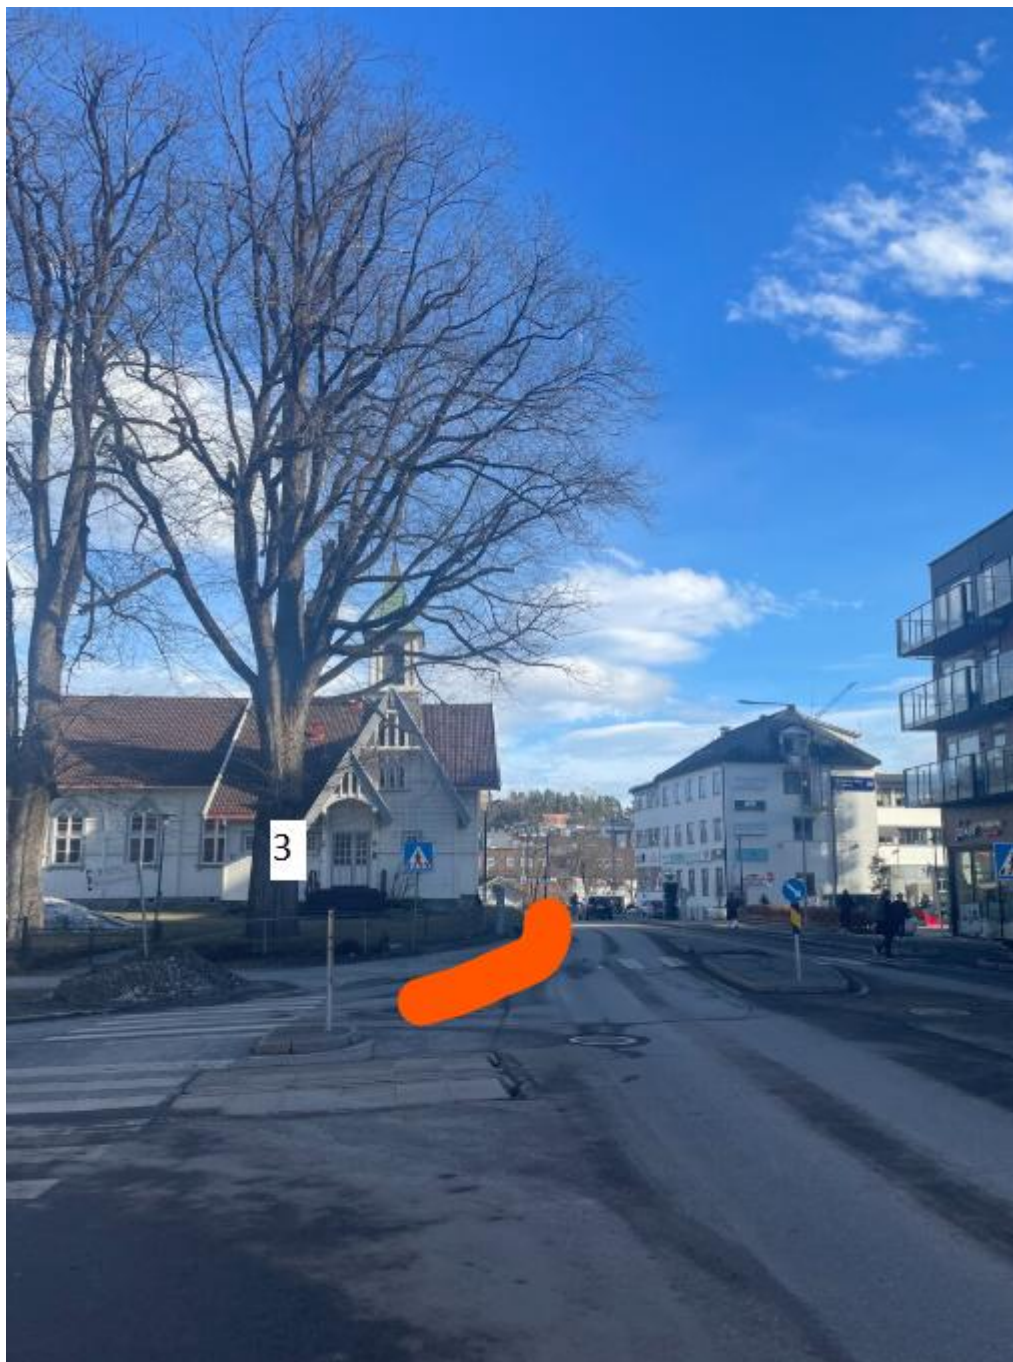
Figur 7 Tre 3 foran den historiske bygningen ved Elias Smiths vei.
Planlagt **åpen graving** (markert med oransje) går rett inn i rotsonen til treet, som har stor visuell verdi og betydelig størrelse. Det er høy risiko for alvorlig rotskade. En vurdering må gjøres i felt ved eksponering.

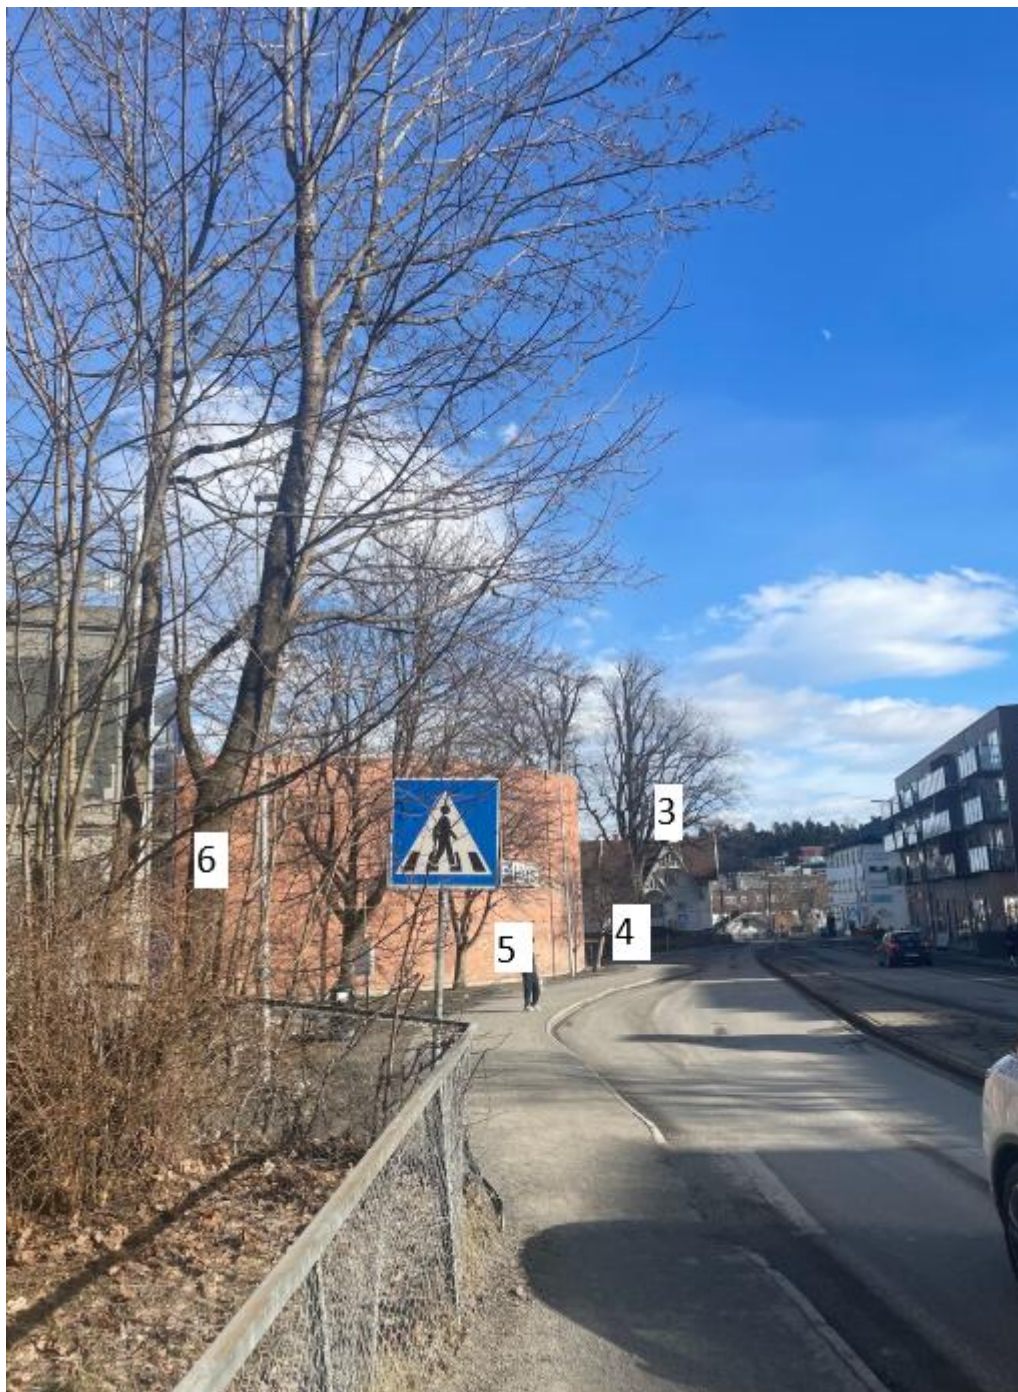
Figur 8 Trær 3–6 langs Elias Smiths vei sett fra sørøst.
Alle trærne er lokalisert i umiddelbar nærhet til planlagt **åpen graving** og står innenfor definert rotsonerisiko.

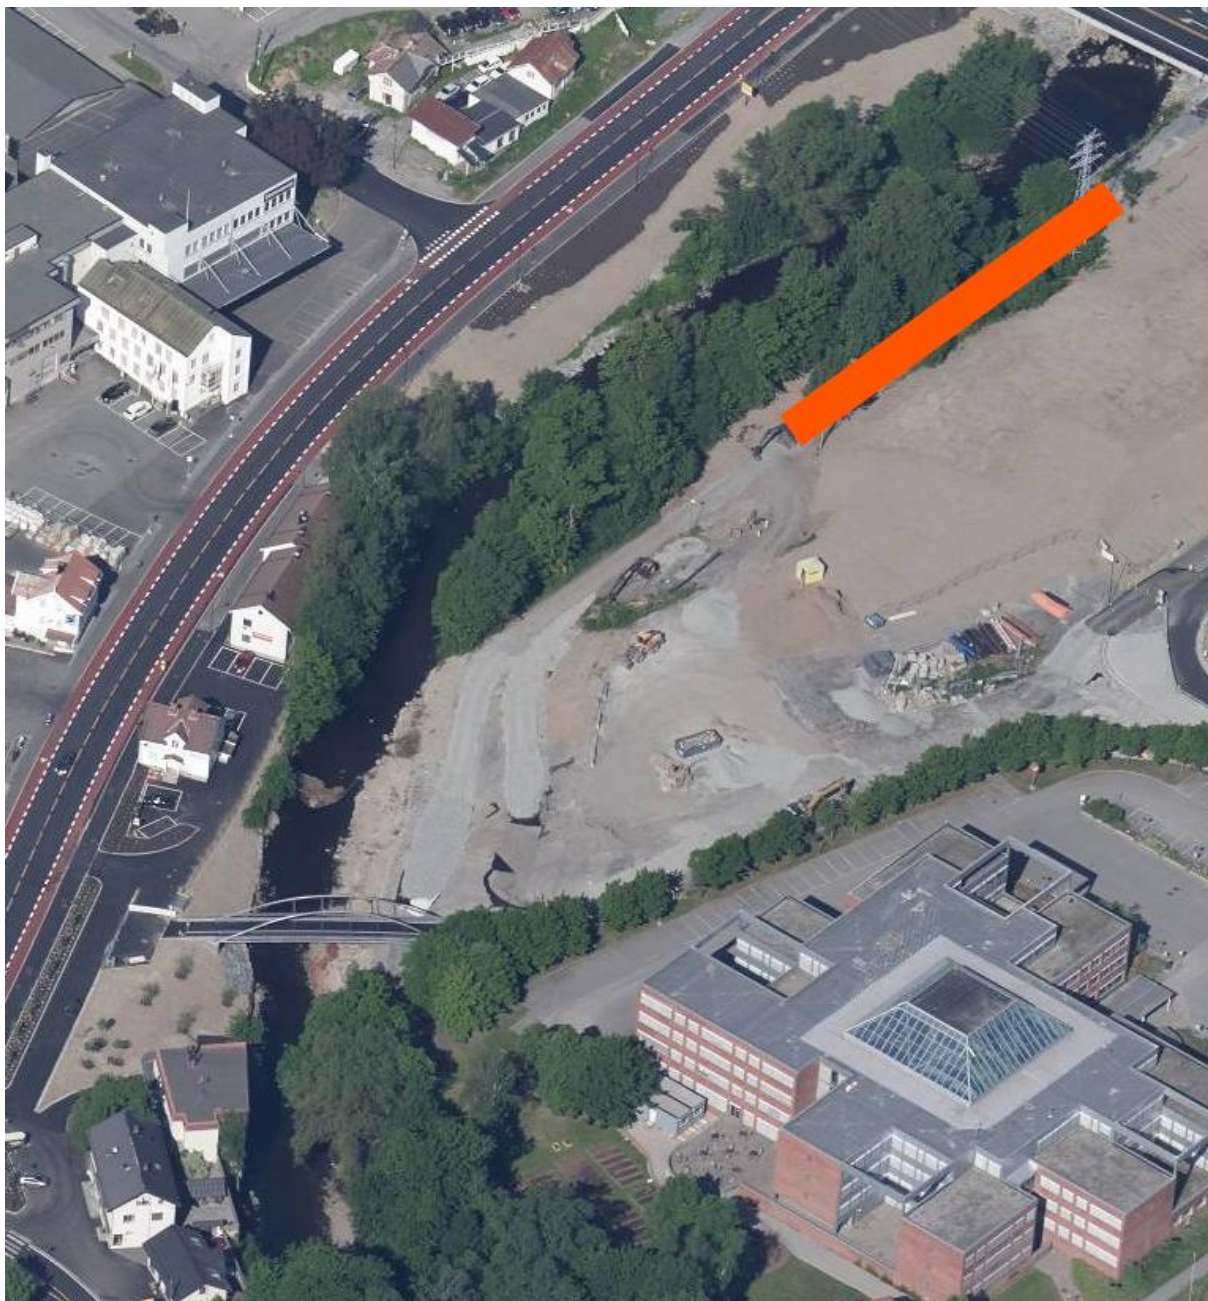
Figur 9 Graveområde ved nordenden av prosjektområdet, nær Sandvikselva.

Den **oransje linjen** markerer planlagt **åpen graving** langs en sammenhengende rad med trær hvor rotsonene vil bli direkte påvirket. På grunn av tettheten og rotstrukturens overlappende karakter, skal **arborist være til stede under hele gravearbeidet** for å sikre at tiltak tilpasses trærnes helse og stabilitet. Eventuelle rotkutt må vurderes individuelt i felt.

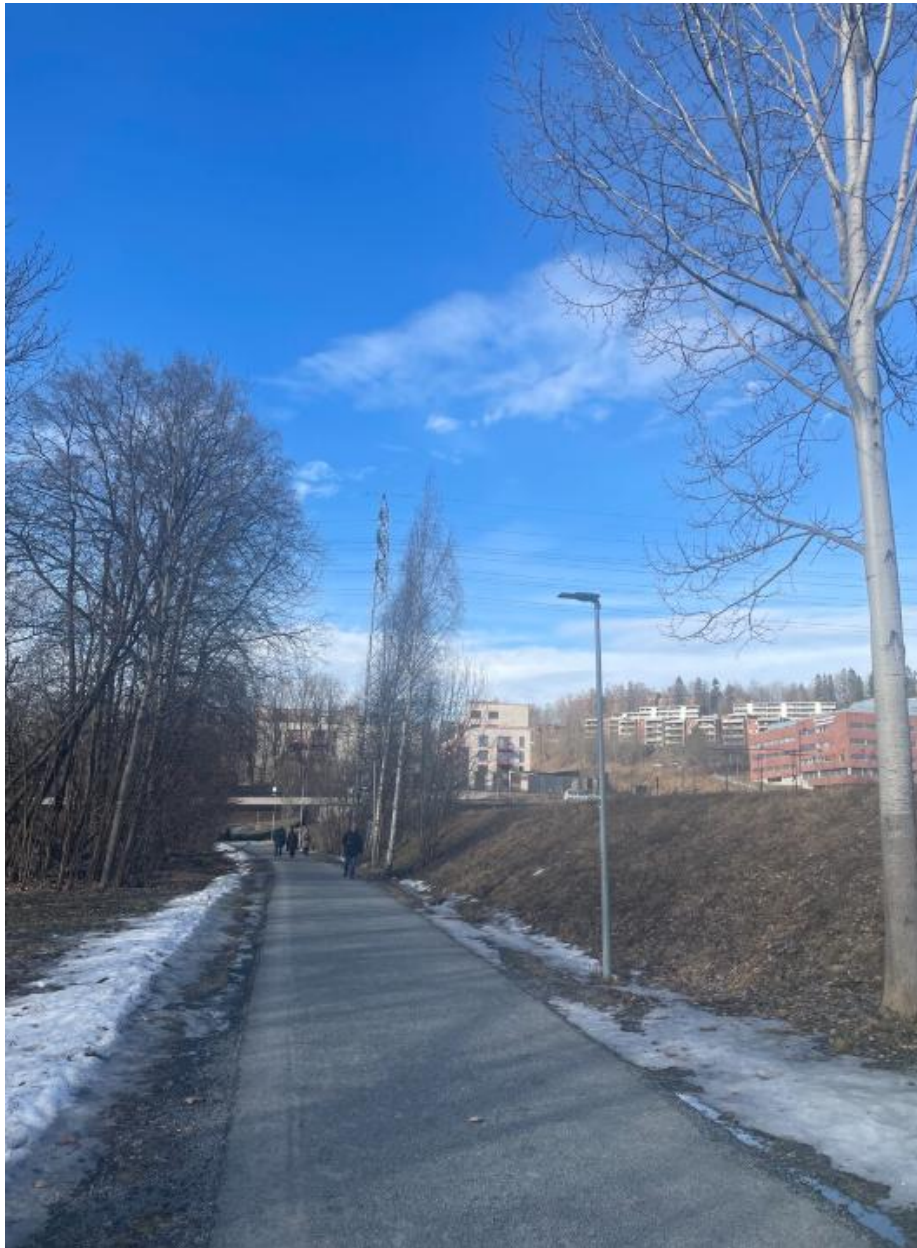
Figur 10 Trerekke langs gang- og sykkelvei nær Hamangområdet.

*Trærne på venstre side av gangveien står innenfor det planlagte området for **åpen graving**, hvor rotsystemene er i direkte konflikt med tiltaksområdet. Det er påkrevd at **arborist er til stede under gravingen** langs hele strekningen for å overvåke rotexponering og sikre at nødvendige beskyttelsestiltak blir gjennomført.*
