Brannteknisk tilstandsvurdering

Kilengaten 24

Bilverksted

Oppdragsnr.: 5193876 Dokumentnr.: F_RA_002 Versjon: J01
2019-07-31

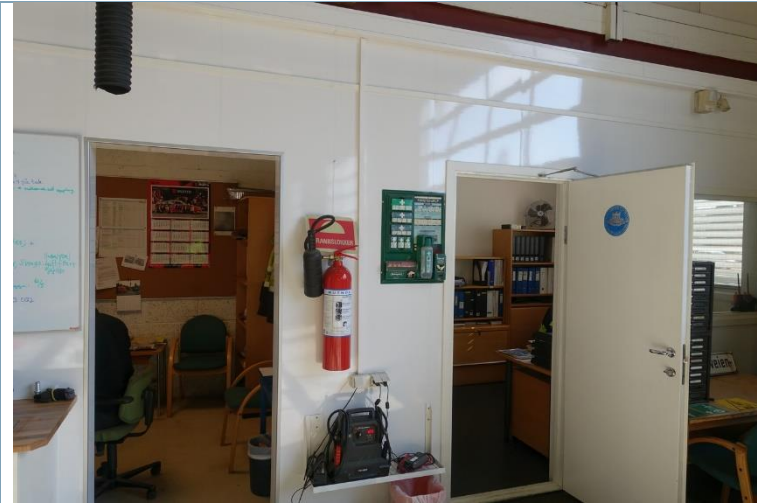
Bilde 1: Skilt for håndslokker festes til veggen.

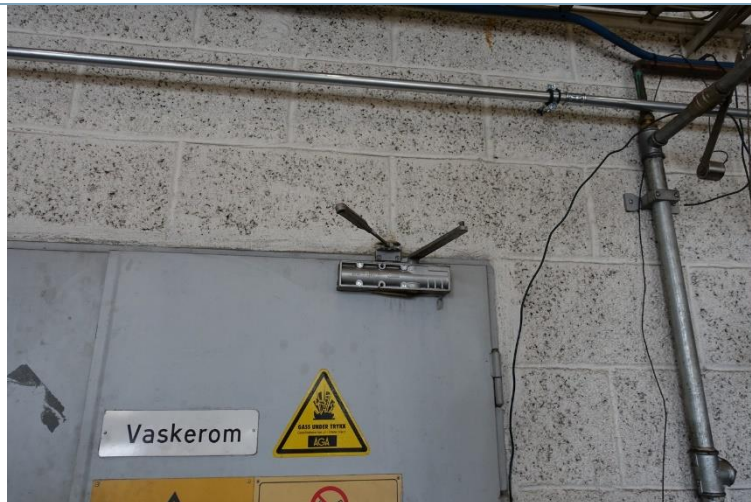
Bilde 2: Selvlukkere må kobles på slik at de virker som forutsatt.

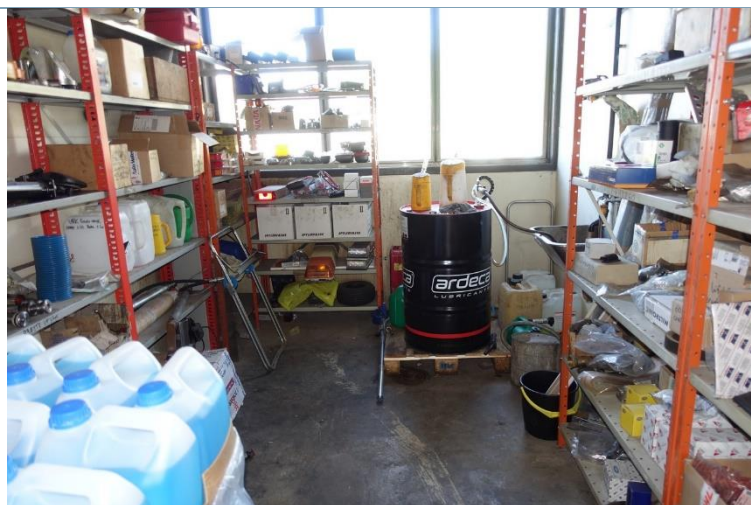
- Brannfarlig vare	Lagres iht. brann og eksplosjonsloven med forskrifter og veiledninger samt leverandørens retningslinjer. Gjelder oljeprodukter og spylervæske.	Må oppbevares i egne brannceller. Tillatt oppbevaringsmengde må kontrolleres.
Tiltak mot brannspredning mellom byggverk

Bilde 3: Tillatte lagringsmengder av brennbar væske må kontrolleres.

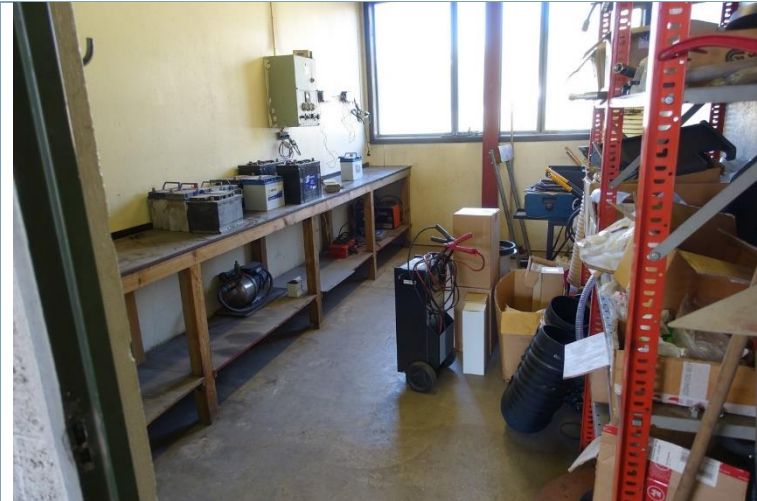
Bilde 4: Lading av batterier som utvikler knallgass.

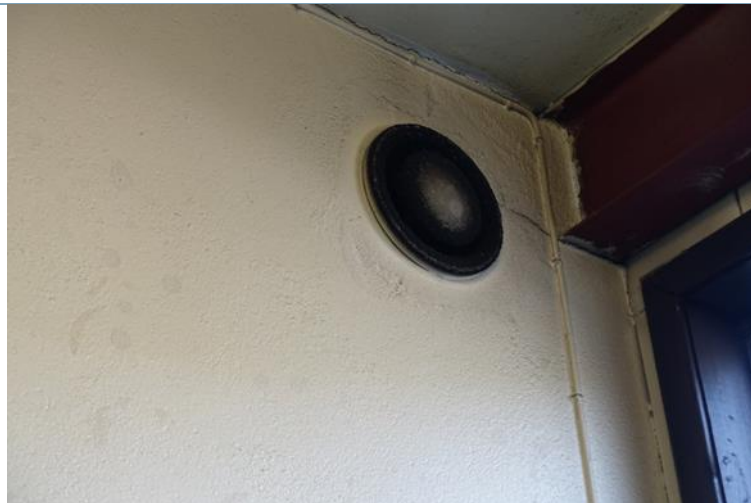
- Avtrekkskanal fra laderom	Vifte med avtrekkskanal fra laderommet da det lades batterier i rommet som utvikler knallgass.	Ok Avtrekksviften må kontrolleres for funksjon og driftssikkerhet.

Bilde 5: Avtrekk fra laderom må kontrolleres for funksjon

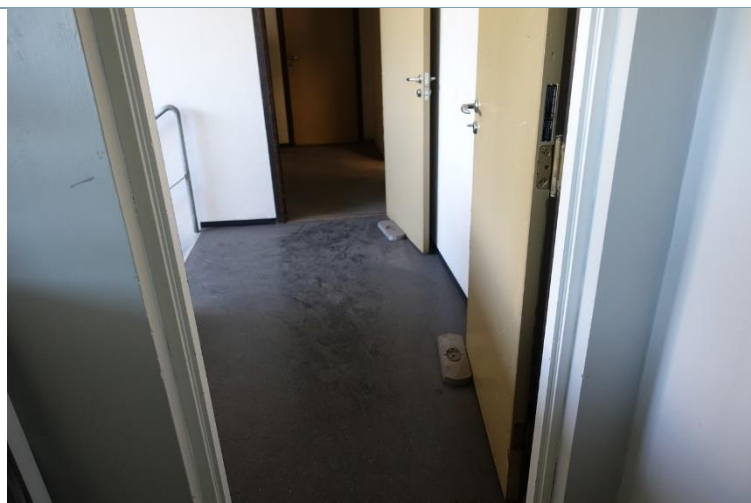
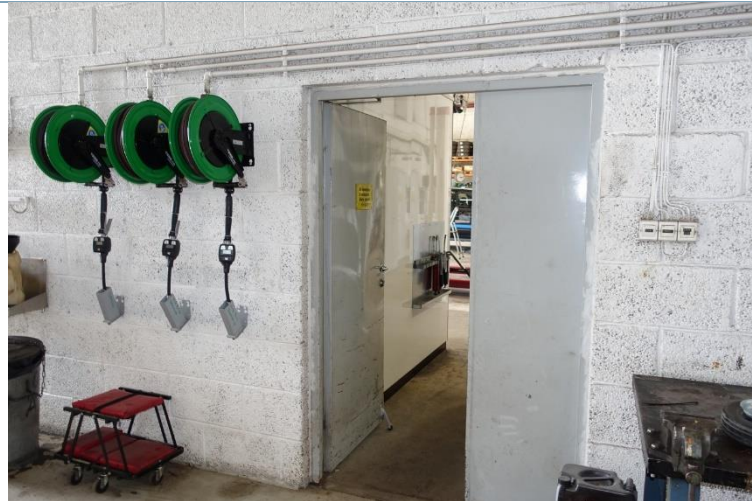
ID	Kontrollpunkter	Tilstand	Risikobidrag	TG	Aktuelle tiltak
009.	Dører med selvlukker	Dører med selvlukkere i branncellebegrensende vegger holdes åpne med kiler e.l. Noen dører har satt selvlukkerne ut av funksjon. Se bilde 6 og 7	Kan føre til brann- og røykspredning.	3	Avvik Selvlukkende dører som holdes må ha magneter som holder dørene åpne som lukker ved detektert røyk i området.
Bærekonstruksjoner

Bilde 6: Selvlukkende dører holdes åpne i daglig drift. Må holdes lukket eller holde åpne med dørholdermagneter som lukker ved røykdeteksjon i området.

Bilde 7: Selvlukkende dører holdes åpne i daglig drift. Må holdes lukket eller holde åpne med dørholdermagneter som lukker ved røykdeteksjon i området.

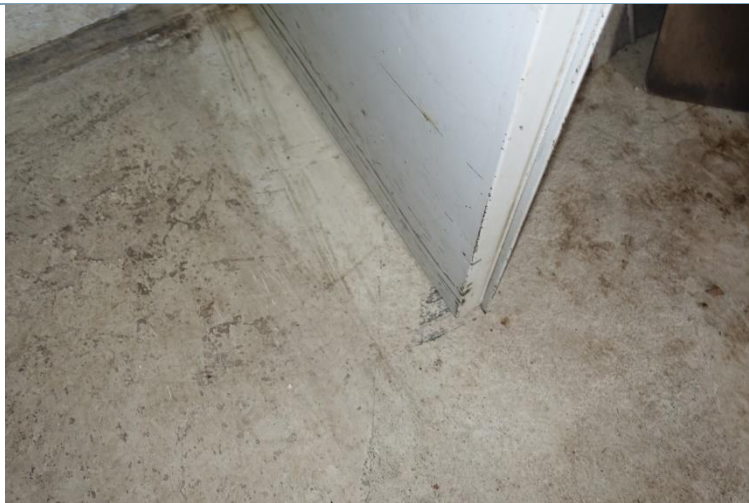
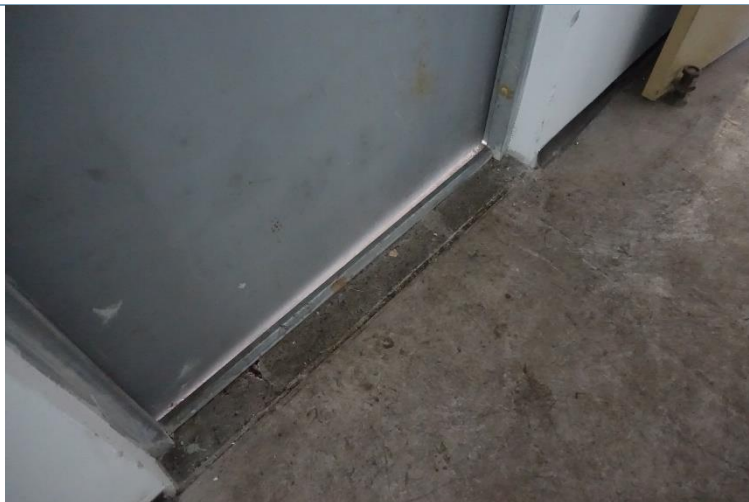
Bilde 8: Dører må justeres slik at de åpner og lukker som forutsatt.

Bilde 9: Dører må justeres slik at de åpner og lukker som forutsatt.

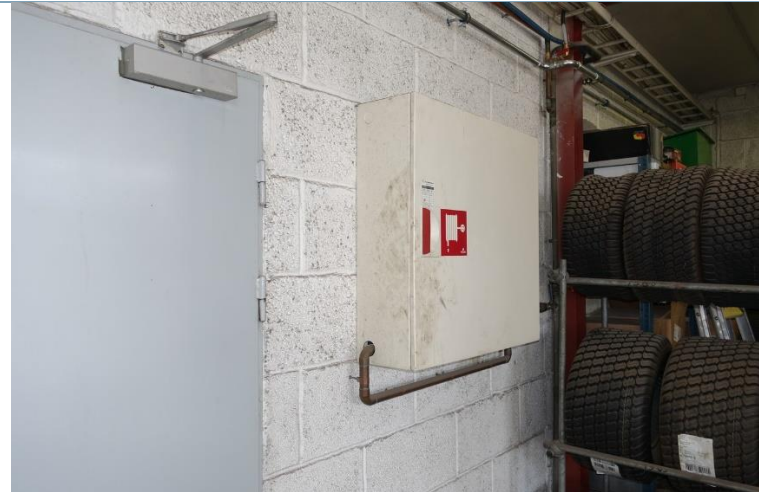
Bilde 10: Brannslangeskap skal være synlig også i ferdselsretningen. Plogskilt monteres over skapet.

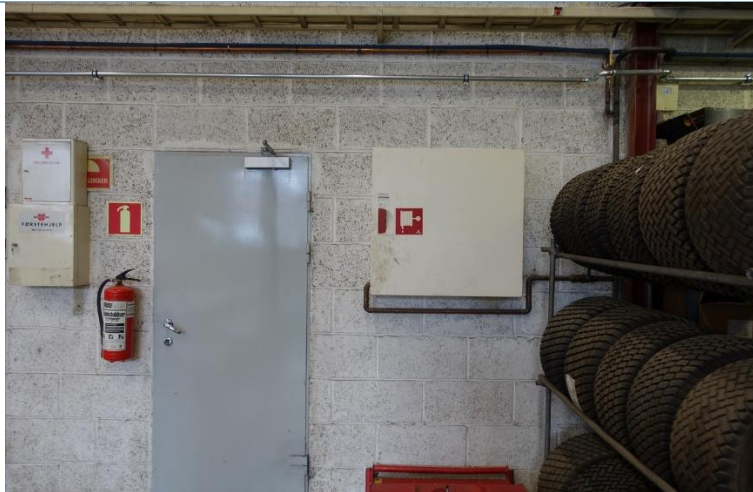
014.	Gulv	Laminat/belegg og betong.		0	
Rømningsveier					
015.	Trapperom	Det er ett trapperom mellom 1. og 2. etasje som fører ut i bilverkstedet. Se bilde 11		3	Avvik Dersom det skal være arbeidsplasser i 2. etasje må det etableres en utgang direkte til det fri i 1. etasje, alternativt en utvendig trapp fra 2. etasje.

Bilde 11: Trapperom fra 2. etasje ender opp i bilverkstedet

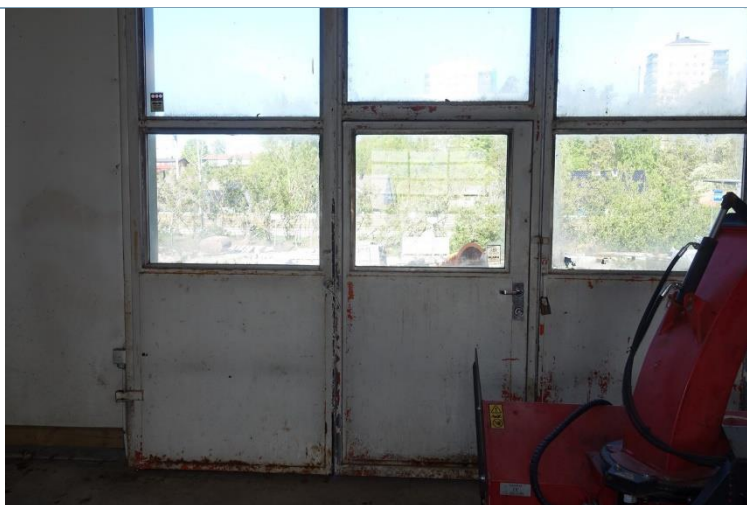
020.	Merking av rømningsveier	Det er ikke tilfredsstillende rømningsmarkering over alle dører. Se bilde 12	Kan medføre økt tid for evakuering av bygget, samt fare for skade på personer under evakuering som følge av strømbrudd.	3	Avvik Montere manglende markeringsskilt over rømningsdører/ rømningsvinduer.

Bilde 12: Dører for rømning må markeres med etterlysende skilt.

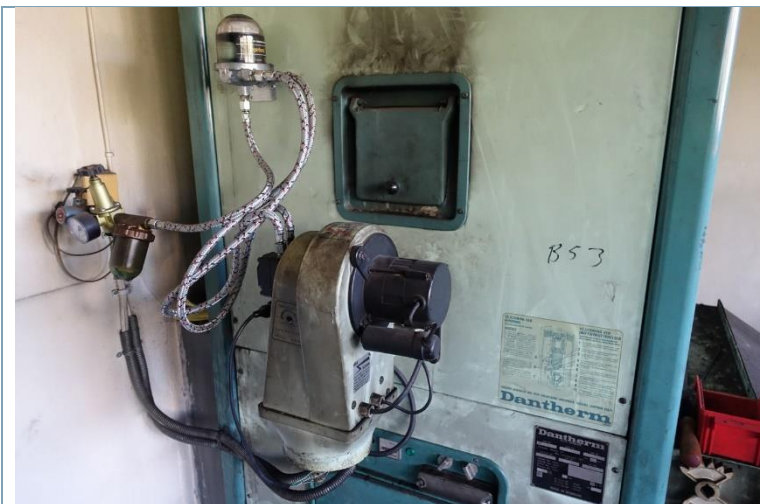
034.	Varmluftaggregater	Forebyggendeforskriften har bestemmelser om meldeplikt for ildsteder, jf. § 2-4. Denne meldingen sikrer at kommunen kan ha oversikt over fyringsanlegg som utløser feie- og tilsynsplikt. Eier må sørge for at fyringsanlegg og røykkanaler er intakte og virker som forutsatt. Blir det oppdaget avvik som åpenbart kan øke risikoen for brann må fyringsanlegget ikke brukes.		1	Avvik Kontroll-dokumentasjon foreligger ikke. Jevnlig kontroll må foretas

Bilde 13: Varmluftaggregater må kontrolleres og ha serviceavtale.

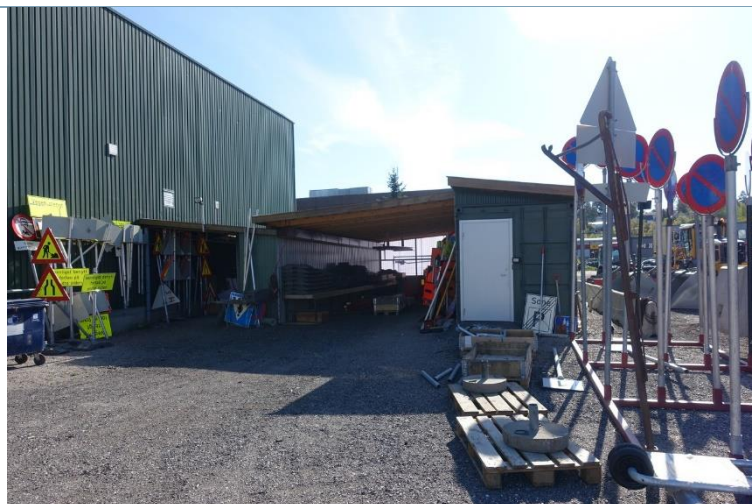
Bilde 14: Utendørs lagring av ubrennbare materialer delvis under tak på utsiden av bygningen. 48 m² av lageret, mot vegglivet har 3 vegger og inngår i bygningens bruttoareal.

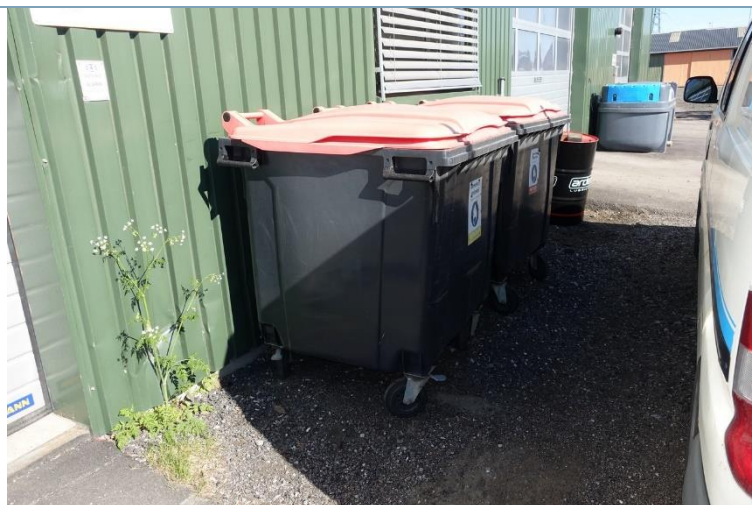
Bilde 15: Konteinere med brennbart avfall må plasseres min. 8 m fra fasade med vinduer.
