Stavang kyrkje - Brå sokn - Kinn kommune

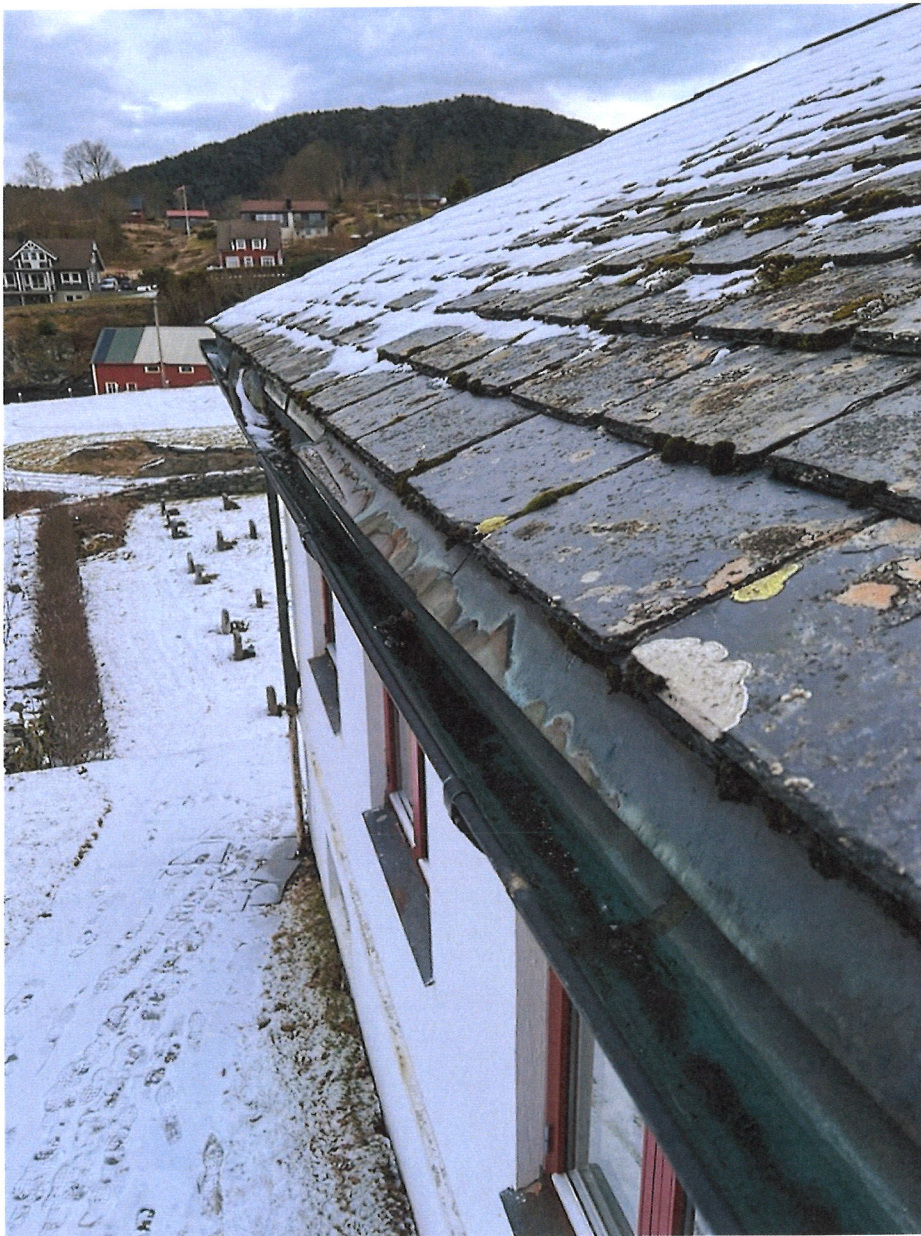
Dette fotografiet viser vestsida av kyrkjelydssalen.

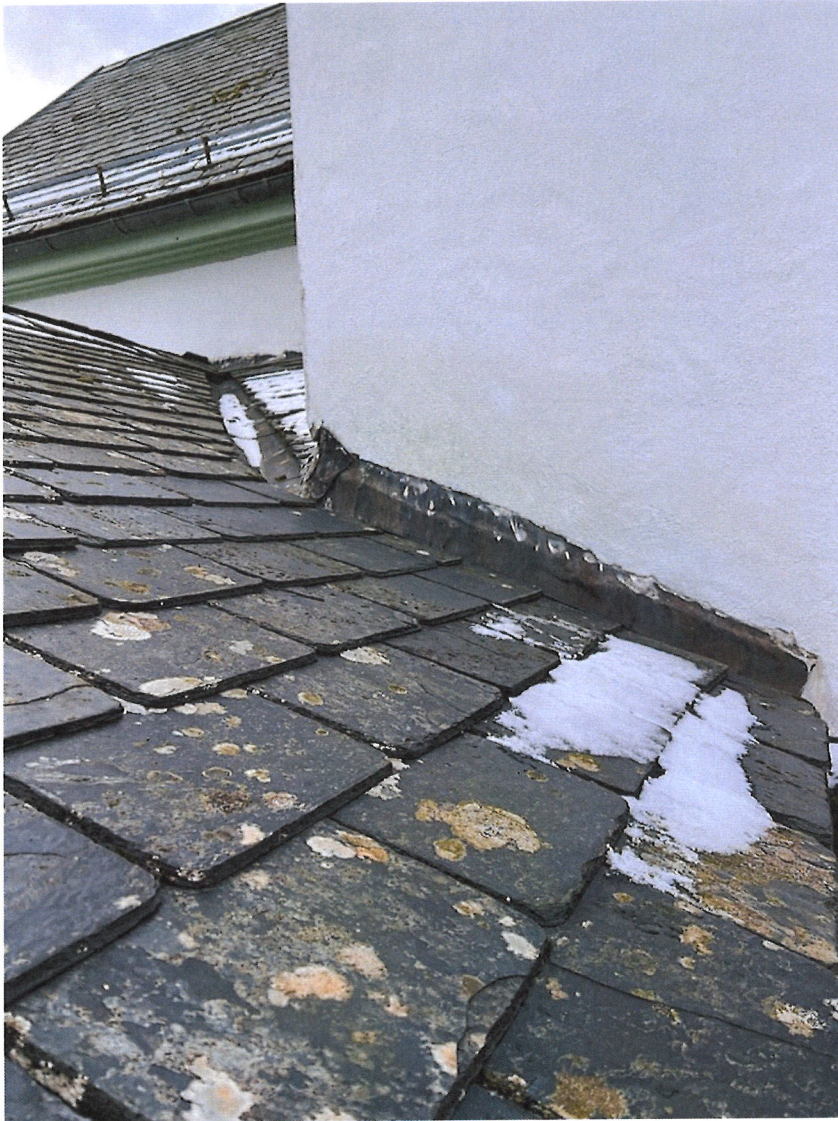
Fotografiet viser overgangen mellom koret og kyrkjelydssalen og kyrkjeskipet og kyrkjelydssalen. Sløysen er eit svakt punkt der vatnet trekkjer gjennom og øydelegg treverket under.

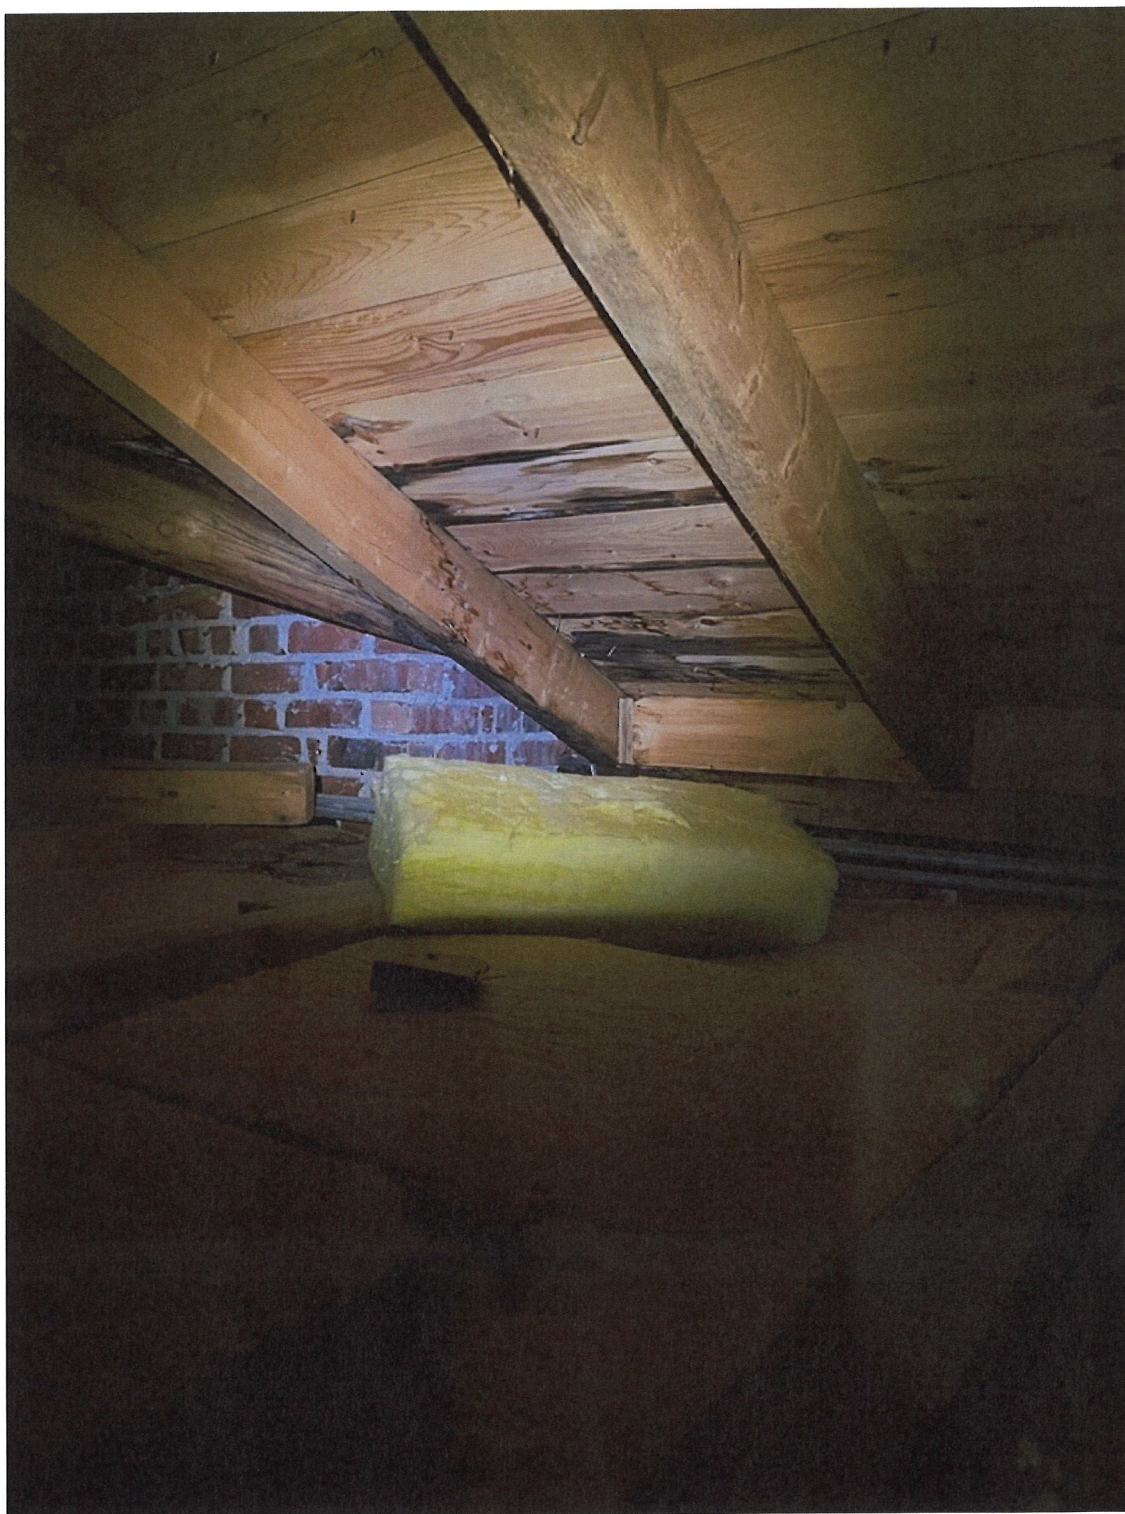
Treverket under sløysen på sudvestleg side av kyrkjelydssalen viser tydeleg skade av fukt.

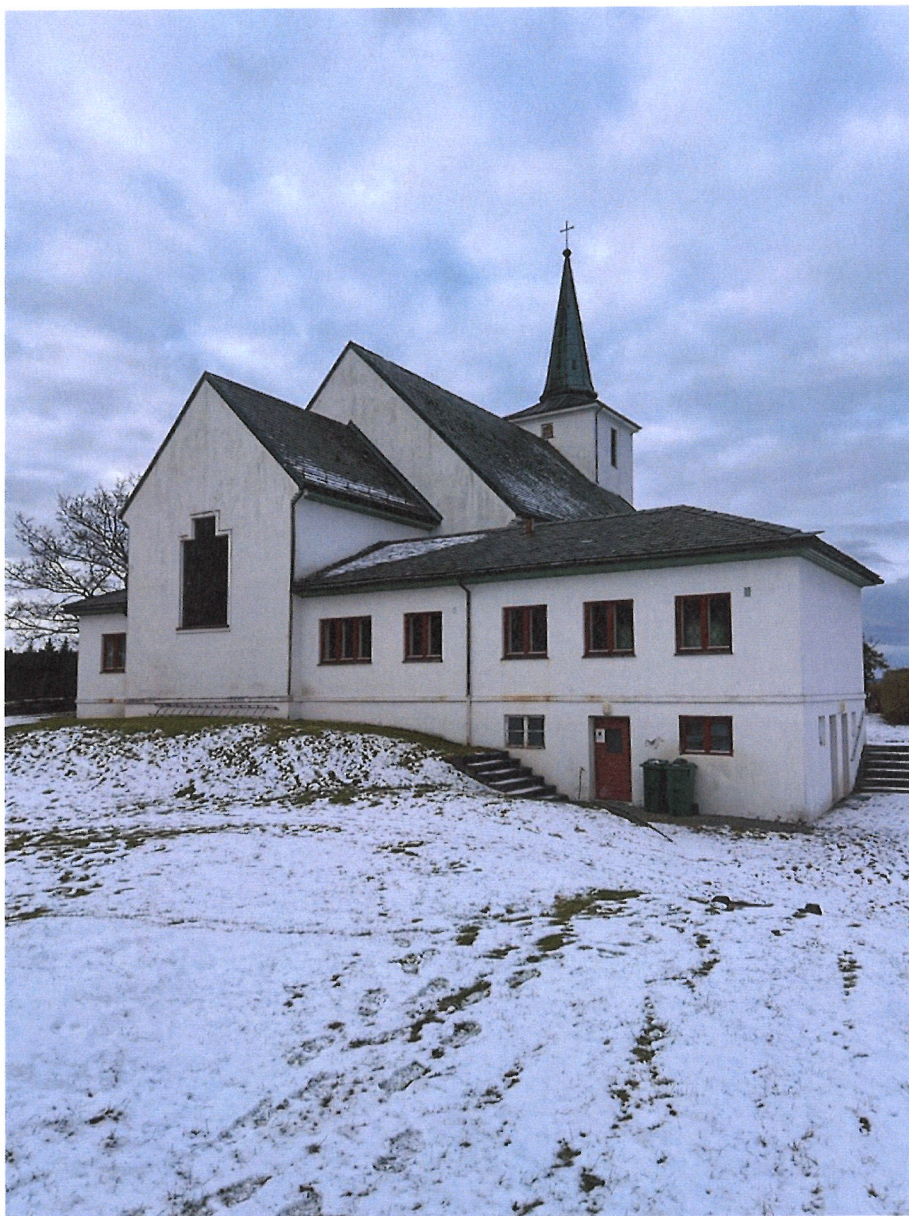
Oversyn over kyrkja. Koret er det i midten, mellom dei to sidetaka. Kyrkjelydssalen er det tilbygget på høgre side i biletet.
