# PUMPEHUS DIKEMARKVEIEN 33, ASKER

## GEOTEKNISK NOTAT

| Prosjektnummer:<br>24161 | | Rapportnummer:<br>RIG-NOT-01 | | Dato:<br>08.11.2024 | |
| Prosjekt:<br>Pumpehus Dikemarkveien 33, Asker | | | | | |

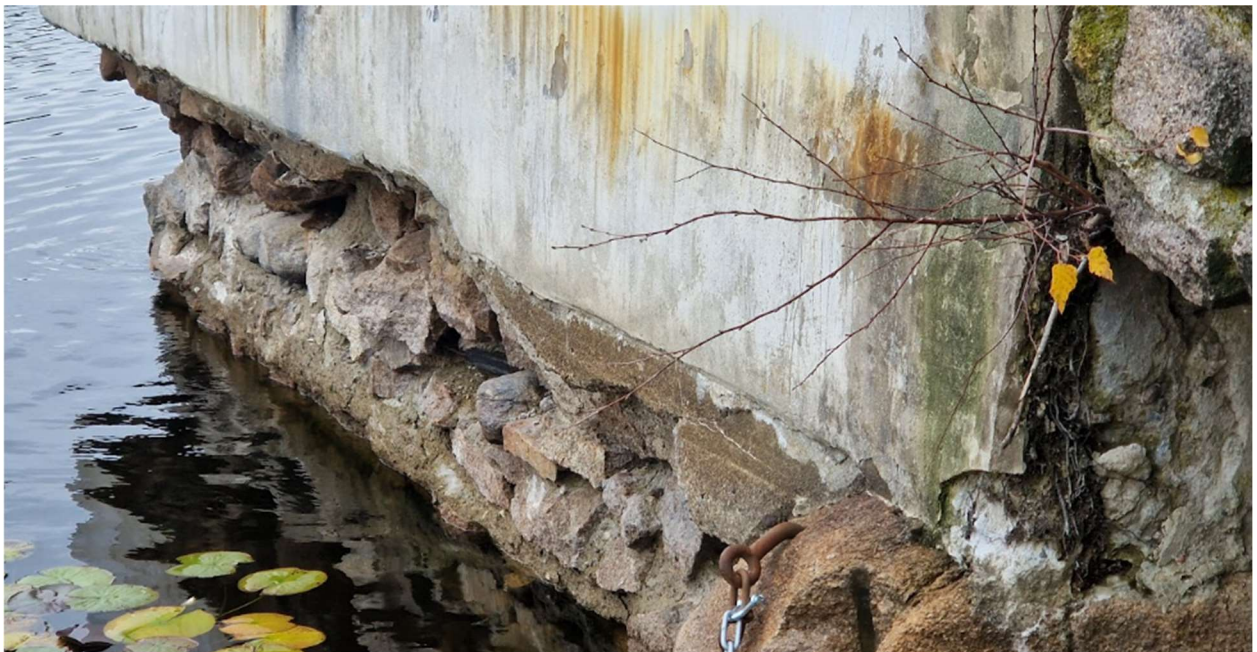
Skadene med utfall av deler av støpt fundament for pumpehuset synes godt nå som vannstanden er lav – se Figur 4. Det er ytre deler av et uarmert støpt fundament som er erodert bort over tid. Skadeårsak antas i hovedsak å være frostsprengning med frysing av vann som trenger inn i konstruksjonen. Ytre påvirkninger med is kan også ha hatt betydning. Skadene ser ikke ut til å ha hatt noen særlig betydning ved at fundamentet ikke lenger er tilstrekkelig godt for bygget.

Figur 4 Synlige skader på pumpehusets sørvegg

Bygget er fundamentert med uarmert støpt betong med stein og blokk på berg. Det er ingen synlige tegn til at det er behov for tiltak i forbindelse med fundamenteringen. Det undergravde fundamentet må dog fylles opp igjen fra sjøbunn.

For rehabilitering av fundamentet på bygget ser vi for oss at det planlegges med betongankere inn i eksisterende fast konstruksjon, etter at løse deler av eksisterende konstruksjon er fjernet, og at det bindes opp armering ihht prosjektert løsning. Videre ser vi for oss at det benyttes fiberarmert sprøytebetong E700 som pusses til riktig plassering etter påføring. Det kan også være aktuelt å støpe med forskaling, dette må uansett prosjekteres av RIB.

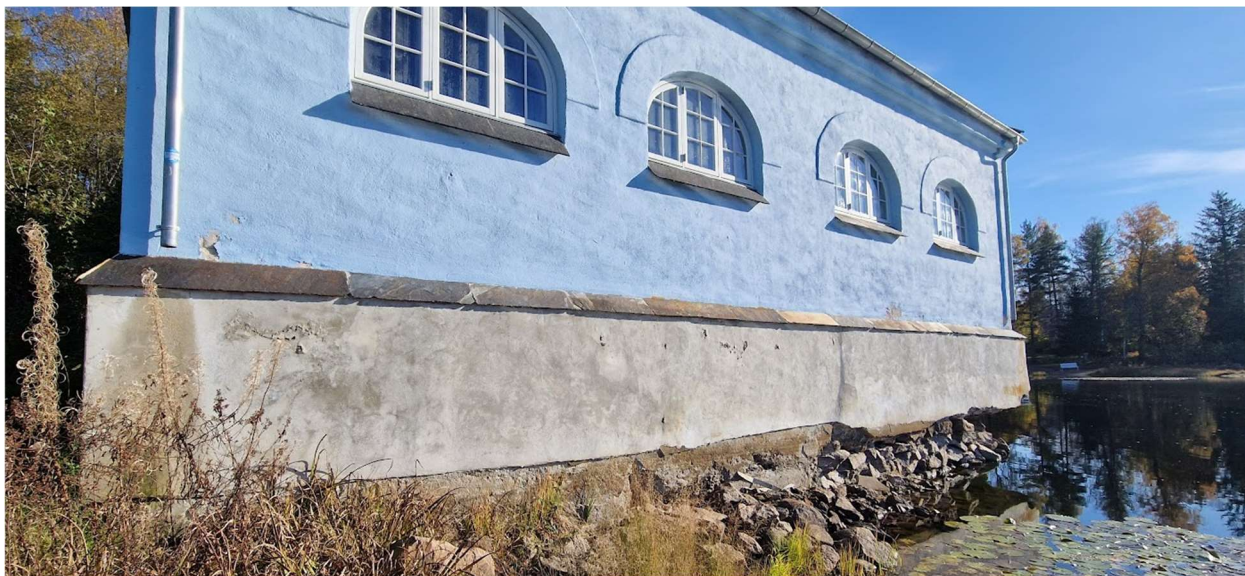
Figur 5 Pumpehusets vestside

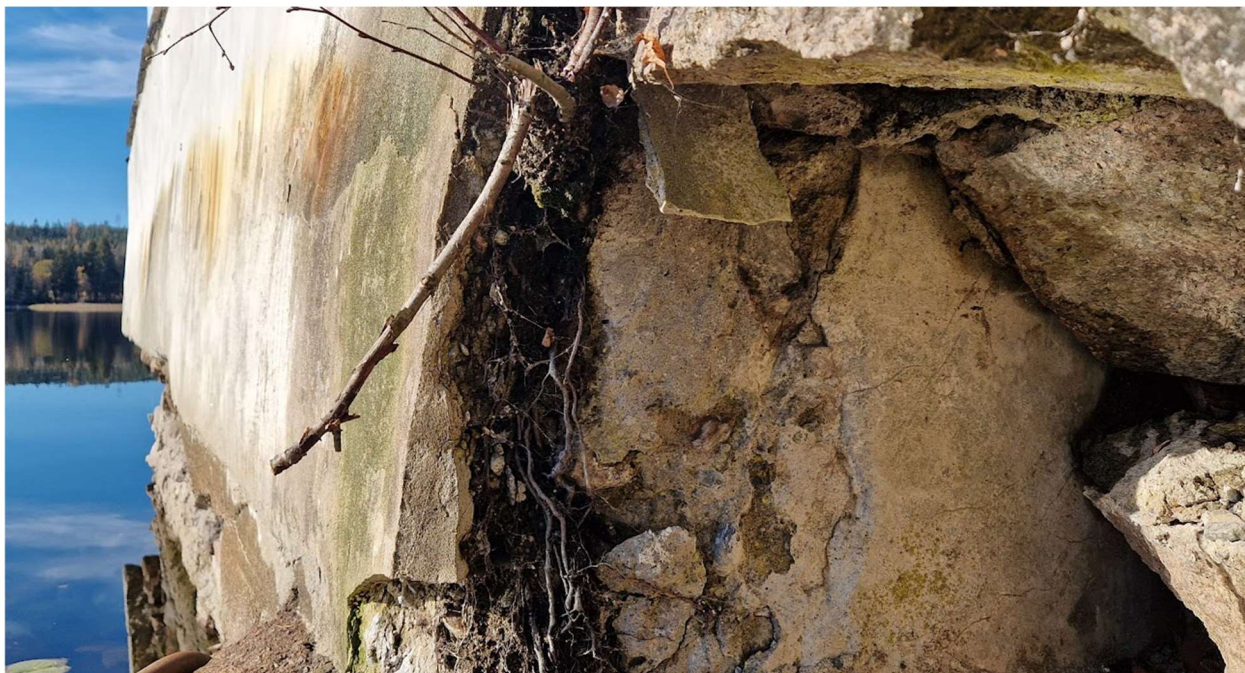
I hjørnet mellom pumpehus og støttemur er det i dag noe vegetasjon som må fjernes.

*Figur 6 det er registrert vegetasjon og tilkomst for vann og frost bak puss*

Vi anbefaler også at eksisterende forblending kan pigges løs i god tid før planlagte betongarbeider. Løse steiner fjernes, løs puss fjernes, og planter som har funnet en plass inn i fundamentet fjernes. Forberedende arbeider skal utføres slik at det er plass til en betongkonstruksjon slik RIB angir den og at for tynn konstruksjon unngås.

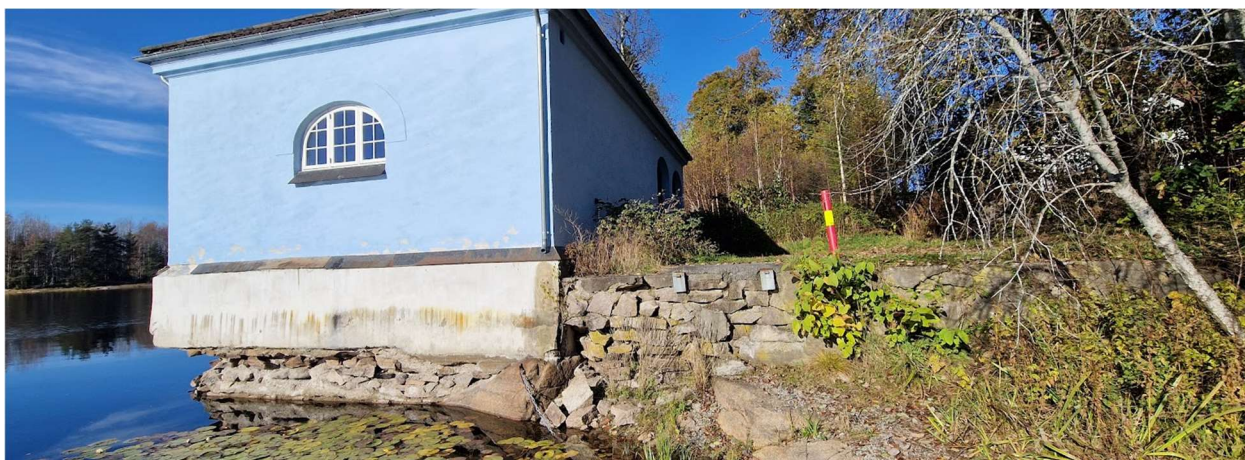
Vi har ingen informasjon om muren og den ser ut til å være stablet uten annen støp enn uarmert puss. Det kan vurderes samme løsning som for pumpehuset med å lage en ny forblending etter at løse deler av støttemuren er fjernet. Men denne løsningen vil kreve forankring i en udokumentert konstruksjon og vil kanskje inneholde risiko for begrenset holdbarhet.

*Figur 7 støttemuren er bygd som en forlengelse fra pumpehusets sørside*

Vi vurderer at en bedre og enklere løsning for ønsket resultat vil være å fjerne hele den eksisterende muren til et nivå nær vannflaten. Etter avretting og komprimering på dette nivået kan det settes opp prefabrickerte L-murer i betong. For en ekstra sikring mot at disse skal bevege seg ulikt med tiden anbefales det å feste disse til hverandre. Konstruksjonen er ferdig når massene fra den opprinnelige muren fylles tilbake og det er sørget for drenering. Drenering kan sikres med hull i nedkant L-mur eller drensledning som legges med utslipp til siden. Frostisolering av konstruksjonene må vurderes av RIB.

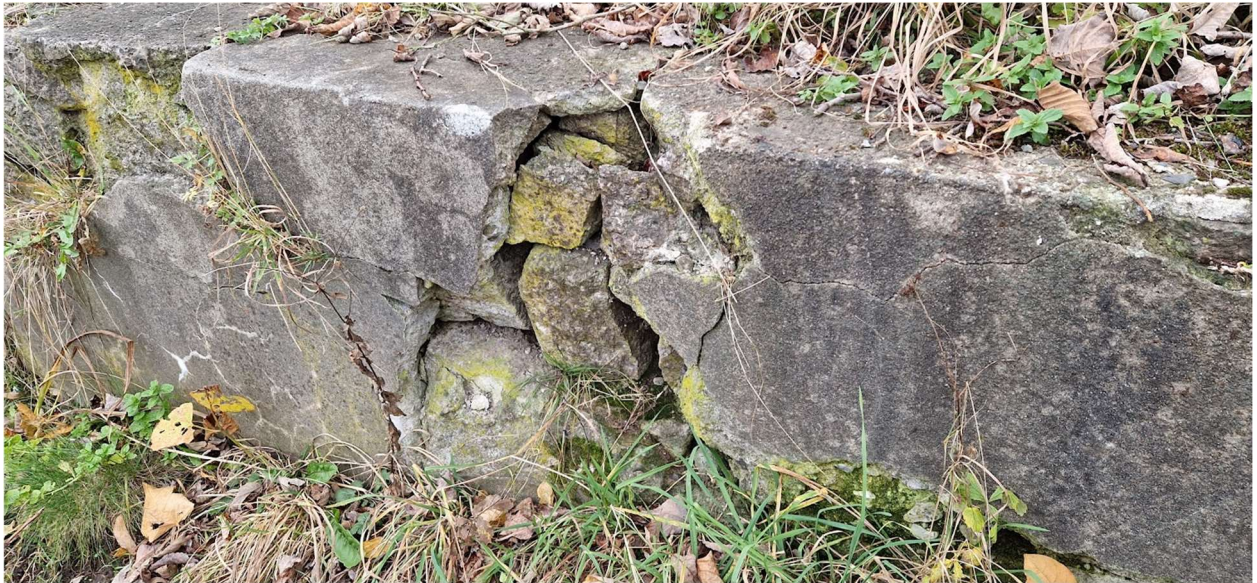
*Figur 8 Støttemuren med pusset front på blokkmur.*
