# HEISTAD BAD

## TILSTANDSVURDERING

## BETONGKONSTRUKSJONER

Dato: 12.02.2020  
Versjon: 01

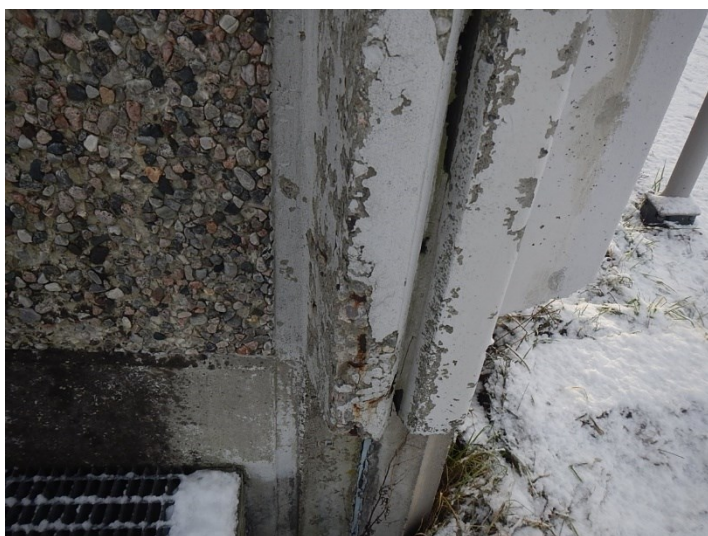
Det er observert områder med avskaling fra armeringskorrosjon grunnet lav overdekning og karbonatisering. Disse områdene er lokalisert til utstikkende profil i skjøter mellom elementer og rundt utsparing på dør.

Bilde 2: Avskaling av betong på profil mellom elementer

Ytterveggene er av sandwich-elementer som ikke oppfyller dagens krav til isoleringsevne. De har skader fra avskalinger grunnet armeringskorrosjon og må utbedres. En rehabilitering av slike elementer kan være vanskelig, dette da betongen i felter er svært tynn og meisling ofte skader større områder enn ønsket. Rent praktisk fremstår veggene mer som prefabrikerte søyler med trepaneler. En eventuell rehabilitering kan utføres forutsatt at veggene videre kun blir benyttet som bærekonstruksjon og det etableres nytt klimaskall på utsiden av dette. Ved etablering av nytt klimaskall vil ikke problematikk knyttet til kuldebroer bli ett problem.

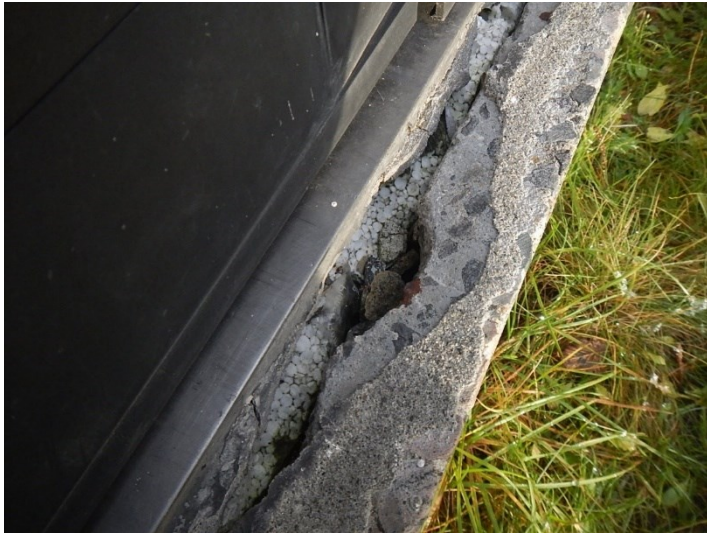
Bilde 3: Avskaling under dør

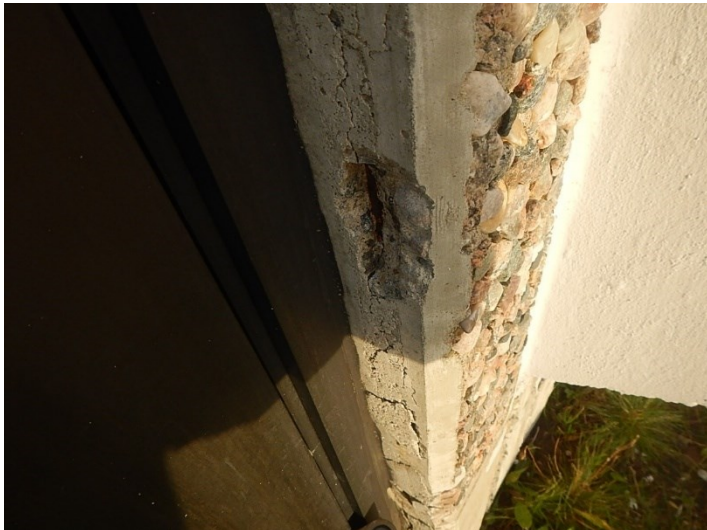
Bilde 4: Avskaling sidekant dør

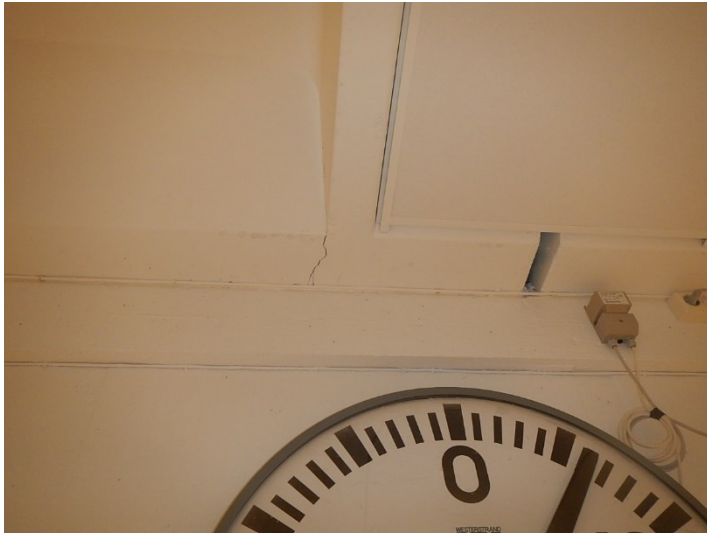
Takelementene er utført i SDT-elementer. Inn mot opplegg er det etablert voute på elementene. Det er uklart hvorvidt disse voutene er armerte. Det er flere steder observert riss i elementene. Disse rissene er plassert i støpeskjøt mellom voute og bjelke. Ett sted er det også observert riss i platen mellom bjelker. Det er ikke observert riss eller skader i selve bjelkene. Med unntak av disse rissene er det lite synlige skader på elementene.

Bilde 7: Riss i antatt støpeskjøt

Takelementene er ikke dimensjonert for dagens laster og det må utføres tiltak for å forsterke disse eller redusere last. Det er observert enkelte riss i bjelkene, men disse er lokalisert til overgangen mellom bjelke og voute. Dersom takelementene skal benyttes videre bør det utføres supplerende undersøkelser før å bekrefte at riss følger støpeskjøt, og ikke påvirker bjelke og spennarmering. Det må også tas ut kloridprøver av elementene for å dokumentere/bekrefte at det ikke er klorider i betongen med spennarmering. Klorider i spennarmert betong er kritisk da kloridinitiert korrosjon kan spise av spenntau uten synlige avskalinger på utside. Klorider i elementene vil være alvorlig og påvirke videre egnethet til elementene. Videre er det viktig å kartlegge kapasiteten til elementene da en etterisolering vil direkte påvirke snølast.

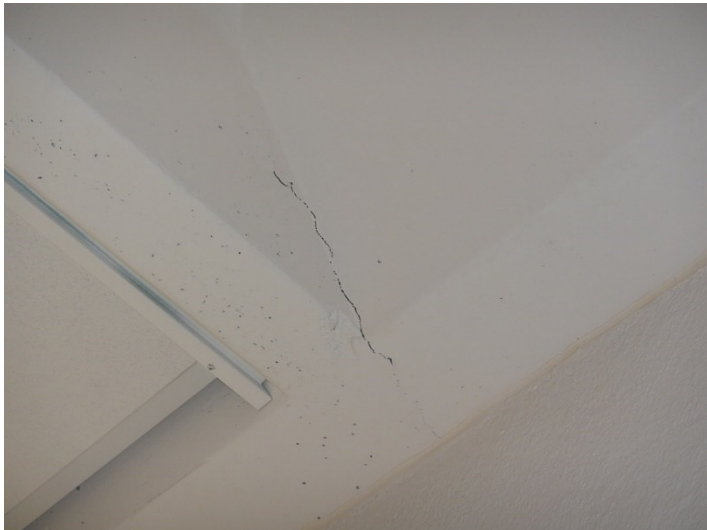
Bilde 8: Riss i antatt støpeskjøt

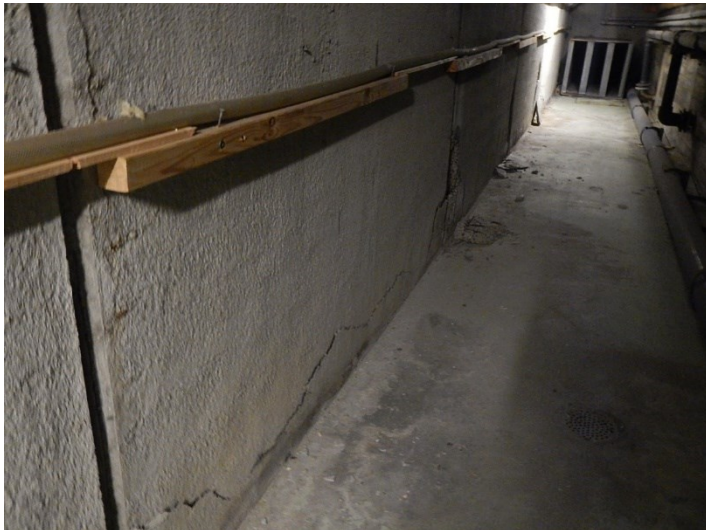
I tillegg til skader på utside, se kapittel 3.3.1, er det større felt med avskaling i kjeller ned mot bunnplate. Disse skadene har årsak i kombinasjonen lav overdekning og karbonatisering, som har resultert i korrosjon og avskalling.

Bilde 11: Riss/avskaling ned mot bunnplate

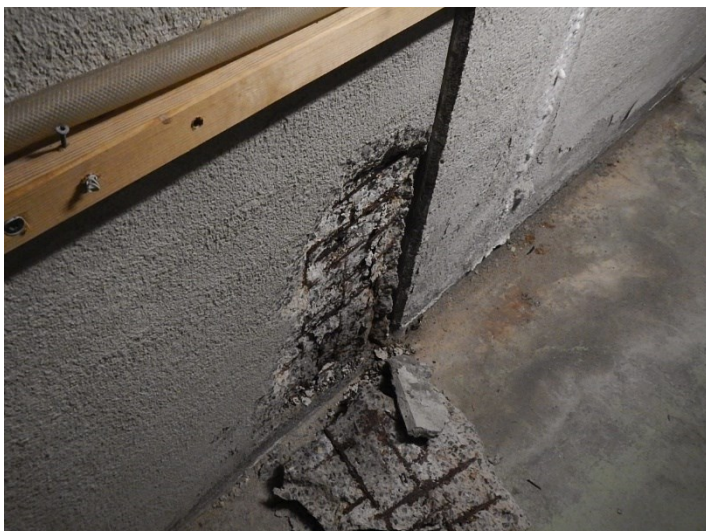
Bilde 12: Avskaling grunnet armeringskorrosjon

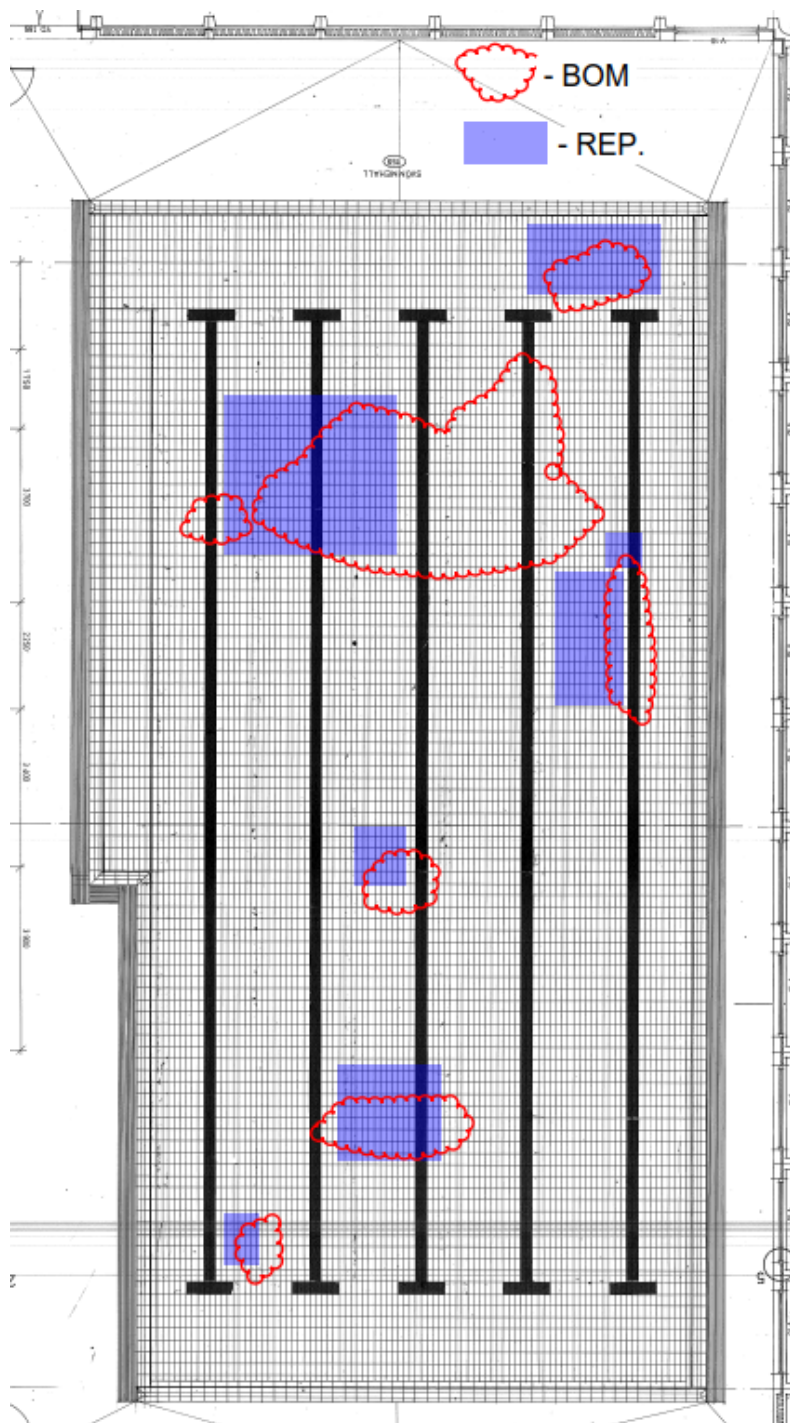
Det ble utført BOM-kontroll ifm. denne befaringen, 16/17. desember, og det er registrert store felter med BOM. BOM er systematisk registrert ved nesten alle reparasjoner, og da i tilstøtende gamle fliser. I tillegg er det to store felter i bassenget der fliser og avretting har løftet seg flere cm fra betongen.

Bilde 14: Skisse av reparasjoner og registrerte felter med BOM. BOM-registreringen var generell og felter kan være utelatt. Skissering er grov, men viser sammenhengen.

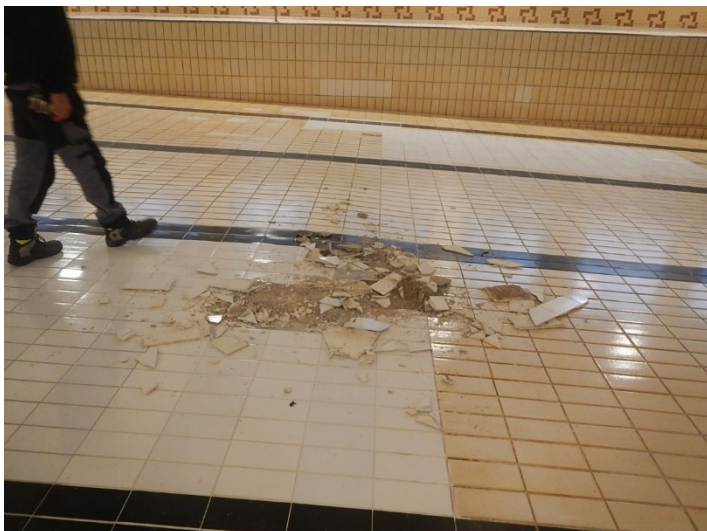
Ved de store feltene der fliser og fliser med avretting/mørtel har løftet seg flere cm, kan dette skyldes svinn. Ved tømning av basseng tørker betongen ut, selve bassengkroppen kryper sammen mens flisene ikke kan trekke seg sammen. Dette vil resultere i at flisene løfter seg, se figur 6 under. Under BOM-område i nedre del av bassenget lå det fritt vann, dette kan skyldes at det ikke er åpnet og gitt tilgang til fordamping.

Bilde 16: Avskaling/oppløfting av felt

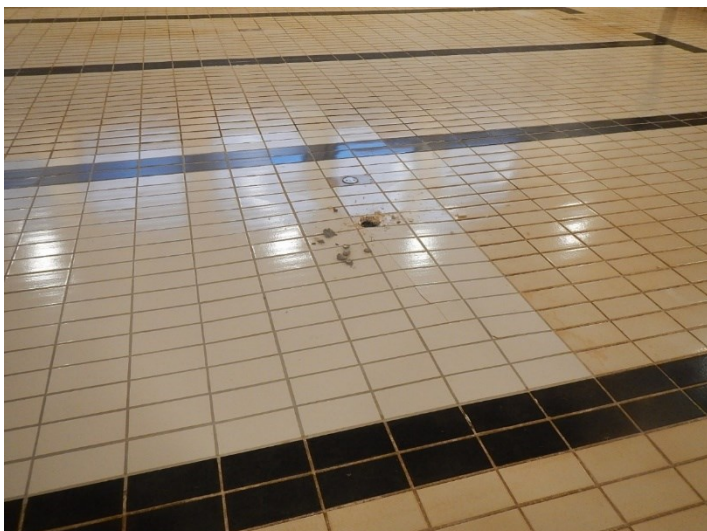
Bilde 17: Avskaling/oppløfting av felt, her med vann under

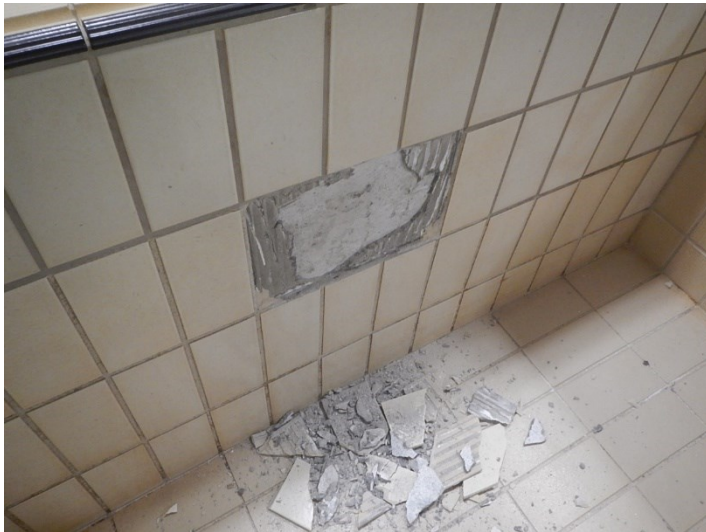
Bilde 18: Fjerning av veggfliser der det ble registrert BOM

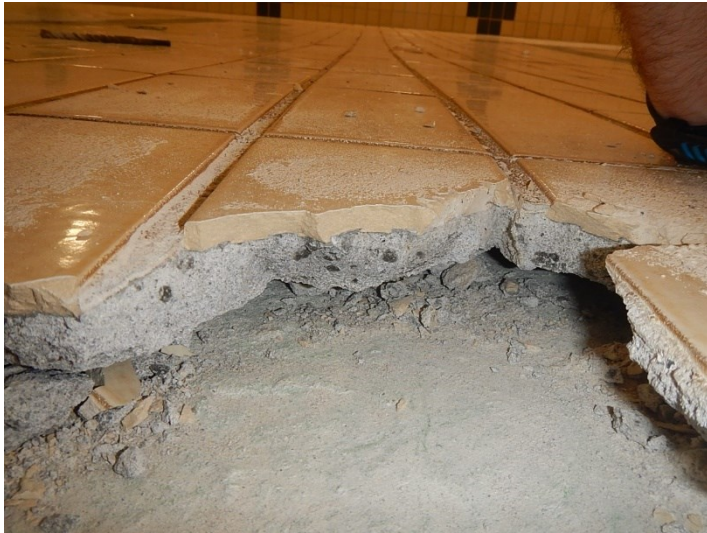
Gjennomgående ved disse feltene er at det er slipp mellom flis og avretting i nye fliser mens det er slipp mellom avretting og betong i tilstøtende gamle fliser. Det kan være flere årsaker til dette, det kan ha sammenheng med fliselim/fuge som er benyttet på nytt ikke er bestandig for bassengvann, selve reparasjonen med meisling har løsnet heft på tilstøtende gammel avretting og betong. Områder som er svært utsatt for utvasking av fuger og fliselim er områder med bevegelse i vannet, typisk rundt dyser og overløpsrenner.

Bilde 20: Slipp mellom betong og avretting

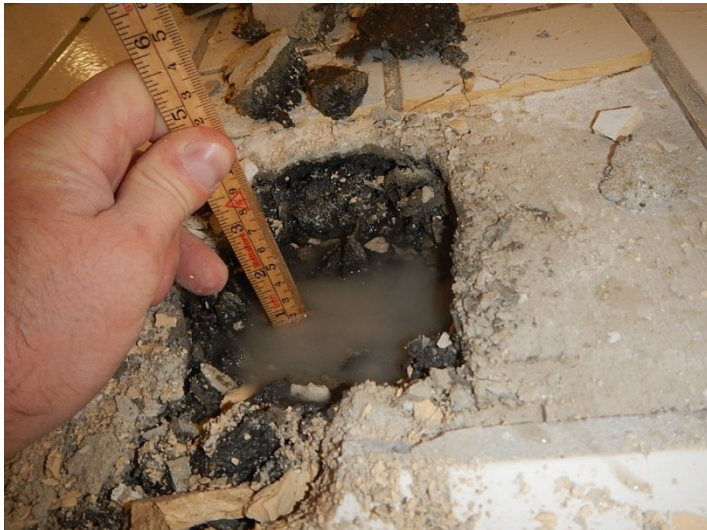
Bilde 21: Slipp mellom avretting og betong, fylt med vann

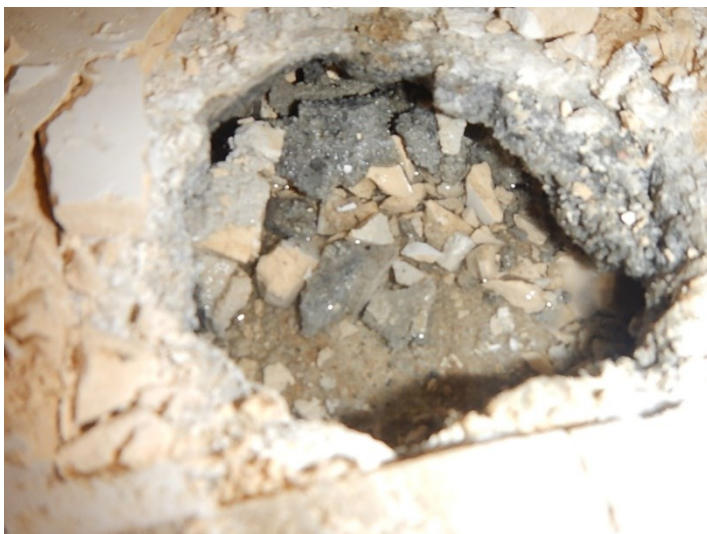
Bilde 22: Vann står i hulrom

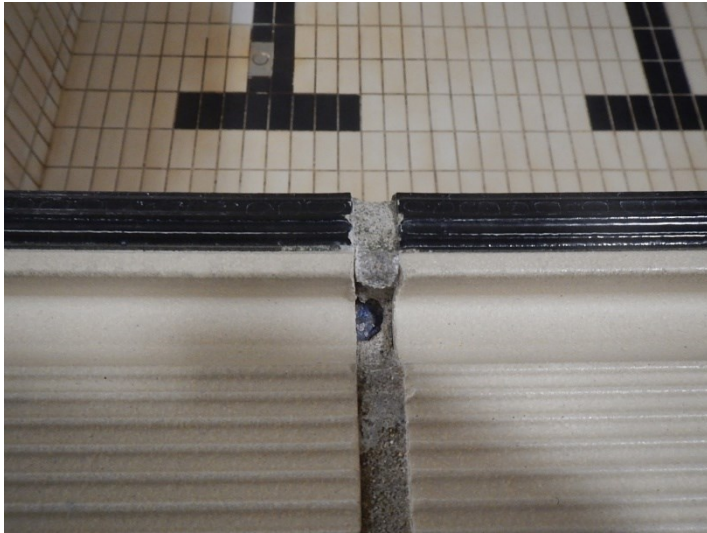
Fliser er forsøkt utbedret i 2016/17. Det er tydelig hvilke fliser som er nye og hvilke som er gamle. Fugemasse er tæret ned og enkelte steder borte på eksisterende fliser.

Bilde 23: Tæring på fugemasse

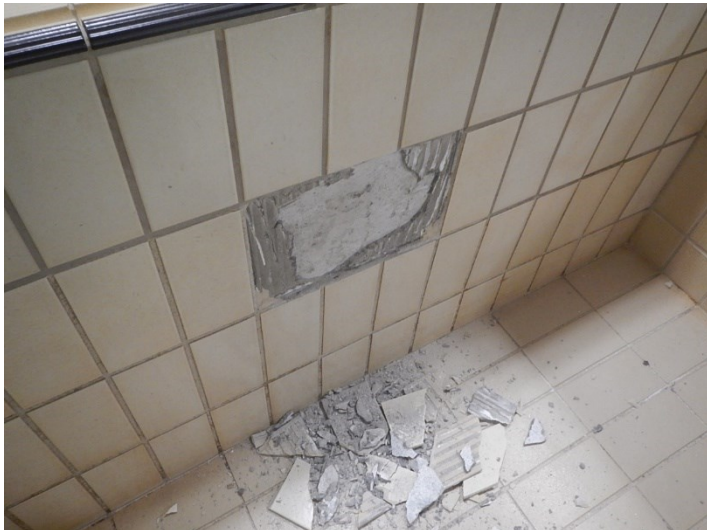
Bilde 24: Fjerning av veggfliser ved BOM. Slipp mellom flis og flislim. Også dårlig heft mellom flislim og betong.

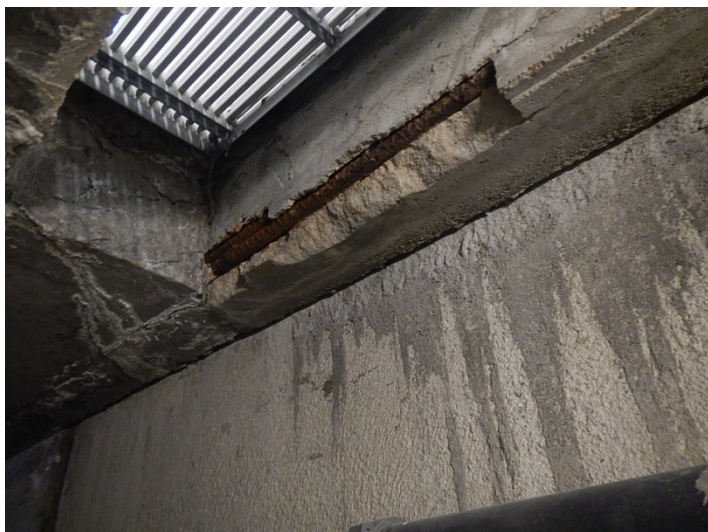
Det er registrert enkelte områder med avskalling i UK-dekke. Disse er, med ett unntak, lokalisert ved utsparinger til lufting. Overdekningsmålingene, vedlegg A, viser også en noe lavere snittoverdekning i UK-dekke enn øvrige bassengkonstruksjoner.

Bilde 25: Lav overdekning rundt utsparinger til luftespalter. Avskalling.

Dekke rundt bassenget har generelt litt lavere overdekning enn øvrige konstruksjoner, 25mm. Skader i dekke forekommer som avskaling og er et resultat av lokalt liten overdekning. Dette er spesielt fremtredende i utsparinger for luftgjennomgang der det er avskaling og armeringskorrosjon i forbindelse med alle disse. Disse områdene kan utbedres lokalt med fullstendig mekanisk reparasjon, der all karbonatisert/dårlig betong blir fjernet helt rundt armering og minimum 5cm inn i frisk betong, langs armering. Videre renses armeringen, eventuelt erstattes, og sårflate vannes/påføres heftebro og støpes ut med egnet reparasjonsmørtel.

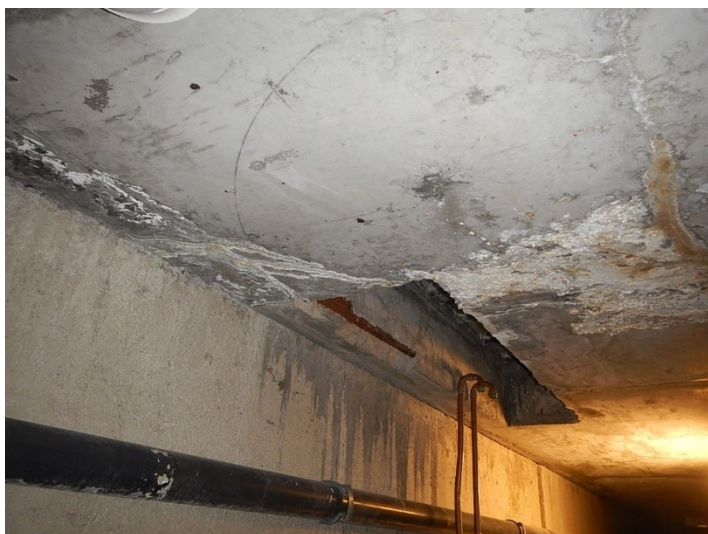
Bilde 26: Avskalling ved luftespalte og tegn på tidligere lekkasje.

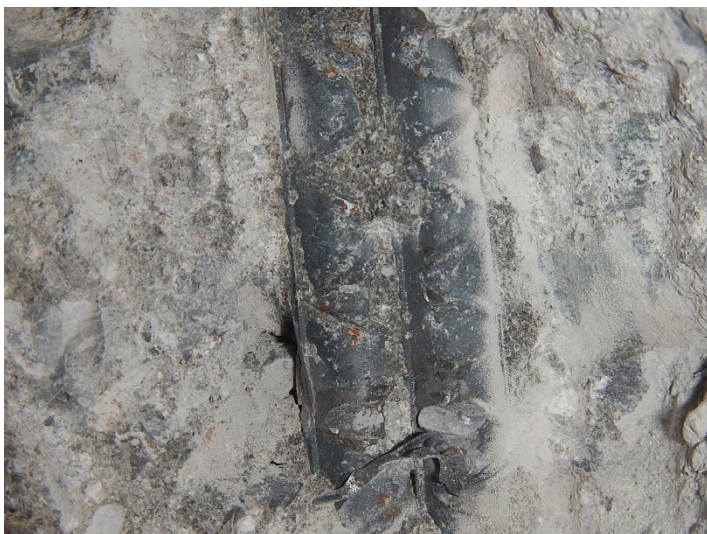
Det er ikke observert skader på våt side, bortsett fra skader ifm. fliser. Det er utført en opphugging inn til armering og passivfilmen på denne er intakt.

Bilde 28: Liten ubetydelig korrosjonsflekk, mulig grunnet klorider, ellers er passivfilm intakt

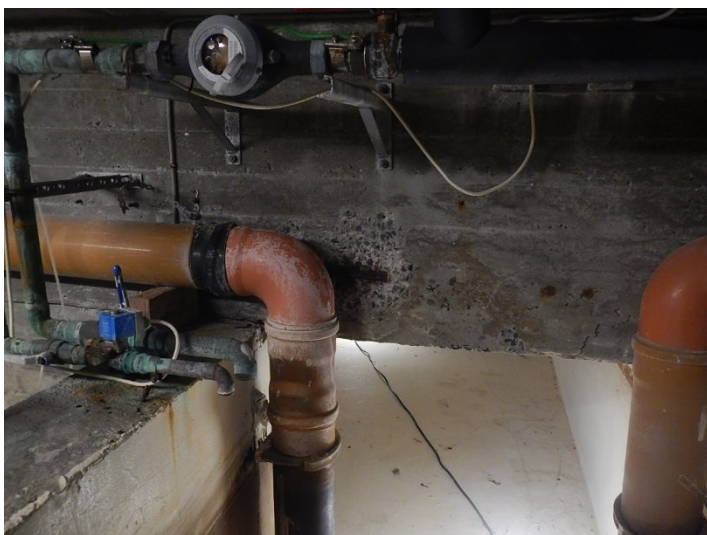
Det er registrert avskaling på bassengvegger grunnet armeringskorrosjon i teknisk rom og vegg mot utjevnbasseng. Dette er forårsaket av lokal lav overdekning.

Bilde 30: Avskaling grunnet korrosjon, lav overdekning på vegg i teknisk rom ved grunn ende

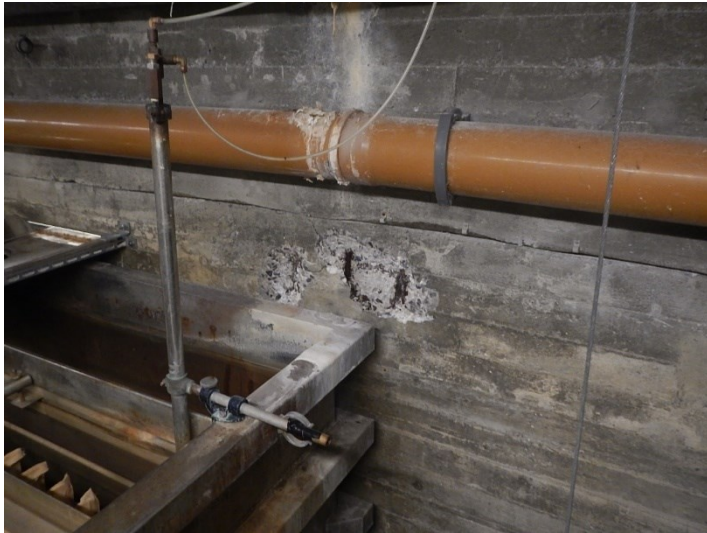
Bilde 31: Avskaling grunnet korrosjon, lav overdekning, på vegg i teknisk rom ved grunn ende

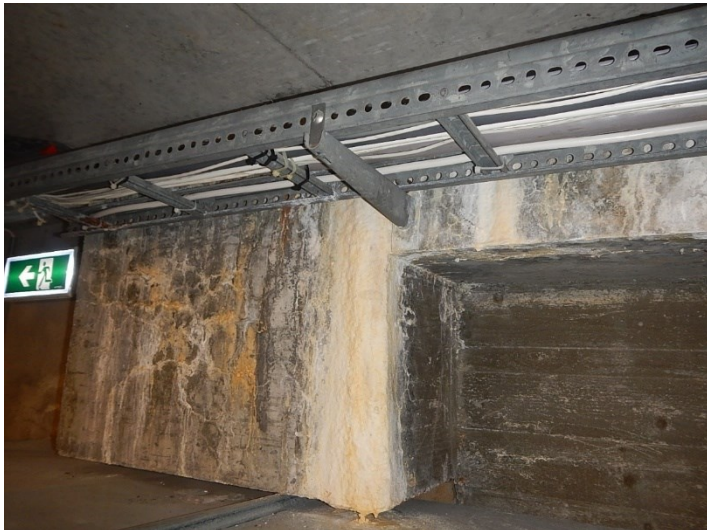
På innside av dyp ende er det kalkavrenninger grunnet lekkasjer. Disse er tørre, men det kan tyde på lokalt høyere kloridinnhold i forbindelse med disse.

Bilde 32: Bassengvegg på ventilasjonsrom dyp ende viser tydelige tegn på tidligere lekkasjer

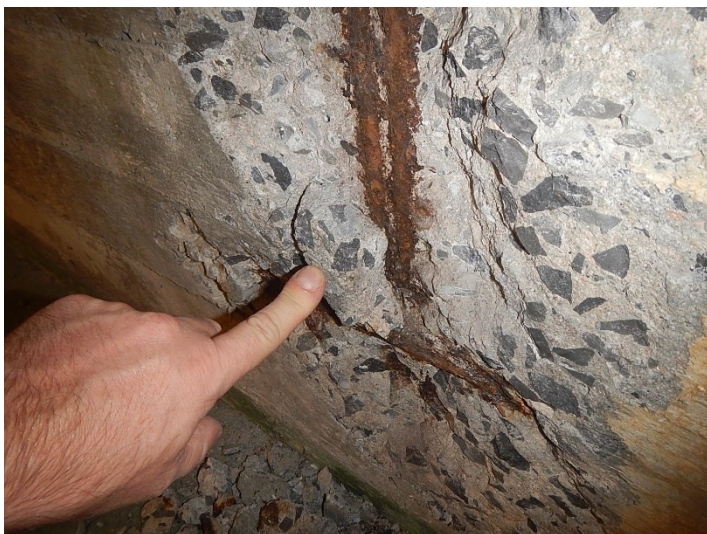
Bilde 33: Avskaling ved lokal lav overdekning på vegg mot utjevningsbasseng

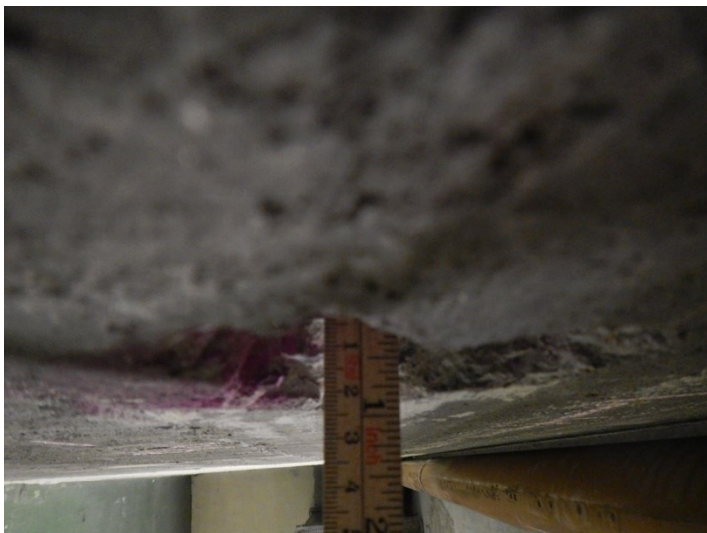
Bilde 35: 22mm inn til karbonatiseringsfront

Det ble foretatt stikkprøver for karbonatisering ved 2 steder i kjeller. Disse viste en karbonatiseringsdybde på 17mm og 22mm. Dette samsvarer bra med observasjoner av avskalinger der overdekning er lavere enn 15-20mm. Snittoverdekningene målt er på 25mm +, men enkeltfelter med lavere overdekning.

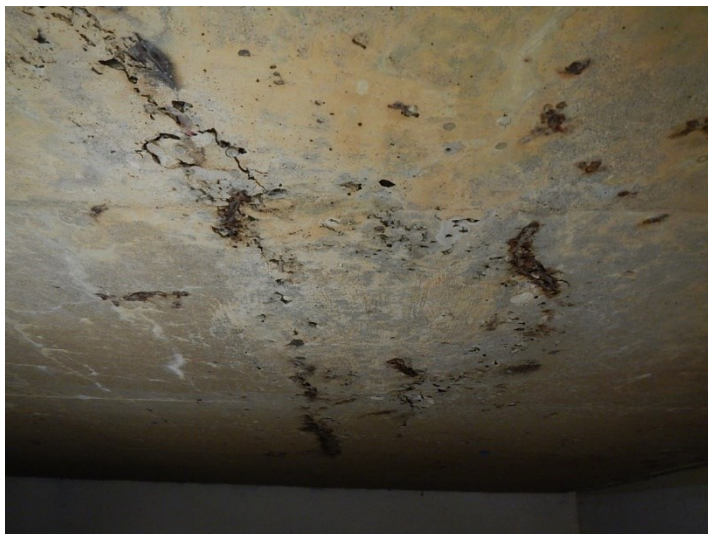
Innsiden av utjevningsbassenget er overflatebehandlet med epoxybelegg på alle flater. Det er observert ett mindre område med steinreir/dårlig utstøping, utover dette fremstår det i god stand.

Bilde 37: Lokalt felt med steinreir/dårlig utstøping i UK bassengdekke inne i utjevningsbasseng.
