# Årskontroll 2025

- *Statusrapport på impulsvifter i*
- *Vågsbygdporten*

*Agder fylkeskommune*

Tunnel: Fv 456 Vågsbygdporten  
Seksjon: Elektro

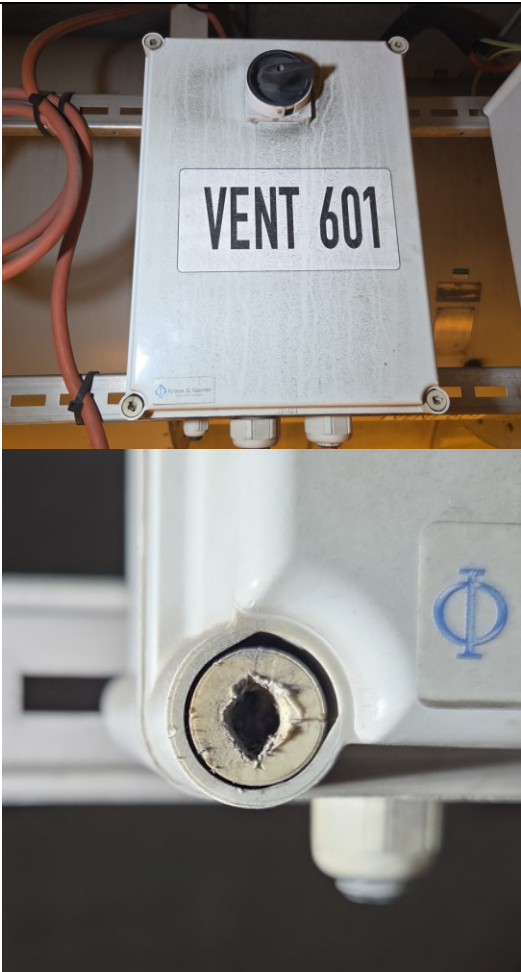
| | <ul style="list-style-type: none"> <li>• Skruer til sikkerhetsbryter ser generelt ut som på bildet. Må bytte skruer.</li> </ul> |

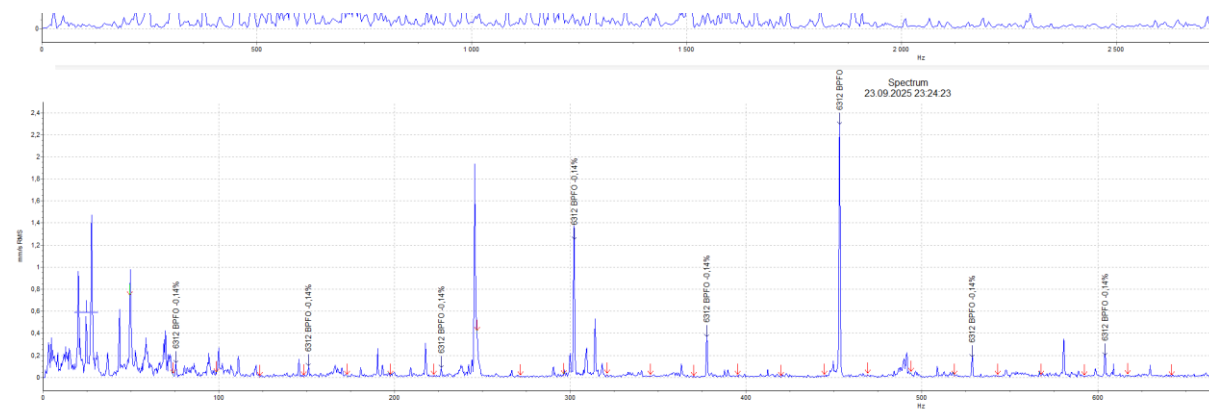
Denne viften har noe ulyd i lager ved drift, kan høres ved coast down. Spekteranalyse viser unormale utslag på ikke kjente frekvenser. Toppene i dette spekteret viser BPFO, som er tegn på ytterligere skade.

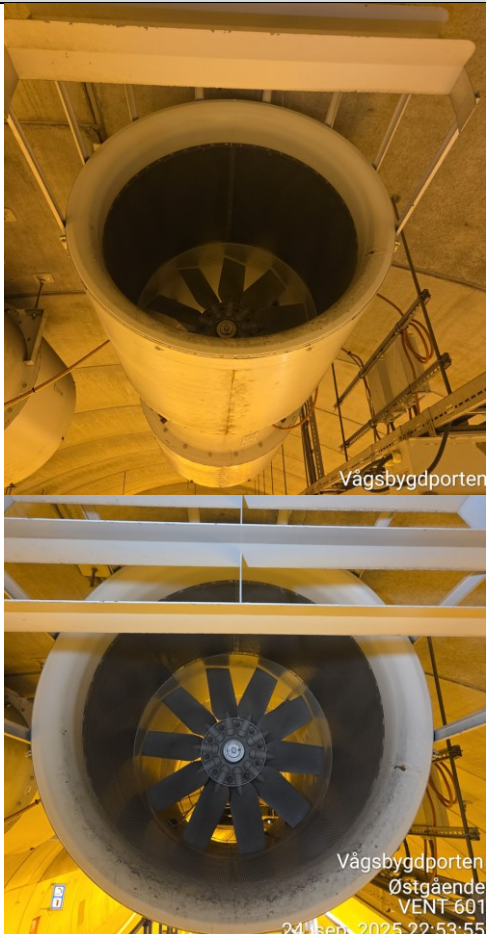
| | | Kommentar: |
|---|---|---|
| Innløp: | | <ul style="list-style-type: none"> <li>• Innløp har en del begynnende korrosjon i underkant lydfelle.</li> <li>• Lakkslipp deflektor.</li> <li>• Singjuel mutter i feste deflektor.</li> </ul> |

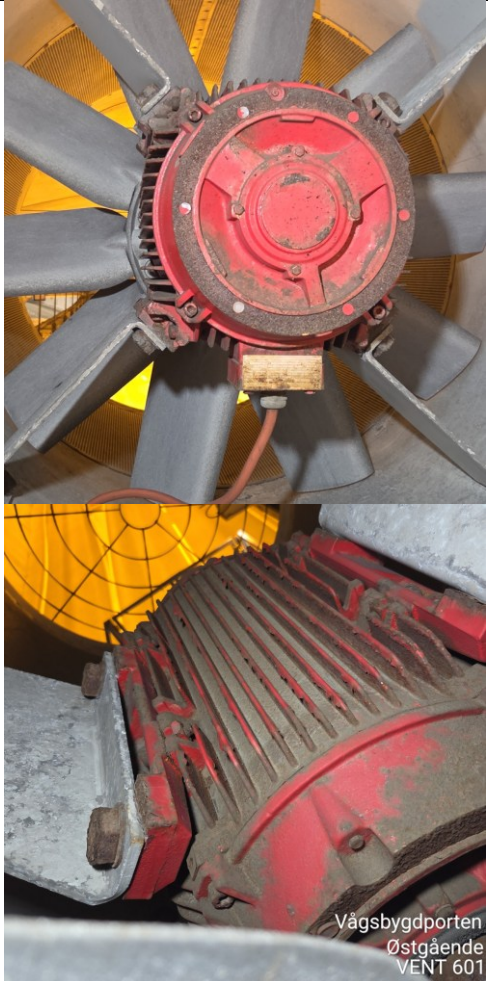
| <p>Motor:</p> | | <ul style="list-style-type: none"> <li>• Kraftig korrosjon motor.</li> </ul> |

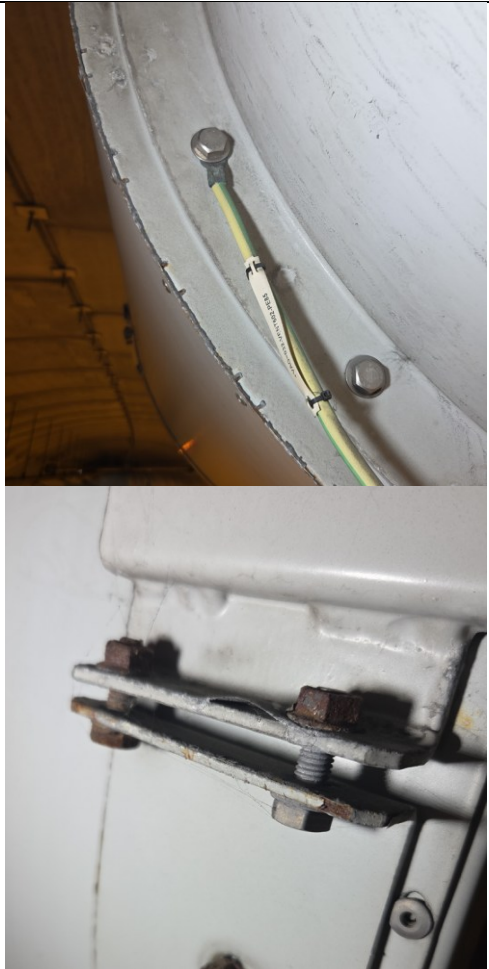
| <p>Viftehus:</p> | | <ul style="list-style-type: none"> <li>• Korrodert kabelsko.</li> <li>• Korroderte muttere feste motor.</li> </ul> |

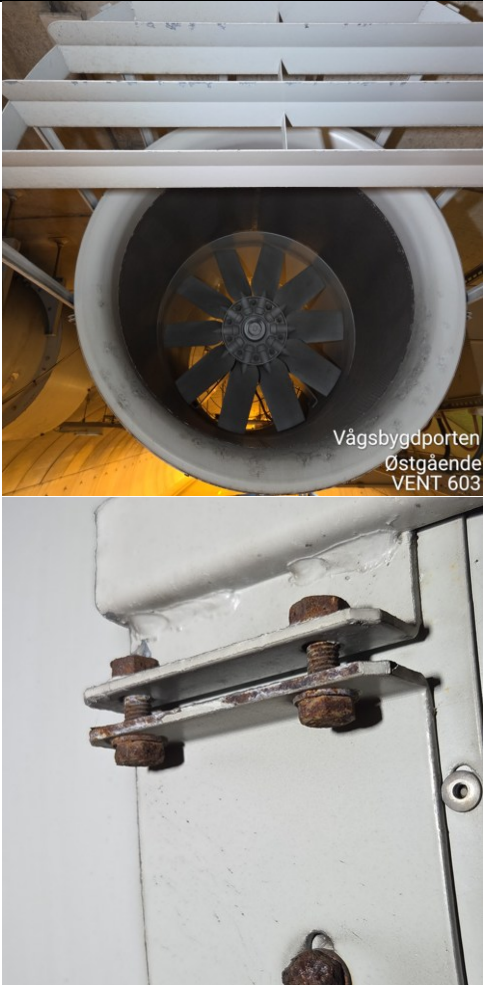
| | | Kommentar: |
|---|---|---|
| Innløp: | | <ul style="list-style-type: none"> <li>• Innløp har en del begynnende korrosjon i underkant lydfelle.</li> <li>• Lakkslipp deflektor.</li> <li>• Singel mutter i feste deflektor.</li> </ul> |

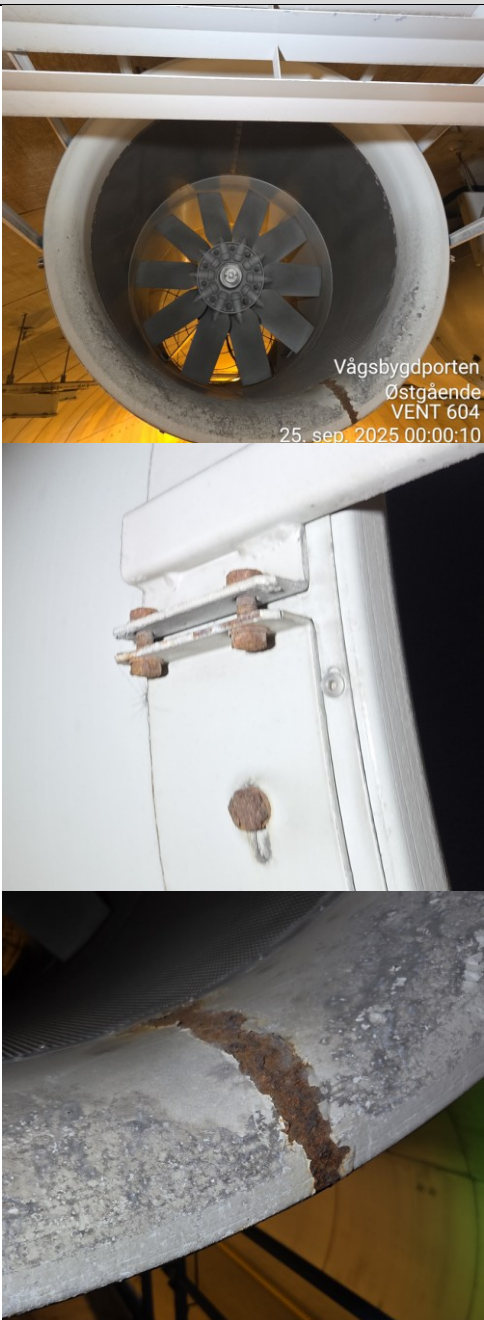
| | Kommentar: |
|---|---|
| <p>Innløp:</p> | <ul style="list-style-type: none"> <li>• Innløp har en del begynnende korrosjon i underkant lydfelle.</li> <li>• Lakkslipp deflektor.</li> <li>• Singel mutter i feste deflektor med korrosjon</li> <li>• Merkbar korrosjon ved sammenføyning innløp.</li> </ul> |

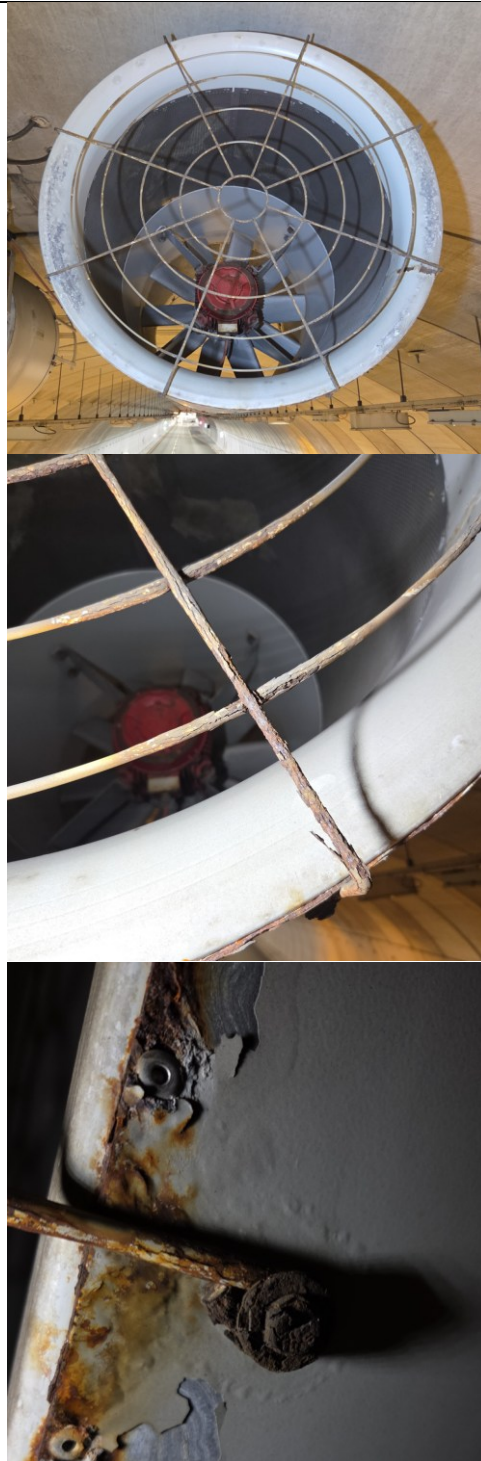
Utløp:

- Utløp har en del lakkslipp og korrosjon.
- Merkbar korrosjon ved sammenføyning utløp.
- Gitter kraftig korrodert. Må fjernes.

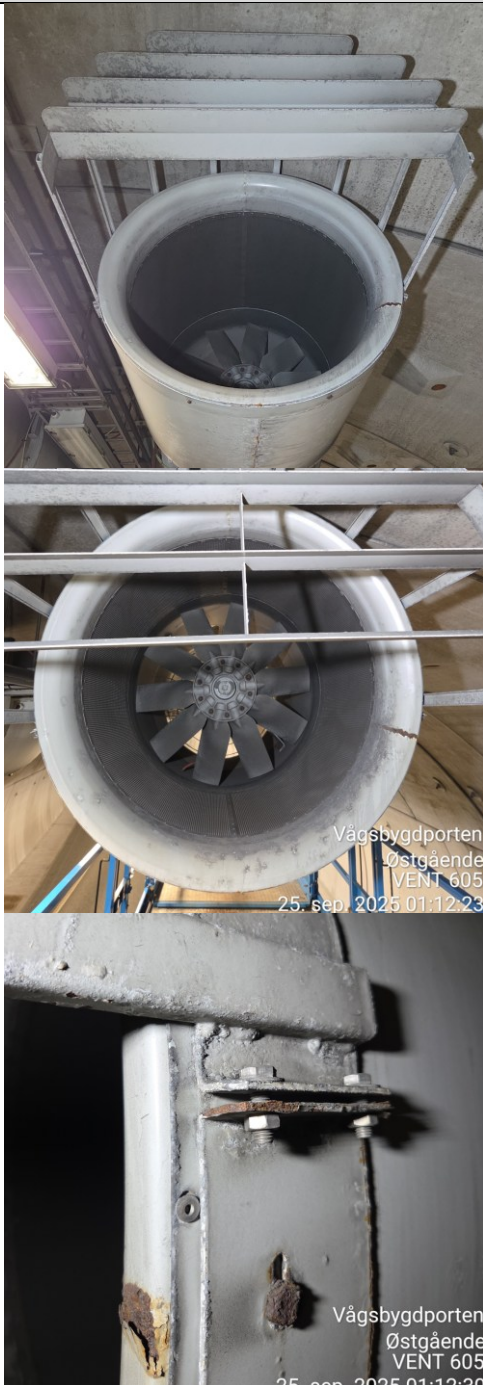
| | | Kommentar: |
|---|---|---|
| Innløp: | <p>Vågsbygdporten<br/>Østgående<br/>VENT 605<br/>25. sep. 2025 01:12:23</p> <p>Vågsbygdporten<br/>Østgående<br/>VENT 605<br/>25. sep. 2025 01:12:30</p> | <ul style="list-style-type: none"> <li>• Innløp har en del begynnende korrosjon i underkant lydfelle.</li> <li>• Lakslipp deflektor.</li> <li>• Singel mutter i feste deflektor.</li> <li>• Merkbar korrosjon ved sammenføyning.</li> </ul> |

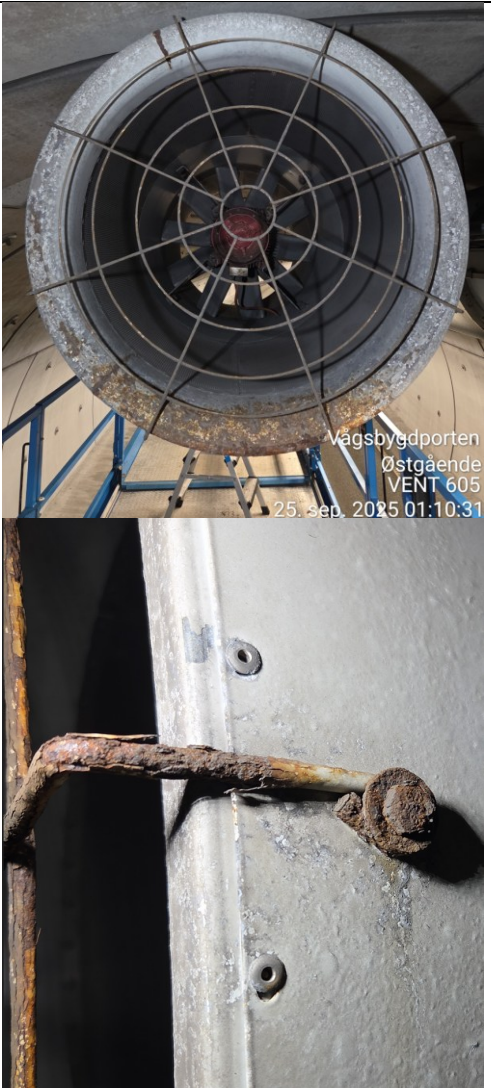
| <p>Utløp:</p> | <p>Vågsbygdporten<br/>Østgående<br/>VENT 605<br/>25. sep. 2025 01:10:31</p> | <ul style="list-style-type: none"> <li>• Utløp har en del lakkslipp og kraftig korrosjon.</li> <li>• Merkbar korrosjon ved sammenføyning utløp.</li> <li>• Gitter kraftig korrodert. Må fjernes.</li> </ul> |

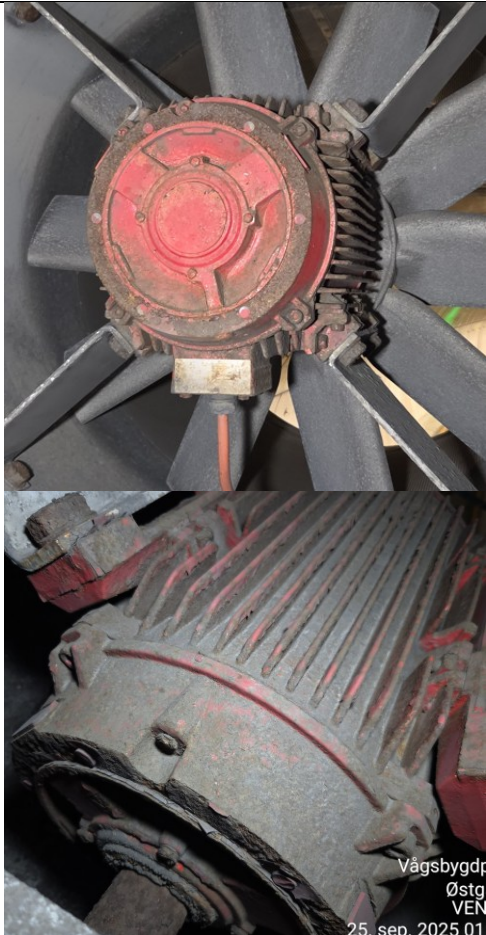
| <p>Motor:</p> | | <ul style="list-style-type: none"> <li>• Kraftig korrosjon motor.</li> </ul> |

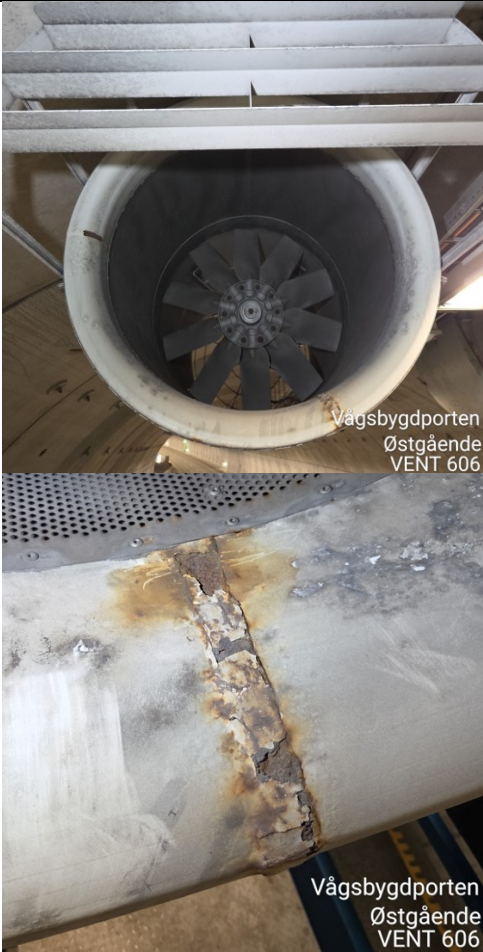
| | | Kommentar: |
|---|---|---|
| Innløp: | | <ul style="list-style-type: none"> <li>• Innløp har en del begynnende korrosjon i underkant lydfelle.</li> <li>• Lakkslipp deflektor.</li> <li>• Singel mutter i feste deflektor.</li> <li>• Merkbar korrosjon ved sammenføyning</li> </ul> |

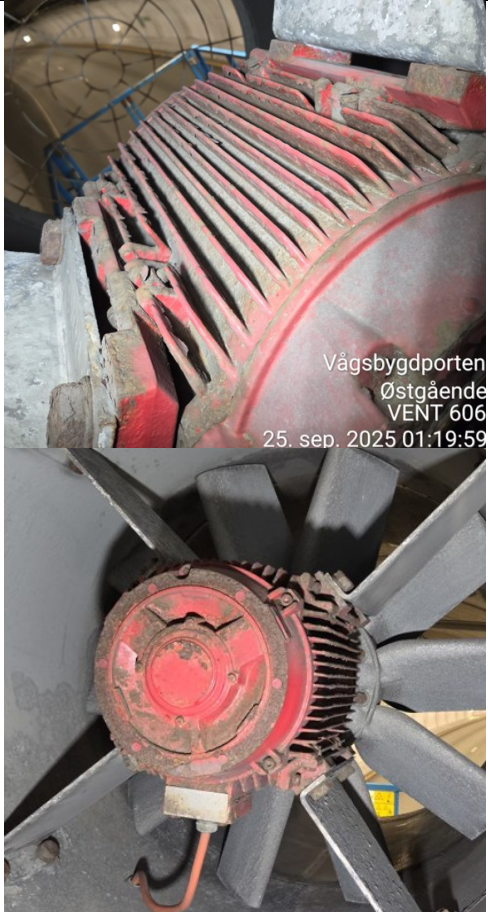
| <p>Motor:</p> | | <ul style="list-style-type: none"> <li>• Kraftig korrosjon motor.</li> </ul> |

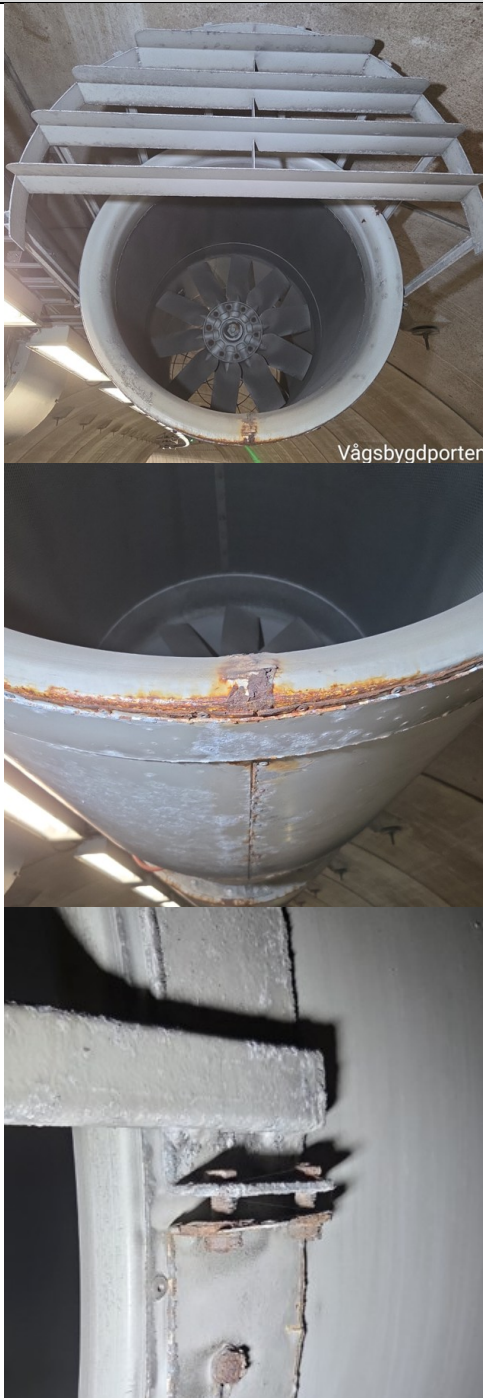
| | | Kommentar: |
|---|---|---|
| Innløp: | <p>Vågsbygdporten</p> | <ul style="list-style-type: none"> <li>• Innløp har en del kraftig korrosjon i underkant lydfelle.</li> <li>• Lakkslipp deflektor.</li> <li>• Singel mutter i feste deflektor og kraftig korrodert.</li> <li>• Merkbart korrosjon ved sammenføyning</li> </ul> |

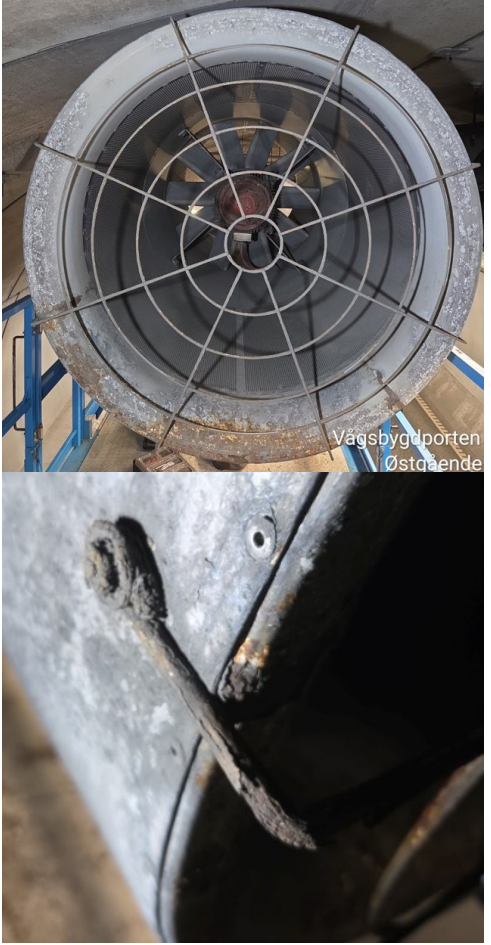
| <p>Utløp:</p> | | <ul style="list-style-type: none"> <li>• Utløp har en del lakkslipp og korrosjon.</li> <li>• Merkbare korrosjon ved sammenføyning utløp.</li> <li>• Gitter kraftig korrodert. Må fjernes.</li> </ul> |

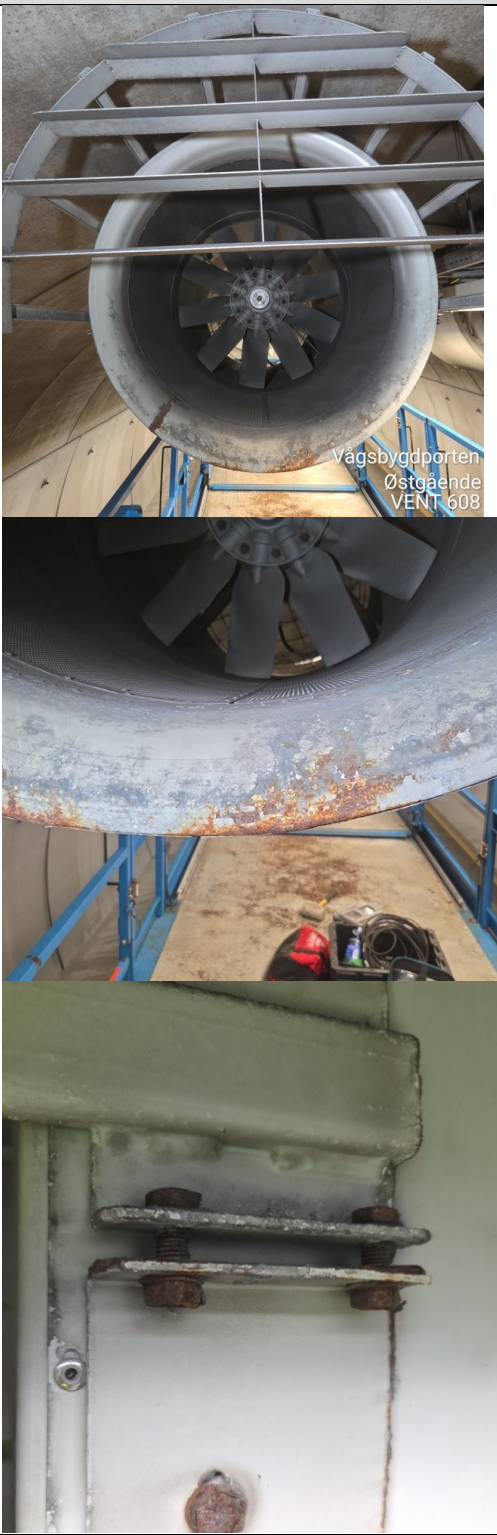
| | Kommentar: |
|---|---|
| <p>Innløp:</p> <p>Vågsbygdporten<br/>Østgående<br/>VENT 608</p> | <ul style="list-style-type: none"> <li>• Innløp har en del begynnende korrosjon i underkant lydfelle.</li> <li>• Lakslipp deflektor og kraftig korrodert.</li> <li>• Singel mutter i feste deflektor.</li> </ul> |

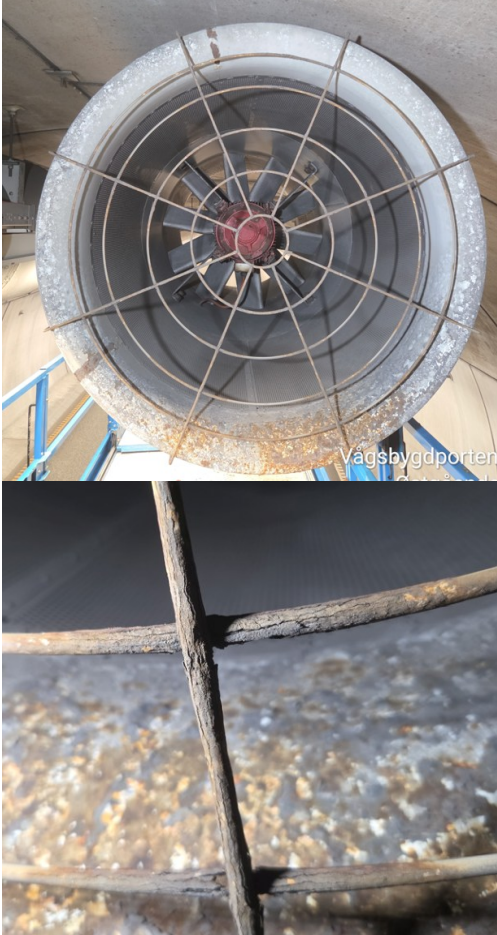
| <p>Utløp:</p> | | <ul style="list-style-type: none"> <li>• Utløp har en del lakkslipp og korrosjon.</li> <li>• Merkbar korrosjon ved sammenføyning utløp.</li> <li>• Gitter kraftig korrodert. Må fjernes.</li> </ul> |

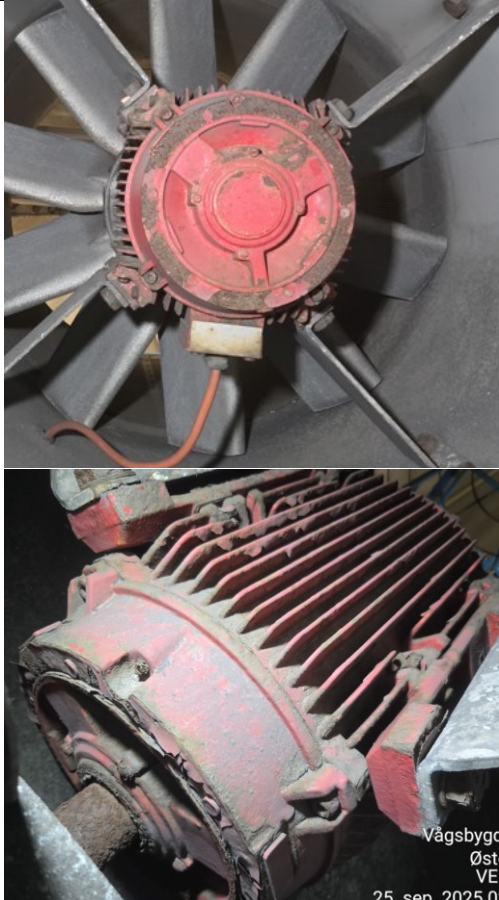
| <p>Motor:</p> | <p>Vågsbygd<br/>Øst<br/>VE<br/>25. sep. 2025 0</p> | <ul style="list-style-type: none"> <li>• Kraftig korrosjon motor.</li> </ul> |

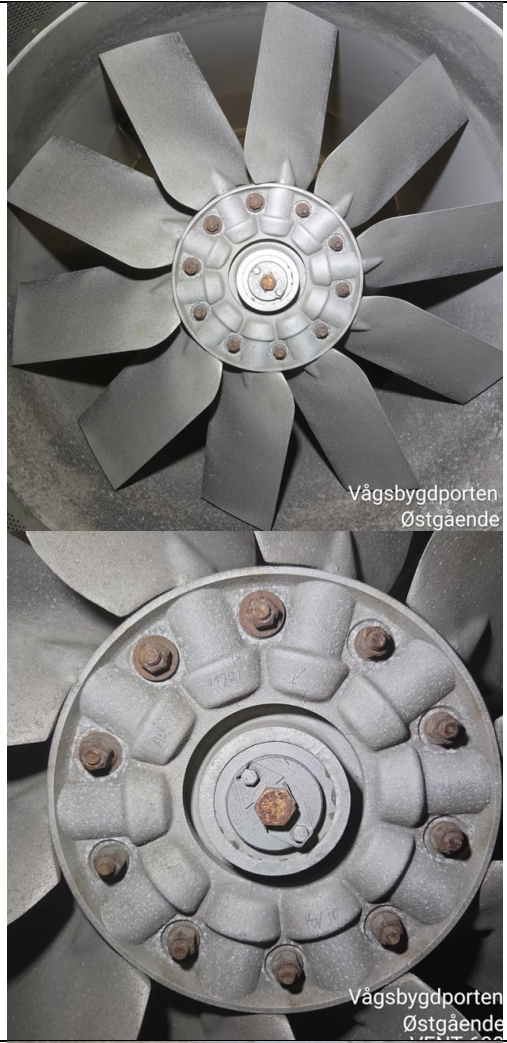
| <p>Impeller, blader og ledeskovler:</p> | | <ul style="list-style-type: none"> <li>• Normal korrosjon og slitasje på impeller.</li> </ul> |

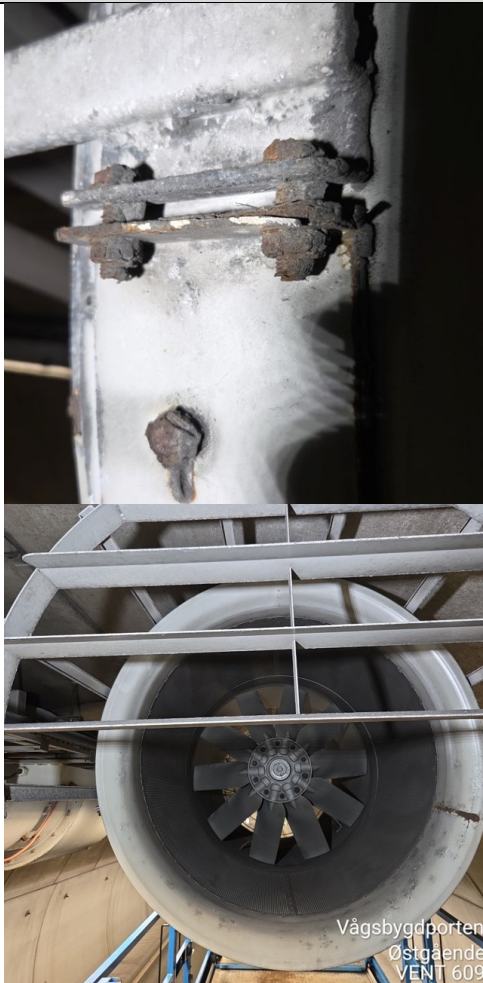
| | | Kommentar: |
|---|---|---|
| Innløp: | <p>Vågsbygdporten<br/>Østgående<br/>VENT 609</p> | <ul style="list-style-type: none"> <li>• Innløp har en del begynnende korrosjon i underkant lydfelle.</li> <li>• Lakslipp deflektor.</li> <li>• Singel mutter i feste deflektor.</li> <li>• Merkbar korrosjon ved sammenføyning</li> </ul> |

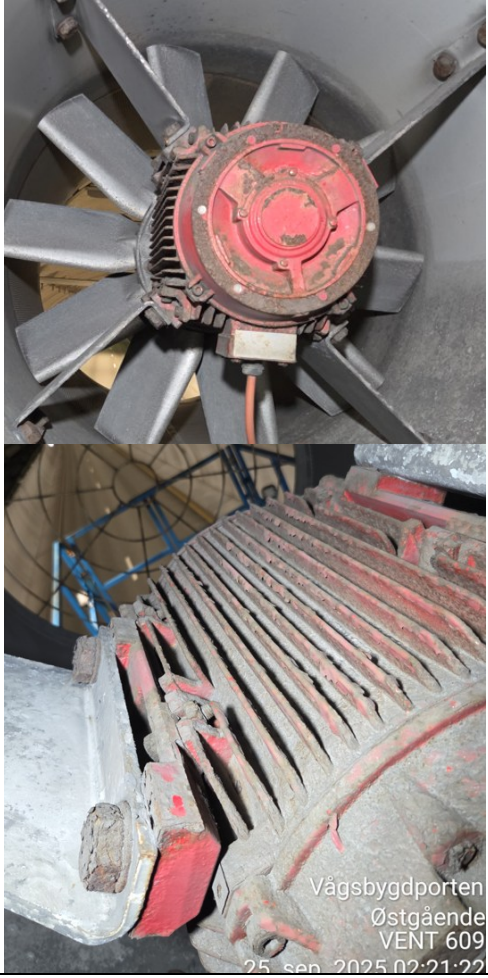
| Motor: | <p>Vågsbygdporten<br/>Østgående<br/>VENT 609<br/>25. sep. 2025 02:21:22</p> | <ul style="list-style-type: none"> <li>• Kraftig korrosjon motor.</li> </ul> |

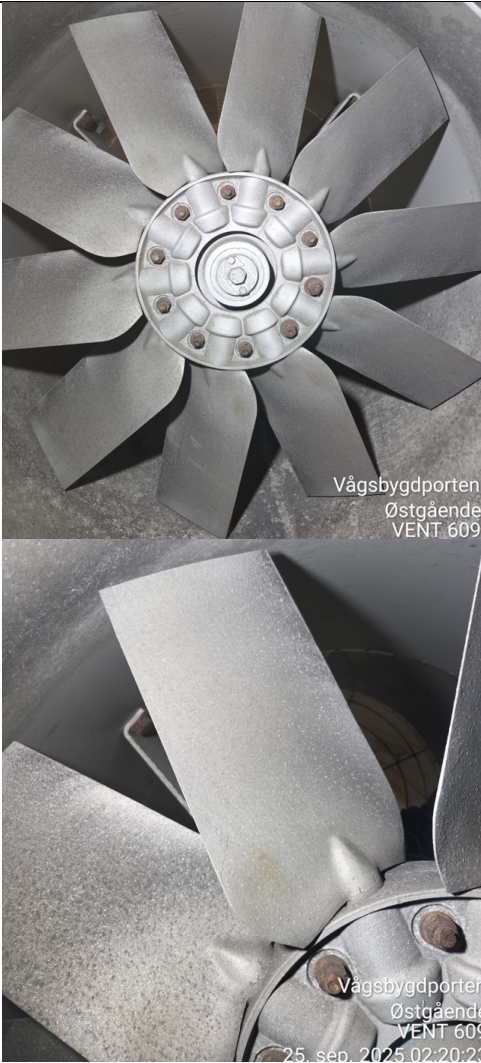
| <p>Impeller, blader og ledeskovler:</p> | | <ul style="list-style-type: none"> <li>• Normal korrosjon og slitasje på impeller.</li> </ul> |

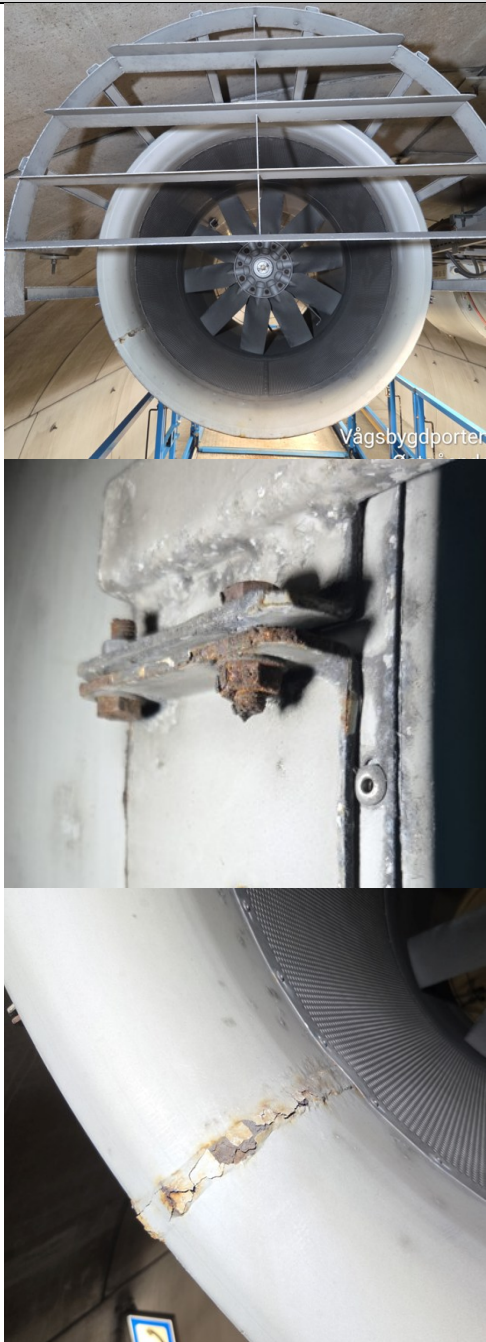
| | | Kommentar: |
|---|---|---|
| Innløp: | | <ul style="list-style-type: none"> <li>• Innløp har en del begynnende korrosjon i underkant lydfelle.</li> <li>• Lakkslipp deflektor.</li> <li>• Singel mutter i feste deflektor og kraftig korroderte bolter.</li> </ul> |

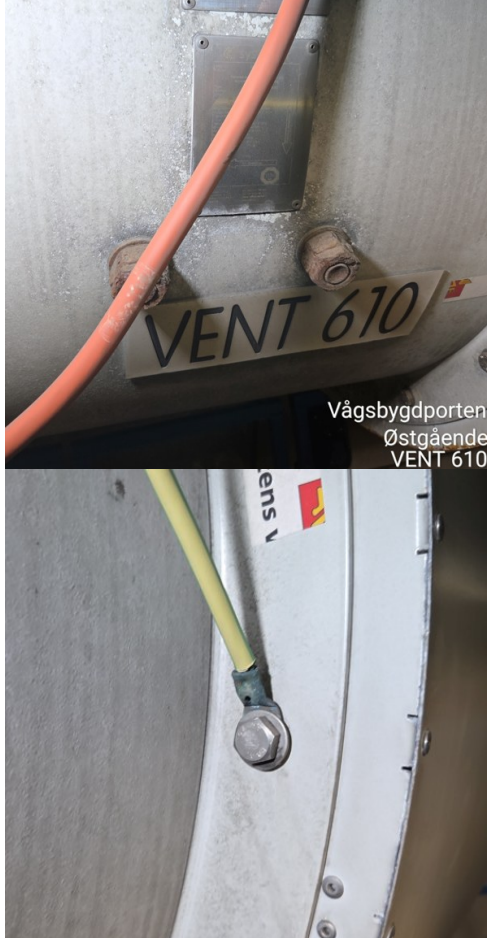
| <p>Viftehus:</p> | | <ul style="list-style-type: none"> <li>• Korrodert kabelsko.</li> <li>• Korroderte muttere feste motor.</li> </ul> |

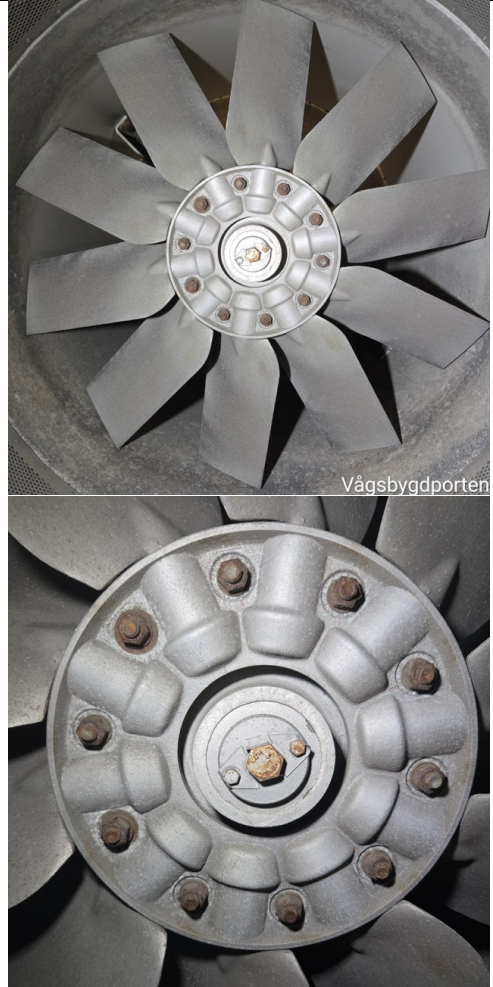
| <p>Impeller, blader og ledeskovler:</p> | <p>Vågsbygdporten</p> | <ul style="list-style-type: none"> <li>• Normal korrosjon og slitasje på impeller.</li> </ul> |

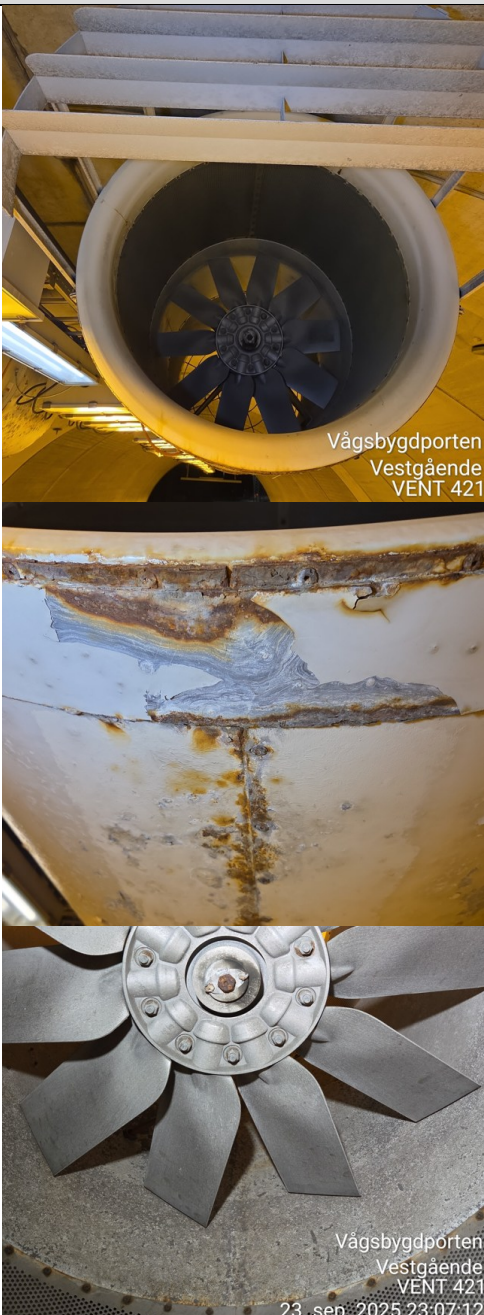
| | Kommentar: |
|---|---|
| <p>Innløp:</p> | <ul style="list-style-type: none"> <li>• Innløp har en del begynnende korrosjon i underkant lydfelle.</li> <li>• Lakkslipp deflektor.</li> <li>• Singel mutter i feste deflektor.</li> <li>• Kraftig korroderte popnagler. Inni lydfelle, hvor perf plate løsner.</li> </ul> |

- **VENT 421**, mye korrosjon på lydfeller som må byttes. Lager i dårlig tilstand. Generell tilstand viser at hele viften bør byttes.
- **VENT 422**, mye korrosjon på lydfeller som må byttes. Lager i dårlig tilstand. Generell tilstand viser at hele viften bør byttes.

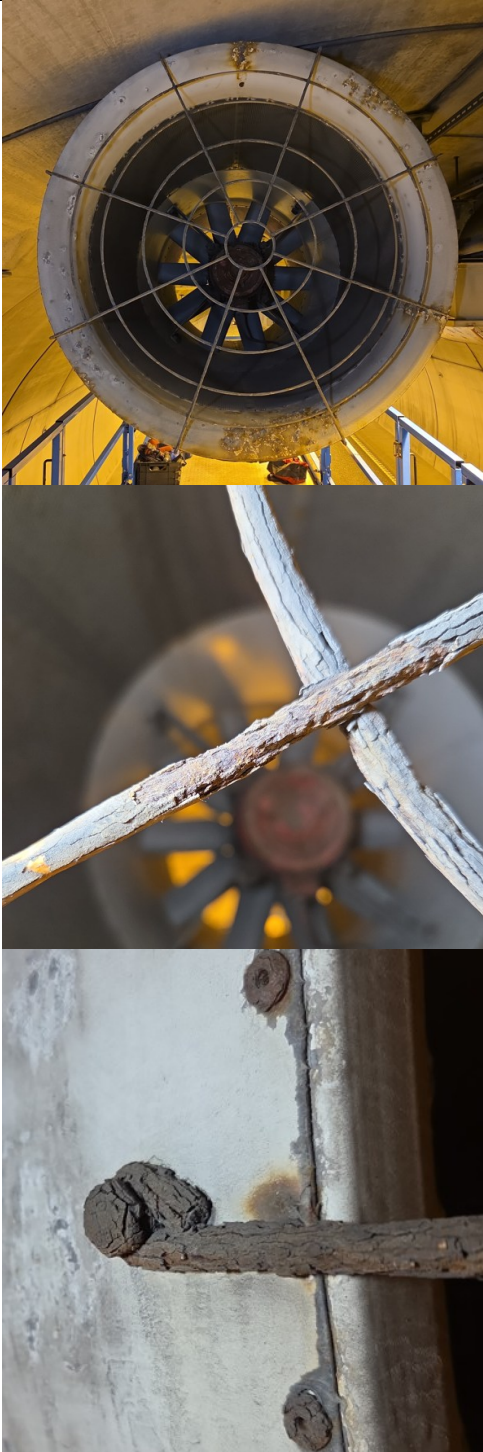
| <p>Utløp:</p> | | <ul style="list-style-type: none"> <li>• Utløp har en del lakkslipp og korrosjon.</li> <li>• Merkbar korrosjon ved sammenføyning utløp.</li> <li>• Gitter kraftig korrodert. Må fjernes.</li> </ul> |

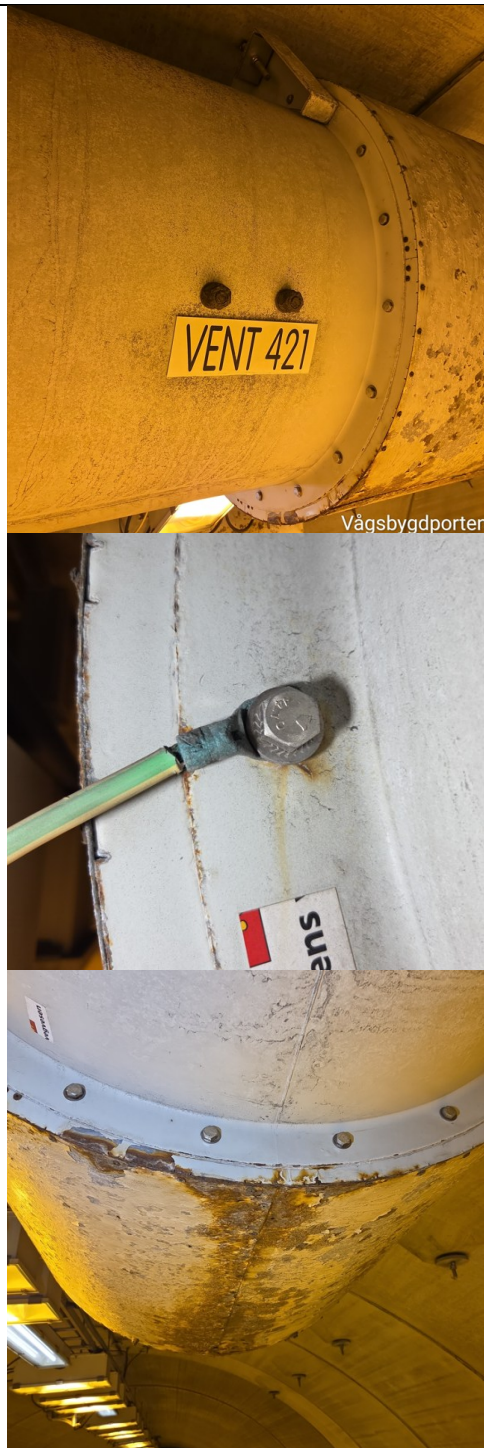
Viftehus:

- Korrodert kabelsko.
- Korroderte muttere feste motor.

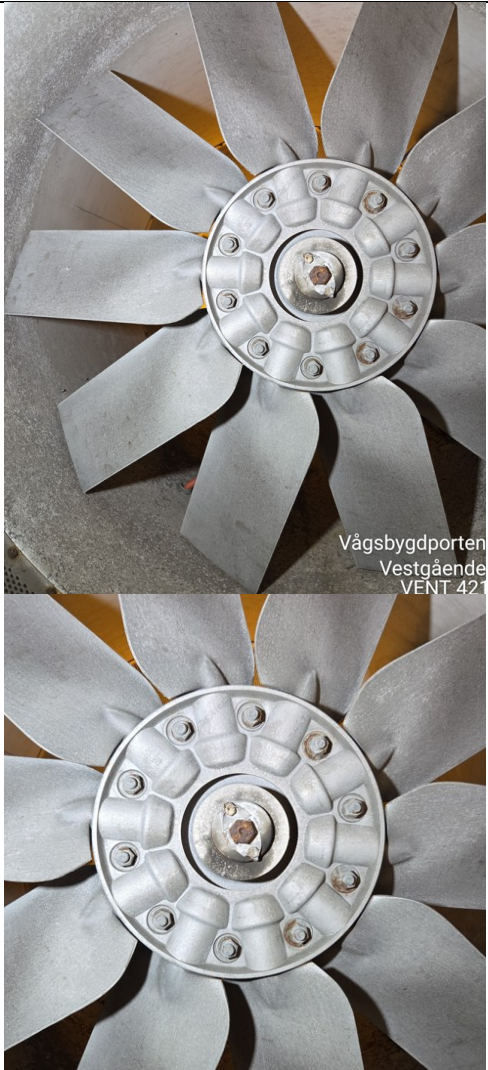
| <p>Impeller, blader og ledeskovler:</p> | | <ul style="list-style-type: none"> <li>• Normal korrosjon og slitasje på impeller.</li> </ul> |

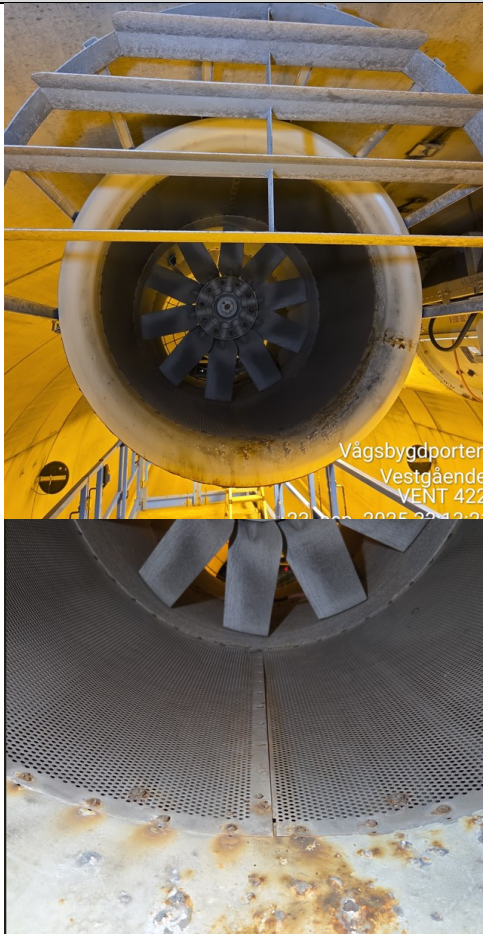
| | | Kommentar: |
|---|---|---|
| Innløp: | | <ul style="list-style-type: none"> <li>• Innløp har en del begynnende korrosjon i underkant lydfelle.</li> <li>• Lakkslipp deflektor.</li> <li>• Singel mutter i feste deflektor.</li> <li>• Kraftig korroderte popnagler. Inni lydfelle, hvor perf plate løsner.</li> </ul> |

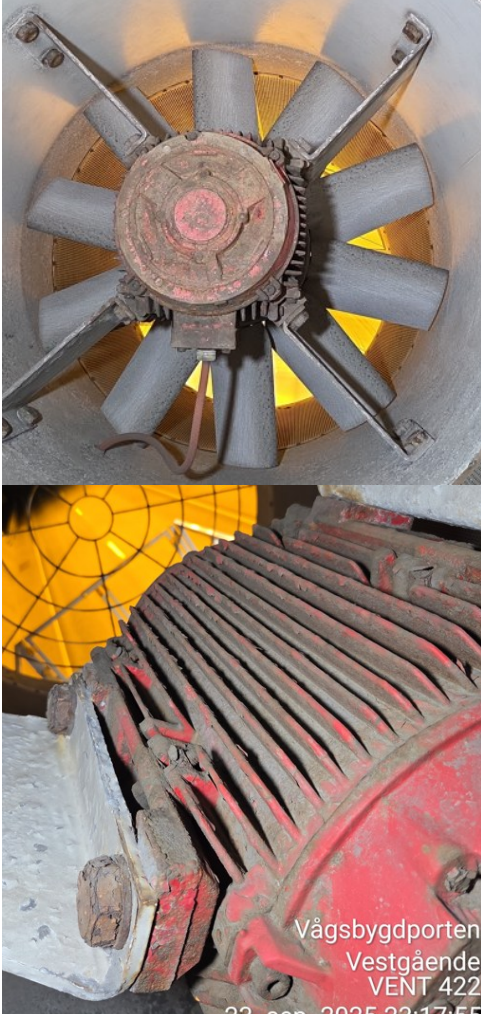
| <p>Motor:</p> | <p>Vågsbygdporten<br/>Vestgående<br/>VENT 422<br/>23. sep. 2025 23:17:55</p> | <ul style="list-style-type: none"> <li>• Kraftig korrosjon motor.</li> </ul> |

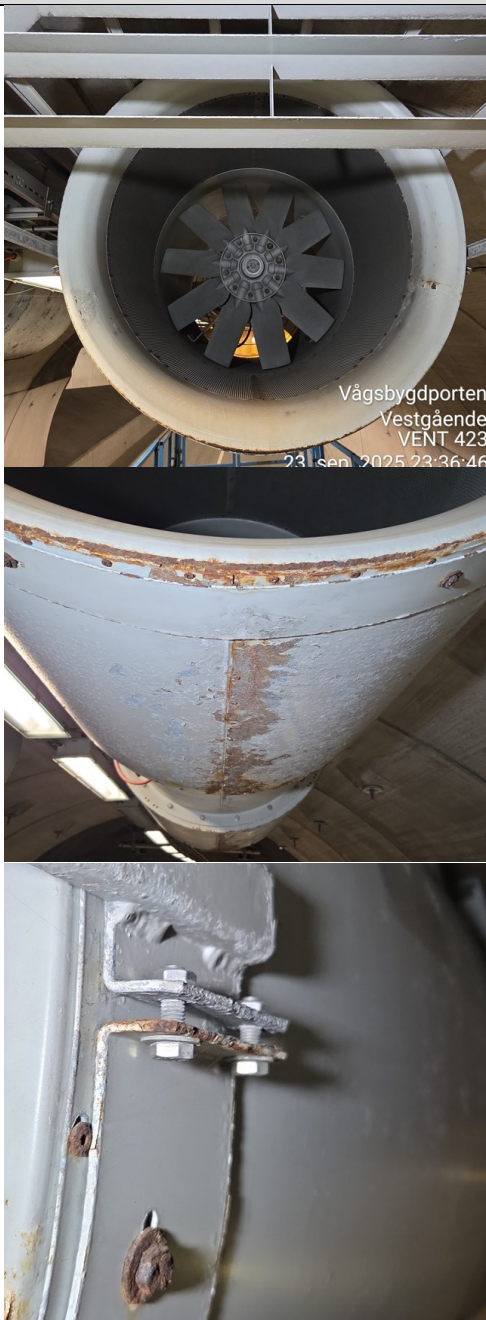
| | Kommentar: |
|---|---|
| <p>Innløp:</p> | <ul style="list-style-type: none"> <li>• Innløp har en del begynnende korrosjon i underkant lydfelle.</li> <li>• Lakslipp deflektor.</li> <li>• Singel mutter i feste deflektor.</li> </ul> |

- **VENT 423**, mye korrosjon på lydfeller som må byttes. Lager i bedre tilstand enn 421 og 422. Generell tilstand viser at hele viften bør byttes.
- **VENT 424**, mye korrosjon på lydfeller som må byttes. Lager i bedre tilstand enn 421 og 422. Generell tilstand viser at hele viften bør byttes.

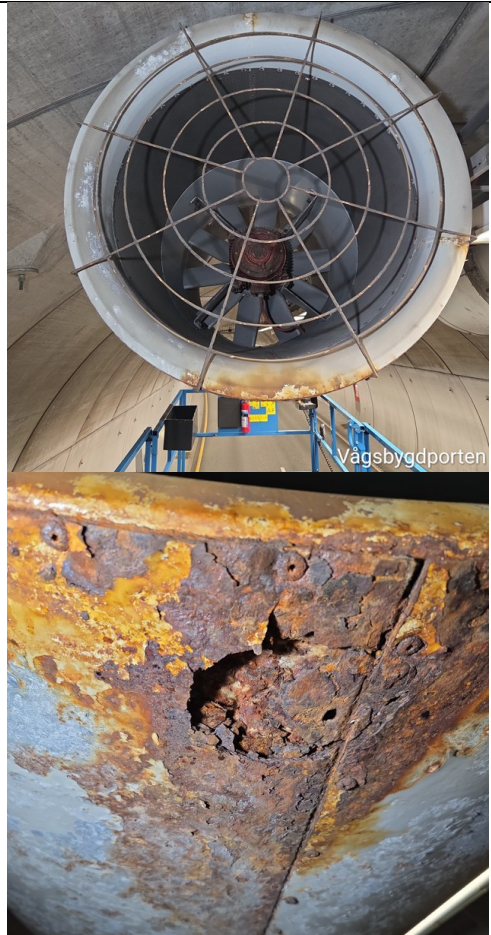
| <p>Utløp:</p> | | <ul style="list-style-type: none"> <li>• Kraftig korroderte popnagler. Inni lydfelle, hvor perf plate løsner.</li> <li>• Utløp har en del lakkslipp og kraftig korrosjon.</li> <li>• Merkbar korrosjon ved sammenføyning utløp.</li> <li>• Gitter kraftig korrodert. Må fjernes.</li> <li>• Kraftig korrosjon lydfelle under.</li> </ul> |

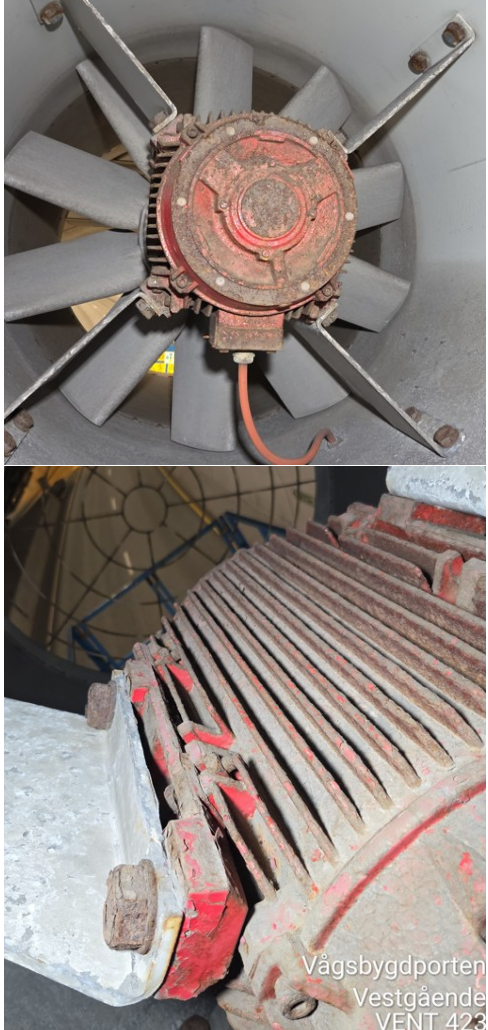
| <p>Motor:</p> | <p>Vågsbygdporten<br/>Vestgående<br/>VENT 423</p> | <ul style="list-style-type: none"> <li>• Kraftig korrosjon motor.</li> </ul> |

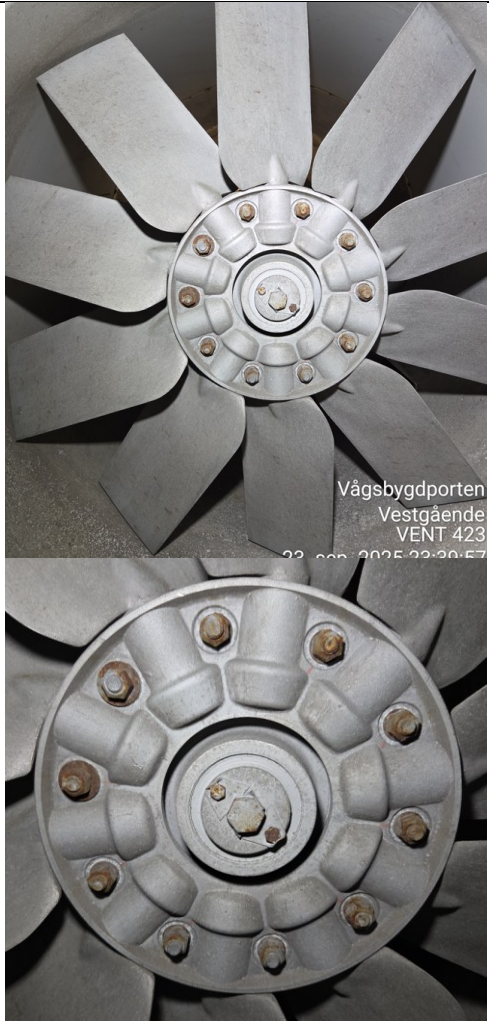
| <p>Impeller, blader og ledeskovler:</p> | | <ul style="list-style-type: none"> <li>• Normal korrosjon og slitasje på impeller.</li> </ul> |

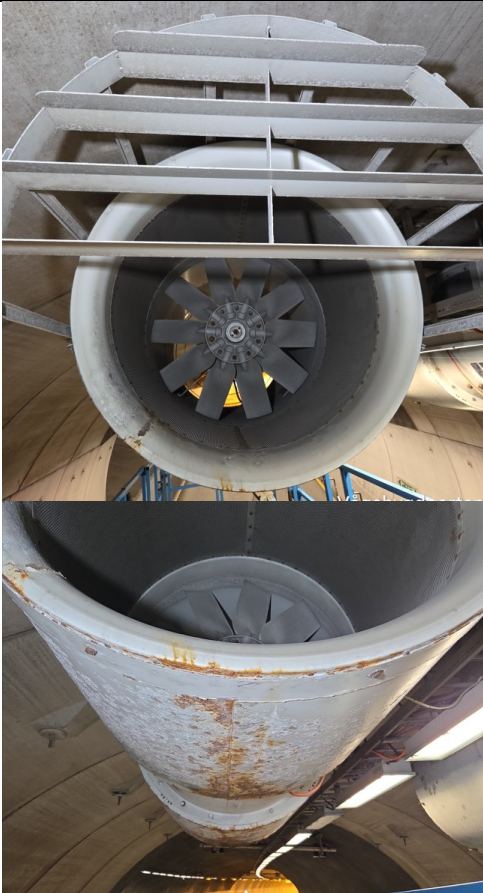
| | | Kommentar: |
|---|---|---|
| Innløp: | | <ul style="list-style-type: none"> <li>• Innløp har en del begynnende korrosjon i underkant lydfelle.</li> <li>• Lakkslipp deflektor.</li> <li>• Singel mutter i feste deflektor.</li> </ul> |

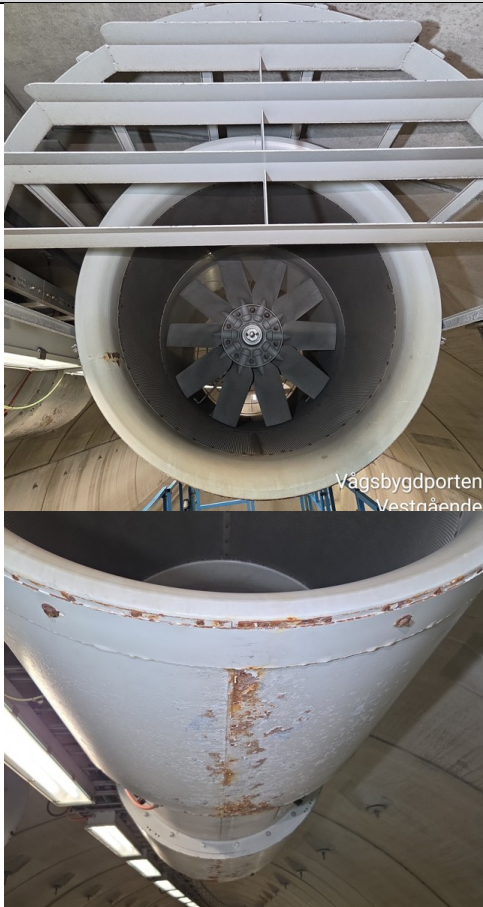
| | | Kommentar: |
|---|---|---|
| Innløp: | | <ul style="list-style-type: none"> <li>• Innløp har en del begynnende korrosjon i underkant lydfelle.</li> <li>• Lakkslipp deflektor.</li> <li>• Singel mutter i feste deflektor.</li> </ul> |

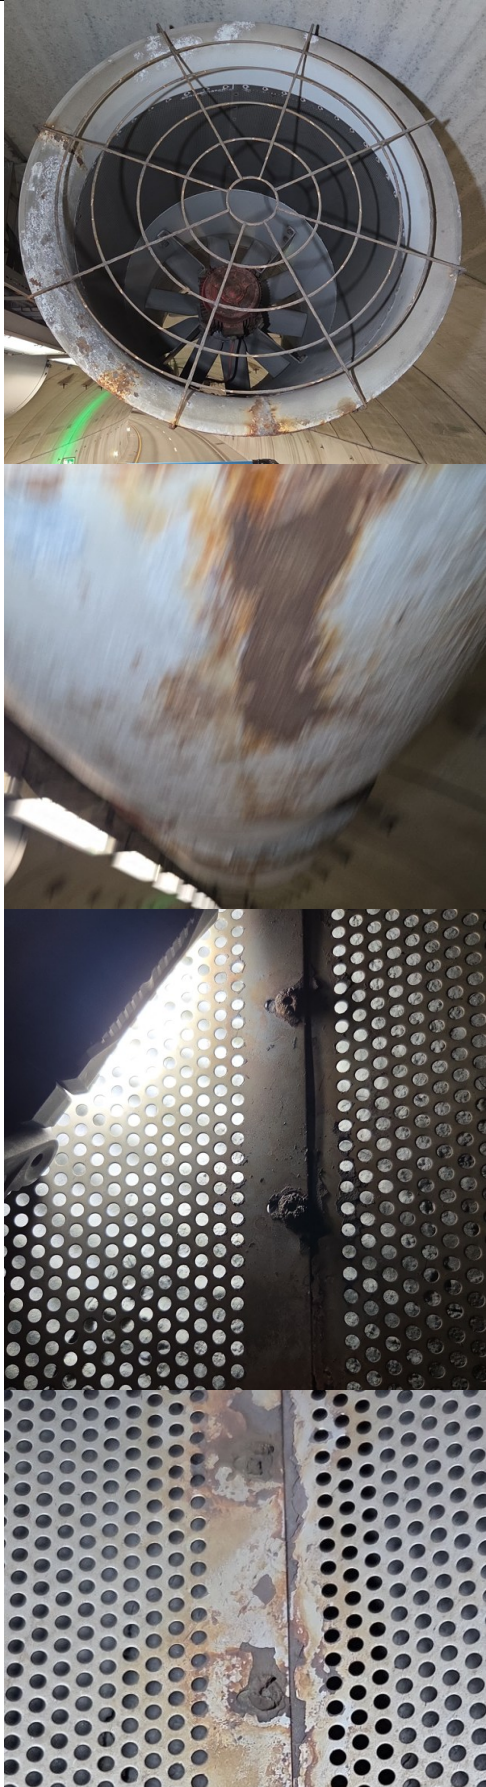
| <p>Utløp:</p> | | <ul style="list-style-type: none"> <li>• Utløp har en del lakkslipp og korrosjon.</li> <li>• Merkbar korrosjon ved sammenføyning utløp.</li> <li>• Gitter kraftig korrodert. Må fjernes.</li> <li>• Kraftig korroderte popnagler. Inni lydfelle, hvor perf plate løsner.</li> </ul> |
