# Årskontroll 2025

- *Statusrapport på impulsvifter i*
- *Vågsbygdporten*

*Agder fylkeskommune*

Tunnel: Fv 456 Vågsbygdporten  
Seksjon: Elektro

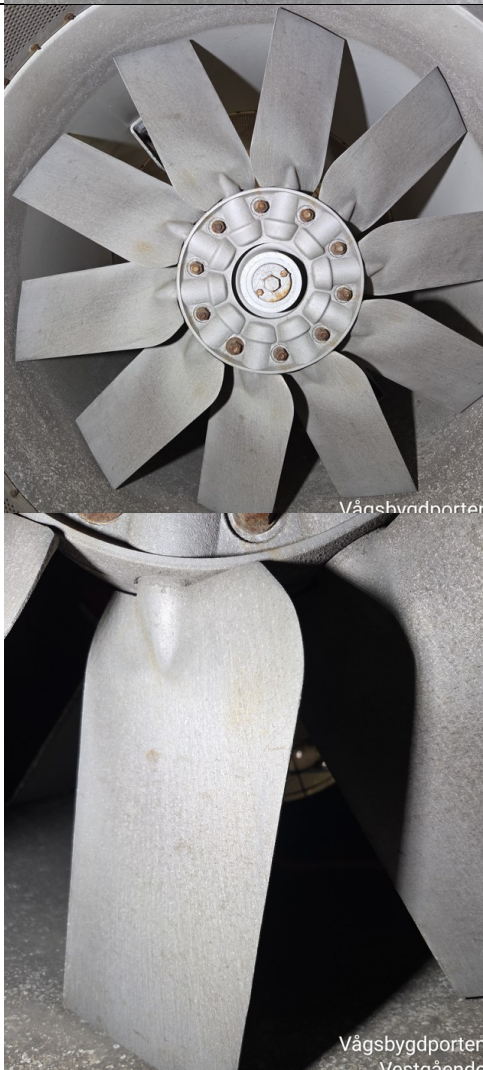
| Impeller, blader og ledeskovler: | | <ul style="list-style-type: none"> <li>Normal korrosjon og slitasje på impeller.</li> </ul> |

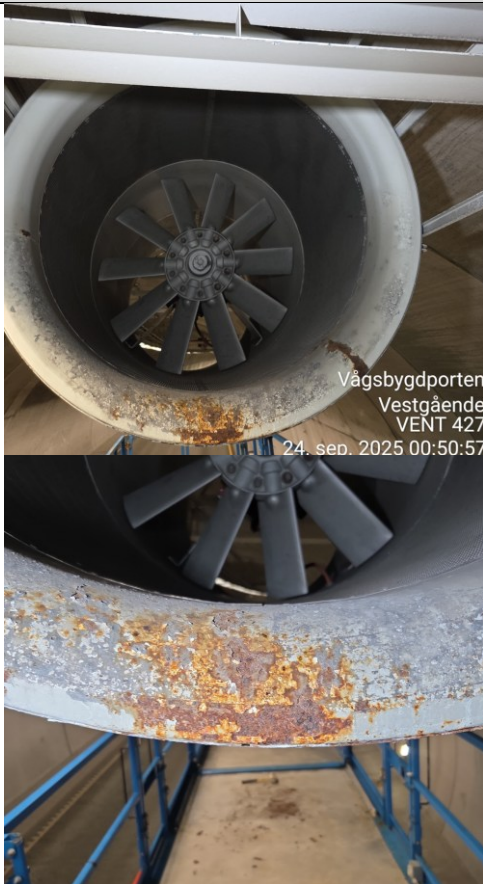
| | | Kommentar: |
|---|---|---|
| Innløp: | | <ul style="list-style-type: none"> <li>• Innløp har en del begynnende korrosjon i underkant lydfelle.</li> <li>• Lakkslipp deflektor.</li> <li>• Singel mutter i feste deflektor.</li> </ul> |

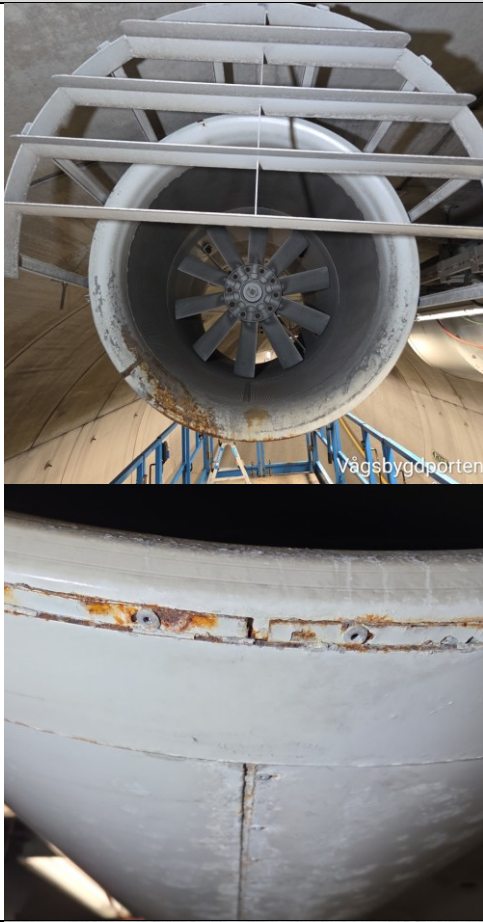
| | | Kommentar: |
|---|---|---|
| Innløp: | | <ul style="list-style-type: none"> <li>• Innløp har en del begynnende korrosjon i underkant lydfelle.</li> <li>• Lakkslipp deflektor.</li> <li>• Singel mutter i feste deflektor.</li> </ul> |

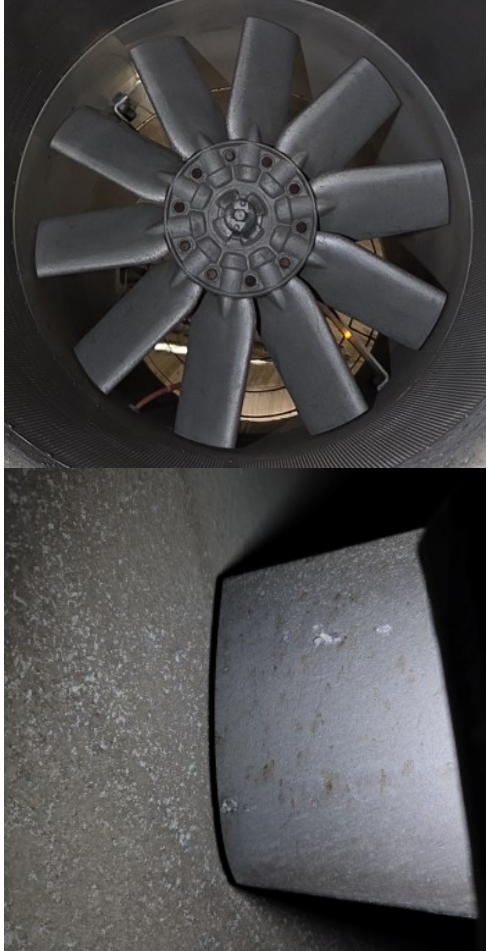
| <p>Impeller, blader og ledeskovler:</p> | | <ul style="list-style-type: none"> <li>• Normal korrosjon og slitasje på impeller men denne har noen små skader på bladene.</li> </ul> |

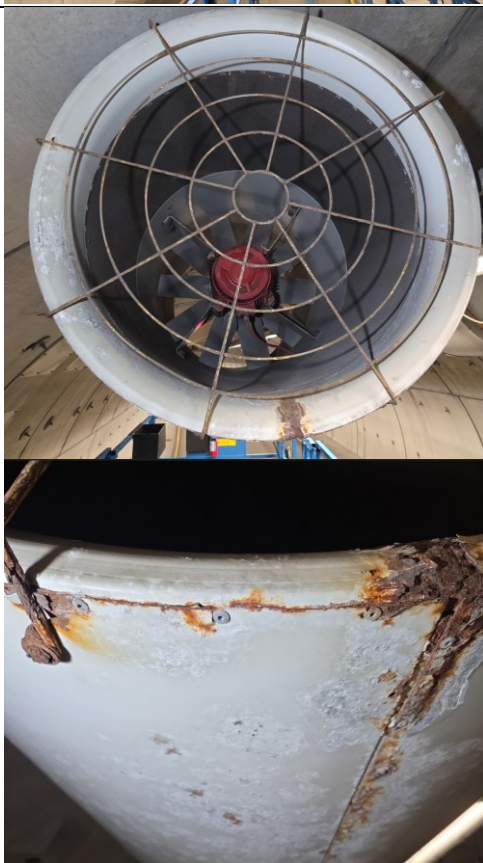
| | | Kommentar: |
|---|---|---|
| Utløp: | | <ul style="list-style-type: none"> <li>• Utløp har en del lakslipp og korrosjon.</li> <li>• Merkbare korrosjon ved sammenføyning utløp.</li> <li>• Gitter kraftig korrodert. Må fjernes.</li> <li>• Kraftig korrodert i underkant lydfelle.</li> </ul> |

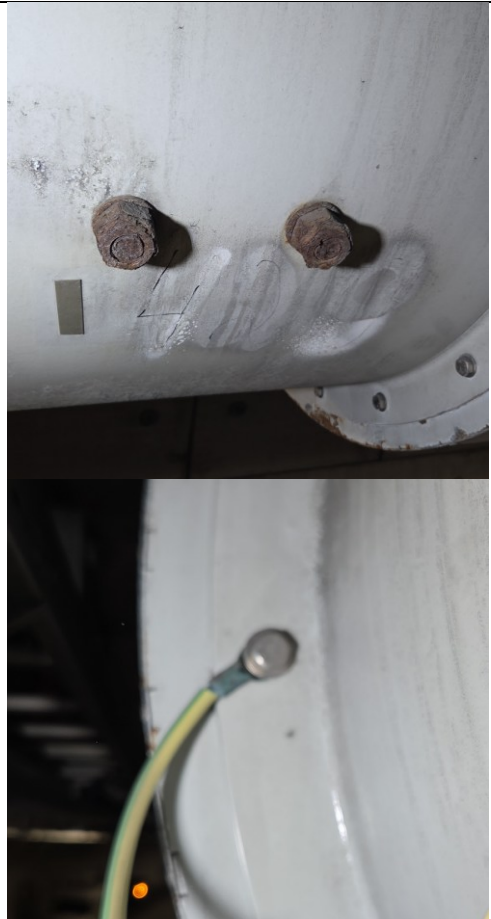
| <p>Viftehus:</p> | | <ul style="list-style-type: none"> <li>• Korrodert kabelsko.</li> <li>• Korroderte muttere feste motor.</li> </ul> |

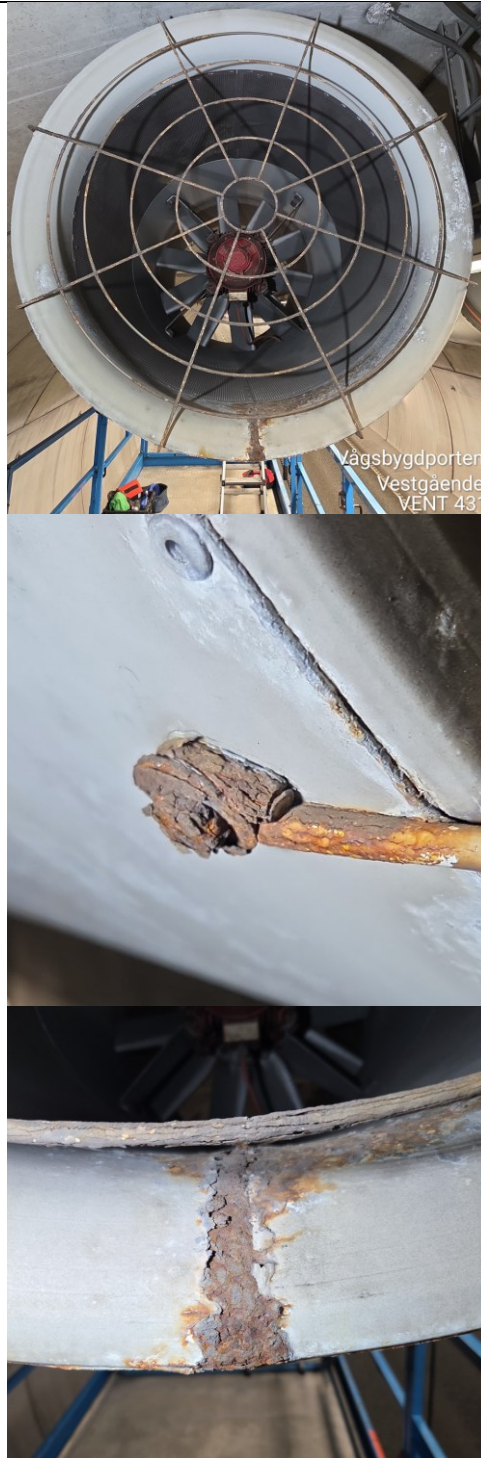
- Utløp har en del lakkslipp og korrosjon.
- Merkbar korrosjon ved sammenføyning utløp.
- Gitter kraftig korrodert. Må fjernes.

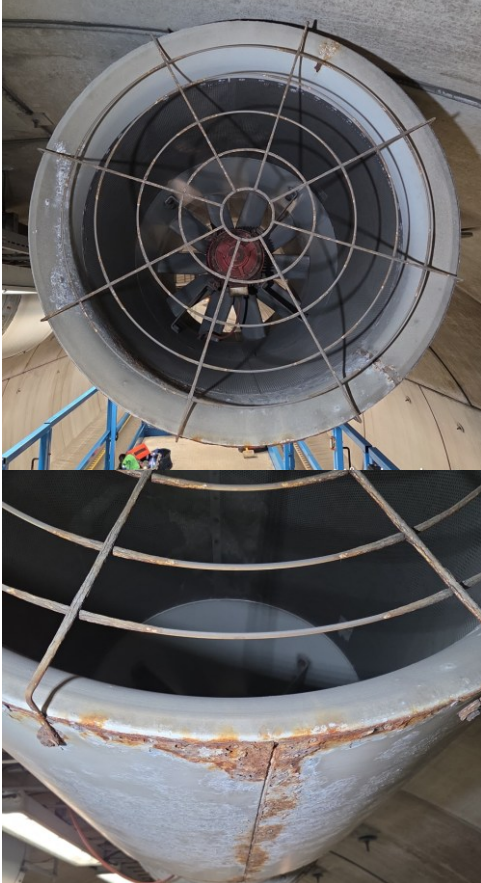
| | | Kommentar: |
|---|---|---|
| Utløp: | | <ul style="list-style-type: none"> <li>• Utløp har en del lakslipp og korrosjon.</li> <li>• Merkbar korrosjon ved sammenføyning utløp.</li> <li>• Gitter kraftig korrodert. Må fjernes.</li> </ul> |

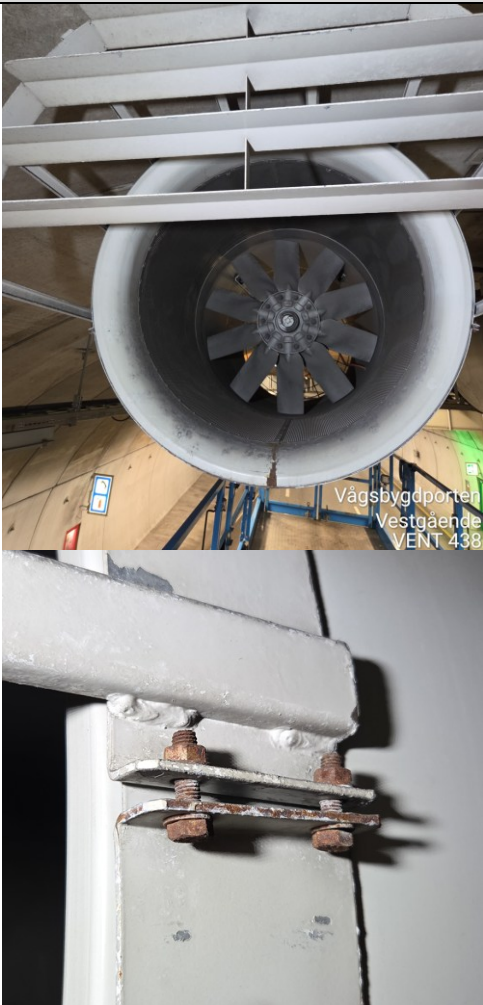
| | | Kommentar: |
|---|---|---|
| Innløp: | <p>Vågsbygdporten<br/>Vestgående<br/>VENT 438</p> | <ul style="list-style-type: none"> <li>• Innløp har en del begynnende korrosjon i underkant lydfelle.</li> <li>• Lakslipp deflektor.</li> <li>• Singel mutter i feste deflektor.</li> </ul> |

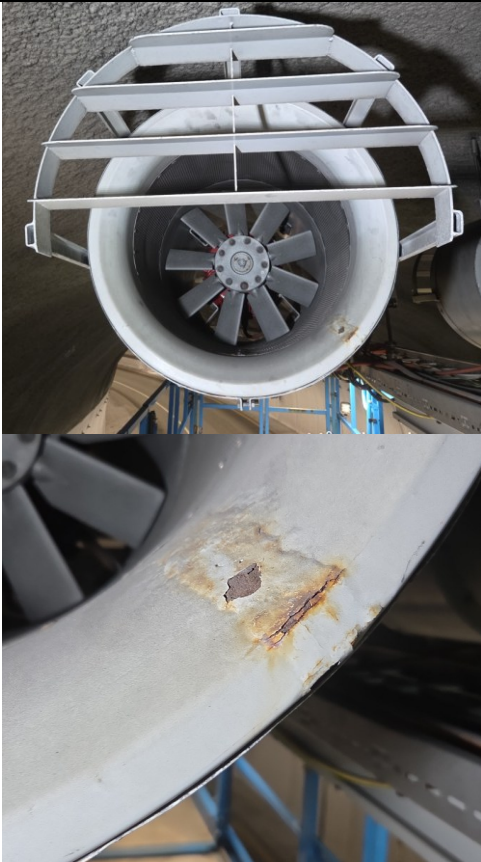
| | | Kommentar: |
|---|---|---|
| Innløp: | | <ul style="list-style-type: none"> <li>• Begynnende korrosjon og lakkslipp innløp.</li> <li>• Merkbare korrosjon ved sammenføyning</li> </ul> |

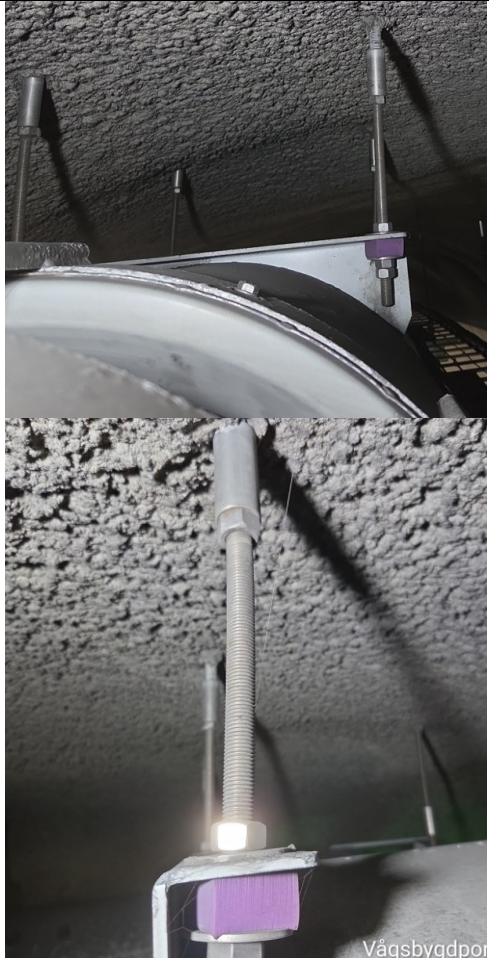
| <p>Oppheng:</p> | | <ul style="list-style-type: none"> <li>• Brukt runde skiver i underkant av vibrasjonsisolator.</li> <li>• Bøyde fjellbolter.</li> </ul> |

- Umiddelbar utskifting eller rehabilitering av vifter med lagerfeil og høy ulyd.
- Kontroller og forsterk oppheng og bolter, spesielt de som er skjeve eller bøyd.
- Standardisering av materialer for å redusere galvanisk korrosjon.
- Sikre at sikkerhetsbrytere og merking er på plass på alle vifter.
- Sørge for regelmessig drift og vedlikeholdskjøring, for å unngå stivhet og forlenge levetiden.
- Følge opp med leverandør angående bøyde fjellbolter.

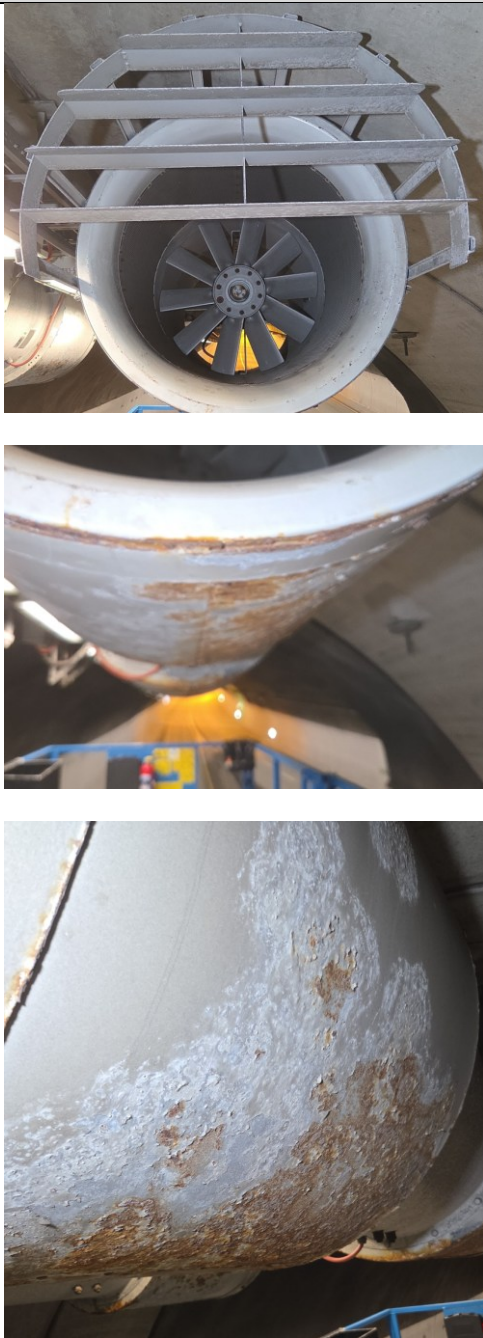
| | | Kommentar: |
|---|---|---|
| Innløp: | | <ul style="list-style-type: none"> <li>• Korrosjon på popnagler inni lydfelle.</li> <li>• Korrosjon på undersiden av lydfelle.</li> </ul> |

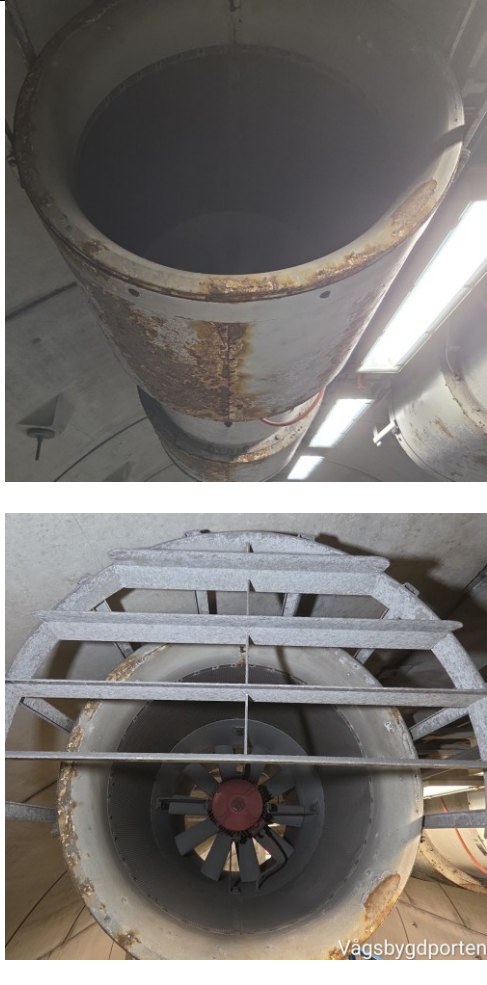
| <p>Utløp:</p> | | <ul style="list-style-type: none"> <li>• Mye korrosjon på lydfelle</li> <li>• Korroderte bolter til luftretter.</li> </ul> |

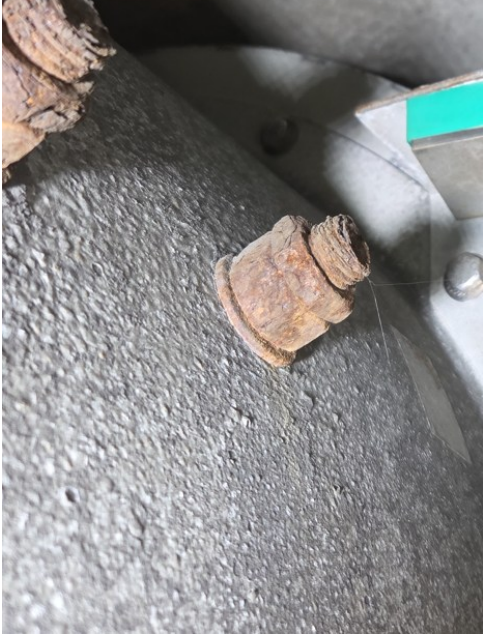
| Viftehus: | | <ul style="list-style-type: none"> <li>• Korrodert kabelsko.</li> <li>• Korroderte muttere feste motor.</li> </ul> |
